**Rapport de mission de repérage des matériaux et produits
contenant de l'amiante pour l'établissement du constat établi à
l'occasion d'une vente d'un immeuble bâti**

VILLA D'HABITATION 3
24 RUE DE TIVOLI
57070 METZ

Numéro d'affaire : 7075931

Référence du rapport : 7075931/S1.1.6.R

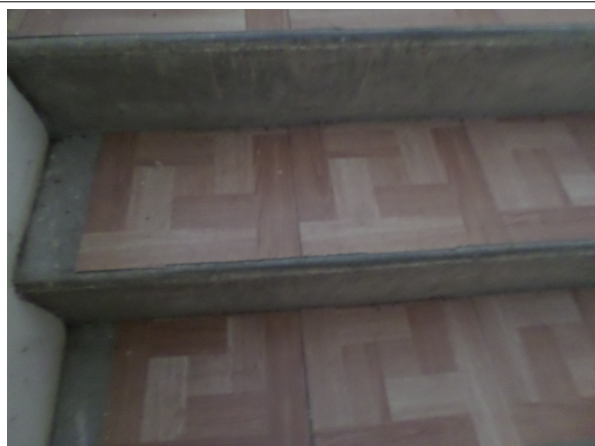
Prélèvement - P1 : SOUS-SOL / Escalier-Dégagement - Dalle de sol- (Absence d'amiante)

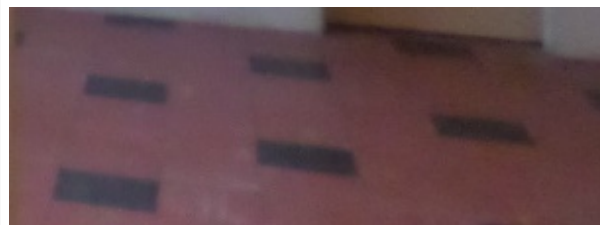
Prélèvement - P2 : SOUS-SOL / Pièce 1 - Dalle de sol - EP- (Présence d'amiante)

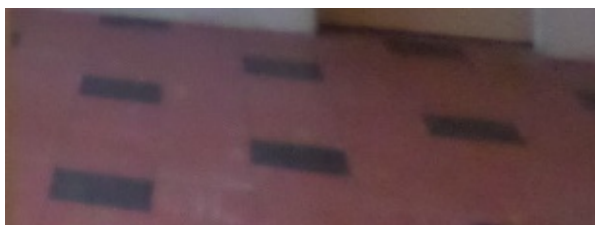
SOUS-SOL / Pièce 1	Revêtement de sol	Dalle de sol	cassante, rouge, La dalle de sol et la colle sont Amiantées.La colle Amiantée est en dehors de cadre du présent rapport . et à titre d'information .	P2	Résultat d'analyse	/	OUI	EP
SOUS-SOL / Pièce 1	Revêtement de sol	Dalle de sol	cassant, noir(e), La dalle de sol et la colle sont Amiantées.La colle Amiantée est en dehors de cadre du présent rapport . et à titre d'information .	P3	Résultat d'analyse	/	OUI	EP

Prélèvement - P3 : SOUS-SOL / Pièce 1 - Dalle de sol - EP- (Présence d'amiante)

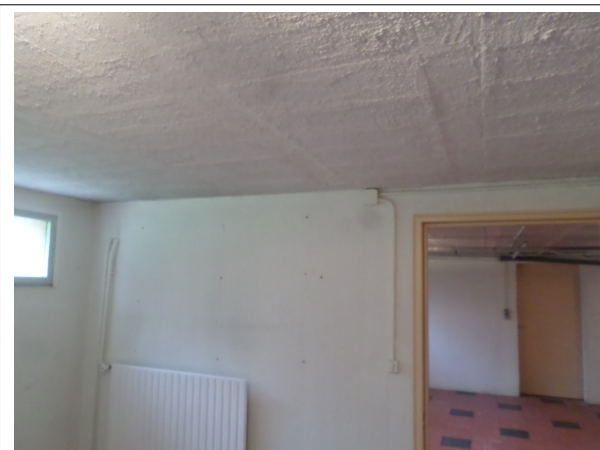
Prélèvement - P4 : SOUS-SOL / Pièce 3 - Enduit projeté- (Absence d'amiante)

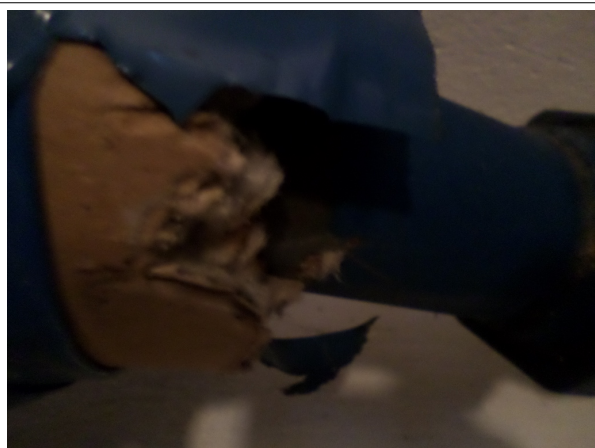
Prélèvement - P5 : SOUS-SOL / Pièce 6 - Enveloppe de calorifuge- (Absence d'amiante)

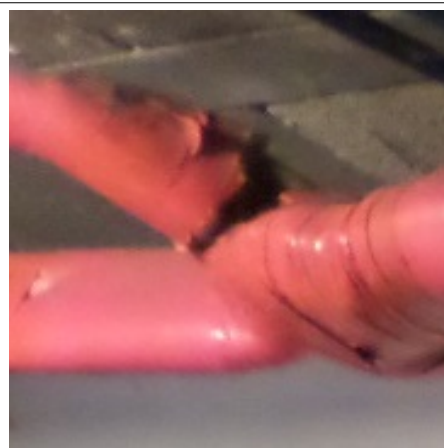
Prélèvement - P6 : SOUS-SOL / Pièce 6 - Enveloppe de calorifuge- (Absence d'amiante)

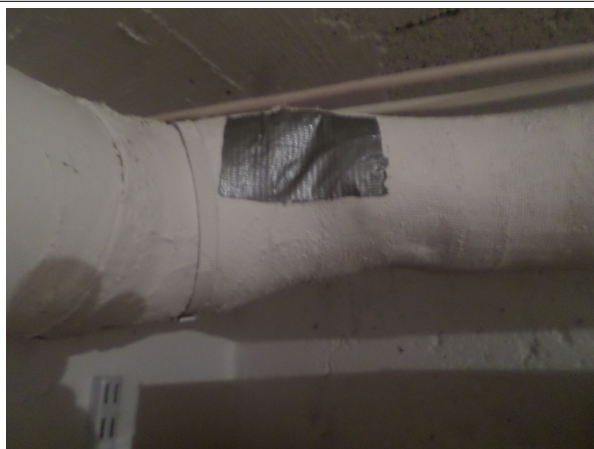
Prélèvement - P7 : SOUS-SOL / Pièce 3 - Enveloppe de calorifugeage- (Absence d'amiante)

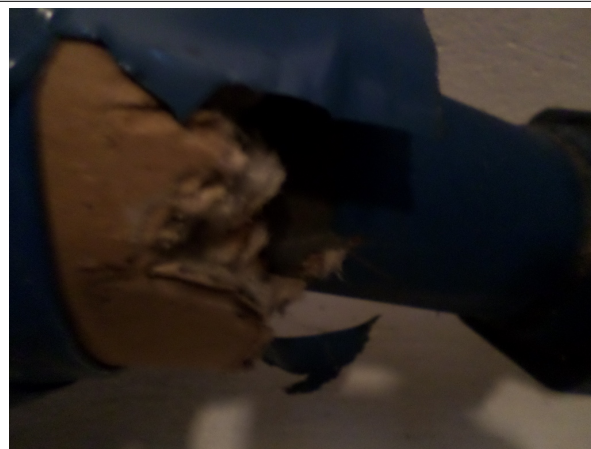
Prélèvement - P8 : SOUS-SOL / Pièce 4 - Enveloppe de calorifuge- (Absence d'amiante)

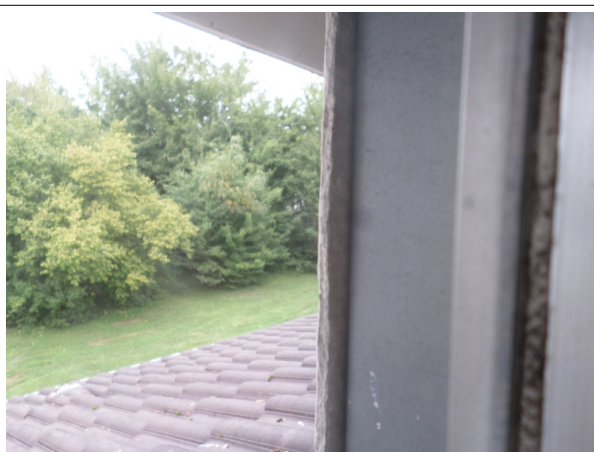
Prélèvement - P9 : R+1 / Facade / Entourage des fenêtres -
Panneau - EP- (Présence d'amiante)

Résultat de la grille d'évaluation du Panneau	Conclusion : en fonction des résultats
Score EP	Evaluation périodique
