# DOSSIER DE DIAGNOSTICS TECHNIQUES

Référence : 186709/74980

## RAPPORT N° 186709/74980

## Pré-Rapport de mission de repérage des matériaux et produits contenant de l'amiante à intégrer au dossier technique «amiante»

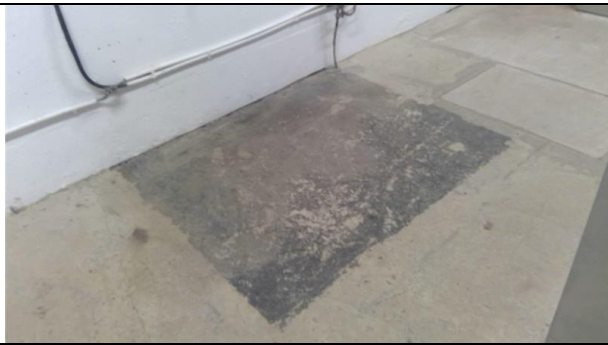
PRÉLÈVEMENT : P001		
<b>Nom du client</b> CENTRE HOSPITALIER DE JURY	<b>Numéro de dossier</b> 186709/74980	<b>Pièce ou local</b> Sous-sol - Chaufferie
<b>Partie du composant</b> Enduit noir	<b>Date de prélèvement</b> 25/06/2020	<b>Nom de l'opérateur</b> BUCHER Carole
<b>Composant de la construction</b> Dalle - Sol		
<b>Résultat amiante</b> <b>Absence d'amiante</b>		
<b>DESCRIPTION DU PRÉLÈVEMENT :</b>		
<b>Objet :</b> Enduit noir

<b>DETAIL DES COUCHES DU PRELEVEMENT :</b>		
<b>Référence Couche</b>	<b>Description visuelle</b>	<b>Épaisseur (cm)</b>
Fr1	Peinture non séparable + enduit compact gris hétérogène avec poussières	0
<b>DETAIL DES RESULTATS :</b>		
<b>Référence Couche</b>	<b>PV analyse Amiante</b>	<b>Conclusion amiante</b>
Fr1		Fibres d'amiante non détectées

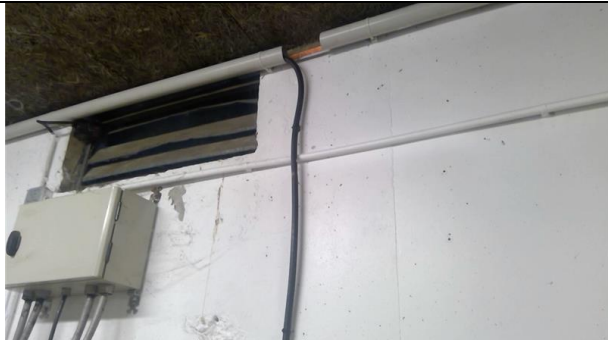
PRÉLÈVEMENT : P002		
<b>Nom du client</b> CENTRE HOSPITALIER DE JURY	<b>Numéro de dossier</b> 186709/74980	<b>Pièce ou local</b> Sous-sol - Chaufferie
<b>Partie du composant</b> Enduit ciment - Peinture	<b>Date de prélèvement</b> 25/06/2020	<b>Nom de l'opérateur</b> BUCHER Carole
<b>Composant de la construction</b> Mur - B		
<b>Résultat amiante</b> <b>Absence d'amiante</b>		
<b>DESCRIPTION DU PRÉLÈVEMENT :</b>		
<b>Objet :</b> Enduit ciment / Peinture

<b>DETAIL DES COUCHES DU PRELEVEMENT :</b>		
<b>Référence Couche</b>	<b>Description visuelle</b>	<b>Épaisseur (cm)</b>
Fr1	Peinture non séparable + enduit compact gris hétérogène	0
<b>DETAIL DES RESULTATS :</b>		
<b>Référence Couche</b>	<b>PV analyse Amiante</b>	<b>Conclusion amiante</b>
Fr1		Fibres d'amiante non détectées

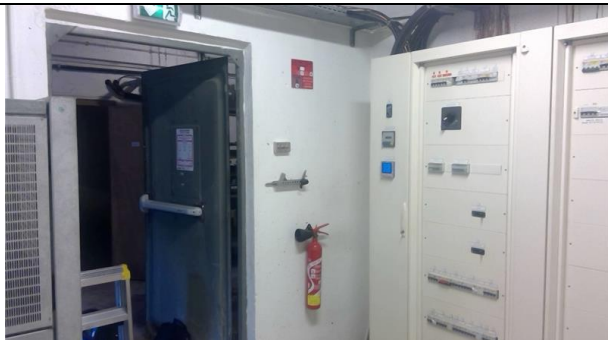
PRÉLÈVEMENT : P003		
<b>Nom du client</b> CENTRE HOSPITALIER DE JURY	<b>Numéro de dossier</b> 186709/74980	<b>Pièce ou local</b> Sous-sol - Chaufferie
<b>Partie du composant</b> Enduit ciment - Peinture	<b>Date de prélèvement</b> 25/06/2020	<b>Nom de l'opérateur</b> BUCHER Carole
<b>Composant de la construction</b> Mur - A		
<b>Résultat amiante</b> <b>Absence d'amiante</b>		
<b>DESCRIPTION DU PRÉLÈVEMENT :</b>		
<b>Objet :</b> Enduit ciment / Peinture

Référence Couche	Description visuelle	Épaisseur (cm)
Fr1	Peinture non séparable + enduit compact gris hétérogène avec poussières	0

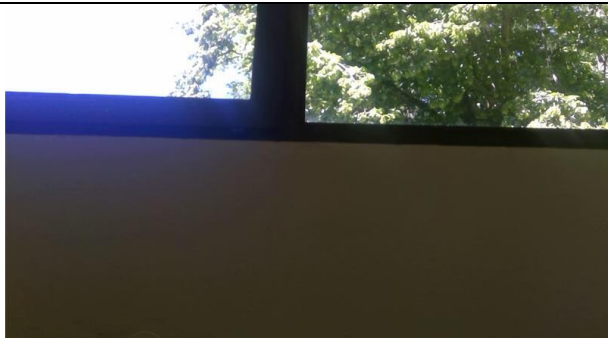
<b>Objet :</b> Enduit / Enduits projetés

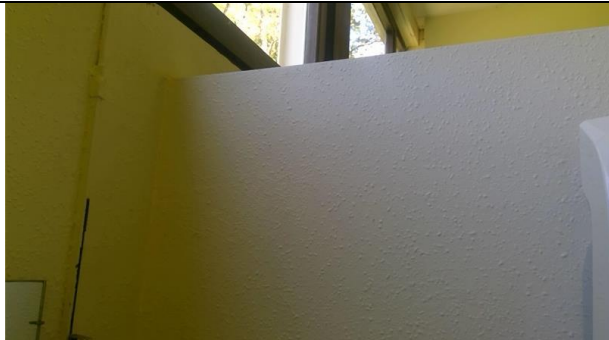
PRÉLÈVEMENT : P005		
<b>Nom du client</b> CENTRE HOSPITALIER DE JURY	<b>Numéro de dossier</b> 186709/74980	<b>Pièce ou local</b> RDC - WC hommes
<b>Partie du composant</b> Enduit - Enduits projetés	<b>Date de prélèvement</b> 25/06/2020	<b>Nom de l'opérateur</b> BUCHER Carole
<b>Composant de la construction</b> Cloisons sur Hall - Murs Jaune		
<b>Résultat amiante</b> <b>Absence d'amiante</b>		
<b>DESCRIPTION DU PRÉLÈVEMENT :</b>		
<b>Objet :</b> Enduit / Enduits projetés

<b>DETAIL DES COUCHES DU PRELEVEMENT :</b>		
<b>Référence Couche</b>	<b>Description visuelle</b>	<b>Épaisseur (cm)</b>
Fr1	Peinture en vrac non séparable + enduit plâtreux blanc en vrac	0
<b>DETAIL DES RESULTATS :</b>		
<b>Référence Couche</b>	<b>PV analyse Amiante</b>	<b>Conclusion amiante</b>
Fr1		Fibres d'amiante non détectées

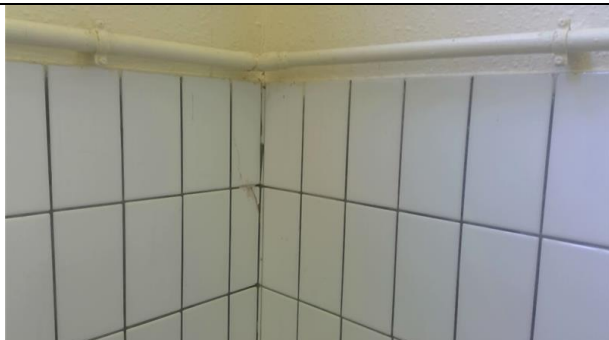
PRÉLÈVEMENT : P006		
<b>Nom du client</b> CENTRE HOSPITALIER DE JURY	<b>Numéro de dossier</b> 186709/74980	<b>Pièce ou local</b> RDC - WC hommes
<b>Partie du composant</b> Carrelage, colle et ragréage	<b>Date de prélèvement</b> 25/06/2020	<b>Nom de l'opérateur</b> BUCHER Carole
<b>Composant de la construction</b> Ensemble des murs - Murs		
<b>Résultat amiante</b> <b>Absence d'amiante</b>		
<b>DESCRIPTION DU PRÉLÈVEMENT :</b>		
<b>Objet :</b> Carrelage, colle et ragréage

Référence Couche	Description visuelle	Épaisseur (cm)
Fr1	Peinture en faible quantité non séparable + carrelage + colle grise en faible quantité en vrac non séparable	0

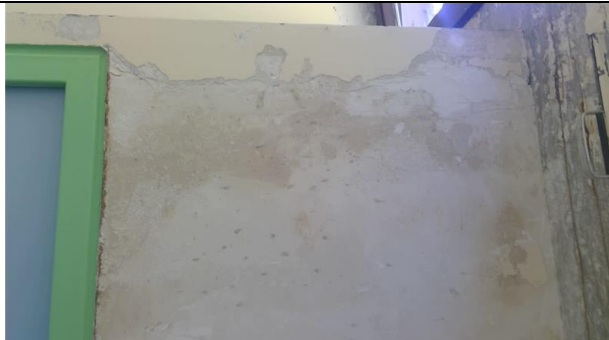
PRÉLÈVEMENT : P008		
<b>Nom du client</b> CENTRE HOSPITALIER DE JURY	<b>Numéro de dossier</b> 186709/74980	<b>Pièce ou local</b> RDC - WC femmes
<b>Partie du composant</b> Enduit - Enduits projetés	<b>Date de prélèvement</b> 25/06/2020	<b>Nom de l'opérateur</b> BUCHER Carole
<b>Composant de la construction</b> Cloisons - Murs Jaune		
<b>Résultat amiante</b> <b>Absence d'amiante</b>		
<b>DESCRIPTION DU PRÉLÈVEMENT :</b>		
<b>Objet :</b> Enduit / Enduits projetés

<b>DETAIL DES COUCHES DU PRELEVEMENT :</b>		
<b>Référence Couche</b>	<b>Description visuelle</b>	<b>Épaisseur (cm)</b>
Fr1	Peinture en vrac non séparable + enduit plâtreux blanc en vrac	0
<b>DETAIL DES RESULTATS :</b>		
<b>Référence Couche</b>	<b>PV analyse Amiante</b>	<b>Conclusion amiante</b>
Fr1		Fibres d'amiante non détectées

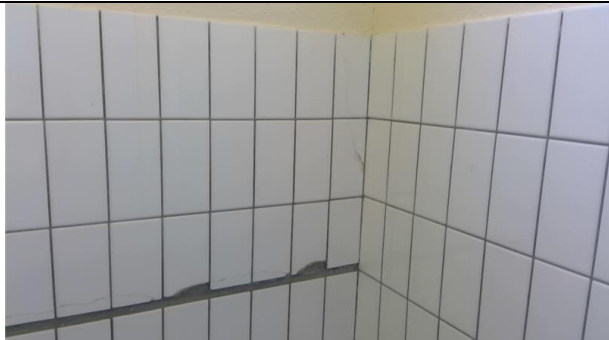
PRÉLÈVEMENT : P009		
<b>Nom du client</b> CENTRE HOSPITALIER DE JURY	<b>Numéro de dossier</b> 186709/74980	<b>Pièce ou local</b> RDC - WC femmes
<b>Partie du composant</b> Carrelage, colle et ragréage	<b>Date de prélèvement</b> 25/06/2020	<b>Nom de l'opérateur</b> BUCHER Carole
<b>Composant de la construction</b> Ensemble des murs - Murs		
<b>Résultat amiante</b> <b>Absence d'amiante</b>		
<b>DESCRIPTION DU PRÉLÈVEMENT :</b>		
<b>Objet :</b> Carrelage, colle et ragréage

Référence Couche	Description visuelle	Épaisseur (cm)
Fr1	Carrelage + colle grise en faible quantité en vrac hétérogène avec poussières non séparable	0

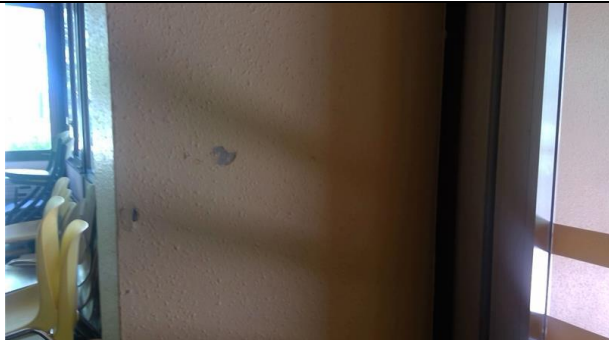
PRÉLÈVEMENT : P011		
<b>Nom du client</b> CENTRE HOSPITALIER DE JURY	<b>Numéro de dossier</b> 186709/74980	<b>Pièce ou local</b> RDC - Hall
<b>Partie du composant</b> Enduit - Enduits projetés	<b>Date de prélèvement</b> 25/06/2020	<b>Nom de l'opérateur</b> BUCHER Carole
<b>Composant de la construction</b> Ensemble des poteaux - B		
<b>Résultat amiante</b> <b>Absence d'amiante</b>		
<b>DESCRIPTION DU PRÉLÈVEMENT :</b>		
<b>Objet :</b> Enduit / Enduits projetés

<b>DETAIL DES COUCHES DU PRELEVEMENT :</b>		
<b>Référence Couche</b>	<b>Description visuelle</b>	<b>Épaisseur (cm)</b>
Fr1	Peintures multiples en vrac non séparable + enduit plâtreux blanc en vrac + enduit gris en vrac non séparable	0
<b>DETAIL DES RESULTATS :</b>		
<b>Référence Couche</b>	<b>PV analyse Amiante</b>	<b>Conclusion amiante</b>
Fr1		Fibres d'amiante non détectées

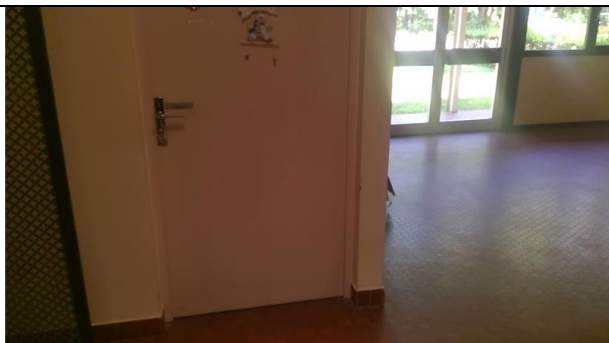
PRÉLÈVEMENT : P012		
<b>Nom du client</b> CENTRE HOSPITALIER DE JURY	<b>Numéro de dossier</b> 186709/74980	<b>Pièce ou local</b> RDC - Amicales
<b>Partie du composant</b> Enduit - Enduits projetés	<b>Date de prélèvement</b> 25/06/2020	<b>Nom de l'opérateur</b> BUCHER Carole
<b>Composant de la construction</b> Mur sur hall - A		
<b>Résultat amiante</b> <b>Absence d'amiante</b>		
<b>DESCRIPTION DU PRÉLÈVEMENT :</b>		
<b>Objet :</b> Enduit / Enduits projetés

Référence Couche	Description visuelle	Épaisseur (cm)
Fr1	Peintures multiples en vrac non séparable + enduit plâtreux blanc en vrac	0

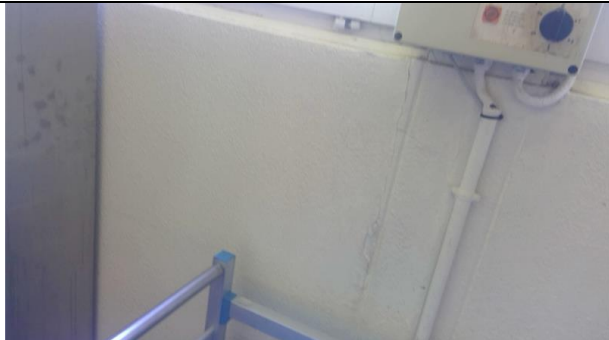
PRÉLÈVEMENT : P014		
<b>Nom du client</b> CENTRE HOSPITALIER DE JURY	<b>Numéro de dossier</b> 186709/74980	<b>Pièce ou local</b> RDC - Self
<b>Partie du composant</b> Enduit - Enduits projetés	<b>Date de prélèvement</b> 25/06/2020	<b>Nom de l'opérateur</b> BUCHER Carole
<b>Composant de la construction</b> Murs - Murs Jaune		
<b>Résultat amiante</b> <b>Absence d'amiante</b>		
<b>DESCRIPTION DU PRÉLÈVEMENT :</b>		
<b>Objet :</b> Enduit / Enduits projetés

<b>DETAIL DES COUCHES DU PRELEVEMENT :</b>		
<b>Référence Couche</b>	<b>Description visuelle</b>	<b>Épaisseur (cm)</b>
Fr1	Peinture en vrac non séparable + enduit plâtreux blanc en vrac	0
<b>DETAIL DES RESULTATS :</b>		
<b>Référence Couche</b>	<b>PV analyse Amiante</b>	<b>Conclusion amiante</b>
Fr1		Fibres d'amiante non détectées

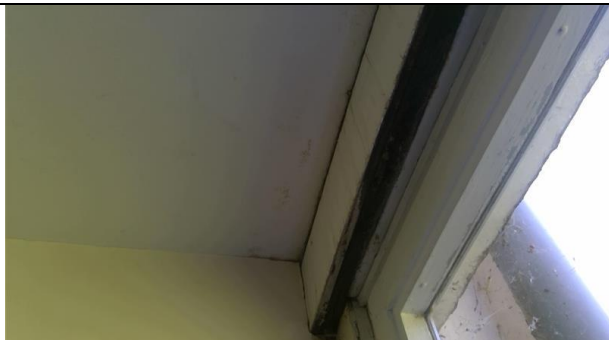
PRÉLÈVEMENT : P015		
<b>Nom du client</b> CENTRE HOSPITALIER DE JURY	<b>Numéro de dossier</b> 186709/74980	<b>Pièce ou local</b> RDC - Self
<b>Partie du composant</b> Enduit - Enduits projetés	<b>Date de prélèvement</b> 25/06/2020	<b>Nom de l'opérateur</b> BUCHER Carole
<b>Composant de la construction</b> Murs - Murs Beige		
<b>Résultat amiante</b> <b>Absence d'amiante</b>		
<b>DESCRIPTION DU PRÉLÈVEMENT :</b>		
<b>Objet :</b> Enduit / Enduits projetés

Référence Couche	Description visuelle	Épaisseur (cm)
Fr1	Peinture en vrac non séparable + enduit gris en vrac hétérogène	0

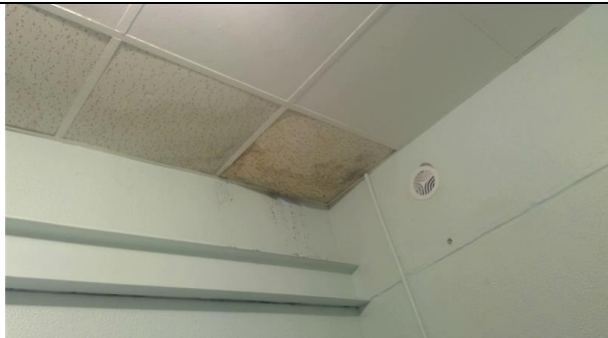
<b>Objet :</b> Panneaux de faux-plafond

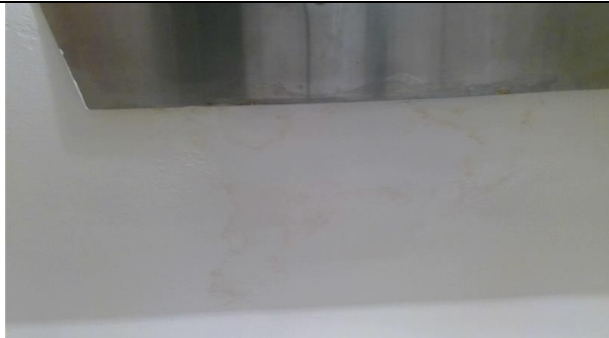
PRÉLÈVEMENT : P017		
<b>Nom du client</b> CENTRE HOSPITALIER DE JURY	<b>Numéro de dossier</b> 186709/74980	<b>Pièce ou local</b> RDC - Réserve vaisselle
<b>Partie du composant</b> Enduit - Enduits projetés	<b>Date de prélèvement</b> 25/06/2020	<b>Nom de l'opérateur</b> BUCHER Carole
<b>Composant de la construction</b> Plancher haut - Plafond Blanc		
<b>Résultat amiante</b> <b>Absence d'amiante</b>		
<b>DESCRIPTION DU PRÉLÈVEMENT :</b>		
<b>Objet :</b> Enduit / Enduits projetés

<b>DETAIL DES COUCHES DU PRELEVEMENT :</b>		
<b>Référence Couche</b>	<b>Description visuelle</b>	<b>Épaisseur (cm)</b>
Fr1	Peinture en vrac non séparable + enduit plâtreux blanc en vrac	0
<b>DETAIL DES RESULTATS :</b>		
<b>Référence Couche</b>	<b>PV analyse Amiante</b>	<b>Conclusion amiante</b>
Fr1		Fibres d'amiante non détectées

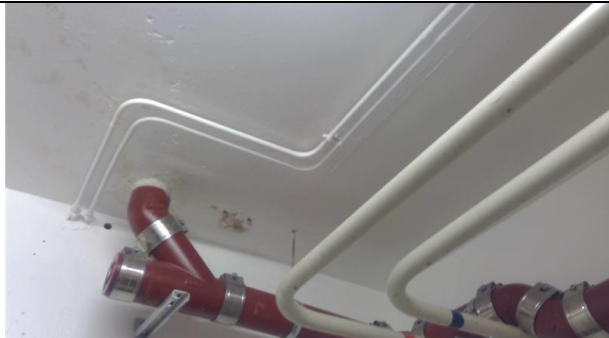
PRÉLÈVEMENT : P020		
<b>Nom du client</b> CENTRE HOSPITALIER DE JURY	<b>Numéro de dossier</b> 186709/74980	<b>Pièce ou local</b> Sous-sol - Cave à vin
<b>Partie du composant</b> Enduit - Enduits projetés	<b>Date de prélèvement</b> 25/06/2020	<b>Nom de l'opérateur</b> BUCHER Carole
<b>Composant de la construction</b> Plancher haut - Plafond Blanc		
<b>Résultat amiante</b> <b>Absence d'amiante</b>		
<b>DESCRIPTION DU PRÉLÈVEMENT :</b>		
<b>Objet :</b> Enduit / Enduits projetés

Référence Couche	Description visuelle	Épaisseur (cm)
Fr1	Peinture non séparable + enduit plâtreux blanc en vrac + enduit gris hétérogène non séparable	0

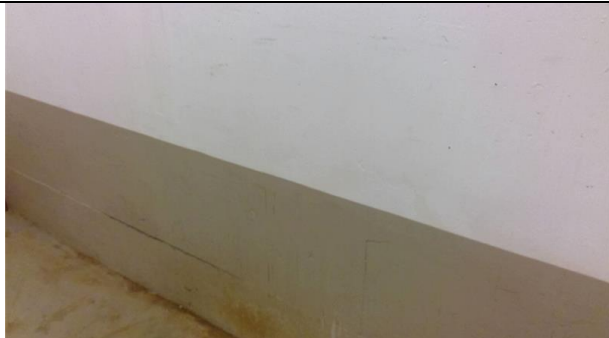
PRÉLÈVEMENT : P022		
<b>Nom du client</b> CENTRE HOSPITALIER DE JURY	<b>Numéro de dossier</b> 186709/74980	<b>Pièce ou local</b> Sous-sol - Réserve liquides
<b>Partie du composant</b> Enduit - Enduits projetés	<b>Date de prélèvement</b> 25/06/2020	<b>Nom de l'opérateur</b> BUCHER Carole
<b>Composant de la construction</b> Mur - C Bicolore		
<b>Résultat amiante</b> <b>Absence d'amiante</b>		
<b>DESCRIPTION DU PRÉLÈVEMENT :</b>		
<b>Objet :</b> Enduit / Enduits projetés

<b>DETAIL DES COUCHES DU PRELEVEMENT :</b>		
<b>Référence Couche</b>	<b>Description visuelle</b>	<b>Épaisseur (cm)</b>
Fr1	Peinture en vrac non séparable + enduit gris en vrac hétérogène	0
<b>DETAIL DES RESULTATS :</b>		
<b>Référence Couche</b>	<b>PV analyse Amiante</b>	<b>Conclusion amiante</b>
Fr1		Fibres d'amiante non détectées

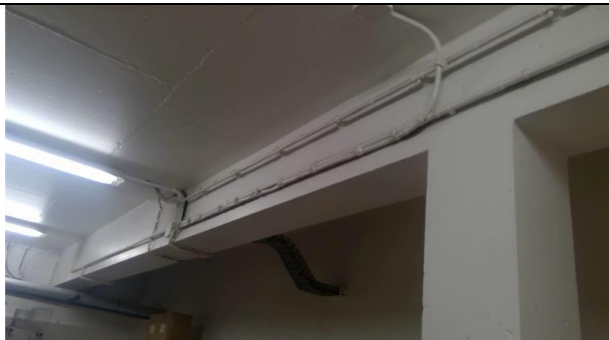
PRÉLÈVEMENT : P023		
<b>Nom du client</b> CENTRE HOSPITALIER DE JURY	<b>Numéro de dossier</b> 186709/74980	<b>Pièce ou local</b> Sous-sol - Réserve épices
<b>Partie du composant</b> Enduit - Enduits projetés	<b>Date de prélèvement</b> 25/06/2020	<b>Nom de l'opérateur</b> BUCHER Carole
<b>Composant de la construction</b> Ensemble des poutres - Plafond Blanc		
<b>Résultat amiante</b> <b>Absence d'amiante</b>		
<b>DESCRIPTION DU PRÉLÈVEMENT :</b>		
<b>Objet :</b> Enduit / Enduits projetés

Référence Couche	Description visuelle	Épaisseur (cm)
Fr1	Peinture non séparable + enduit compact gris hétérogène	0

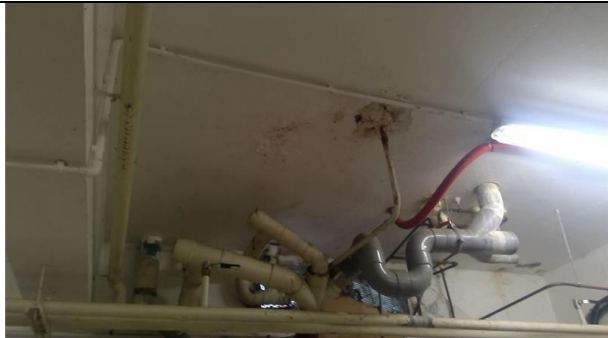
PRÉLÈVEMENT : P025		
<b>Nom du client</b> CENTRE HOSPITALIER DE JURY	<b>Numéro de dossier</b> 186709/74980	<b>Pièce ou local</b> Sous-sol - Libre
<b>Partie du composant</b> Enduit - Enduits projetés	<b>Date de prélèvement</b> 25/06/2020	<b>Nom de l'opérateur</b> BUCHER Carole
<b>Composant de la construction</b> Plancher haut - Plafond		
<b>Résultat amiante</b> <b>Absence d'amiante</b>		
<b>DESCRIPTION DU PRÉLÈVEMENT :</b>		
<b>Objet :</b> Enduit / Enduits projetés

<b>DETAIL DES COUCHES DU PRELEVEMENT :</b>		
<b>Référence Couche</b>	<b>Description visuelle</b>	<b>Épaisseur (cm)</b>
Fr1	Peinture en vrac non séparable + enduit plâtreux beige en vrac avec couche fibreuse et poussières	0
<b>DETAIL DES RESULTATS :</b>		
<b>Référence Couche</b>	<b>PV analyse Amiante</b>	<b>Conclusion amiante</b>
Fr1		Fibres d'amiante non détectées

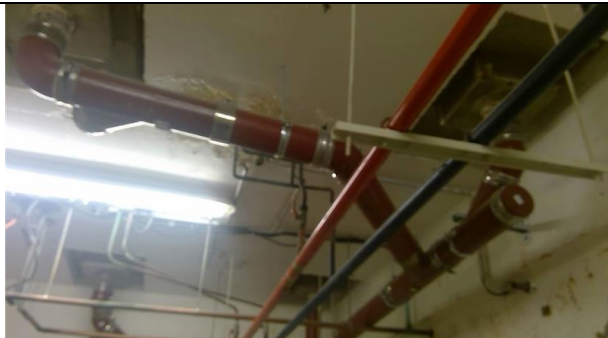
PRÉLÈVEMENT : P026		
<b>Nom du client</b> CENTRE HOSPITALIER DE JURY	<b>Numéro de dossier</b> 186709/74980	<b>Pièce ou local</b> Sous-sol - Garage chariots
<b>Partie du composant</b> Enduit - Enduits projetés	<b>Date de prélèvement</b> 25/06/2020	<b>Nom de l'opérateur</b> BUCHER Carole
<b>Composant de la construction</b> Plancher haut - Plafond Blanc		
<b>Résultat amiante</b> <b>Absence d'amiante</b>		
<b>DESCRIPTION DU PRÉLÈVEMENT :</b>		
<b>Objet :</b> Enduit / Enduits projetés

Référence Couche	Description visuelle	Épaisseur (cm)
Fr1	Peintures multiples non séparable + enduit compact beige hétérogène + enduit compact gris hétérogène non séparable	0

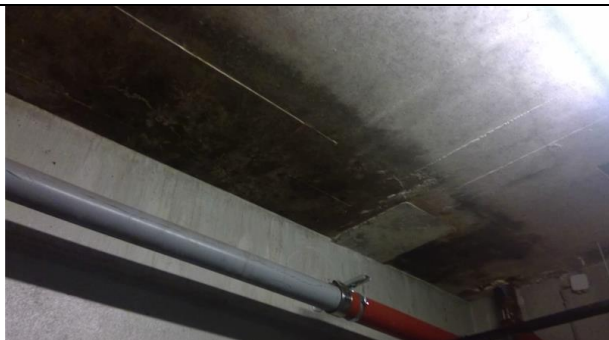
<b>Objet :</b> Enduit / Enduits projetés

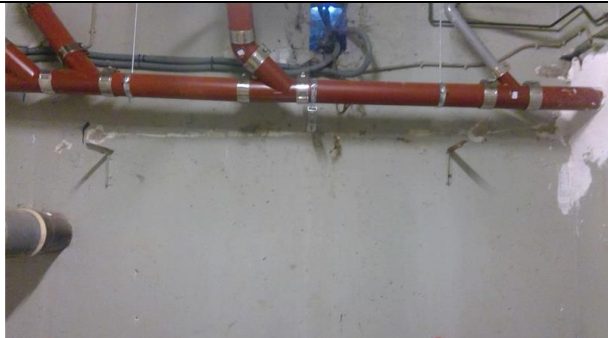
PRÉLÈVEMENT : P028		
<b>Nom du client</b> CENTRE HOSPITALIER DE JURY	<b>Numéro de dossier</b> 186709/74980	<b>Pièce ou local</b> Sous-sol - Dégraisseur
<b>Partie du composant</b> Enduit - Enduits projetés	<b>Date de prélèvement</b> 25/06/2020	<b>Nom de l'opérateur</b> BUCHER Carole
<b>Composant de la construction</b> Mur extérieur - C Vert		
<b>Résultat amiante</b> <b>Absence d'amiante</b>		
<b>DESCRIPTION DU PRÉLÈVEMENT :</b>		
<b>Objet :</b> Enduit / Enduits projetés

<b>DETAIL DES COUCHES DU PRELEVEMENT :</b>		
<b>Référence Couche</b>	<b>Description visuelle</b>	<b>Épaisseur (cm)</b>
Fr1	Peinture en vrac non séparable + enduit gris en vrac hétérogène	0
<b>DETAIL DES RESULTATS :</b>		
<b>Référence Couche</b>	<b>PV analyse Amiante</b>	<b>Conclusion amiante</b>
Fr1		Fibres d'amiante non détectées

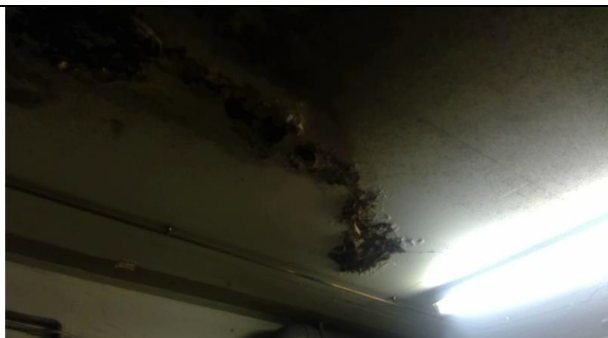
PRÉLÈVEMENT : P029		
<b>Nom du client</b> CENTRE HOSPITALIER DE JURY	<b>Numéro de dossier</b> 186709/74980	<b>Pièce ou local</b> Sous-sol - Groupe de froid n°2
<b>Partie du composant</b> Enduit - Enduits projetés	<b>Date de prélèvement</b> 25/06/2020	<b>Nom de l'opérateur</b> BUCHER Carole
<b>Composant de la construction</b> Plancher haut - Plafond Blanc		
<b>Résultat amiante</b> <b>Absence d'amiante</b>		
<b>DESCRIPTION DU PRÉLÈVEMENT :</b>		
<b>Objet :</b> Enduit / Enduits projetés

Référence Couche	Description visuelle	Épaisseur (cm)
Fr1	Peinture en vrac non séparable + enduit plâtreux blanc en vrac avec poussières	0

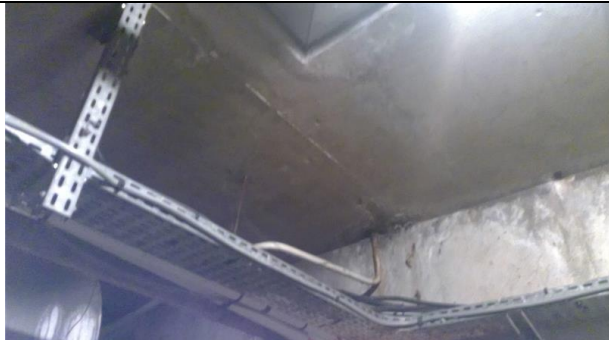
PRÉLÈVEMENT : P031		
<b>Nom du client</b> CENTRE HOSPITALIER DE JURY	<b>Numéro de dossier</b> 186709/74980	<b>Pièce ou local</b> Sous-sol - CTA
<b>Partie du composant</b> Enduit - Enduits projetés	<b>Date de prélèvement</b> 25/06/2020	<b>Nom de l'opérateur</b> BUCHER Carole
<b>Composant de la construction</b> Plancher haut - Plafond		
<b>Résultat amiante</b> <b>Absence d'amiante</b>		
<b>DESCRIPTION DU PRÉLÈVEMENT :</b>		
<b>Objet :</b> Enduit / Enduits projetés

<b>DETAIL DES COUCHES DU PRELEVEMENT :</b>		
<b>Référence Couche</b>	<b>Description visuelle</b>	<b>Épaisseur (cm)</b>
Fr1	Peinture en vrac non séparable + enduit gris en vrac hétérogène avec couche fibreuse et poussières	0
<b>DETAIL DES RESULTATS :</b>		
<b>Référence Couche</b>	<b>PV analyse Amiante</b>	<b>Conclusion amiante</b>
Fr1		Fibres d'amiante non détectées

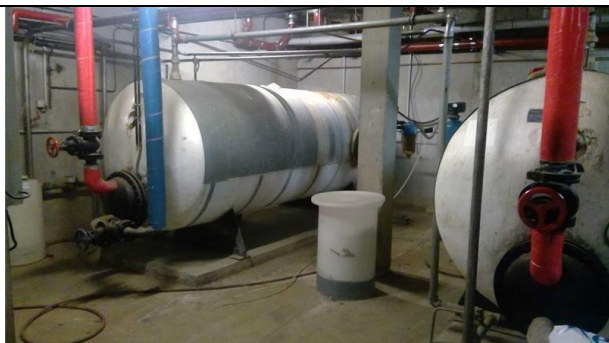
PRÉLÈVEMENT : P032		
<b>Nom du client</b> CENTRE HOSPITALIER DE JURY	<b>Numéro de dossier</b> 186709/74980	<b>Pièce ou local</b> Sous-sol - Chaufferie
<b>Partie du composant</b> Enveloppe de calorifuge	<b>Date de prélèvement</b> 25/06/2020	<b>Nom de l'opérateur</b> BUCHER Carole
<b>Composant de la construction</b> Cuve n°1 - Toutes zones Blanc		
<b>Résultat amiante</b> <b>Absence d'amiante</b>		
<b>DESCRIPTION DU PRÉLÈVEMENT :</b>		
<b>Objet :</b> Enveloppe de calorifuge

Référence Couche	Description visuelle	Épaisseur (cm)
Fr1	Peinture en vrac non séparable + toile fibreuse blanche avec poussières + matériau plâtreux blanc en vrac non séparable	0

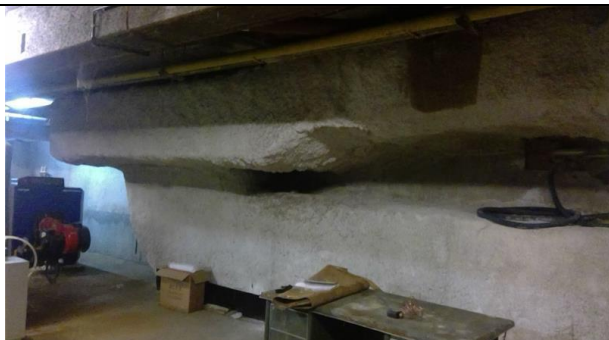
<b>Objet :</b> Flocage

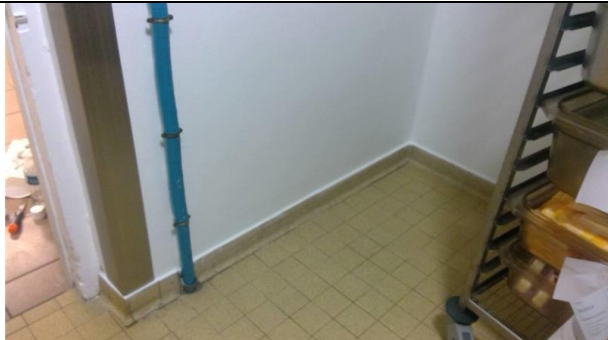
PRÉLÈVEMENT : P034		
<b>Nom du client</b> CENTRE HOSPITALIER DE JURY	<b>Numéro de dossier</b> 186709/74980	<b>Pièce ou local</b> RDC - Chambre froide n°1
<b>Partie du composant</b> Enduit - Enduits projetés	<b>Date de prélèvement</b> 25/06/2020	<b>Nom de l'opérateur</b> BUCHER Carole
<b>Composant de la construction</b> Ensemble des murs - A Blanc		
<b>Résultat amiante</b> <b>Absence d'amiante</b>		
<b>DESCRIPTION DU PRÉLÈVEMENT :</b>		
<b>Objet :</b> Enduit / Enduits projetés

<b>DETAIL DES COUCHES DU PRELEVEMENT :</b>		
<b>Référence Couche</b>	<b>Description visuelle</b>	<b>Épaisseur (cm)</b>
Fr1	Peinture en vrac non séparable + enduit gris en vrac hétérogène non séparable	0
<b>DETAIL DES RESULTATS :</b>		
<b>Référence Couche</b>	<b>PV analyse Amiante</b>	<b>Conclusion amiante</b>
Fr1		Fibres d'amiante non détectées

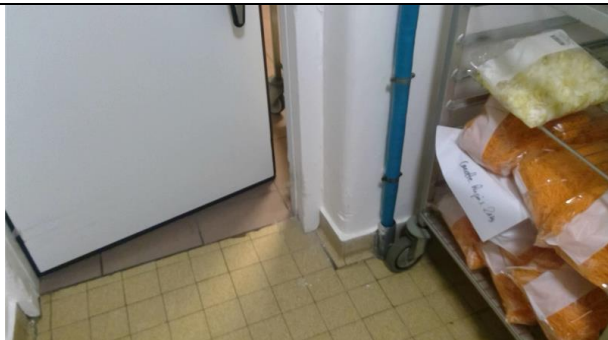
PRÉLÈVEMENT : P035		
<b>Nom du client</b> CENTRE HOSPITALIER DE JURY	<b>Numéro de dossier</b> 186709/74980	<b>Pièce ou local</b> RDC - Chambre froide n°2
<b>Partie du composant</b> Enduit - Enduits projetés	<b>Date de prélèvement</b> 25/06/2020	<b>Nom de l'opérateur</b> BUCHER Carole
<b>Composant de la construction</b> Ensemble des murs - A		
<b>Résultat amiante</b> <b>Absence d'amiante</b>		
<b>DESCRIPTION DU PRÉLÈVEMENT :</b>		
<b>Objet :</b> Enduit / Enduits projetés

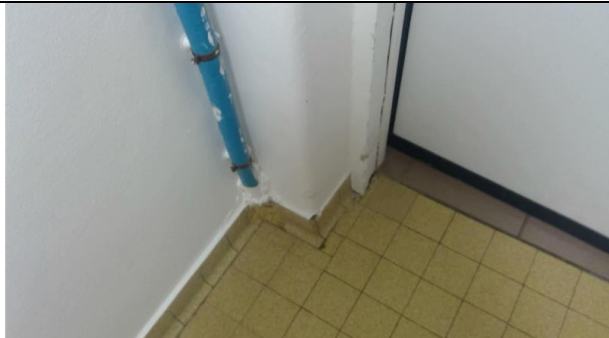
PRÉLÈVEMENT : P038		
<b>Nom du client</b> CENTRE HOSPITALIER DE JURY	<b>Numéro de dossier</b> 186709/74980	<b>Pièce ou local</b> RDC - Chambre froide n°5
<b>Partie du composant</b> Enduit - Enduits projetés	<b>Date de prélèvement</b> 25/06/2020	<b>Nom de l'opérateur</b> BUCHER Carole
<b>Composant de la construction</b> Ensemble des murs - A		
<b>Résultat amiante</b> <b>Absence d'amiante</b>		
<b>DESCRIPTION DU PRÉLÈVEMENT :</b>		
<b>Objet :</b> Enduit / Enduits projetés

<b>DETAIL DES COUCHES DU PRELEVEMENT :</b>		
<b>Référence Couche</b>	<b>Description visuelle</b>	<b>Épaisseur (cm)</b>
Fr1	Peinture en vrac non séparable + enduit gris en vrac hétérogène	0
<b>DETAIL DES RESULTATS :</b>		
<b>Référence Couche</b>	<b>PV analyse Amiante</b>	<b>Conclusion amiante</b>
Fr1		Fibres d'amiante non détectées

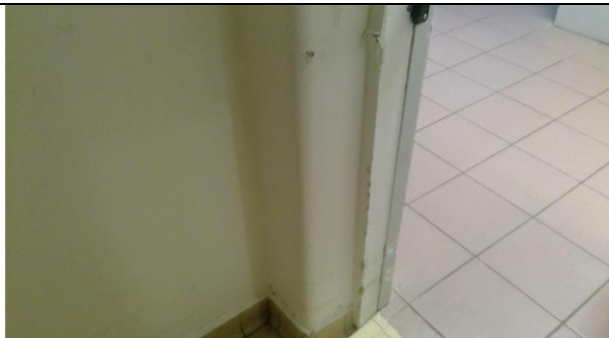
PRÉLÈVEMENT : P039		
<b>Nom du client</b> CENTRE HOSPITALIER DE JURY	<b>Numéro de dossier</b> 186709/74980	<b>Pièce ou local</b> RDC - Chambre froide n°6
<b>Partie du composant</b> Enduit - Enduits projetés	<b>Date de prélèvement</b> 25/06/2020	<b>Nom de l'opérateur</b> BUCHER Carole
<b>Composant de la construction</b> Ensemble des murs - A		
<b>Résultat amiante</b> <b>Absence d'amiante</b>		
<b>DESCRIPTION DU PRÉLÈVEMENT :</b>		
<b>Objet :</b> Enduit / Enduits projetés
