réseaux EP et EU bat 11,26 et 28

RAPPORT D'INSPECTION VISUELLE N° CDE-2020-004783

Chantier : **Sup Agro**
Adresse : **2 place Viala**
Commune : **MONTPELLIER 34000**
Date début de chantier : **22/07/2020**
Référence de dossier : **CDE-2020-004783**
Référence de support :

Observations particulières :
Inspection vidéo réseaux EU et EP bat 11/26 et 28

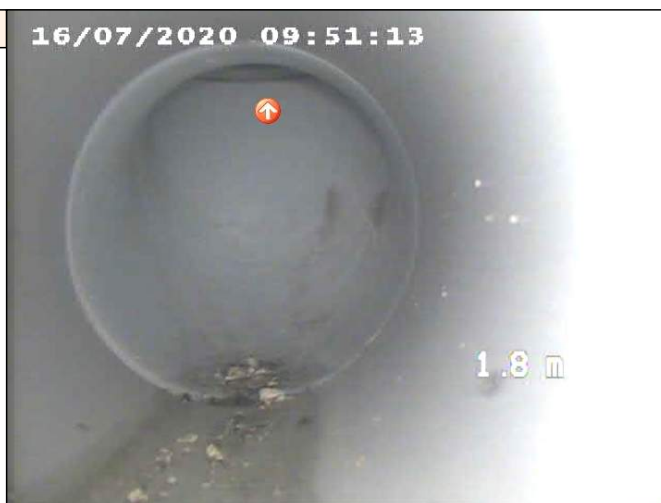
Coude vers le haut

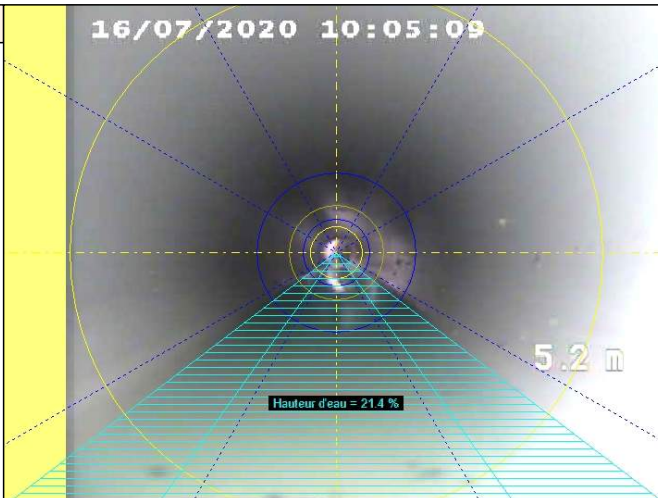
Distance : 5.20 m Code : BDB Assemblage : non Déf. continu : Pos. vidéo : 00:00:00 Aspect effluents : Haut. eau : 0 % BDB_Remarque générale Remarques : Début de contre pente

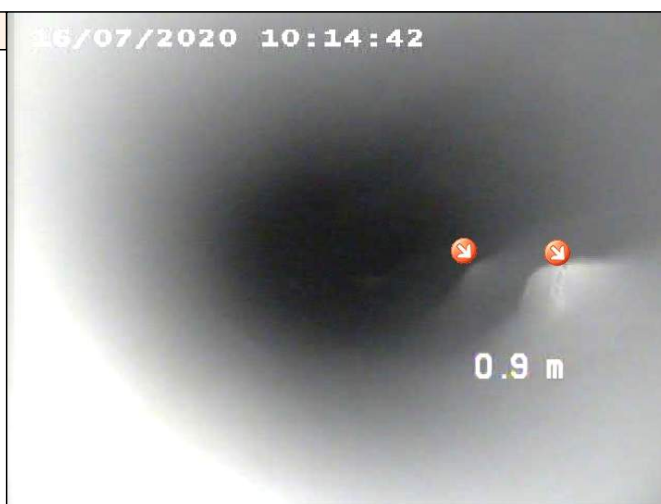
Perforation

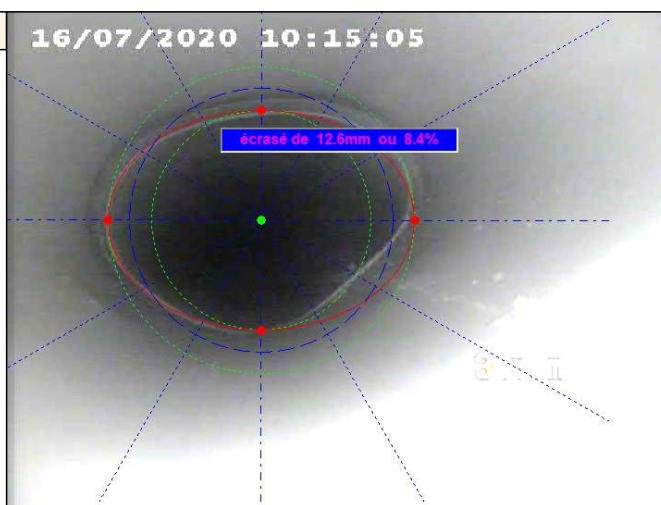
Ovalisation

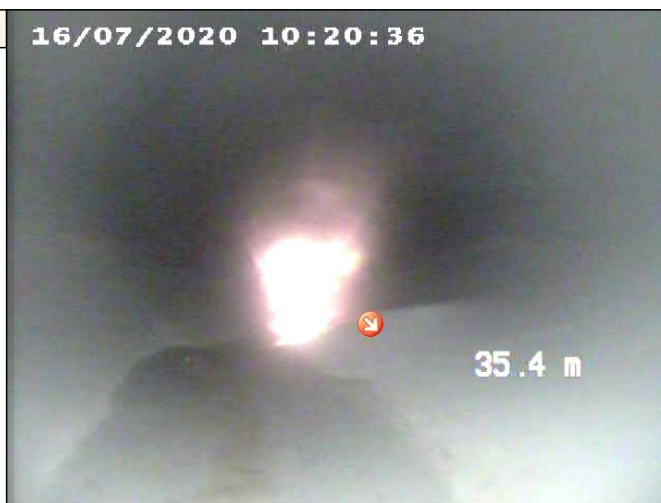
Distance : 35.40 m			
Code : BDB	Assemblage : non	Déf. continu :	Pos. vidéo : 00:00:00
Aspect effluents :		Haut. eau : 0 %	
BDB_Remarque générale			
Remarques :			
Écrasement de la canalisation

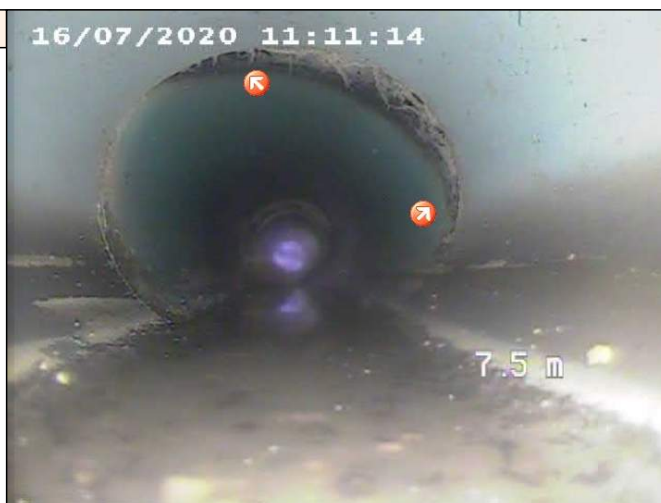
Distance : 7.50 m			
Code : BDB	Assemblage : non	Déf. continu :	Pos. vidéo : 00:00:00
Aspect effluents :		Haut. eau : 0 %	
BDB_Remarque générale			
Remarques :			
Déboitement et pénétration de racines

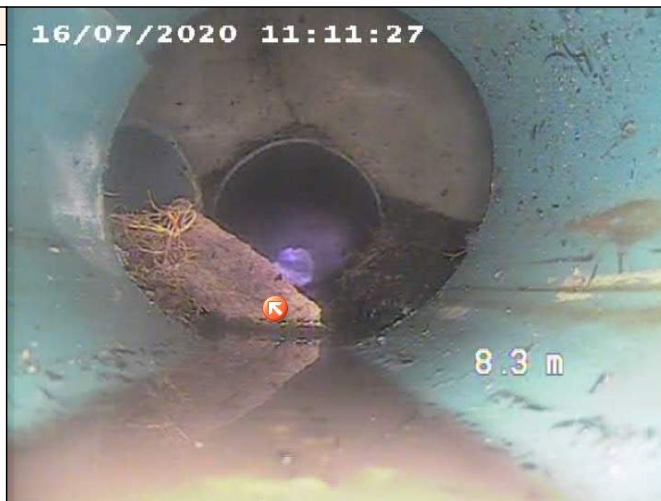
Distance : 8.30 m			
Code : BDB	Assemblage : non	Déf. continu :	Pos. vidéo : 00:00:00
Aspect effluents :		Haut. eau : 0 %	
BDB_Remarque générale			
Remarques :			
Pénétration de racines par les joints

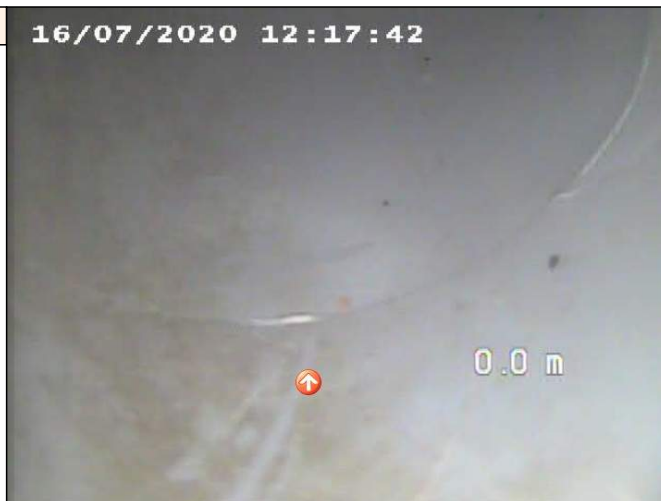
Distance : 0.50 m			
Code : BCE	Assemblage : non	Déf. continu :	Pos. vidéo : 00:00:00
Aspect effluents :		Haut. eau : 0 %	
BCE-Z_Noed d'arrivée :			
- autre ouvrage spécial			
- référence du noed « COL 9 »			
Remarques :			
Déformation de la canalisation

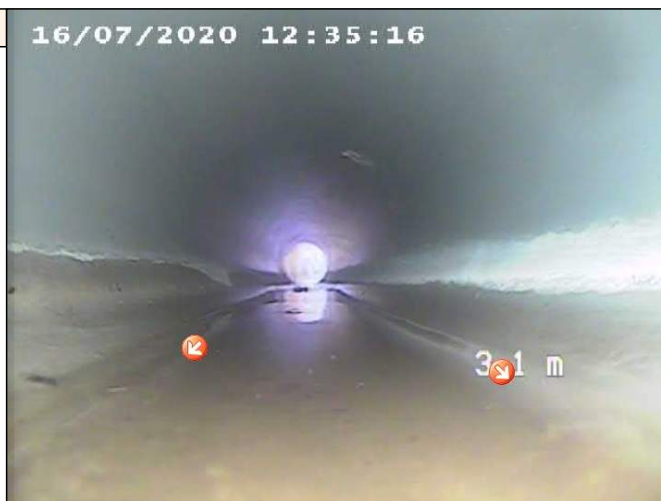
Distance : 3.10 m			
Code : BDB	Assemblage : non	Déf. continu :	Pos. vidéo : 00:00:00
Aspect effluents :		Haut. eau : 0 %	
BDB_Remarque générale			
Remarques :			
Défaut de pente
