## **DIAGNOSTIC DE SECURITE INCENDIE**

### **FACULTE DE PHARMACIE – ILLKIRCH GRAFFENSTADEN**

N° Réf. : 421033/18609285/AF/07

Etabli le vendredi 5 mai 2023

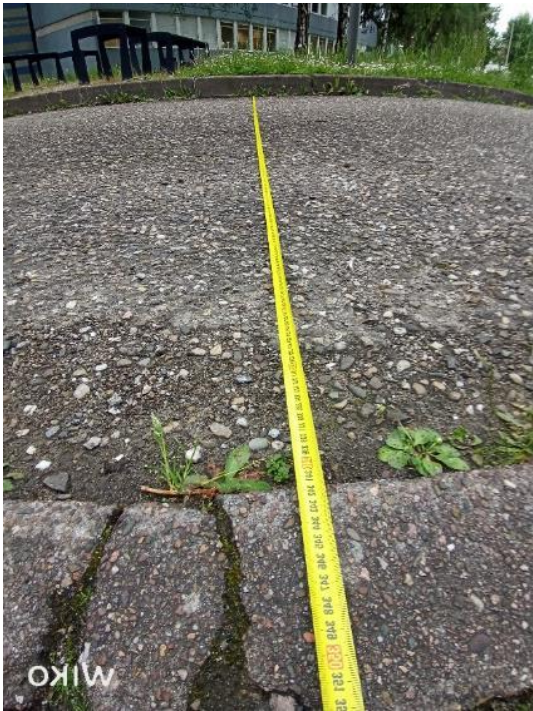
<p>La voie présente une largeur de 3,40m sur tout son parcours</p>

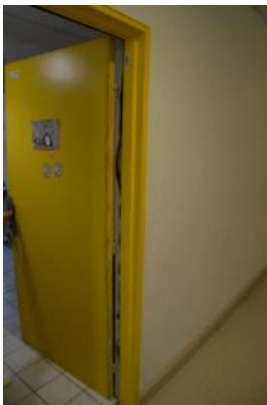
Bâtiment A Rdc	<ul style="list-style-type: none"> <li>Logement de fonction non isolé des dégagements et des salles de cours du niveau concerné</li> </ul>

<ul style="list-style-type: none"> <li><b>Mettre en place de bloc porte CF ½ h équipé de ferme-porte. Si pas de possibilité de changement du bloc-porte, mesure compensatoire de mise en place d'une détection incendie généralisée à soumettre à la SCDS.</b></li> <li>Parois des logements en béton plein estimées à minima CF 1 h. Un prélèvement par carottage permettra de confirmer le degré d'isolement des logements. Toutefois ce prélèvement devra tenir compte de la présence d'amiante dans l'établissement.</li> <li>Ajouter un drapeau au niveau du BAES de sortie vers l'extérieur.</li> </ul>
Bâtiment A R+1	<ul style="list-style-type: none"> <li>BAES défectueux au niveau de l'escalier de secours.</li> </ul>	<ul style="list-style-type: none"> <li>Remplacement des blocs défectueux prévus par le maître d'ouvrage.</li> <li>Optionnellement un bloc (mur de gauche au-dessus de la porte d'accès) est à déplacer sur le mur opposé (mur face à la porte) afin d'être visible lors de l'évacuation.</li> </ul>

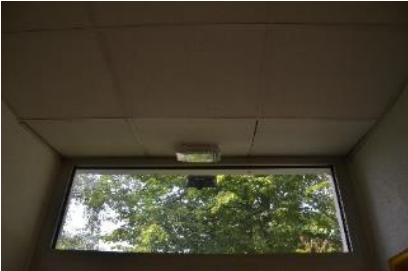
<ul style="list-style-type: none"> <li>BAES non visible vers la sortie</li> </ul>

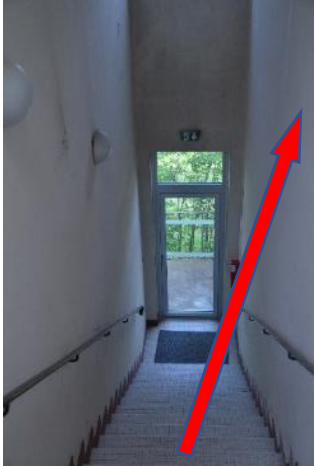
<ul style="list-style-type: none"> <li>• BAES disposé sur une face non visible lors de l'évacuation.</li> </ul>

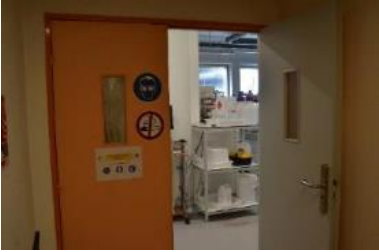
<ul style="list-style-type: none"> <li>C112 : Stockage de produits non placés dans une armoire ventilée.</li> </ul>

<ul style="list-style-type: none"> <li>Voir préconisations générales en fin de tableau</li> <li>C112 : Stocker et identifier clairement les produits utilisés et présentant un risque d'incendie.</li> <li>Les portes se rabattent correctement lors de la commande fermeture, l'ajout d'un loqueteau à bille réglable placé en partie haute au droit de chaque porte <u>peut permettre</u> de maintenir les portes dans leur position fermée.</li> </ul>

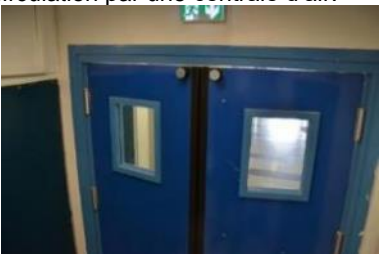
<ul style="list-style-type: none"> <li>La porte coupe feu de l'accès à l'aile du bâtiment frotte au sol et ne se referme pas lors de l'action sur la zone de compartimentage.</li> </ul>

<ul style="list-style-type: none"> <li>Régler la porte coupe-feu d'accès à l'aile du bâtiment.</li> <li>Isoler les équipements informatiques dans des locaux spécifiques.</li> <li>Toutefois le fonctionnement des CTA pendant un incendie peut propager plus rapidement les fumées et ainsi causer une augmentation du risque de propagation d'un incendie. La coupure des CTA en cas de sinistre semble être la meilleure option.</li> </ul>

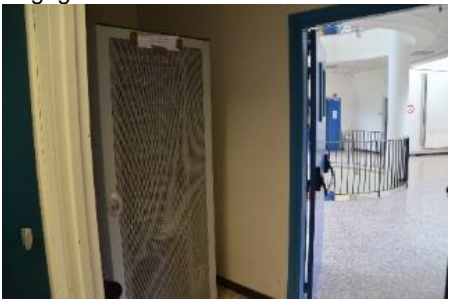
Situation géographique	Prises de vue	Commentaires
	<ul style="list-style-type: none"> <li>Présence d'une baie informatique donnant sur les dégagements</li> </ul>

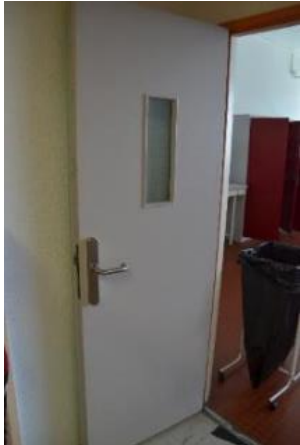
<ul style="list-style-type: none"> <li>C204 : Stockage de produit inflammable non placé dans une armoire ventilée.</li> </ul>

<ul style="list-style-type: none"> <li>Voir préconisations générales en fin de tableau</li> <li>C 204 : Stocker et identifier clairement les produits utilisés et présentant un risque d'incendie.</li> <li>C207 : Libérer les issues de secours pour éviter les locaux en cul de sac.</li> <li>C212 : L'installation d'équipement sur les portes doit respecter les contraintes de poses sur les portes classées avec un certain degré de résistance au feu.</li> <li>Accès Aile C : Réparer ou remplacer le bâti de la porte coupe-feu, l'étanchéité au feu ou aux fumées n'est plus assurée.</li> </ul>

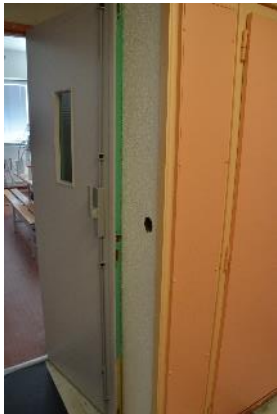
Situation géographique	Prises de vue	Commentaires
<p>Bâtiment C R+2</p>	<ul style="list-style-type: none"> <li>• C212 : Crémone ajoutée sur la porte en 2018 – Non respect du degré de résistance au feu de la porte.</li> </ul>

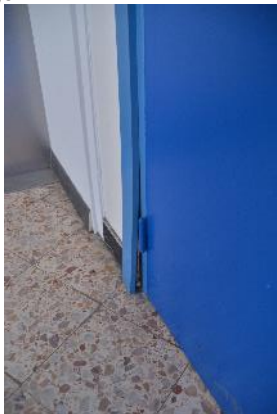
<ul style="list-style-type: none"> <li>• Accès aile C : Bâti de la porte coupe-feu endommagé.</li> </ul>

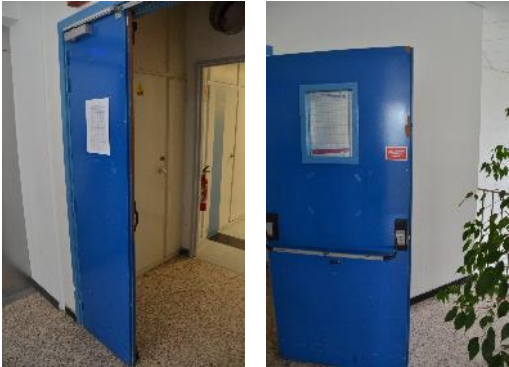
Situation géographique	Prises de vue	Commentaires
	<ul style="list-style-type: none"> <li>Accès Aile C : Porte coupe feu endommagé. Le degré de résistance au feu peut être fortement réduit du fait de l'état d'usure des bloc-portes.</li> </ul>

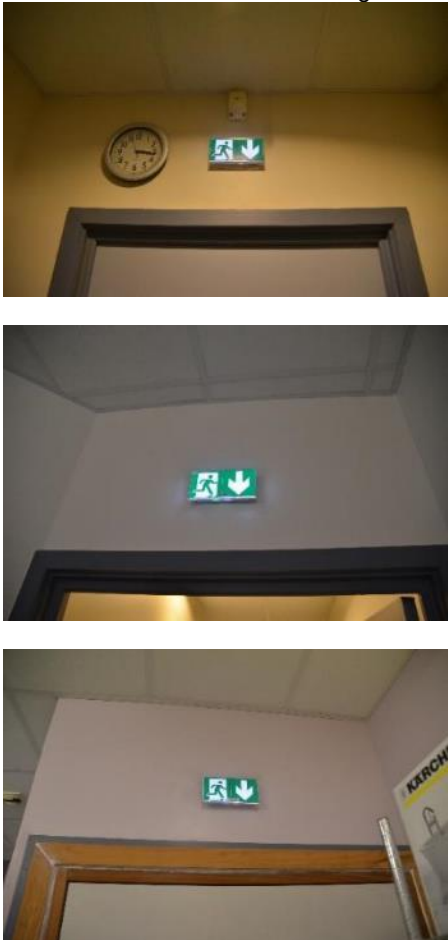
Bâtiment D Rdc	<ul style="list-style-type: none"> <li>Ces locaux sont considérés comme à risques courants (R10 §3).</li> <li>D000 / D002 / D003 / D004 / D005 / D008 / D009 / D010 ;</li> <li>Les bloc-portes D000 / D002 / D004 / D008 sont équipés d'un ferme porte.</li> <li>D010 : Présence de 5 réservoirs de gaz sous pression.</li> <li>D002 : 3 BAES en défaut d'adressage</li> </ul>

<ul style="list-style-type: none"> <li>Voir préconisations générales en fin de tableau, reste à équiper de ferme-porte les locaux D003 / D005/ D009 et D010.</li> <li>D002 : Effectuer une réparation aux niveaux des BAES.</li> </ul>

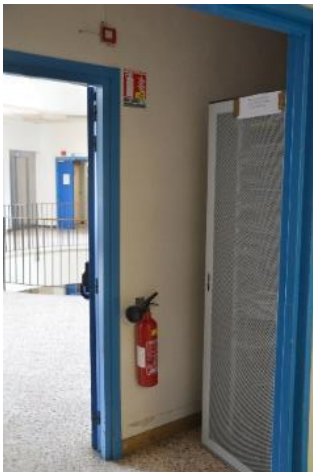
<ul style="list-style-type: none"> <li>BAES en défaut</li> </ul>

<ul style="list-style-type: none"> <li><b>Voir préconisations générales en fin de tableau, reste à équiper de ferme-porte les locaux D102 / D106 / D110 et D112.</b></li> <li>Isoler les équipements informatiques dans des locaux spécifiques. Installations hétéroclites et anarchique, des baies sont isolé dans des locaux, d'autres non.</li> <li><b>Effectuer une réparation aux niveaux des BAES.</b></li> </ul>
Bâtiment D R+2	<ul style="list-style-type: none"> <li>Ces locaux sont considérés comme à risques courants (R10 §3).</li> <li>D204 / D206 / D209 / D211 / D213 / D214 / D215 / D217 ;</li> <li>Les bloc-portes D213 / D215 sont équipés d'un ferme porte.</li> <li>Accès Aile D : Support de ventouse de porte coupe-feu endommagé.</li> </ul>	<ul style="list-style-type: none"> <li><b>Voir préconisations générales en fin de tableau, reste à équiper de ferme-porte les locaux D204 / D206 / D209 / D211 / D214 et D217.</b></li> <li>Effectuer une réparation aux niveaux des fixations des ventouses de portes coupe-feu</li> </ul>

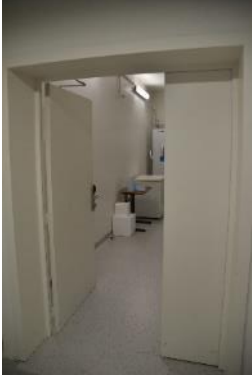
<ul style="list-style-type: none"> <li>• F003 : Bloc porte classé EI 30 – CF 1/2h</li> </ul>

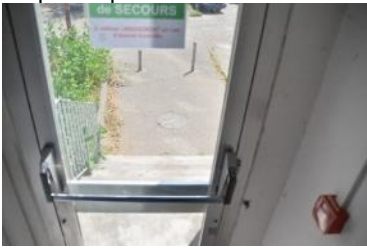
Situation géographique	Prises de vue	Commentaires
	<ul style="list-style-type: none"> <li>F007 : Local de stockage de l'amicale. Bloc-porte non équipé de ferme-porte.</li> <li>Issue de secours entre F002 et F004 : Barre anti-panique en partie dessolidarisé.</li> </ul>

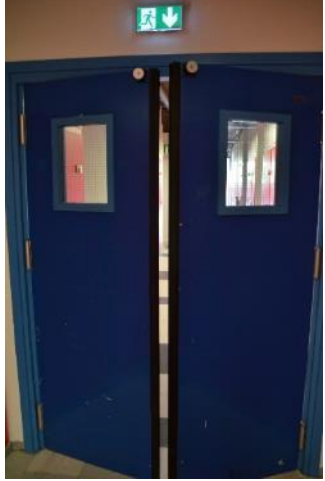
<ul style="list-style-type: none"> <li>Porte accès aile F : le fonctionnement de la CTA influence fortement la fermeture complète des portes.</li> </ul>	<ul style="list-style-type: none"> <li><b>Voir préconisations générales en fin de tableau.</b></li> <li>Reboucher toutes les traversées de parois par un matériaux (Presse-étoupe, mousse, plâtre de rebouchage, ...) de degré de résistance au feu équivalent à celui de la paroi traversée.</li> <li><b>Les portes ne se rabattent correctement lors de la commande fermeture, la puissance de la CTA ne permet aux portes de débattre suffisamment afin de permettre un blocage en position fermée. Une réduction de la puissance de soufflage est indispensable et doit être calibré suffisamment suivant la puissance nécessaire aux sorbonnes.</b></li> <li>A la suite de la réduction de la puissance de soufflage de la centrale d'air, l'ajout d'un loqueteau à bille réglable placé en partie haute au droit de chaque porte <u>peut permettre</u> de maintenir les portes dans leur position fermée.</li> </ul>

<ul style="list-style-type: none"> <li>A la suite de la réduction de la puissance de soufflage de la centrale d'air, le réglage des fermes-portes serai suffisant pour permettre une fermeture correcte des portes d'isolement. Il en est de même pour le bloc-porte de l'escalier de secours.</li> <li><b>Toutefois le fonctionnement des CTA pendant un incendie peut propager plus rapidement les fumées et ainsi causer une augmentation du risque de propagation d'un incendie. La coupure des CTA en cas de sinistre semble être la meilleure option.</b></li> </ul>

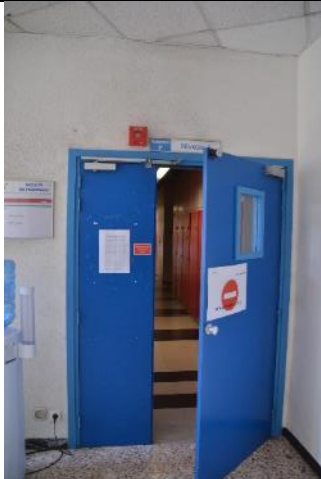
<ul style="list-style-type: none"> <li>• Porte escalier de secours : le fonctionnement de la CTA influence modérément la fermeture complète des portes.</li> </ul>

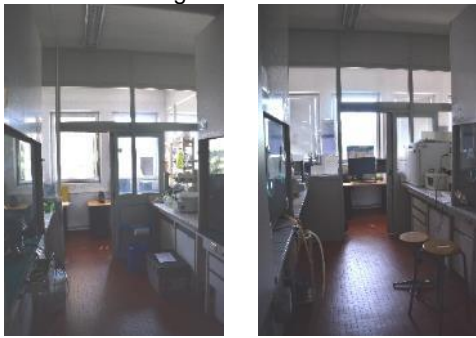
<ul style="list-style-type: none"> <li>F204 : 2 ouvrants en partie haute sans clapet.</li> </ul>

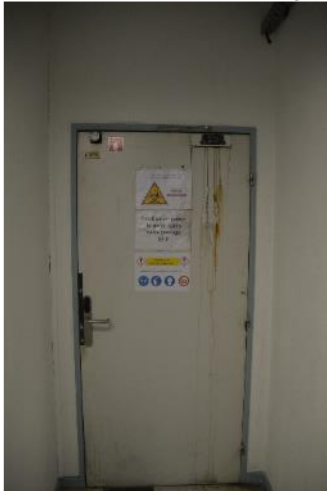
<ul style="list-style-type: none"> <li>F330 : Porte classée EI30 – CF<sup>1</sup>/<sub>2</sub>h. Dessus de bloc-porte creusé – Présence de mousse d'isolement.</li> </ul>

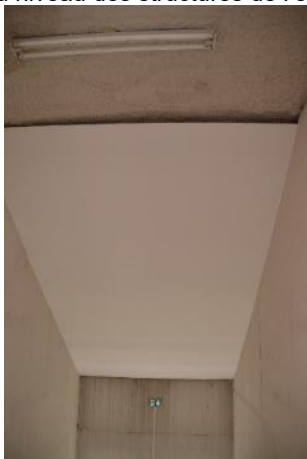
Situation géographique	Prises de vue	Commentaires
	<ul style="list-style-type: none"> <li>Structure en placoplatre ajouté au niveau de l'escalier de secours – Défaut d'étanchéité et de jointure au niveau des structures de l'escalier</li> </ul>

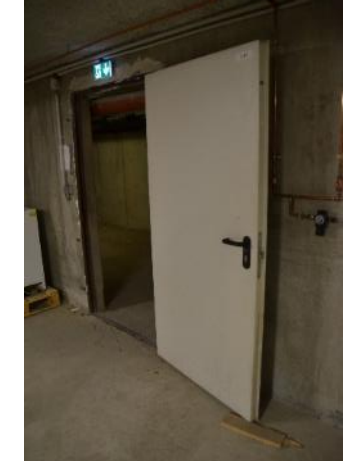
F	
Sous-sol

<ul style="list-style-type: none"> <li>Locaux a risques : Porte maintenu ouverte.</li> </ul>

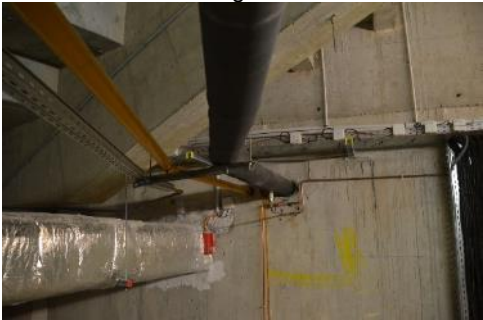
Situation géographique	Prises de vue	Commentaires
	<ul style="list-style-type: none"> <li>Conduite de gaz traversante</li> </ul>

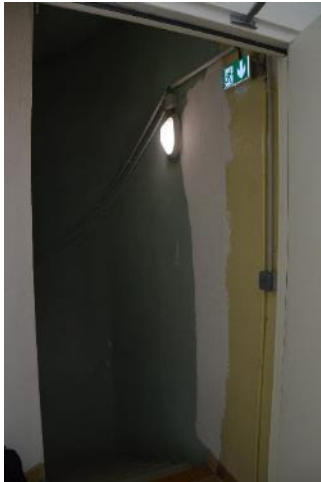
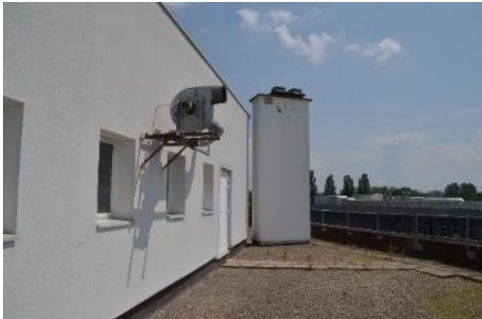
Toiture	<ul style="list-style-type: none"> <li>Escalier encloisonné : Non désenfumé</li> </ul>

<ul style="list-style-type: none"> <li>Créer un ouvrant de désenfumage soit en façade, soit en toiture (type exutoire) avec commande situé en bas de la cage d'escalier – Dimension minimal de 1 m<sup>2</sup>.</li> </ul>
<b>Préconisations générales</b>  <b>Tous niveaux Bâtiments de C à F</b>	<ul style="list-style-type: none"> <li>Défaut d'isolement entre les dégagements et les salles de cours ou laboratoire pouvant présenter un risque de propagation d'un incendie.</li> <li>Défaut d'isolement des locaux entre eux pouvant présenter un risque de propagation d'un incendie.</li> <li>Ces locaux sont considérés comme à risques courants (R10 §3).</li> <li>Locaux équipés de conduite de gaz avec présence d'un organe de coupure.</li> </ul>	<ul style="list-style-type: none"> <li>Parois en béton pleines estimées à minima CF 1 h. Un prélèvement par carottage permettra de confirmer le degré d'isolement des logements et des locaux. Toutefois ce prélèvement devra tenir compte de la présence d'amiante dans l'établissement.</li> <li><b>Les portes ne présentent pas un degré de résistance suffisant au feu. Mettre en place de bloc-porte PF ½ h équipé de ferme-porte.</b></li> </ul> <p>Art R 10 §3</p> <p><i>Les locaux de préparation et de collections sont considérés comme des locaux à risques courants. Ils doivent cependant être isolés des locaux et circulations recevant du public par des parois coupe-feu de degré 1/2 heure au moins et des portes pare-flammes de degré 1/2 heure, munies de ferme-portes.</i></p> <p><i>La quantité de produits admise dans chaque local est limitée à la quantité nécessaire aux expériences ou manipulations en cours.</i></p>

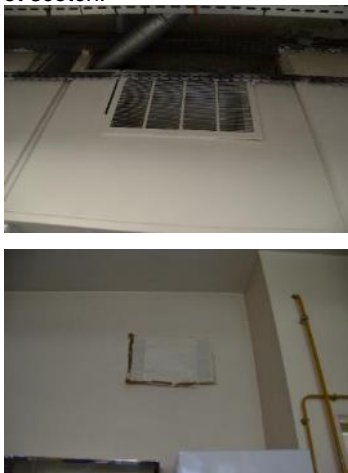
Situation géographique	Prises de vue	Commentaires
<b>Préconisations générales</b>  <b>Tous niveaux Bâtiments de C à F</b>	<ul style="list-style-type: none"> <li>Présence de grille de ventilation en partie haute des locaux, certaine rebouché avec du simple papier et scotch.</li> </ul>

<p>Les grilles peuvent être fermé manuellement, il n'existe pas de système de commande automatique en cas d'incendie, ce qui représente un risque de propagation. Les grilles doivent être condamnés par une parois CF 1h ou à défaut être asservis a un système de détection d'incendie (automatique ou auto-commandé)</p>
	<ul style="list-style-type: none"> <li>Présence de nombreux réservoir sous pression (Argon, Azote, Air, CO<sup>2</sup>, ...). La date de requalification périodique n'a pas pu être déterminé avec exactitude.</li> </ul>	<ul style="list-style-type: none"> <li>Une signalétique claire et un fichier de suivi doivent être mis en place pour les réservoirs sous pression.</li> </ul>

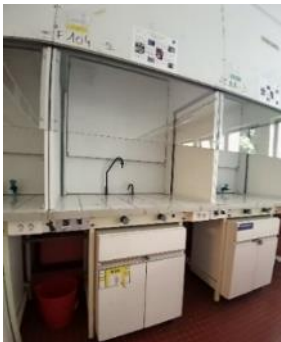
<ul style="list-style-type: none"> <li>Une analyse de risque doit être entrepris afin de déterminer les interactions possibles et les risques d'incendie et d'explosion (Gaz sous pressions, générateur d'air chaud, produits inflammable, présence de prise multiple ...).</li> </ul>
	<ul style="list-style-type: none"> <li>Défaut d'isolement des conduites d'extraction d'air des sorbonnes</li> </ul>

<ul style="list-style-type: none"> <li>Compte tenu des structures de l'établissement, du nombre de sorbonnes présentes au sein de l'établissement, du risque de présence d'amiante (Conduite en fibrociment), une solution de mise en place de dispositif coupe-feu est inenvisageable.</li> <li>La solution d'isoler les gaines existantes et de créer un conduit CF 1h serait une solution alternative moins couteuse toutefois pénalisante concernant l'exploitation du bâtiment : encapsulage des réseaux amiantés, réduction des espaces de travail durant les phases travaux, ...</li> </ul>
