**SOUS-COMMISSION DÉPARTEMENTALE
DE LA SÉCURITÉ (SCDS) ERP - IGH**
S.I.S. 67

PROCES – VERBAL

UNISTRA ILL FACULTE DE PHARMACIE ILLKIRCH-GRAFFENSTADEN

Visite périodique et de réception du 08/11/2022

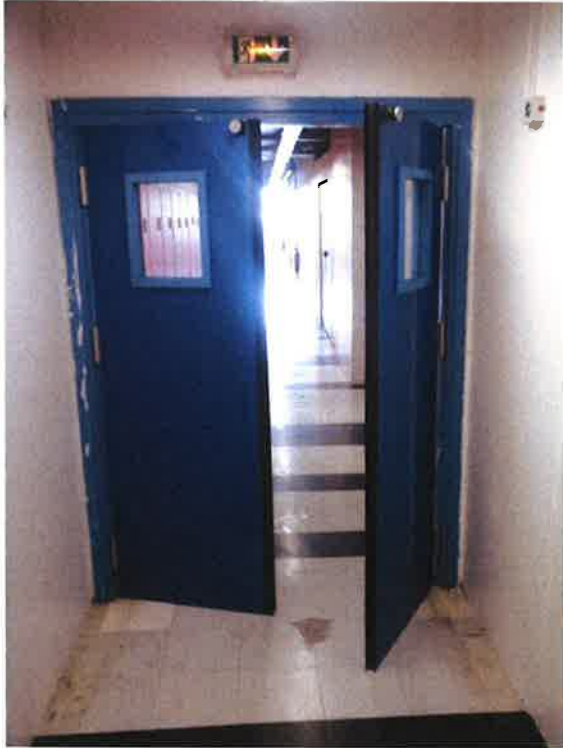
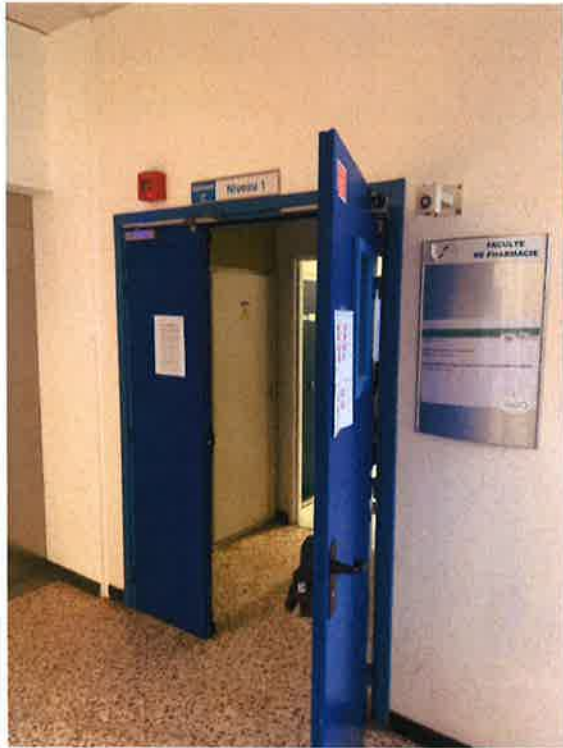
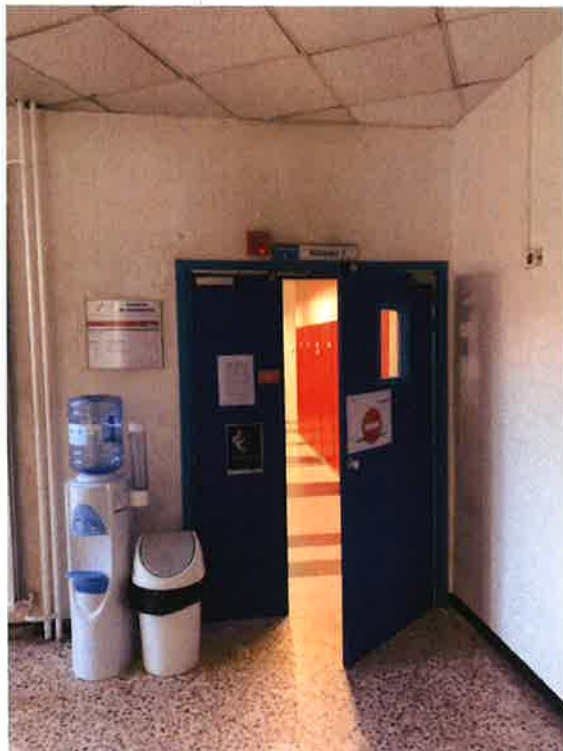
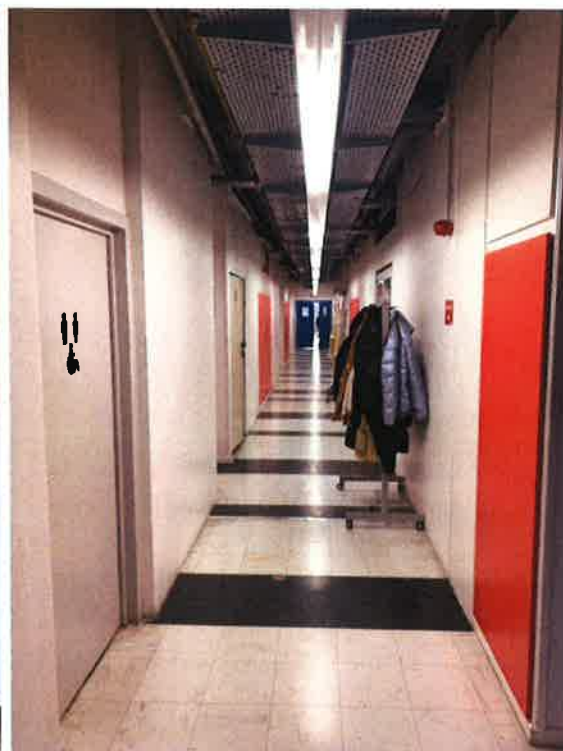
Portes de recoupement maintenues ouvertes par la suppression de la circulation

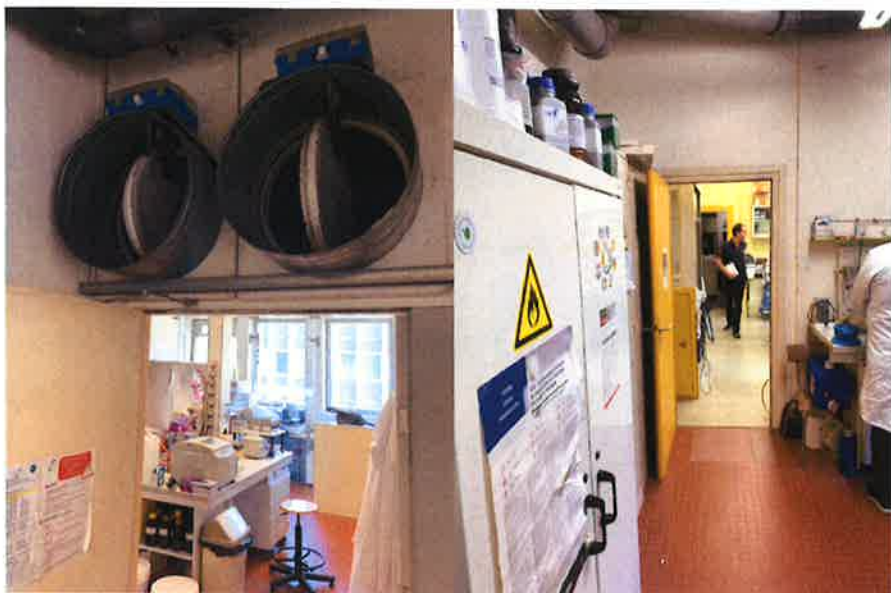
Laboratoires ouverts sur les circulations :

15. Respecter les conditions d'isolement des laboratoires dans l'ensemble de l'établissement. Ces derniers sont considérés comme des locaux à risque courant. Ils doivent cependant être isolés des locaux et circulations recevant du public par des parois coupe-feu 1/2h au moins et des portes pare-flammes 1/2h, munies de ferme-portes. La quantité de produits admise dans chaque local est limitée à la quantité nécessaire aux manipulations et expériences en cours. (R 10 §3)

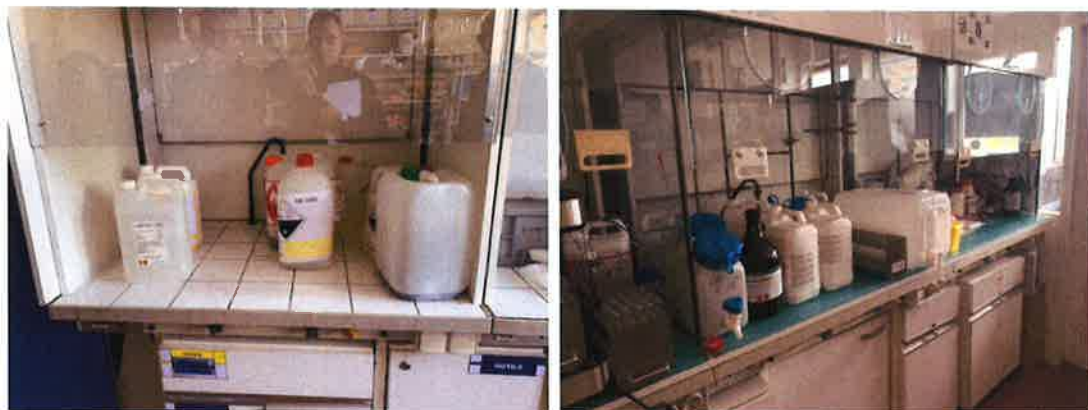
Stockage dans les laboratoires et dans les salles de TP :

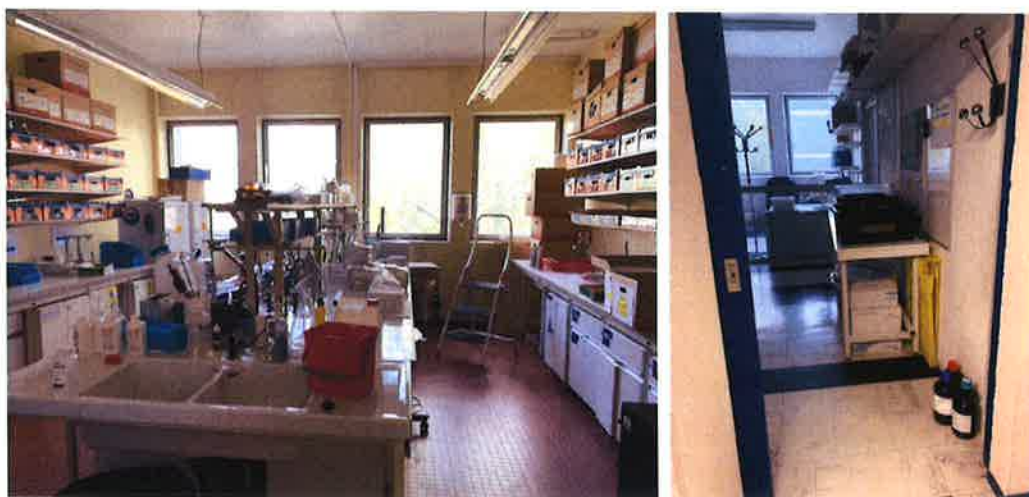
Stockage permanent sous les sorbonnes.

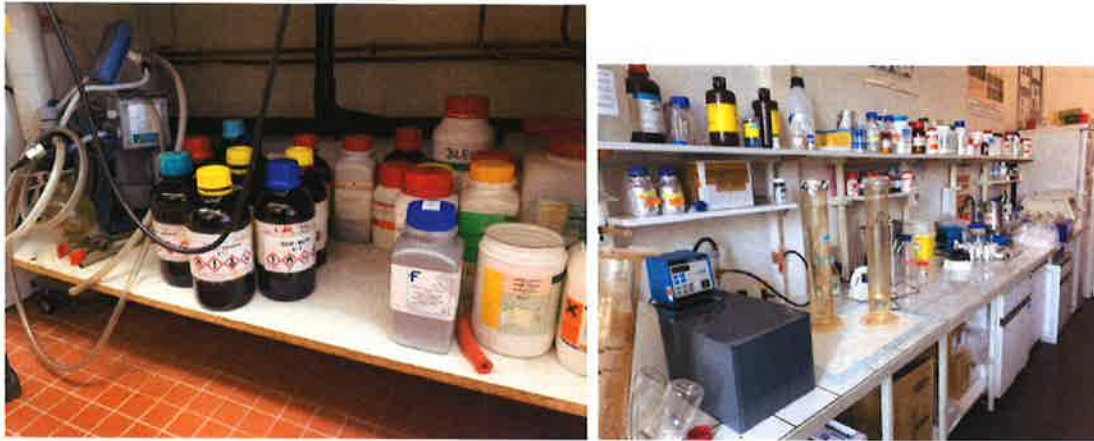
Stockage de contenants en verre sur le sol avec risque de chute.

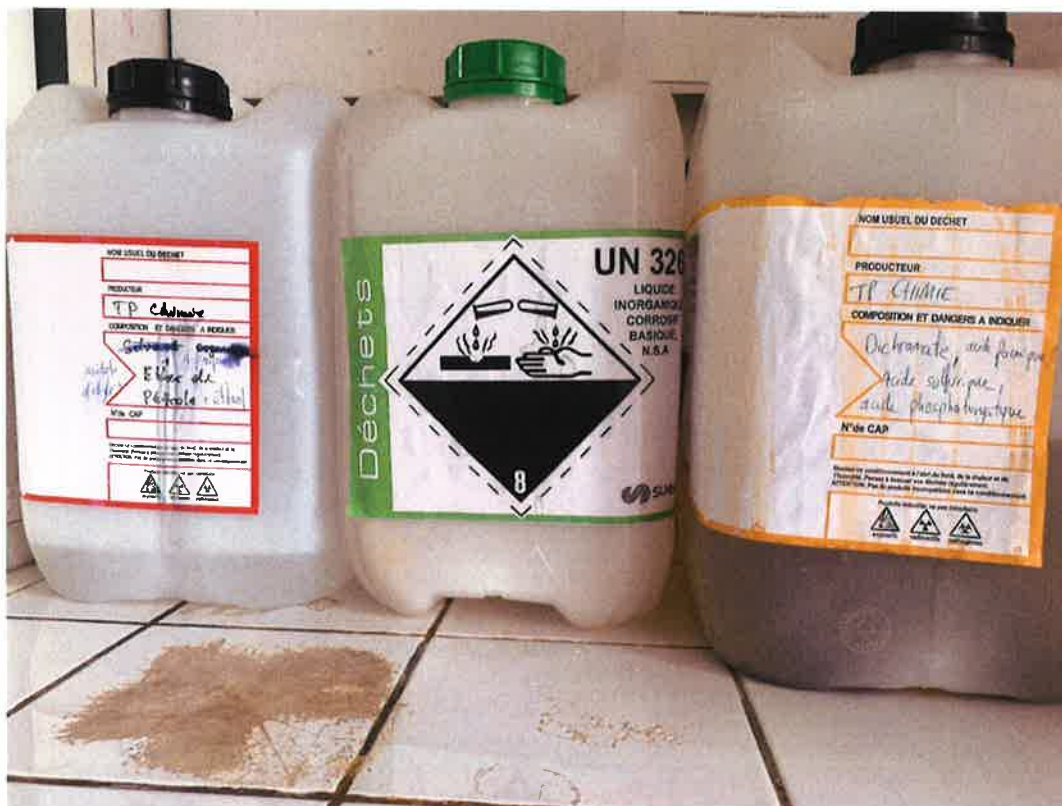
Stockage de liquides inflammables, absence de bac de rétention.

31. Respecter les dispositions de l'article R10§ 2. Concernant les locaux de stockage de produits dangereux, destinés à l'enseignement et à la recherche, autres que les liquides inflammables. En application de l'article CO 27 § 2, les locaux destinés au stockage des produits dangereux autres que les liquides inflammables cités au paragraphe précédent sont classés locaux à risques moyens. Ils doivent être destinés exclusivement au stockage de ces produits. Chaque produit doit être conservé dans son conditionnement commercial d'origine. A défaut, il doit être conservé dans un emballage adapté et étiqueté suivant les dispositions prévues par l'arrêté du 20 avril 1994 susmentionné. Les récipients contenant des liquides doivent être placés dans une cuvette étanche et réalisée en matériau adapté au produit contenu. Cette cuvette doit pouvoir retenir la totalité des liquides que ces récipients contiennent.

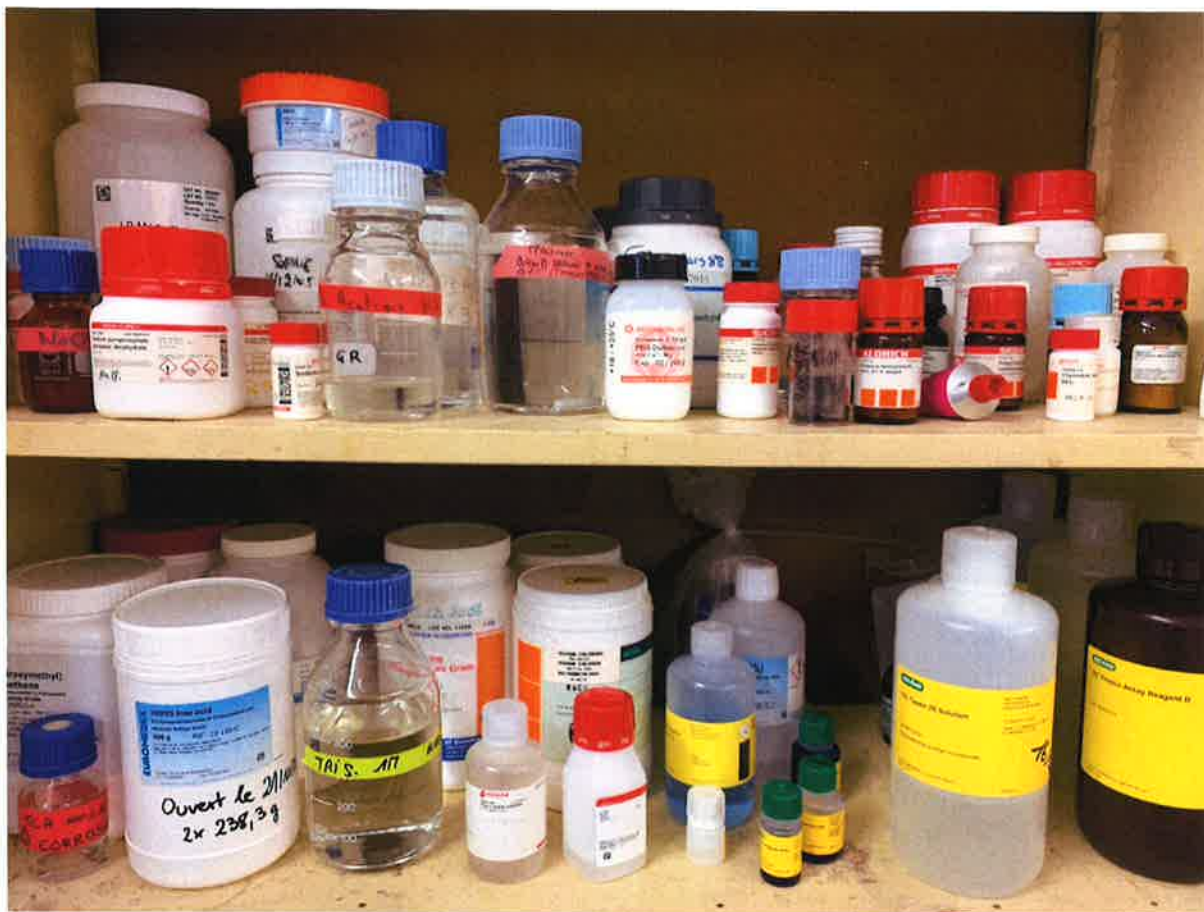
Stockage permanent sous une sorbonne de liquide inflammable, liquide inorganique corrosif basique et d'acide formique et sulfurique. En cas de rupture des contenants, il existe un risque avéré de réaction exothermique.

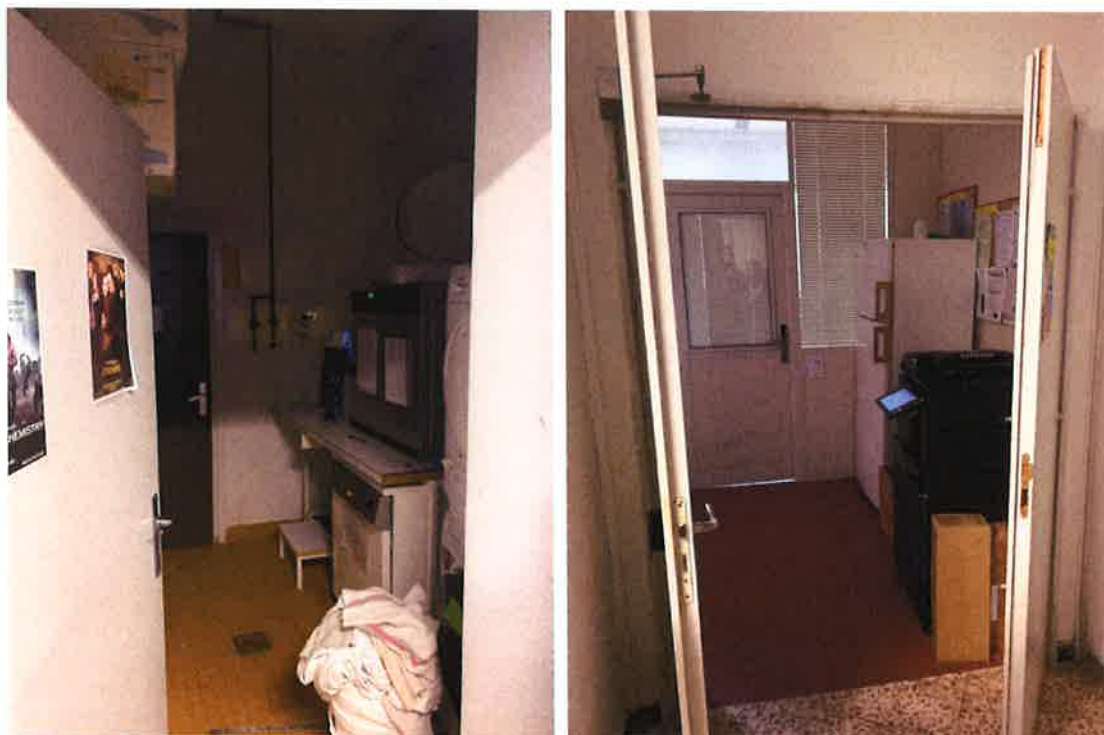
Locaux à risques calés et non isolés :

Lingerie dont la porte est calée et local photocopieur dont les portes sont HS.

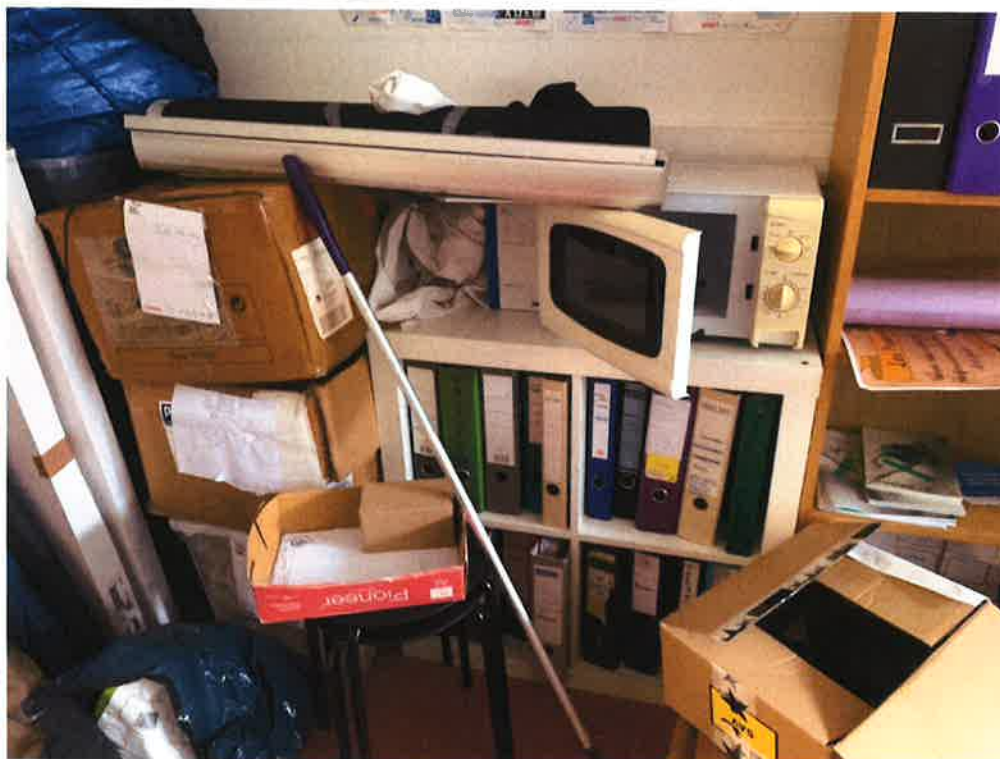
Risque avéré d'éclosion d'incendie dans le local de l'amicale :

Présence de stockage anarchique et d'un fort potentiel calorifique autour du four à micro-ondes.

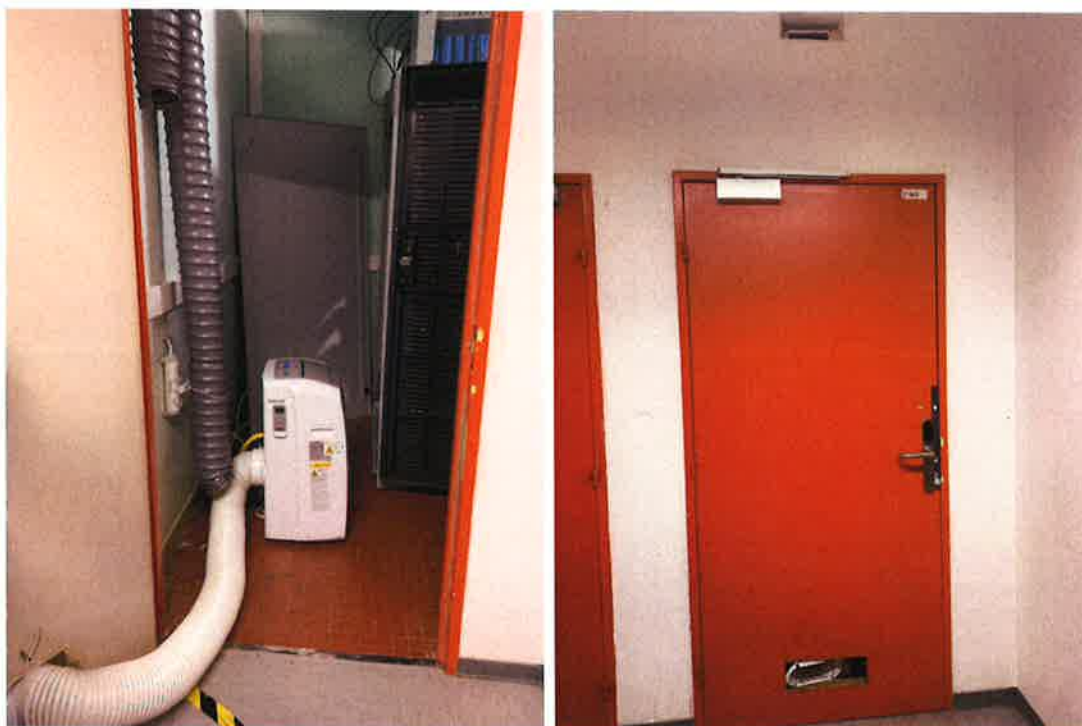
Installation d'une climatisation sans autorisation dans un local serveur avec trouées dans la porte et le mur :

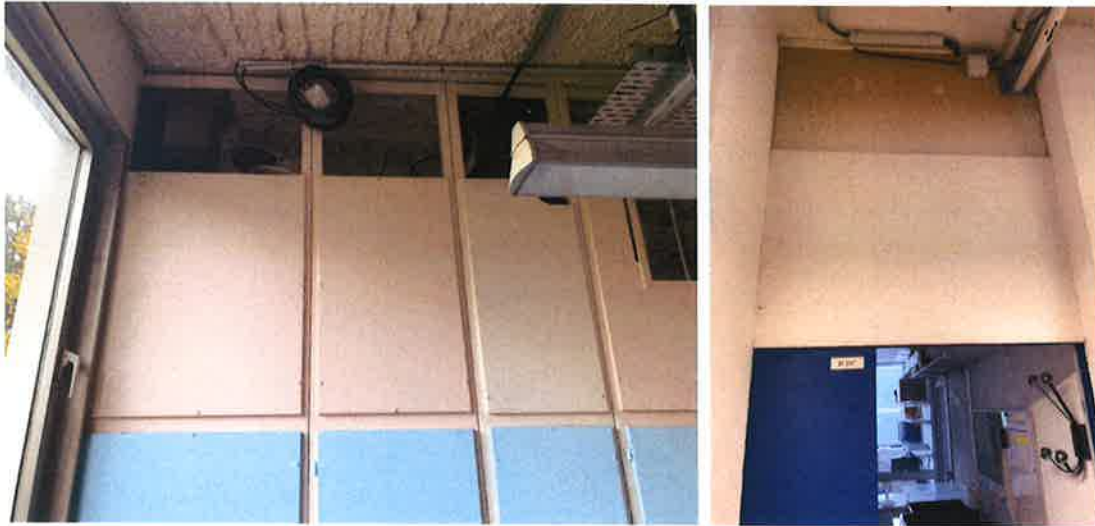
Cloisonnement non conforme dans les circulations avec présence de trouées :

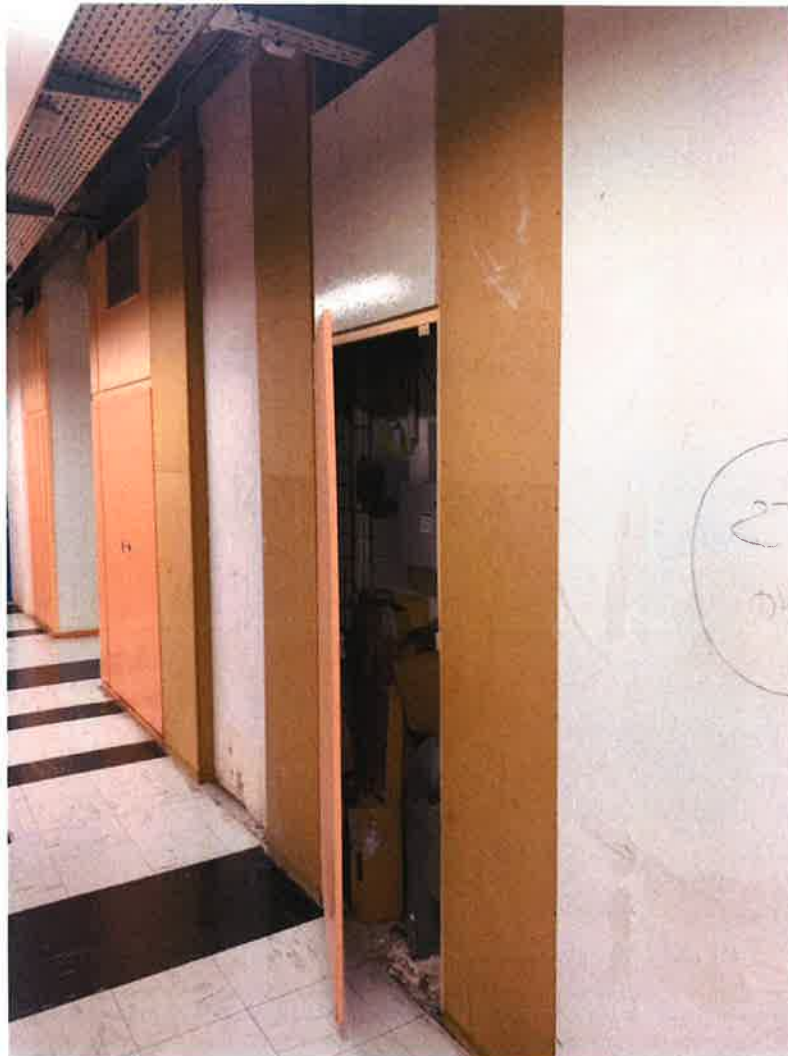
Présence d'une porte coulissante non motorisée local D107. (interdite par le règlement de sécurité incendie)

Cloisonnement non conforme avec stockage dans le placard électrique

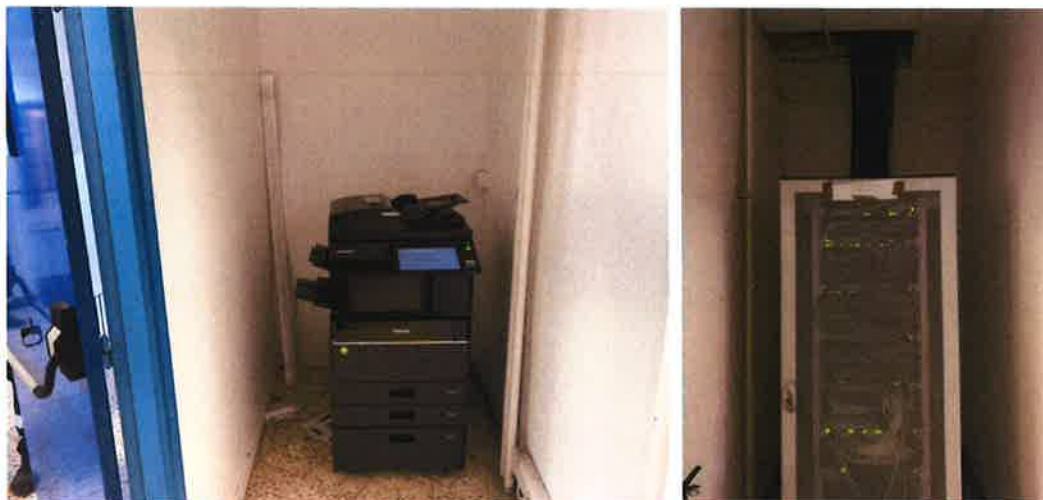
Potentiel calorifique dans les circulations :

Photocopieur et baie de brassage déjà signalée en 2019.
