Rapport de mission de repérage des matériaux et produits contenant de l'amiante dans les immeubles bâtis avant réalisation de travaux

Adresse : 1 Avenue Alphonse Cherrier

Numéro de dossier : IUT SCEAUX LOGEMENT 1 ET 2
Date du repérage : 15/07/2022

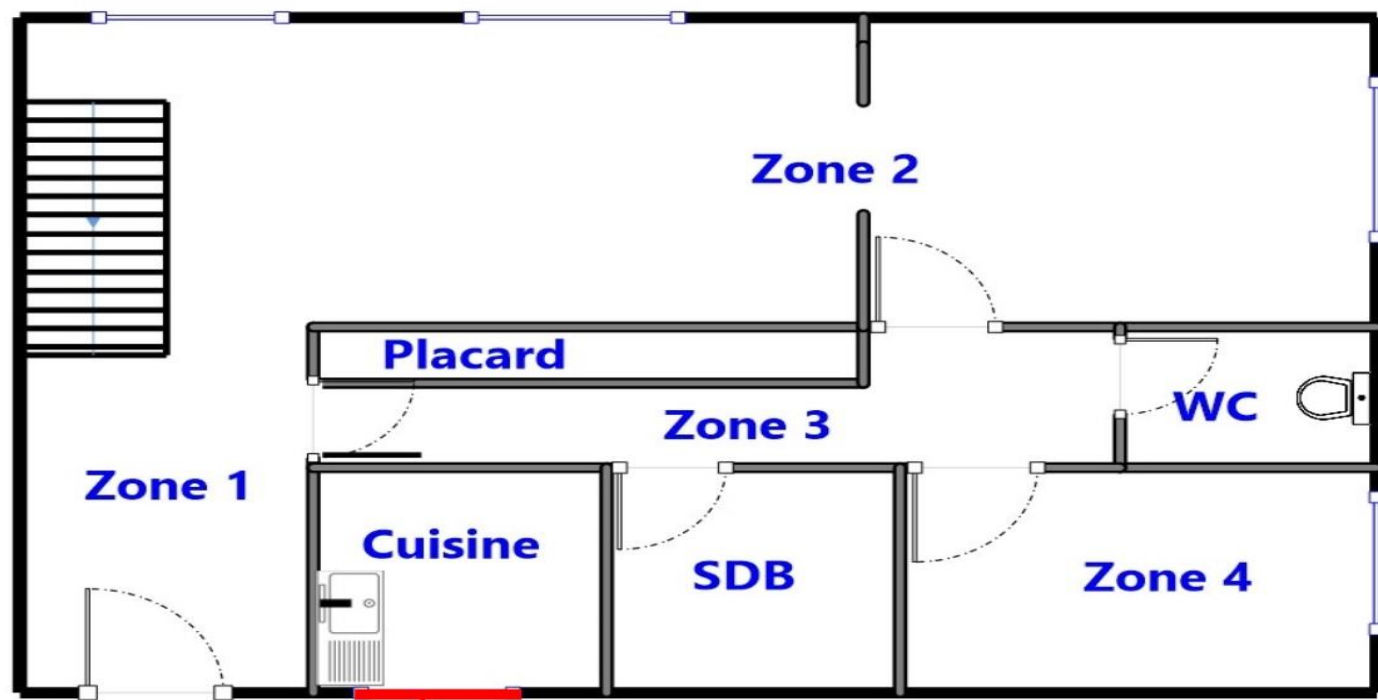
**M034 - Plaques de fibres-ciment, allèges**
Présence d'amiante

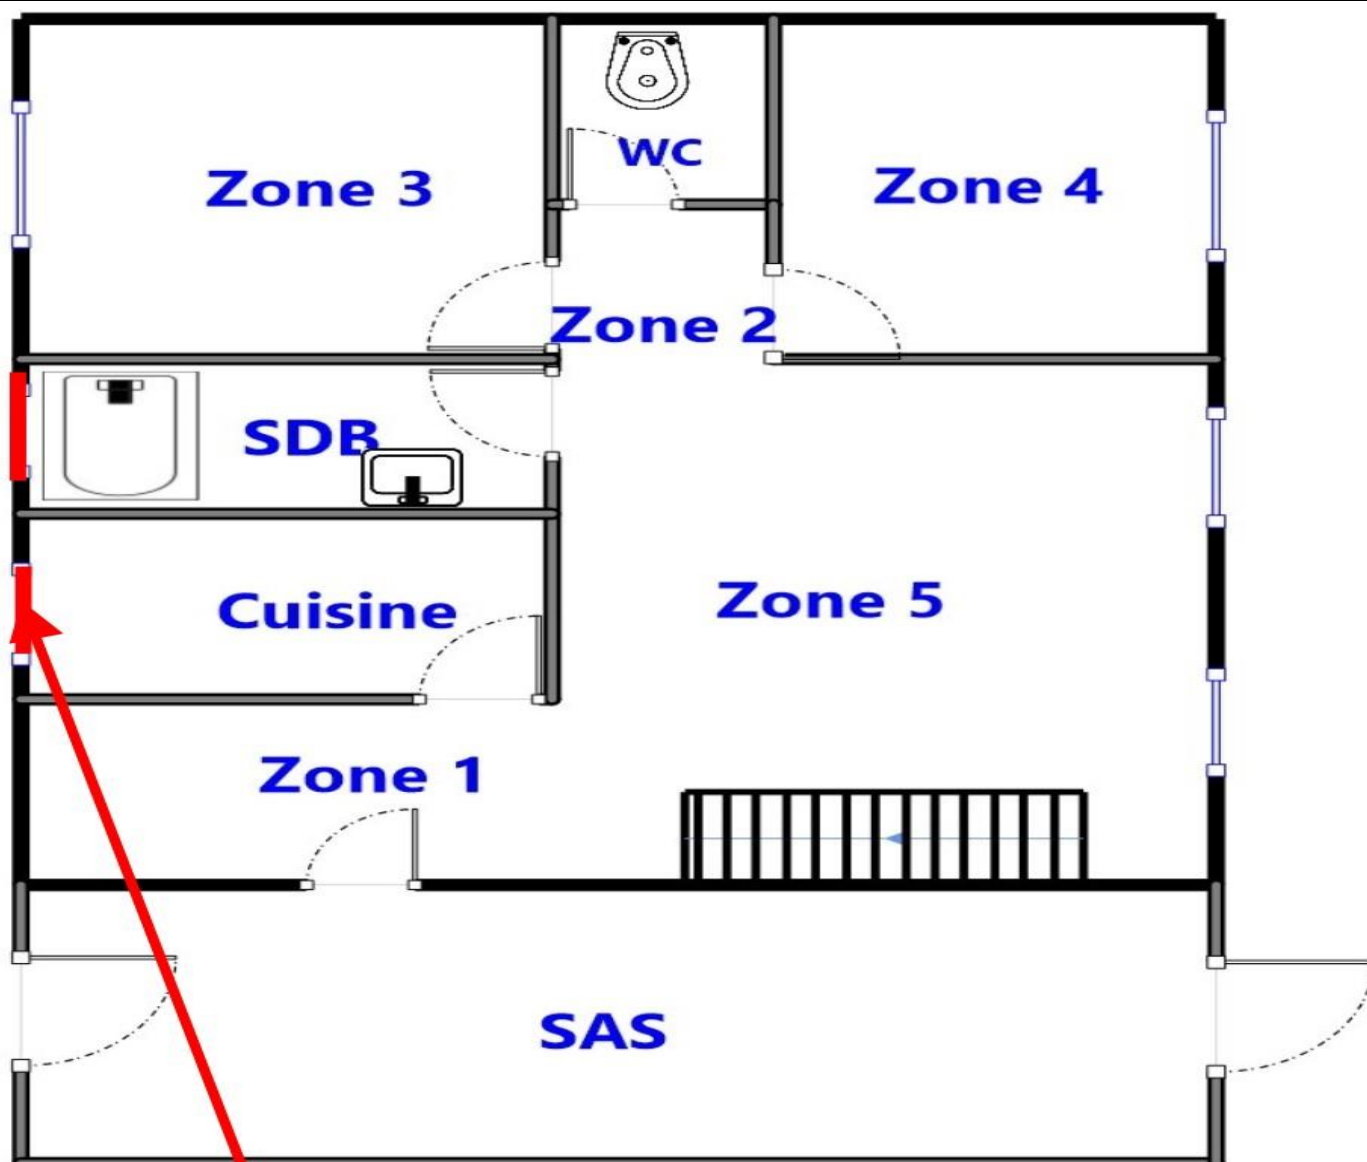
**M052 - Plaques de fibres-ciment, allèges**
Présence d'amiante

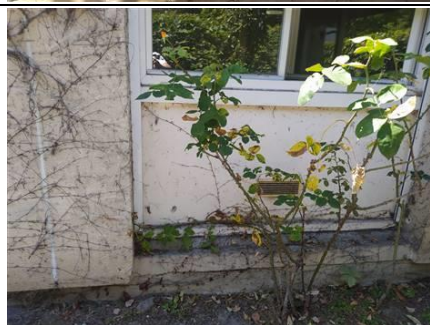
Photo n° PhA052

- Plaques de fibres-ciment, allèges (Bâtiment - Façade)
- des matériaux et produits ayant fait l'objet d'analyse, ne contenant pas d'amiante :
 - Colle de carrelage (Rez de chaussée - Zone 1; Rez de chaussée - Zone 2; Rez de chaussée - Zone 3)

Localisation : Bâtiment - Façade

Partie d'ouvrage : Plaques de fibres-ciment (allèges, coffres...)

Description : Plaques de fibres-ciment, allèges
