Rapport de repérage amiante avant réalisation de travaux dans un immeuble bâti

Rapport N° : 24087653/S1/1/AM-RTV_V1**Rédigé le :** 06/12/2024**Référence au programme de travaux :**
N°N° Q-1885564 - 0797287 réalisé le 15/10/2024 par
Aurelien BODIN

CPAM DU HAINAUT
RUE NEUVE DES CAPUCINS
59400 CAMBRAI

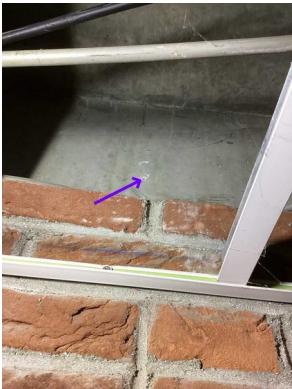
P1	ZPSO 1
Rdc -> Couloir

Murs et cloisons maçonnées "en dur" -> Enduits lissés, projetés ou talochés

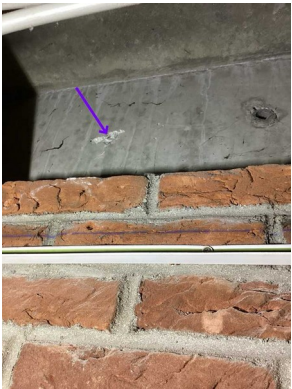
P2	ZPSO 1
Rdc -> Couloir

Murs et cloisons maçonnées "en dur" -> Enduits lissés, projetés ou talochés

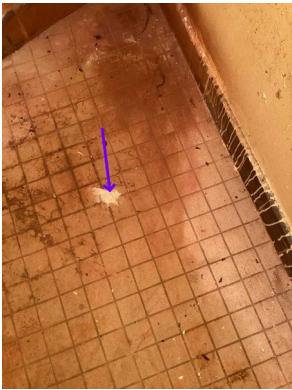
P7	ZPSO 4
Rdc -> Local technique

Revêtements de sol -> Colles de carrelage Joints de carrelage Ragréages

Réf échantillon client : BV3JP3365 - [Revêtements de sol] - [rel : P7 Rdc - Local technique Revêtements de sol]		Description ITGA : Carrelage / Colle grise / Joint cassant	
Carrelage	---	Non analysé	
▸ Colle grise	META (A) le 05/12/2024 Nombre de préparations : 1 Nombre de supports d'analyse : 2	Amiante non détecté (1) / -	Analyste : SMG
▸ Joint cassant	META (A) le 05/12/2024 Nombre de préparations : 1 Nombre de supports d'analyse : 2	Amiante non détecté (1) / -	Analyste : SMG

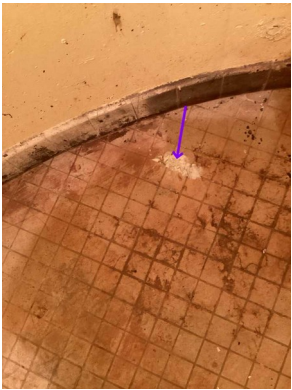
P8	ZPSO 4
Rdc -> Local technique

Revêtements de sol -> Colles de carrelage Joints de carrelage Ragréages

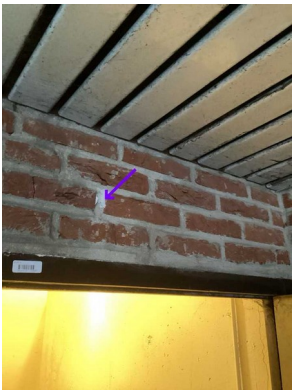
P3	ZPSO 2
Rdc -> Local technique

Façades lourdes y compris poteaux -> Enduits extérieurs projetés, lissés ou talochés, crépis extérieurs

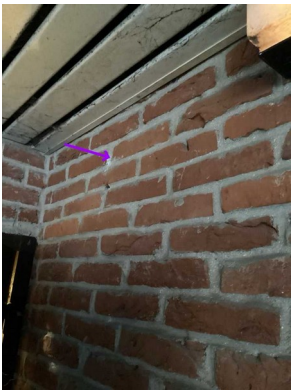
P4	ZPSO 2
Rdc -> Local technique

Façades lourdes y compris poteaux -> Enduits extérieurs projetés, lissés ou talochés, crépis extérieurs

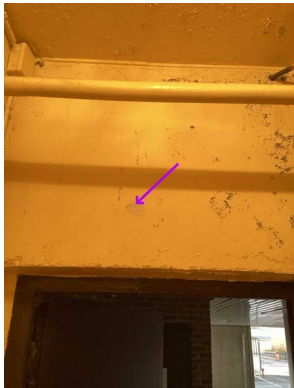
P5	ZPSO 3
Rdc -> Local technique

Murs et cloisons maçonnées "en dur" -> Enduits lissés, projetés ou talochés

Réf dossier client : 24087653		Réf échantillon ITGA : IT022412-2720	
Réf échantillon client : BV3JP3363 - [Murs et cloisons maçonnées "en dur"] - [rel : P5 Rdc - Local technique Murs et cloisons maçonnées "en dur"]		Description ITGA : Peinture / Enduit gris en vrac	
▸ Peinture non séparable + Enduit gris en vrac	META (A) le 05/12/2024 Nombre de préparations : 1 Nombre de supports d'analyse : 2	Amiante non détecté (1) / -	Analyste : GBH (2)
Réf dossier client : 24087653		Réf échantillon ITGA : IT022412-2721	
Réf échantillon client : BV3JP3364 - [Murs et cloisons maçonnées "en dur"] - [rel : P6 Rdc - Local technique Murs et cloisons maçonnées "en dur"]		Description ITGA : Peinture / Enduit gris en vrac	
▸ Peinture non séparable + Enduit gris en vrac	META (A) le 05/12/2024 Nombre de préparations : 1 Nombre de supports d'analyse : 2	Amiante non détecté (1) / -	Analyste : CTD (2)
Réf dossier client : 24087653		Réf échantillon ITGA : IT022412-2722

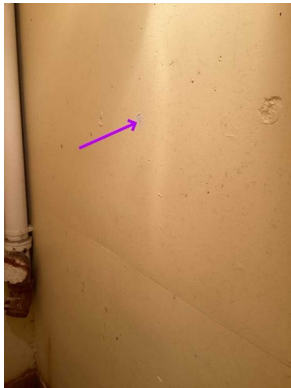
P6	ZPSO 3
Rdc -> Local technique

Murs et cloisons maçonnées "en dur" -> Enduits lissés, projetés ou talochés

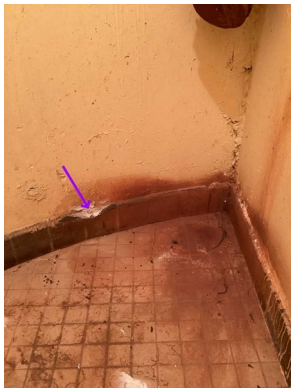
P10	ZPSO 5
Rdc -> Local technique

Revêtements de murs, poteaux, cloisons, gaines, coffres -> Colles de plinthe

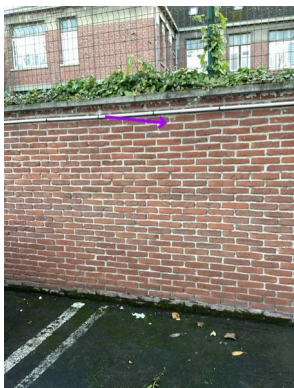
P11	ZPSO 6
Rdc -> Parking / Mur de clôture

Façades lourdes y compris poteaux -> Enduits extérieurs projetés, lissés ou talochés, crépis extérieurs

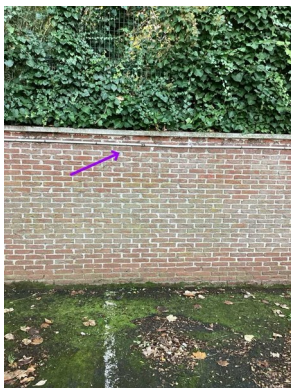
P12	ZPSO 6
Rdc -> Parking / Mur de clôture

Façades lourdes y compris poteaux -> Enduits extérieurs projetés, lissés ou talochés, crépis extérieurs

Réf dossier client : 24087653		Réf échantillon ITGA : IT022412-2727	
Réf échantillon client : BV3JP3370 - [Façades lourdes y compris poteaux] - [rel : P12 Rdc - Parking Façades lourdes y compris poteaux]		Description ITGA : Peinture / Enduit gris en vrac	
▸ Peinture non séparable + Enduit gris en vrac	META (A) le 04/12/2024 Nombre de préparations : 1 Nombre de supports d'analyse : 2	Amiante non détecté (1) / -	Analyste : SMG (2)
