ITV

Client VEOLIA

Référence rapport	3306-21 QUARTIER AILLERET BOUROGNE
Date d'inspection	02.09.2021 - 03.09.2021
Distance totale	160.14
Distance totale inspectée	160.14
Distance totale non inspectée	0.00

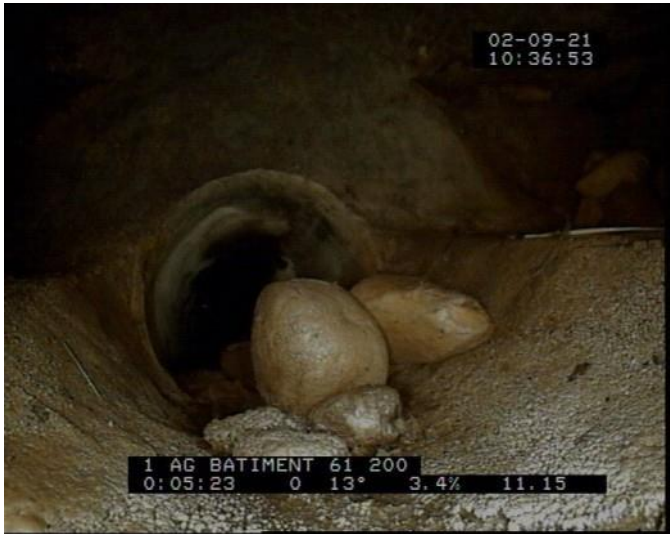
00000006 00:04:25
11.15	[BCAEA] Raccordement, piquage direct buriné, raccordement ouvert, 125.00mm, 125.00mm, Pos. 9h

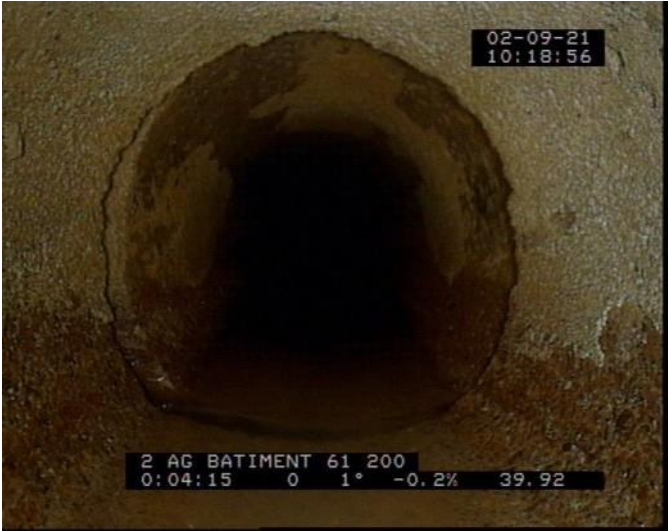
00000001 00:00:04
39.92	[BDA] photographie générale, DEBUT DE FLACHE

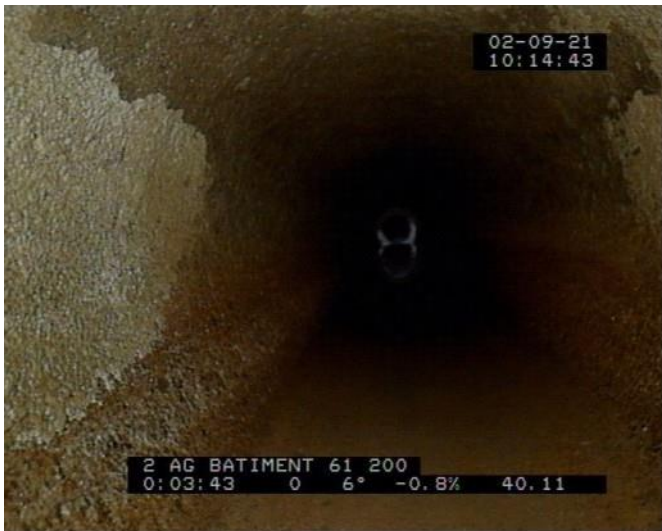
Distance (m)	Evenement	Image	Vidéo
40.11	[BDA] photographie générale	00000002	00:03:43

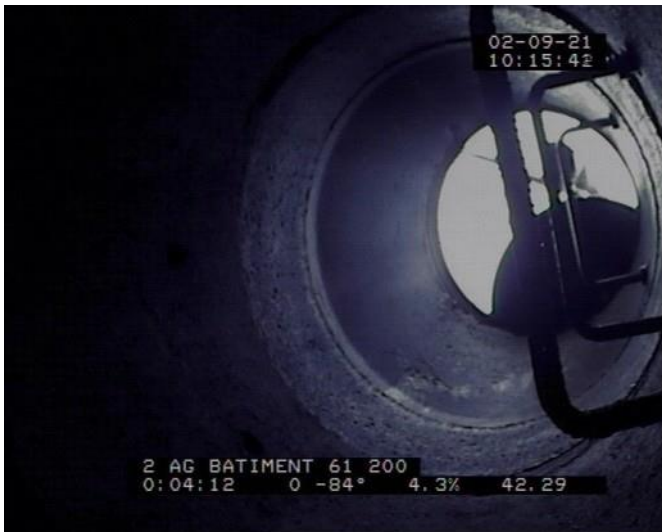
42.01	[BDA] photographie générale, FIN DE FLACHE		00:03:59
42.29	[BCEA] noeud d'arrivée, regard de visite, 3	00000003	00:04:13

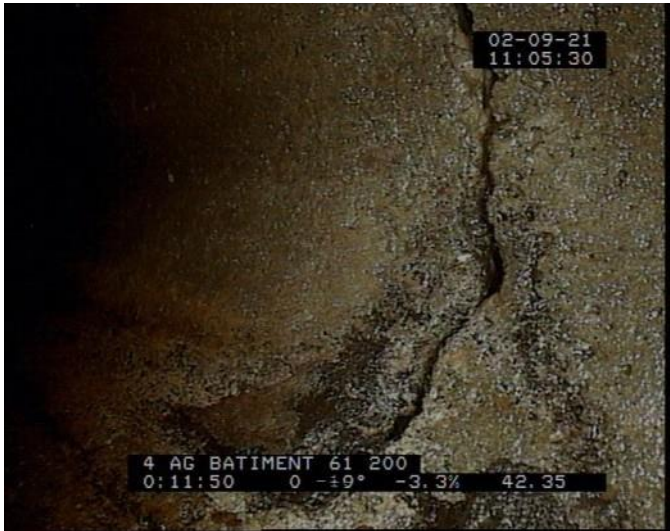
00000010 00:08:39
42.34	[BACB] Fissure, fissure ouverte, circonferentielle, 5.00mm, Pos. 11h

0.00m BCDA 0:08:39	noeud de départ, regard de visite			
	42.34m ABCB 0:11:50	Fissure, fissure ouverte, circonferentielle			
	44.66m BCEA 0:12:18	noeud d'arrivée, regard de visite			
5	4	5	200	200	30.52m

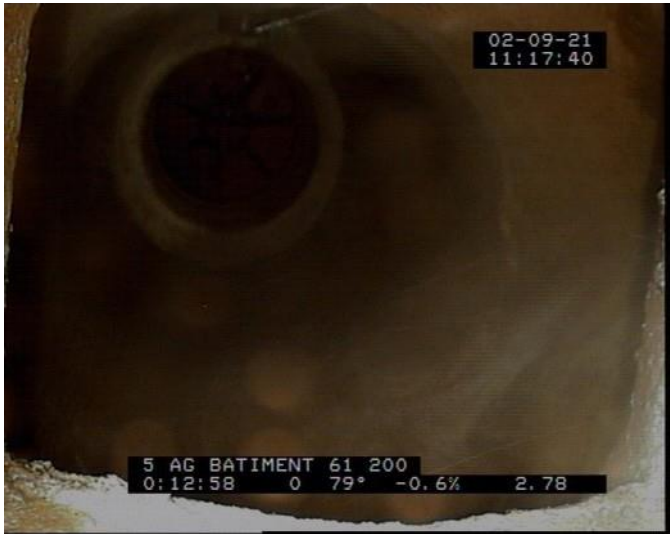
00000014 00:12:31
2.78	[BCADA] Raccordement, piquage direct carotté, raccordement ouvert, 150.00mm, 150.00mm, Pos. 1h

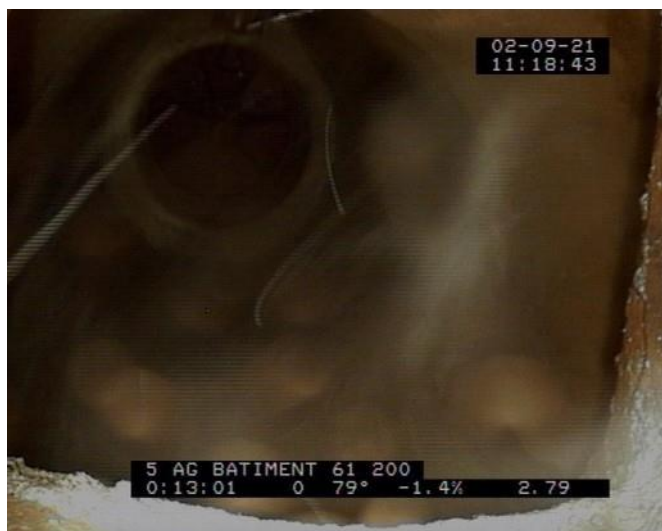
Distance (m)	Evenement	Image	Vidéo
2.78	[BDA] photographie générale, REGARD INTERMEDIAIRE	00000016	00:13:01
30.52	[BCAEA] Raccordement, piquage direct buriné, raccordement ouvert, 150.00mm, 150.00mm, Pos. 10h	00000017	00:15:21
