# ITV

Client VEOLIA

Référence rapport	3307-21 QUARTIER AILLERET BOUROGNE
Date d'inspection	02.09.2021 - 03.09.2021
Distance totale	117.40
Distance totale inspectée	171.39
Distance totale non inspectée	-53.99

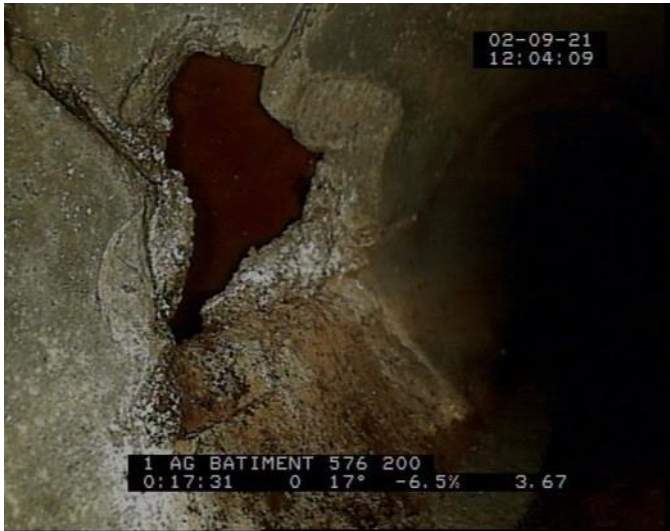
00000001 00:17:05
3.67	[BCBE] Réparation ponctuelle, trou réparé, Pos. 9h - 10h

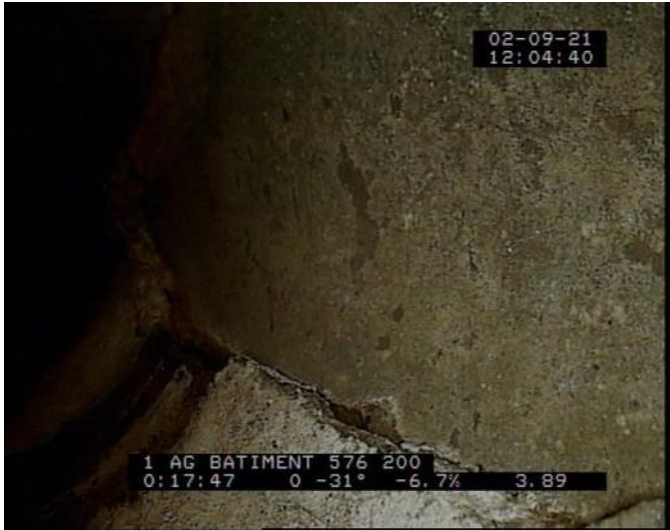
Distance (m)	Evenement	Image	Vidéo
3.89	[BCBE] Réparation ponctuelle, trou réparé, Pos. 12h - 4h

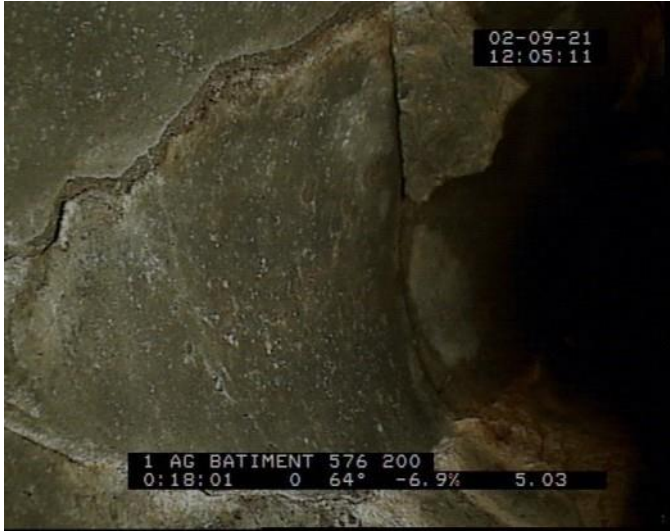
00000003 00:17:47
5.03	[BACA] Rupture/effondrement, rupture, Pos. 8h - 3h

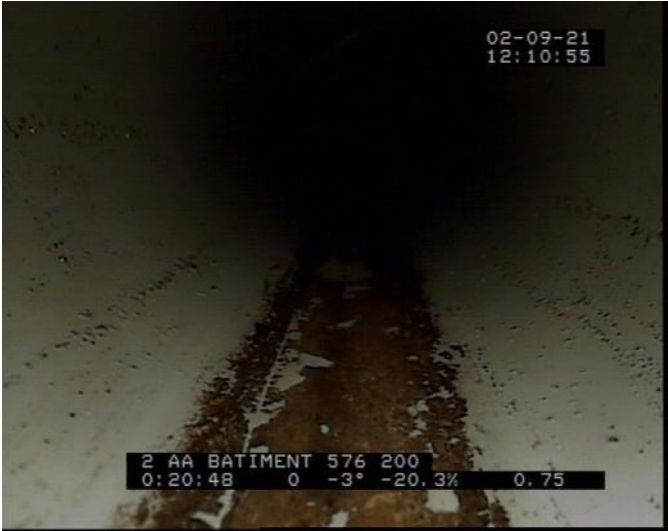
00000007 00:20:21
0.75	[BDA] photographie générale, Pos. 12h - 12h, MODIFICATION DE MATERIAUX(PVC)

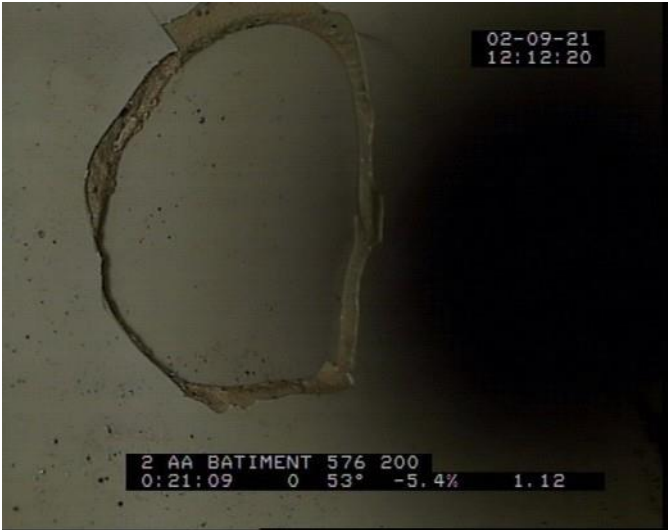
Distance (m)	Evenement	Image	Vidéo
1.12	[BCBE] Réparation ponctuelle, trou réparé, Pos. 10h - 11h

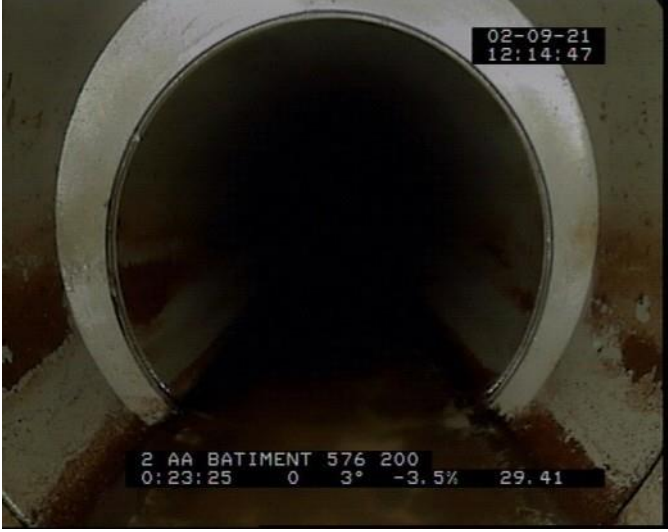
00000009 00:21:10
29.41	[BDA] photographie générale, Pos. 7h, REDUCTION DE DIAMETRE

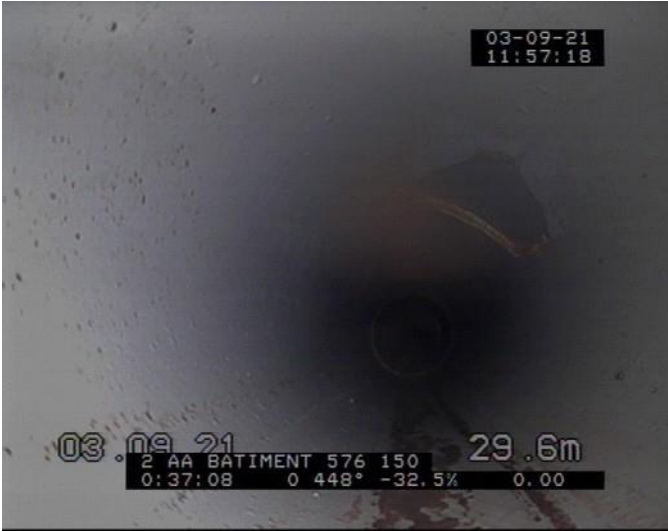
00000037 00:32:30
29.60	[BACA] Rupture/effondrement, rupture, Pos. 12h - 1h

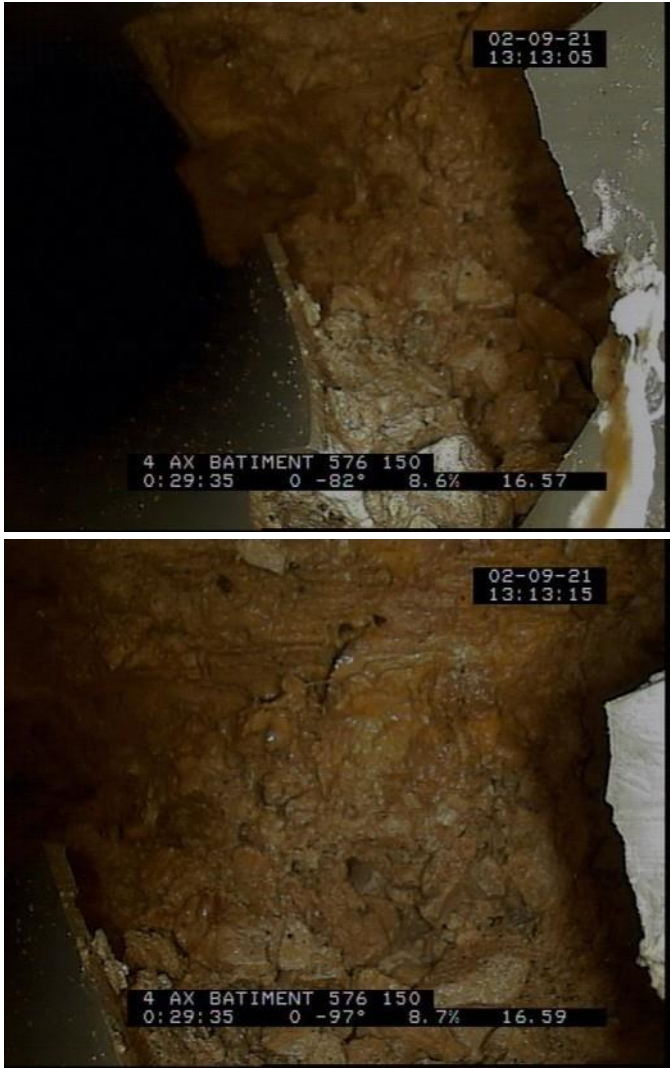
Distance (m)	Evenement	Image	Vidéo
0.00	[BCDA] noeud de départ, regard de visite, 4	 	00000019 00:27:56
16.57	[BACB] Rupture/effondrement, effondrement partiel, Pos. 11h - 2h	 	00000020 00:29:34

Distance (m)	Evenement	Image	Vidéo
16.57	[BAO] Sol visible par le défaut, Pos. 11h - 3h

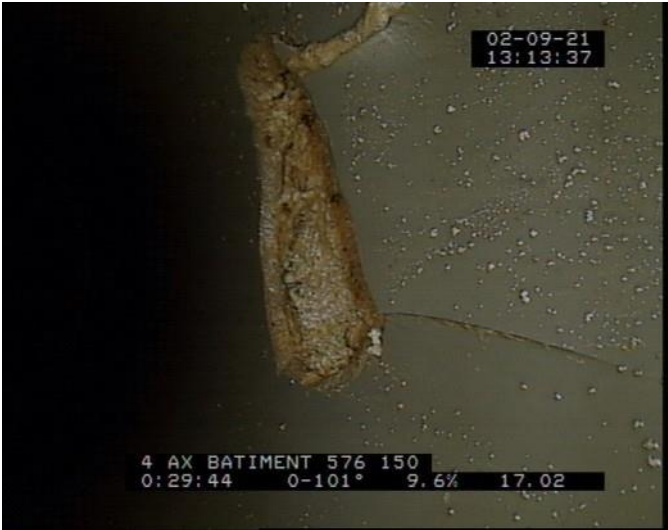
Distance (m)	Evenement	Image	Vidéo
17.02	[BACA] Rupture/effondrement, rupture, Pos. 12h

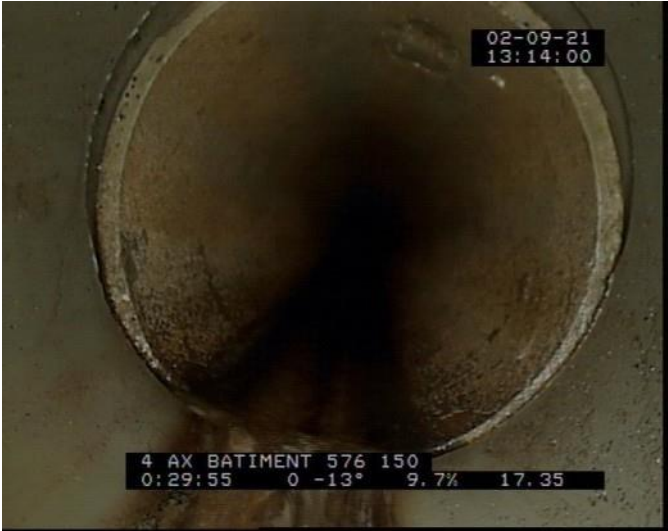
00:29:44
17.35	[BDA] photographie générale, Pos. 11h - 10h, MODIFICATION DE MATERIAUX

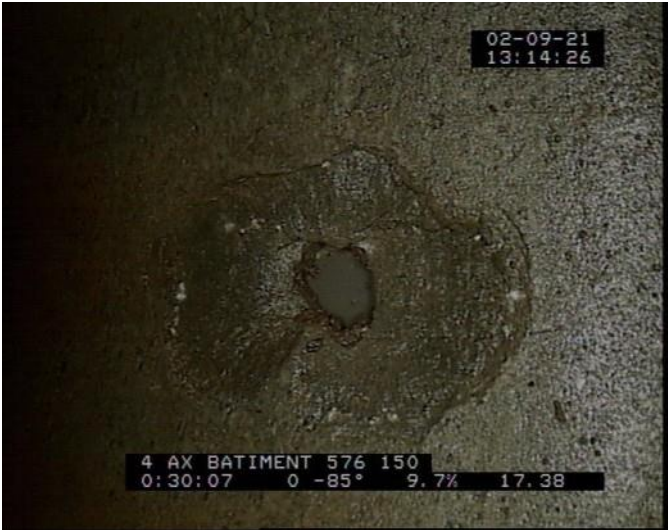
Distance (m)	Evenement	Image	Vidéo
17.38	[BCBE] Réparation ponctuelle, trou réparé, Pos. 1h

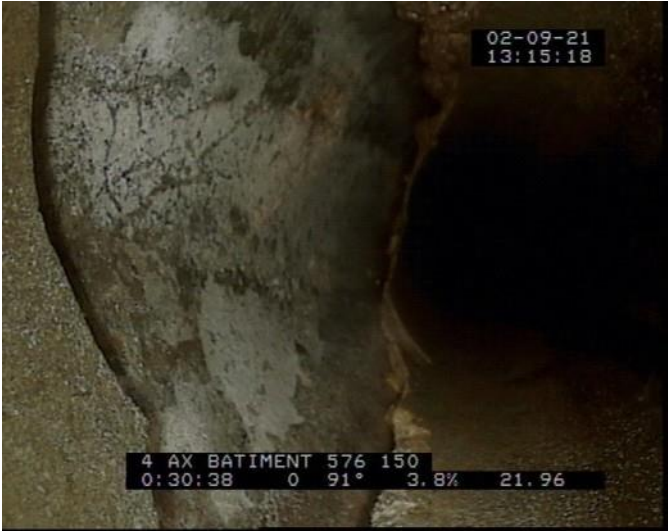
00000025 00:30:07
21.96	[BCBE] Réparation ponctuelle, trou réparé, Pos. 10h - 2h

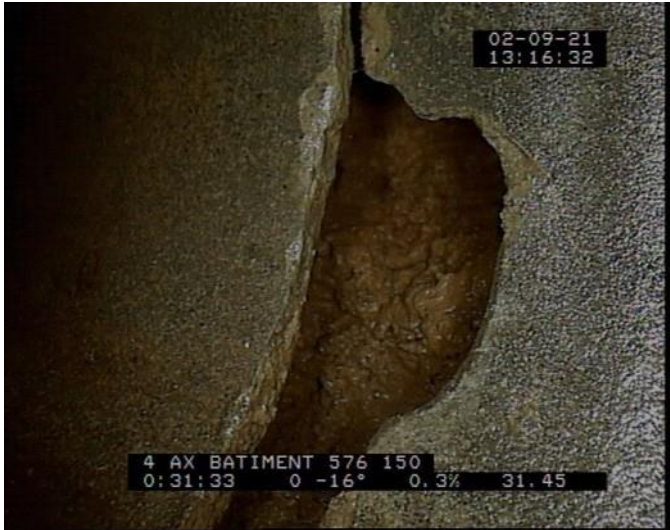
Distance (m)	Evenement	Image	Vidéo
31.45	[BACA] Rupture/effondrement, rupture, Pos. 1h - 6h

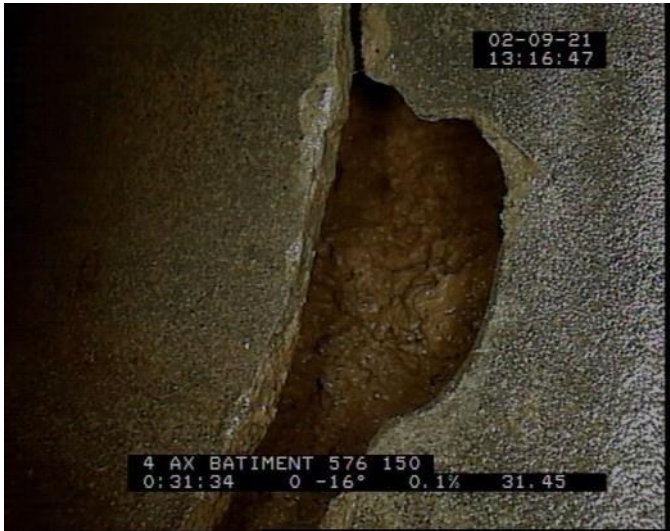
00:31:33
31.45	[BAO] Sol visible par le défaut, Pos. 1h - 6h

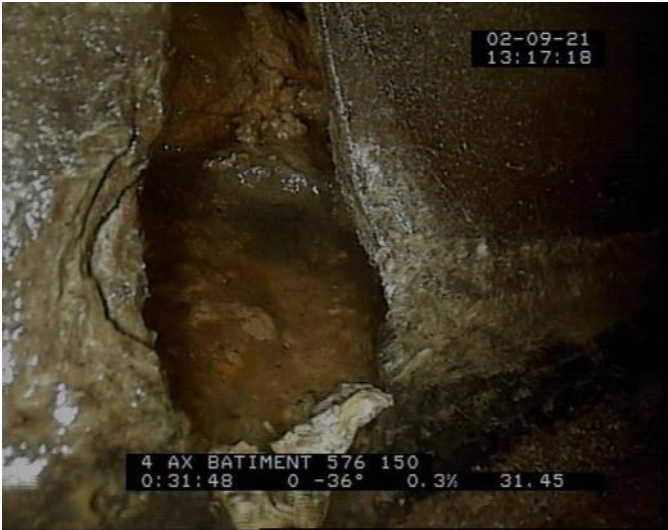
Distance (m)	Evenement	Image	Vidéo
31.45	[BBFC] Infiltration, écoulement, Pos. 6h - 8h

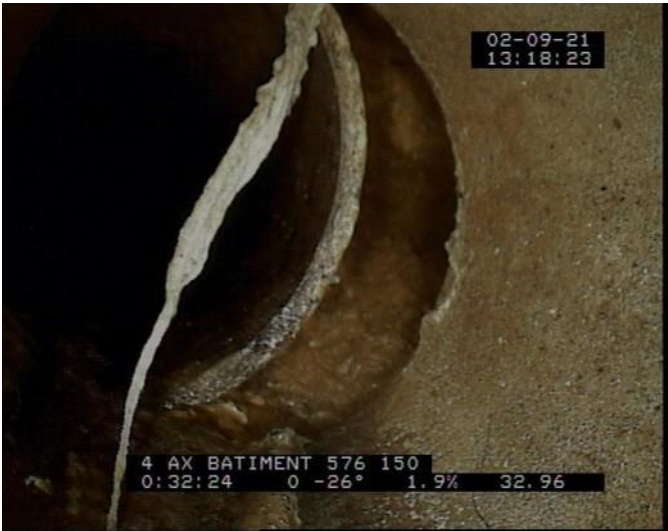
00000029 00:31:48
32.96	[BAJB] Déplacement d'assemblage, décentrage (radial), Pos. 1h - 6h

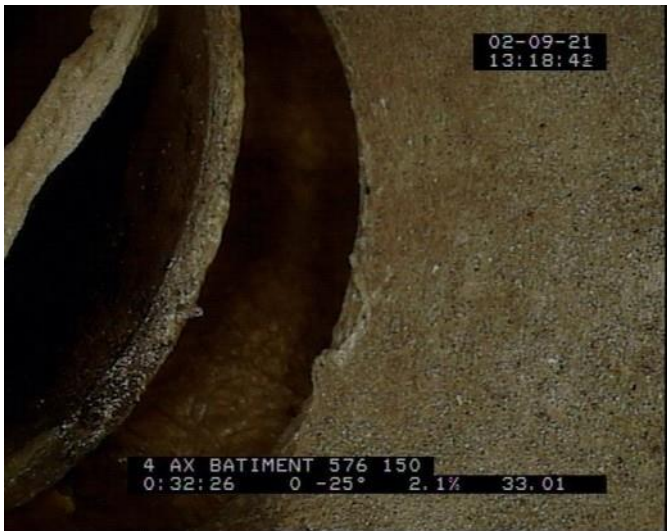
Distance (m)	Evenement	Image	Vidéo
33.01	[BAO] Sol visible par le défaut, Pos. 12h - 5h

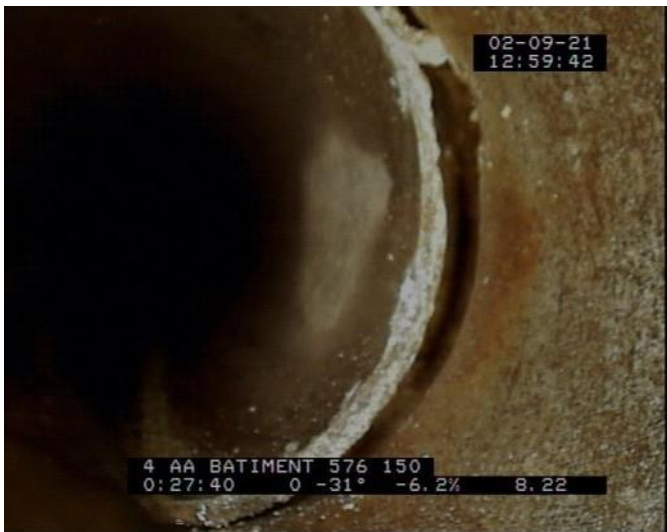
00000015 00:26:10
8.22	[BAJB] Déplacement d'assemblage, décentrage (radial), Pos. 11h - 5h

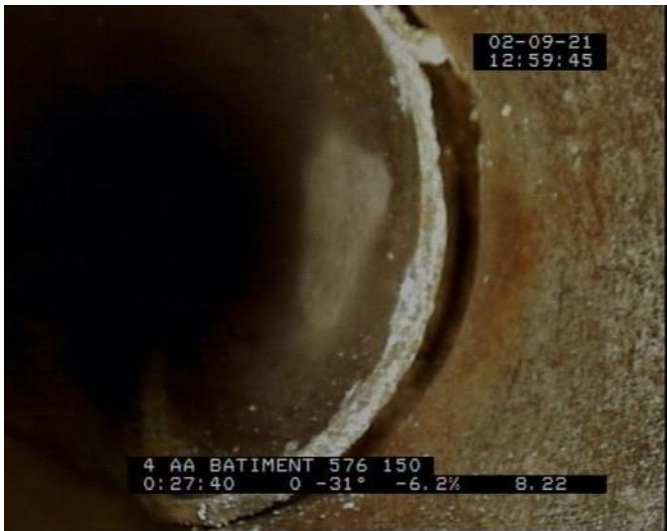
Distance (m)	Evenement	Image	Vidéo
8.22	[BAJB] Déplacement d'assemblage, décentrage (radial), Pos. 11h - 5h

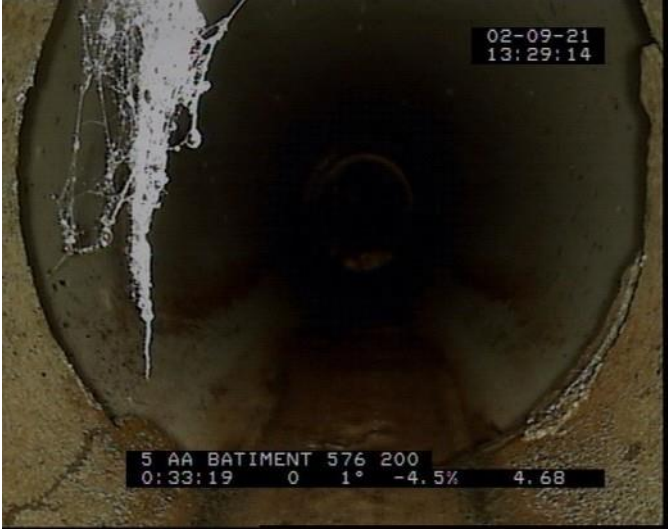
00000033 00:32:45
4.68	[BCBA] Réparation ponctuelle, remplacement de la conduite, Pos. 11h

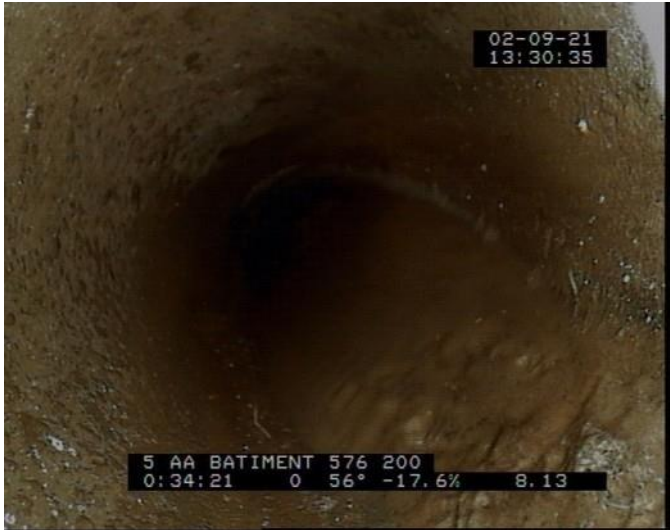
Distance (m)	Evenement	Image	Vidéo
8.13	[BACC] Rupture/effondrement, effondrement, Pos. 12h - 11h
