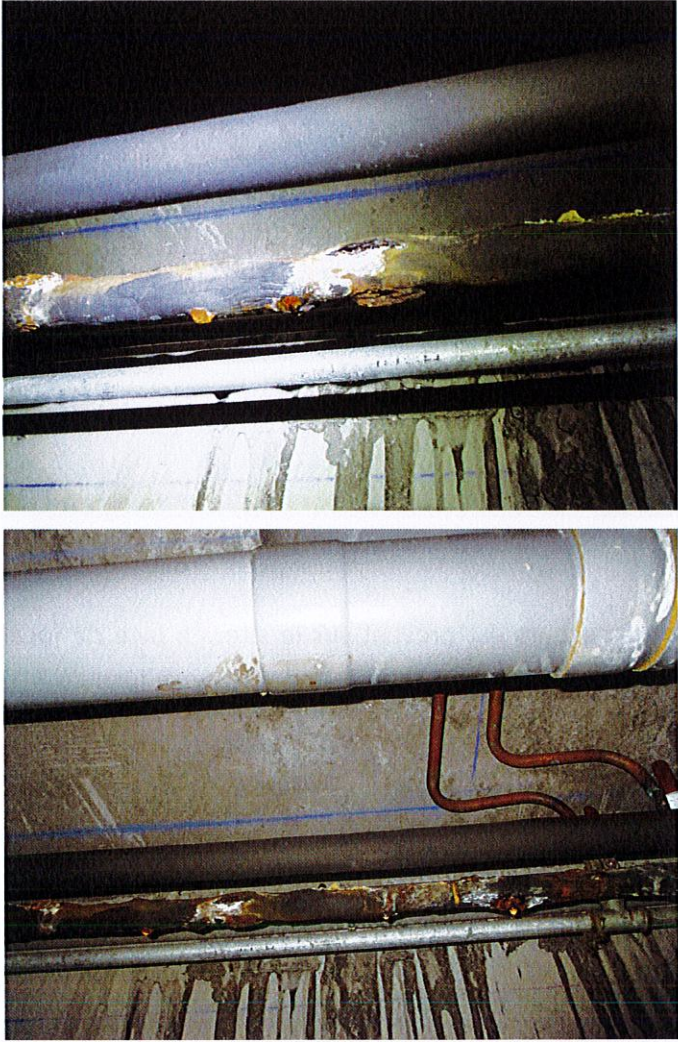
Etat constaté - photo	Préconisations
<p data-bbox="164 562 890 629">Plusieurs fuites sont observées sur les canalisations AEP dans le vide sanitaire.</p>

<p data-bbox="906 562 1410 674">Contrôles et réparation et/ou remplacement des tuyaux usés et percés, par un plombier.</p> <p data-bbox="906 712 1410 779">Remplacement à neuf de toutes les canalisations AEP obsolètes.</p>
