7.6 Toiture

7.6.2 Couverture tôles

7.6.3 Toiture-terrasse périphérique

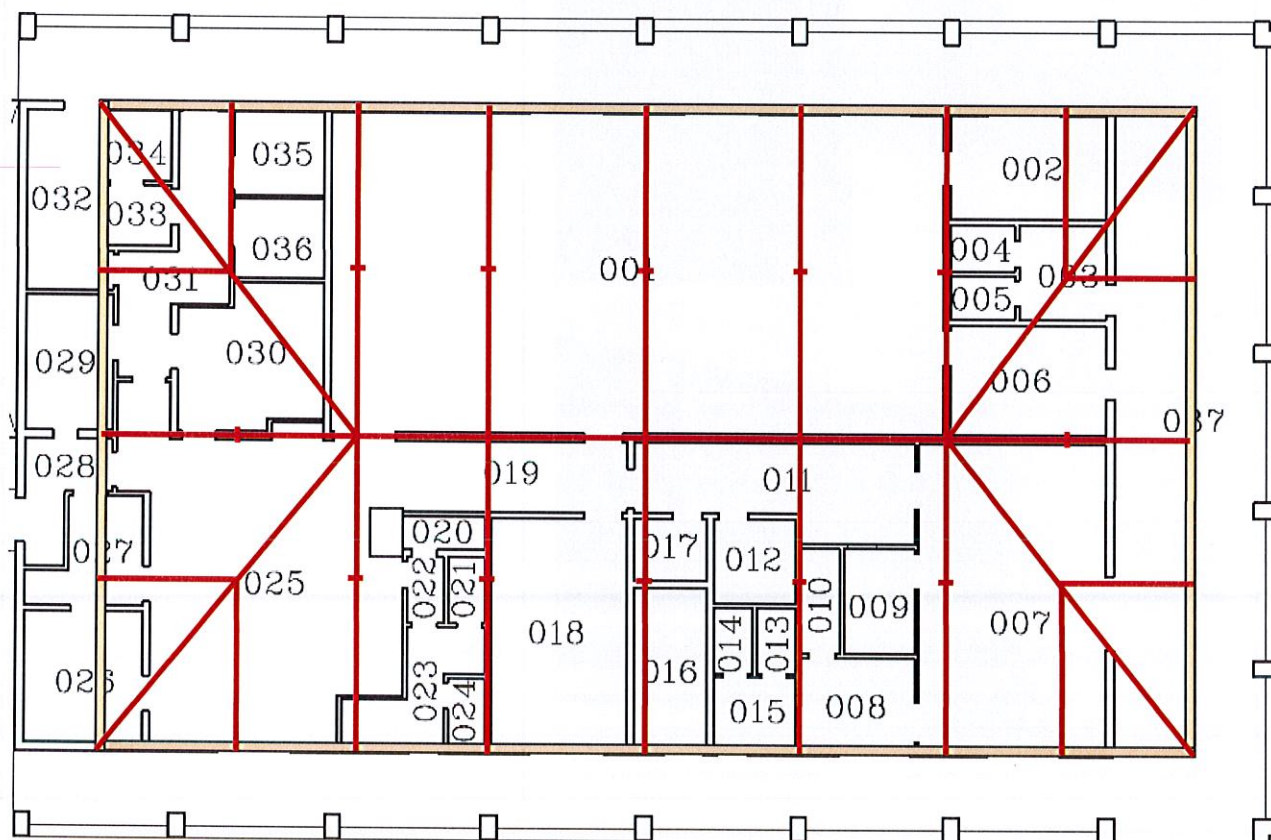
Vue en plan schématique de la charpente :

Les pannes n'ont pas pu être examinées car un système d'isolant thermique revêt la couverture en intrados sous rampant. L'entraxe des pannes est d'environ 75cm.

Désordres : lors de nos investigations des 04 et 07/09/2018, nous n'avons pas observé de désordre ou anomalie structurels significatif sur la charpente. Etat satisfaisant.

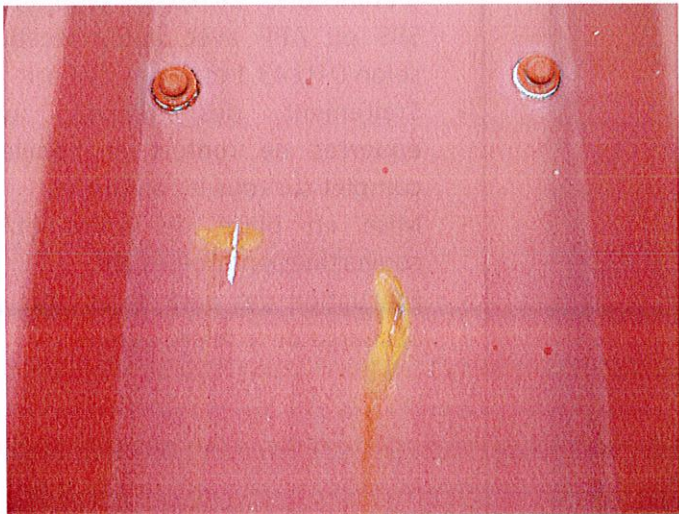
Etat constaté - photo	Préconisations
<p>Les tôles présentent quelques piqûres de rouille sur des éraflures localisées.</p> <p>Non-conformité généralisée : fixations des tôles en creux d'ondes, au lieu d'être en sommet d'ondes. Risque d'infiltrations à court terme.</p>

<p>Rénovation de la couverture, à court ou moyen termes :</p> <ul style="list-style-type: none"> - Réparation localisée des zones de corrosion : décapage, convertisseur de rouille, peinture antirouille. - Entoilage avec imprégnation dans une résine d'étanchéité liquide, en cas de perte de section ou de perforation. - Pochonnage généralisé des têtes de vis au moyen d'une résine d'étanchéité liquide.

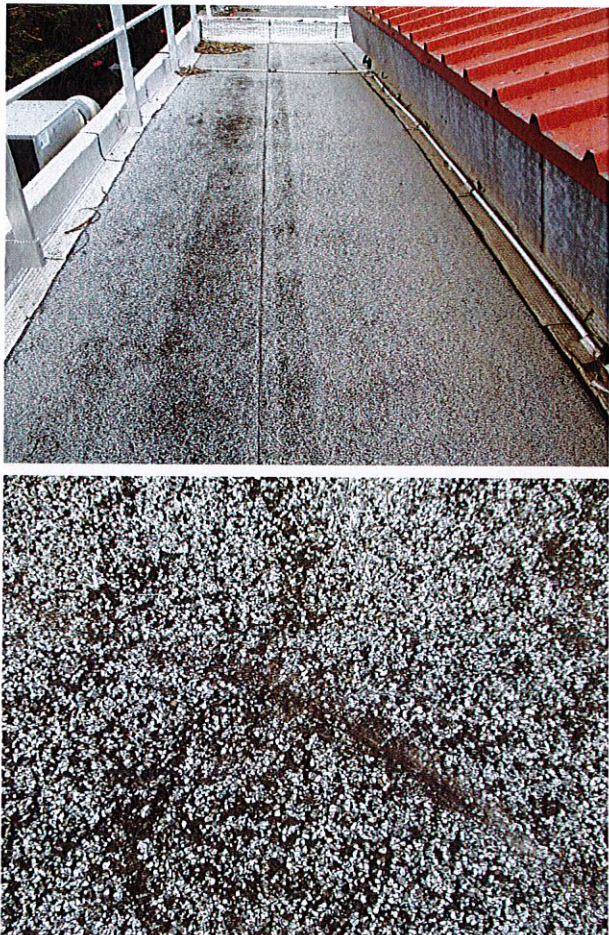
Etat constaté - photo	Préconisations
<p>Revêtement d'étanchéité vieillissant en partie courante, autoprotection altérée, quelques décollements ...</p>

<p>A moyen terme, réfection totale de l'étanchéité de la toiture-terrasse :</p> <ul style="list-style-type: none"> - Dépose totale du complexe existant jusqu'au support (<i>Sous réserve de l'absence d'amiante – à vérifier</i>). - Application d'un primaire bitumineux. - Mise en place d'un pare-vapeur et de panneaux d'isolation en panneaux de polystyrène expansé (PSE). - Mise en place d'un système d'étanchéité bicouche bitumineux SBS ou APP avec autoprotection, selon DTU 43.1 et règles de l'art. - Traitement des relevés avec équerres de renfort et habillage complet sur tous les acrotères. - Mise en place de solins et/ou couvertines en profilés alu. - Evacuation des déchets et mise en décharge de la filière agréée.

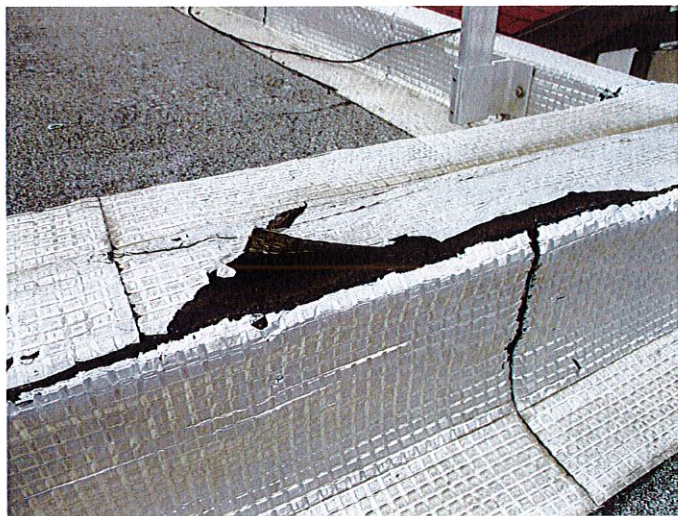
Mauvais état des habillages et relevés d'étanchéité sur les acrotères : nombreux décollements et déchirures.

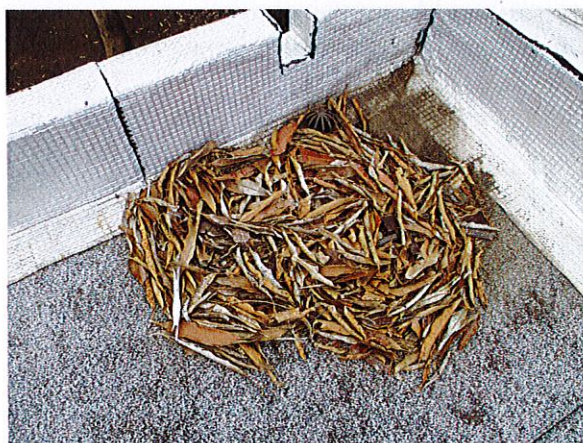
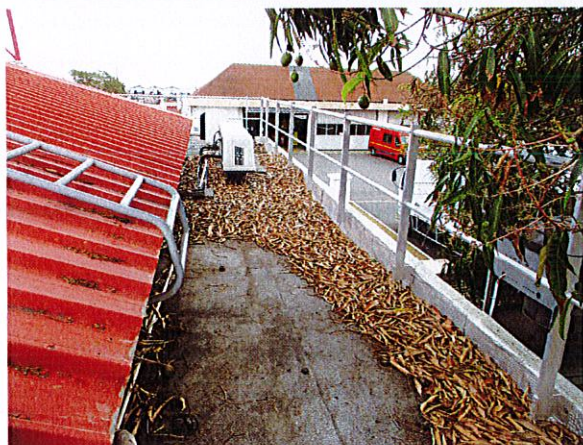
Nombreuses naissances de descentes EP bouchées par des feuilles. Le côté NO de la toiture est recouvert d'un tapis de feuille en décomposition qui altère l'étanchéité

A court terme :

- nettoyage complet de la toiture-terrasse périphérique
- débouchage des naissances de DEP bouchée et nettoyage
- mise en place de crapaudines galvanisées à chaque naissance EP.

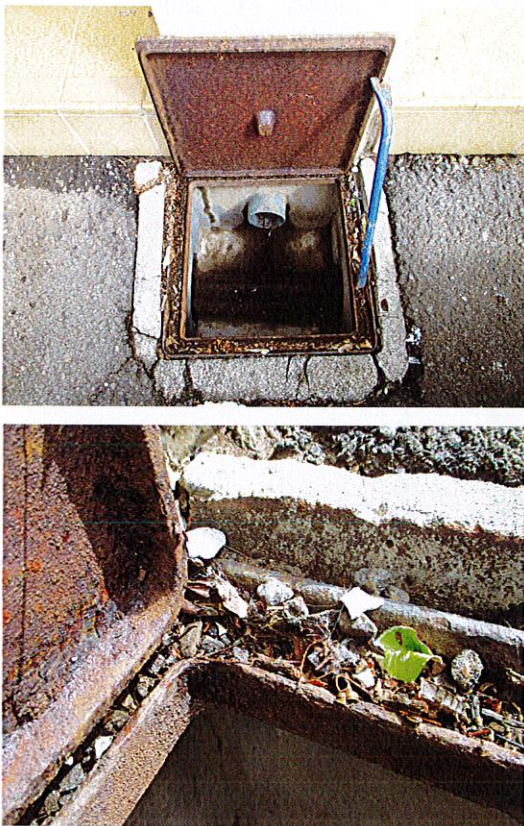
Etat constaté - photo	Préconisations
<p data-bbox="156 1043 877 1115">Certains regards en mauvais état : cornières et plaques métalliques très corrodées ; maçonnerie en mauvais état</p>

<p data-bbox="890 1043 1396 1115">A moyen terme : remplacement des regards trop dégradés.</p>

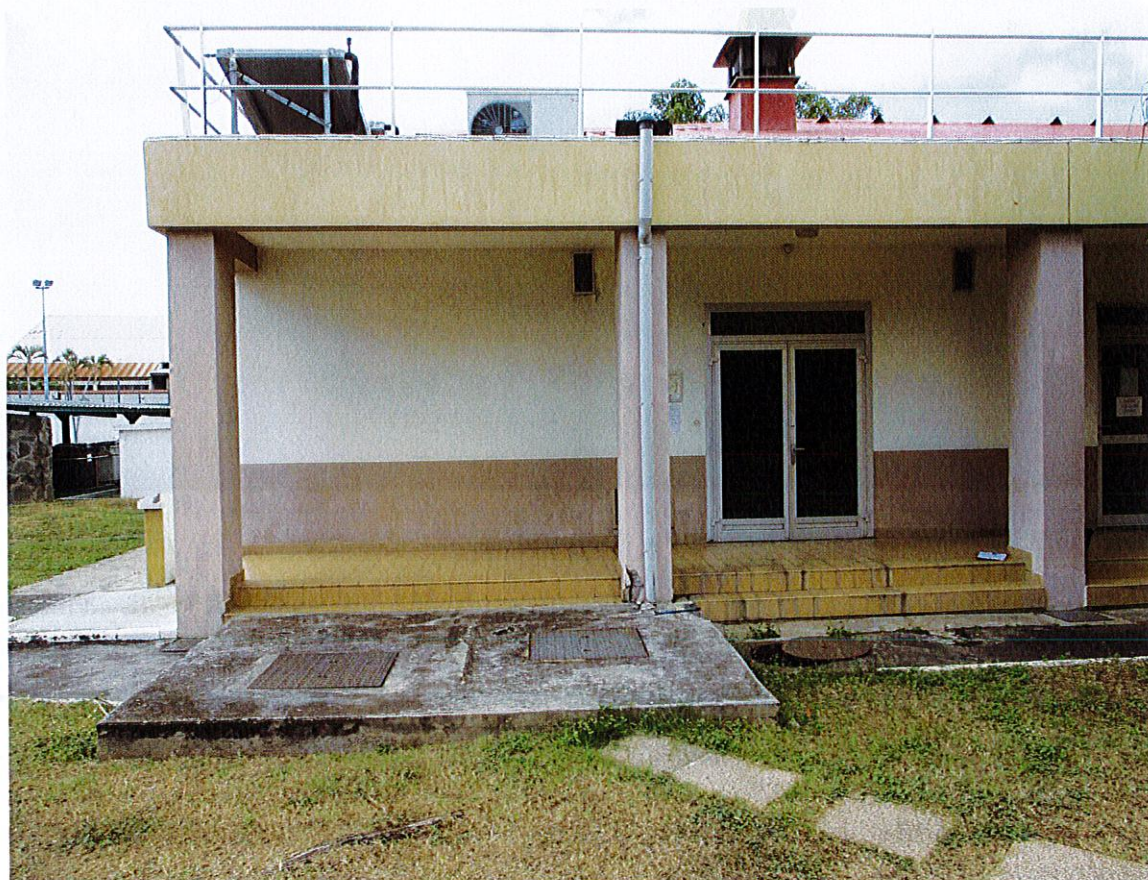
Une dalle béton comprenant 2 regards est présente à l'angle Sud-ouest du bâtiment. Les regards n'ont pas pu être soulevés. Il peut s'agir d'une fosse septique et d'un bac à graisse. Nous ne savons pas si cette fosse est toujours en service, ou si le bâtiment est raccordé au réseau d'assainissement collectif communal. A vérifier.

Selon les informations recueillies, l'évacuation des eaux usées du bâtiment ne pose pas de problème. Toutefois, en cas d'assainissement autonome, nous recommandons de faire vérifier l'installation par l'autorité compétente : le SPANC du Port (Service Public d'Assainissement Non Collectif).

En cas d'atteinte à la salubrité publique, à la qualité du milieu récepteur ou à la sécurité des personnes, l'installation devra être réhabilitée sur la base de l'arrêté du 7 septembre 2009.

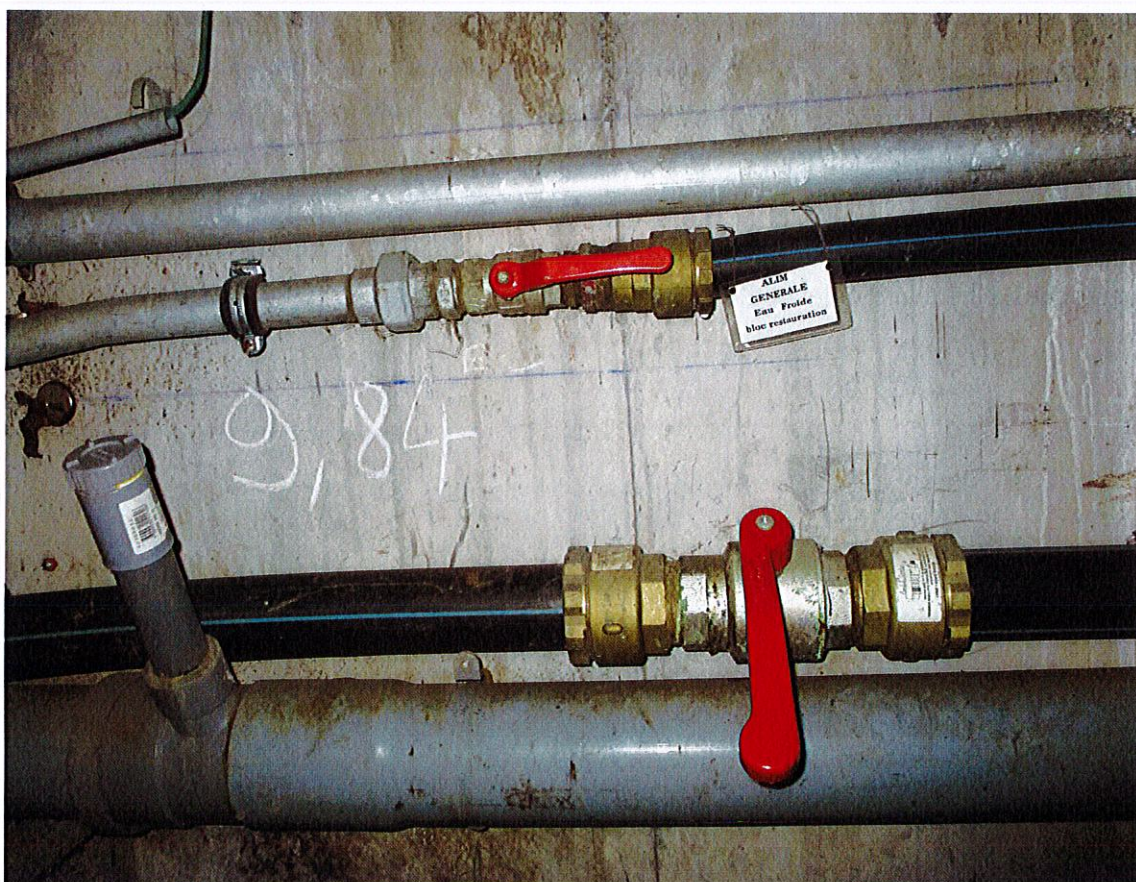
Etat des lieux : le réseau d'alimentation en eau potable, arrive par l'angle Sud-est du bâtiment, dans le vide sanitaire, via une canalisation en PEHD DN 40. Notons la présence d'une autre canalisation PEHD DN 63, non identifiée, en-dessous de l'alimentation générale, dont la vanne est en position fermée.
