7 Etat des lieux, désordres et préconisations

D18.27

Diagnostic &
Réhabilitation

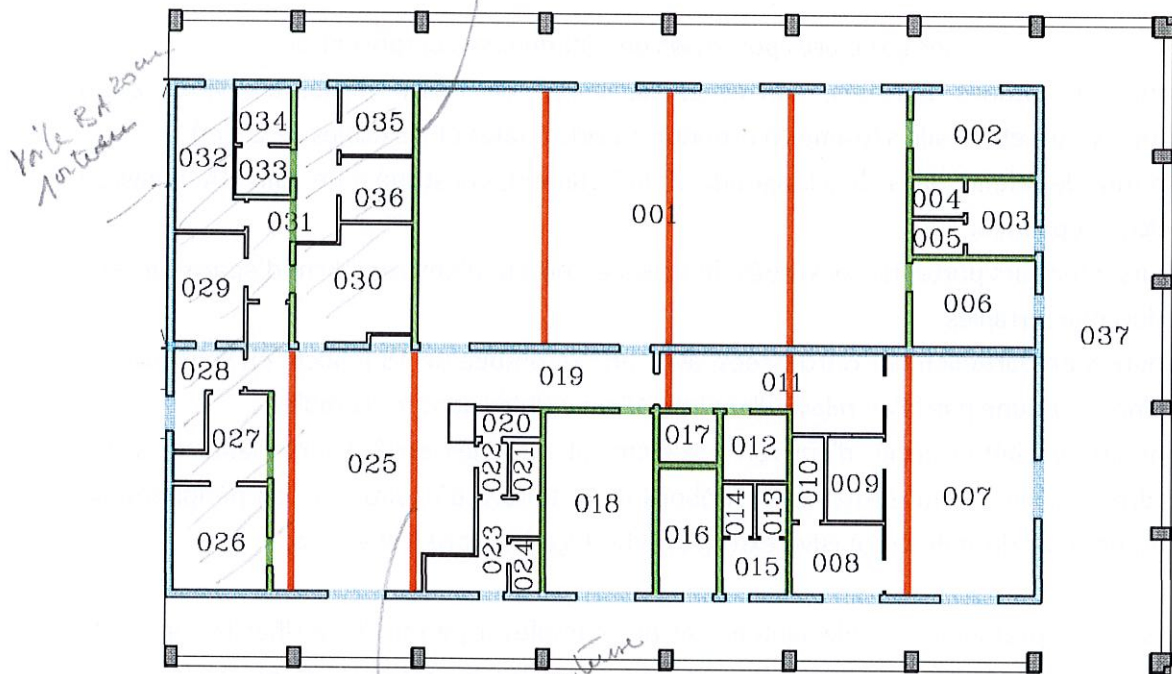
Plan schématique des structures porteuses du RDC :

L'inspection approfondie du vide sanitaire et des combles a permis de vérifier la continuité verticale de la majorité des éléments porteurs, entre les fondations, les planchers et les appuis de charpente. Le plan schématique suivant identifie les éléments porteurs du RDC. Les autres murs sont des cloisons en maçonnerie légère, non porteuses.

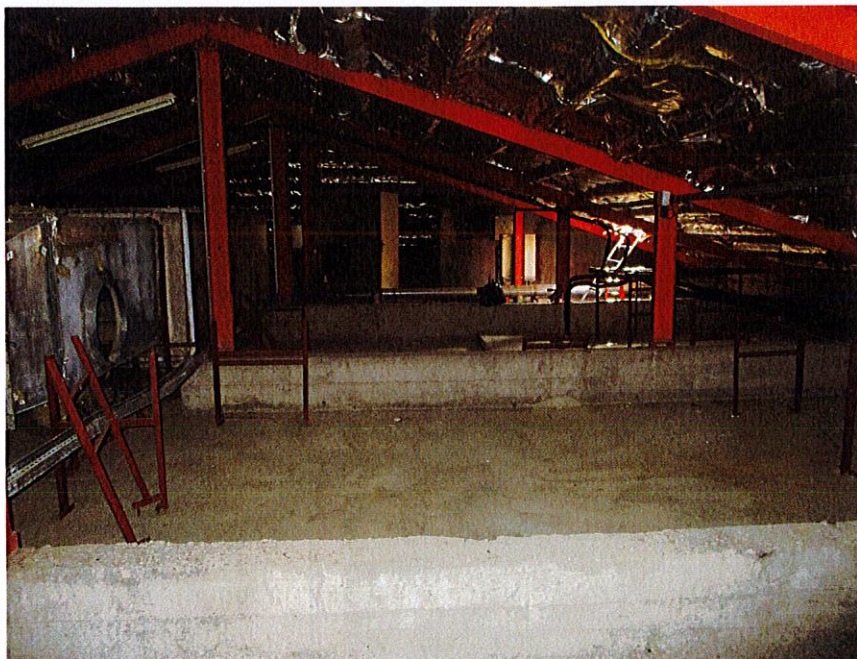
Combles – poutres retroussées porteuses du PH RDC et de la charpente

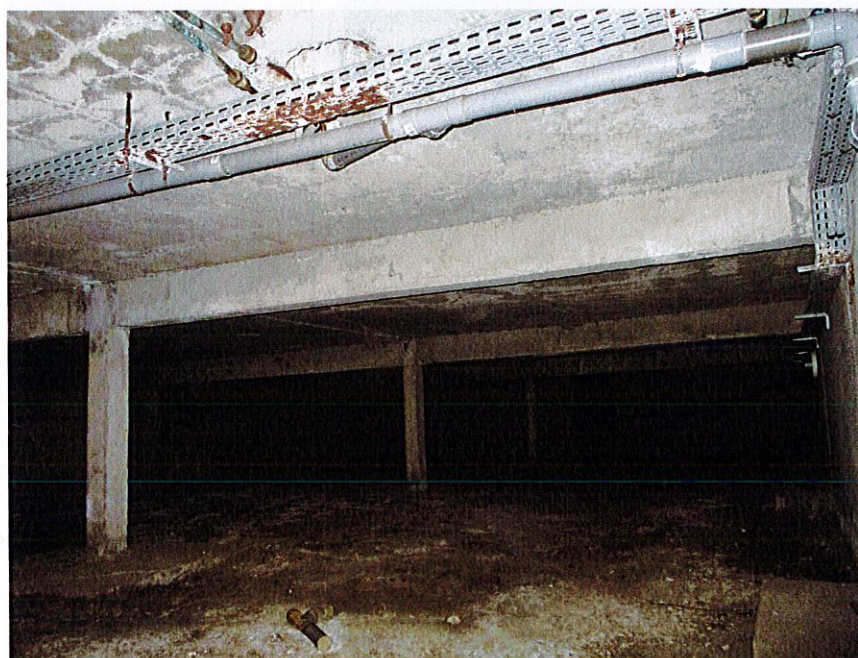
Vide sanitaire – poteaux et poutres porteuses sous la grande salle à manger

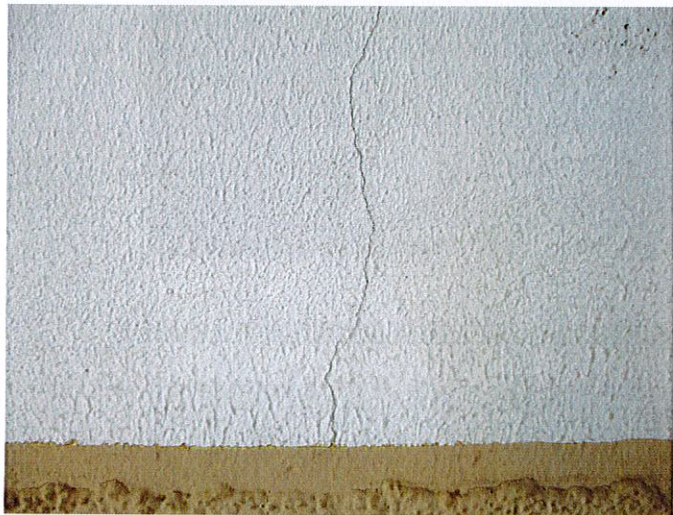
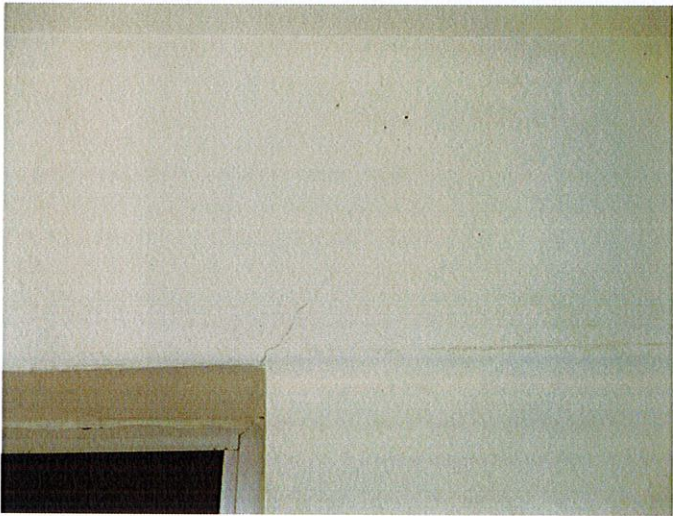
Etat constaté - photo	Préconisations
<p>Quelques fissures structurelles de faible ouverture sur les façades, notamment en allèges et aux angles des ouvertures, dues à de légers mouvements du bâti. Désordres non préjudiciables.</p>

<p>Rebouchage des fissures :</p> <ul style="list-style-type: none"> - Préparation des fonds par grattage au grattoir triangulaire ou sciage des lèvres des fissures en V. Brossage, dépoussiérage. - Calfeutrement au moyen d'un enduit acrylique ou d'un mortier époxy. Le matériau de rebouchage doit être suffisamment élastique pour résister aux éventuelles variations d'ouverture des fissures. - Remise en peinture - le cas échéant, pontage localisé de la fissure (I4), en face extérieure.

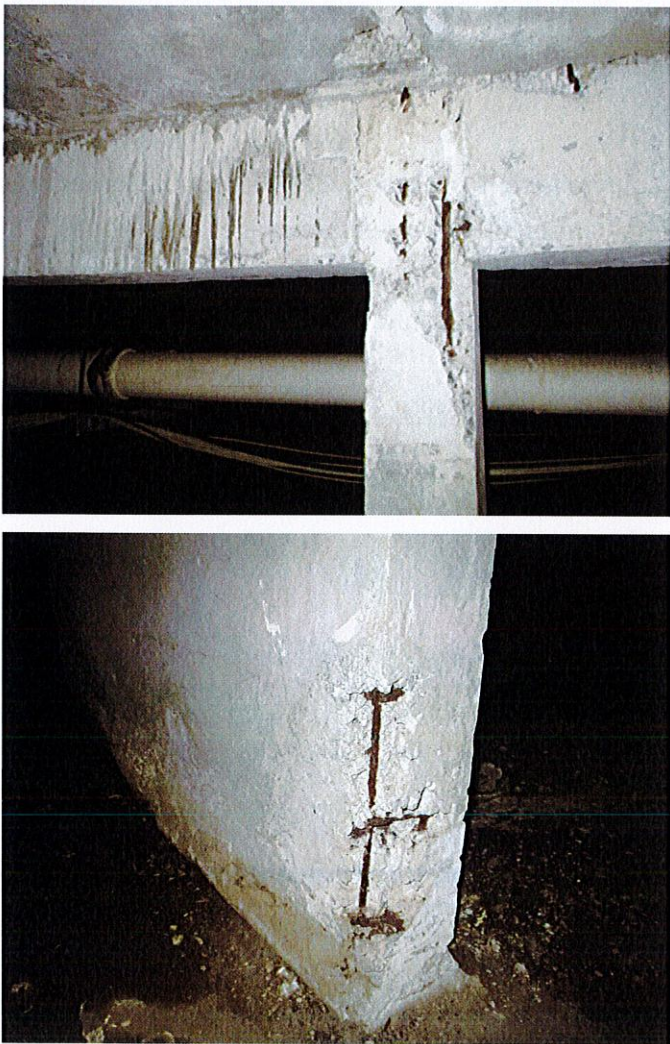
Etat constaté - photo	Préconisations
<p>Nombreuses épaufrures avec aciers à nu corrodé, sur les poutres, poteaux, sous-face de dalles et arêtes de voile, résultant de l'humidité récurrente (ventilation insuffisante, infiltration lavage à grande eau, fuites sur réseaux...) et de défauts localisés du béton (ségrégation, nids de cailloux...).</p>

<p>Réfection complète des étanchéités en surface du plancher du RDC (restaurant, cuisines, locaux ...).</p> <p>Percement de soupiraux supplémentaires dans les soubassements des façades Nord et Sud pour améliorer la ventilation naturelle.</p> <p>Rénovation ou remplacement des réseaux fuyards : cf. chapitre Réseaux.</p> <p>Réparation de toutes les épaufrures et éclats, de la façon suivante :</p> <ul style="list-style-type: none"> - purge des bétons non ou peu adhérents, et des bétons ségrégés - dégagement total des armatures corrodées, sur toute la périphérie des barres - décapage approfondi des aciers, purge totale des oxydes et dépoussiérage - passivation des aciers sur toute la périphérie des armatures - réfection des bétons d'enrobage au moyen d'un mortier de réparation époxydique hydrofuge, conforme à la norme EN 1504.

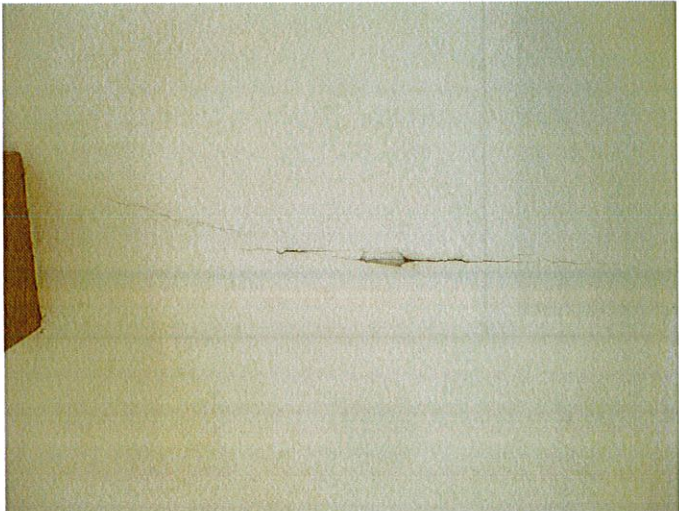
Etat constaté - photo	Préconisations
<p>Fissure récurrente en intrados du PH RDC, sous la coursure périphérique. Ouverture d'environ 0.5mm. Retrait ou reprise de bétonnage. Non préjudiciable.</p>

<p>Rebouchage des fissures :</p> <ul style="list-style-type: none"> - Préparation des fonds par grattage au grattoir triangulaire ou sciage des lèvres des fissures en V. Brossage, dépoussiérage. - Calfeutrement au moyen d'un enduit acrylique ou d'un mortier époxy. Le matériau de rebouchage doit être suffisamment élastique pour résister aux éventuelles variations d'ouverture des fissures. - Remise en peinture

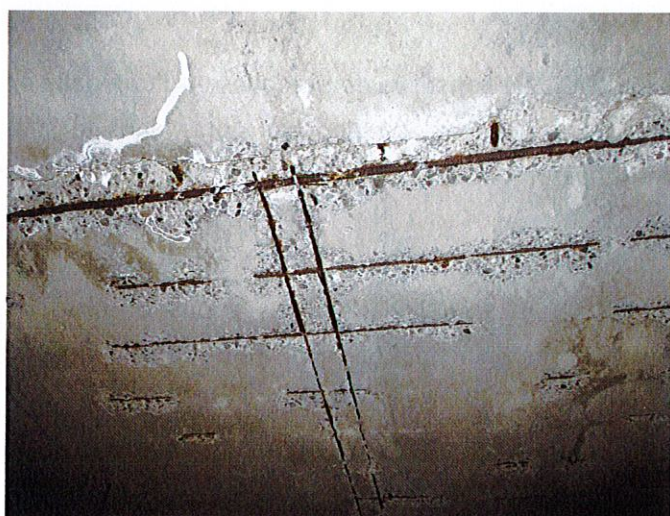
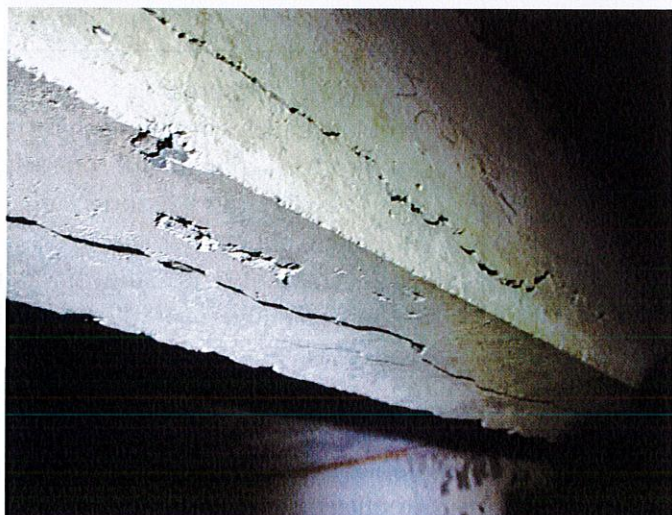
Etat constaté - photo	Préconisations
<p>Nombreuses épaufrures avec aciers à nu corrodé, en sous-face des prédalles et arêtes de poutres, en PH VS, résultant de l'humidité récurrente (ventilation insuffisante, infiltration lavage à grande eau, fuites sur réseaux...) et de défauts localisés du béton (ségrégation, nids de cailloux...).</p>	<p>Cf. Vide sanitaire</p> <p>Réparation de toutes les épaufrures et éclats, de la façon suivante :</p> <ul style="list-style-type: none"> - purge des bétons non ou peu adhérents, et des bétons ségrégés - dégagement total des armatures corrodées, sur toute la périphérie des barres - décapage approfondi des aciers, purge totale des oxydes et dépoussiérage - passivation des aciers sur toute la périphérie des armatures - réfection des bétons d'enrobage au moyen d'un mortier de réparation époxydique hydrofuge, conforme à la norme EN 1504.

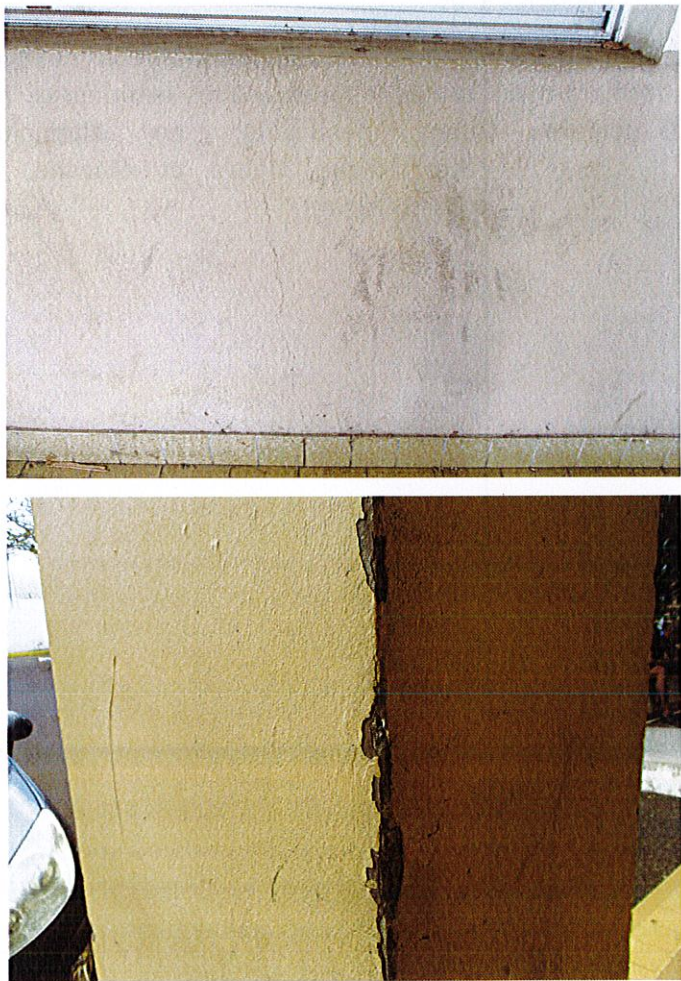
Etat constaté - photo	Préconisations
<p>Toutes les façades sont sales. Quelques traces d'humidité localisées. Quelques petites épaufrures dues à des chocs.</p>

<p>Ravalement généralisé des façades, acrotères préfabriqués et poteaux, par lavage HP et remise en peinture imperméabilisante généralisée de type I3 au minimum, et I4 au droit des fissures.</p> <p>Remise en peinture des encadrements de baies et tableaux.</p> <p>Préparation des supports avant la mise en peinture imperméabilisante :</p> <ul style="list-style-type: none"> - purge des enduits localement pulvérulents et/ou décollés, reprise de l'enduit, - réfection des épaufrures - rebouchage des fissures.

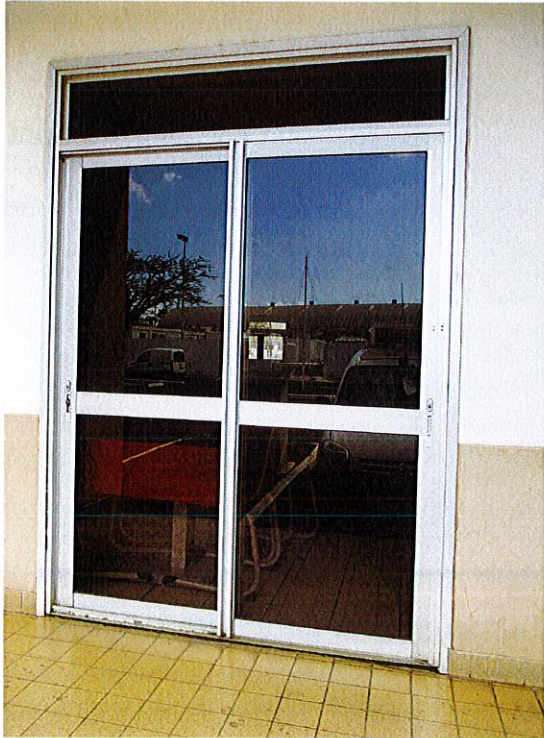
Etat constaté - photo	Préconisations
<p><u>Toutes les menuiseries</u> : mauvais état général, ou état d'usage : certaines sont bloquées ; d'autres ferment mal ; certaines serrures HS ; film décollé ; jalousies rouillées...</p>

<p>Dépose et remplacement à neuf de toutes les menuiseries extérieures, par une menuiserie, en aluminium thermolaqué, neuve et étanche, au châssis isolant.</p>
