**RAPPORT D'ETUDE DE BOISERIES DAMASCENES OTTOMANES (1205H. /1790-91)  
CONSERVEES AU DEPARTEMENT DES ARTS DE L'ISLAM DU MUSEE DU LOUVRE**

**Titre : BOISERIES OTTOMANES**

**Numéro d'inventaire : RFML.AI.2023.34.1 à 12**

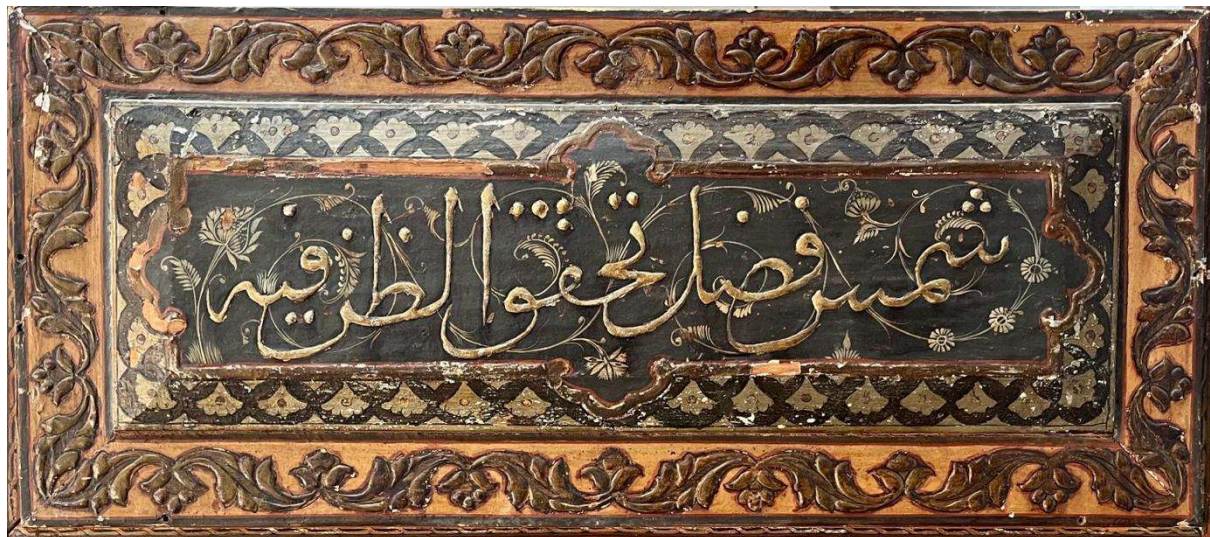
Fig. 3: Panneau du Louvre daté 1205/1790-91 (couleurs vibrantes dissimulées sous un vernis assombri)

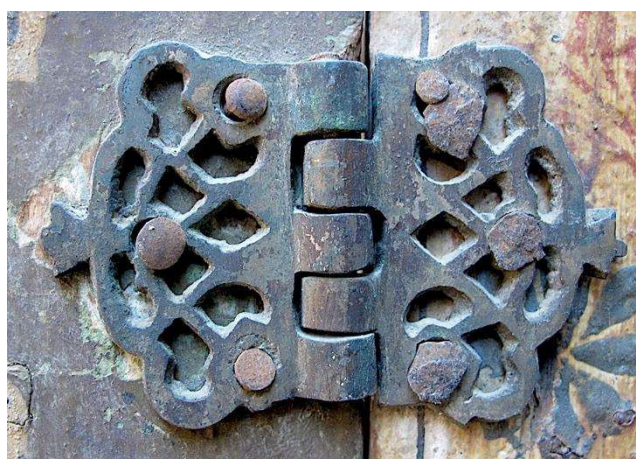
Clous en fer à tête plate ou bombée ajoutés après la fabrication distincts des clous en fer forgé d'origine.

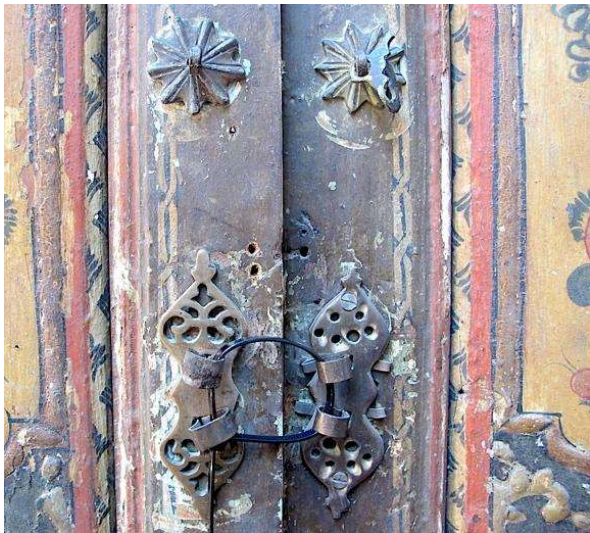
Boucles à doubles pattes : 3 restituées et 1 d'origine

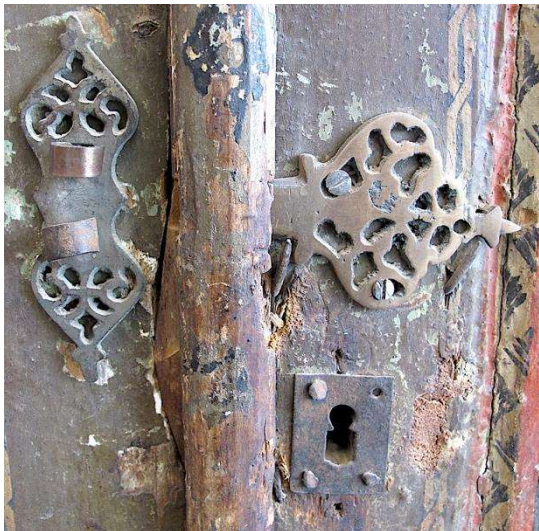
Applique à droite d'origine dont le pied (étrier) a été sectionné et la surface abrasée, fixation moderne à l'aide de vis. Restitution d'une boucle à doubles pattes sur l'applique à gauche.

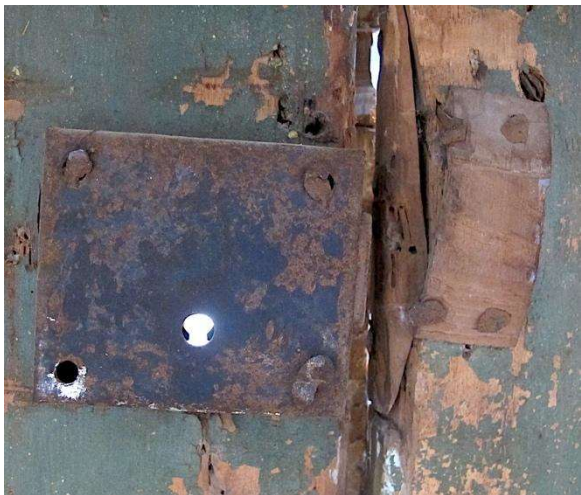
Cette zone est assez perturbée avec des remaniements et des ajouts. Il est difficile à ce stade d'affirmer si la serrure est pensée dès l'origine ou bien si elle fait suite à une modification.

Coffre et plaque de serrure à clef. A la place de la gâche, une pièce de bois placée en renfort (état probablement modifié, partiellement ou intégralement ?).

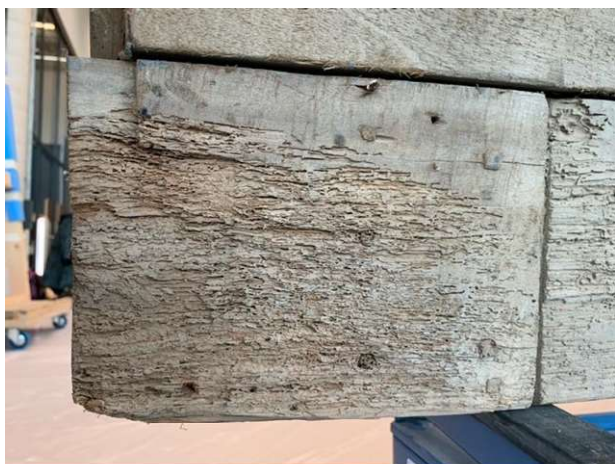
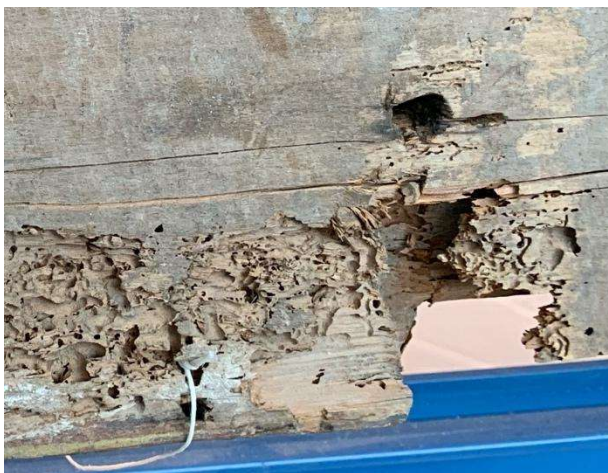
Dégradation des bois par des galeries de xylophages

- Consolidation des zones dégradées par les galeries de xylophages.
- Collage des fentes et cassures sur l'ensemble des bois.
- Ajustage et collage de flipots dans les plans de collage non jointifs.

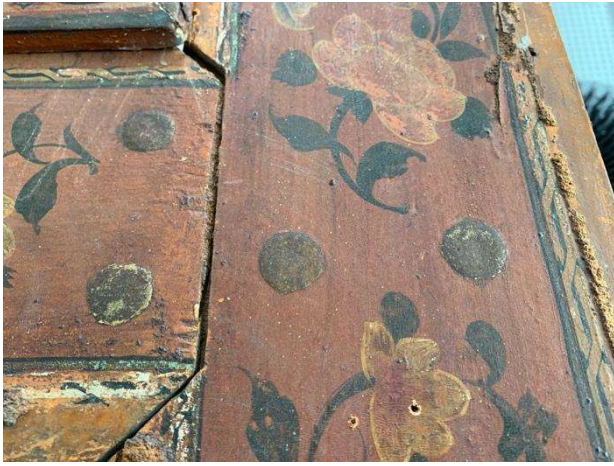
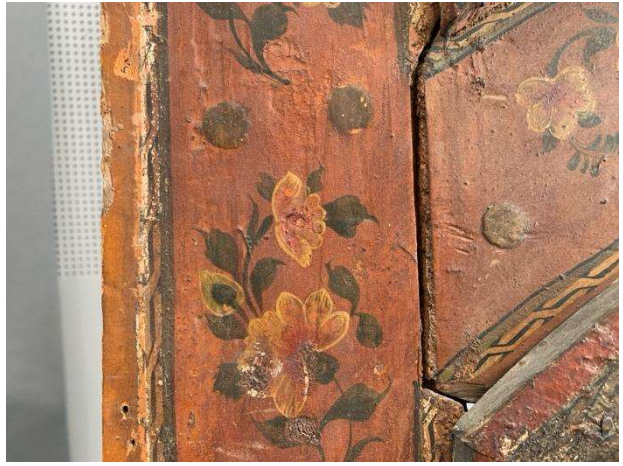
Jeux dans les assemblages

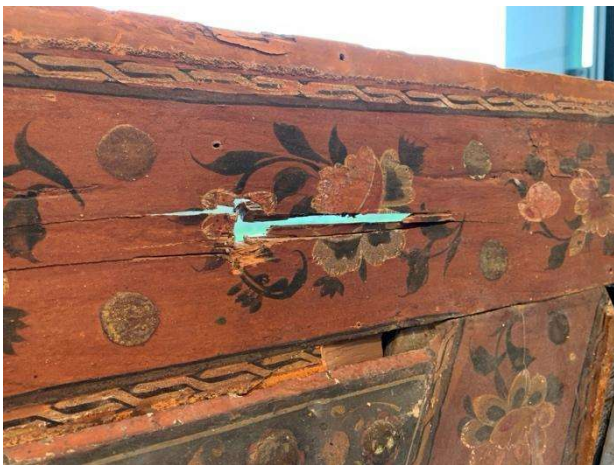
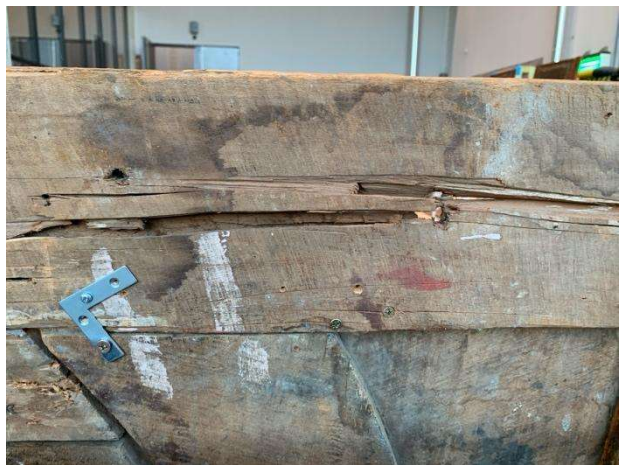
Cassures face et revers sur un montant

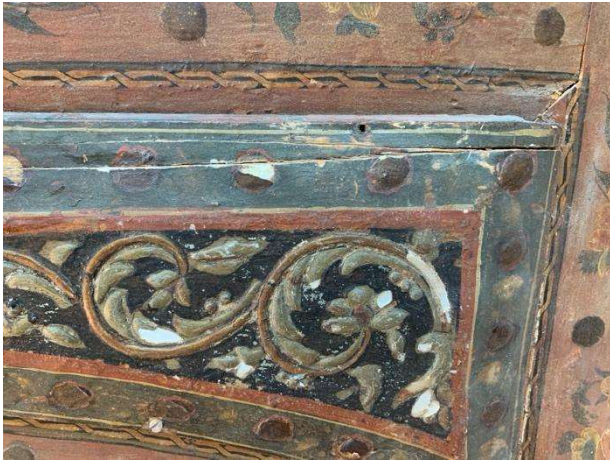
Cassure sur un panneau en applique

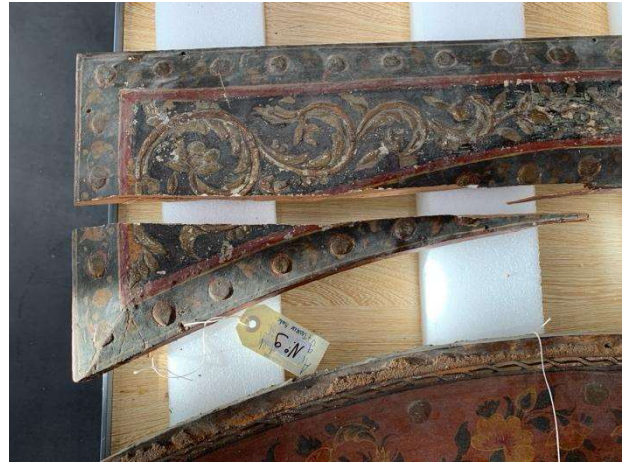
Cassure dissociée sur un panneau en applique

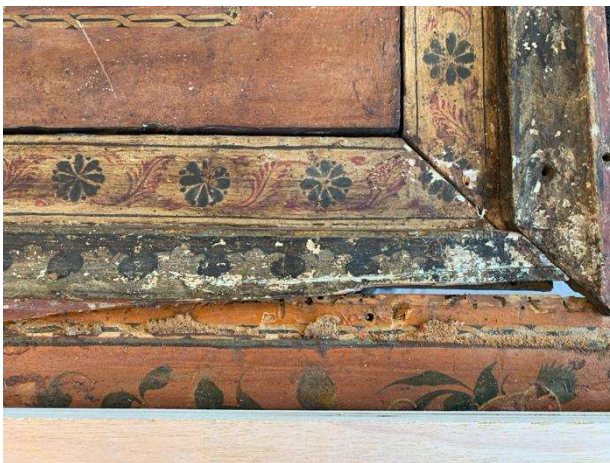
Moulure cassée et lacunaire au bas d'un encadrement de porte

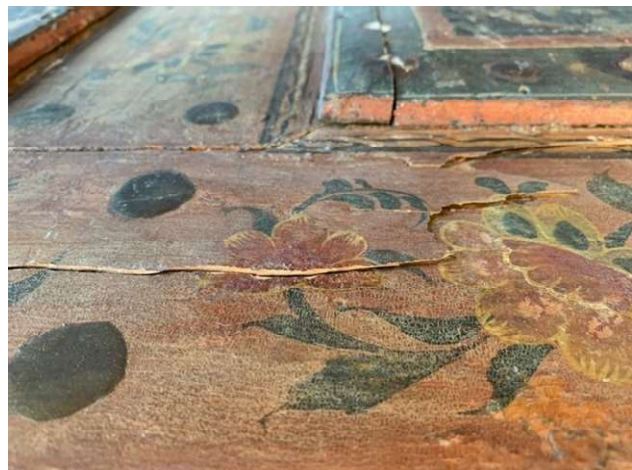
Cassure en désaffleure

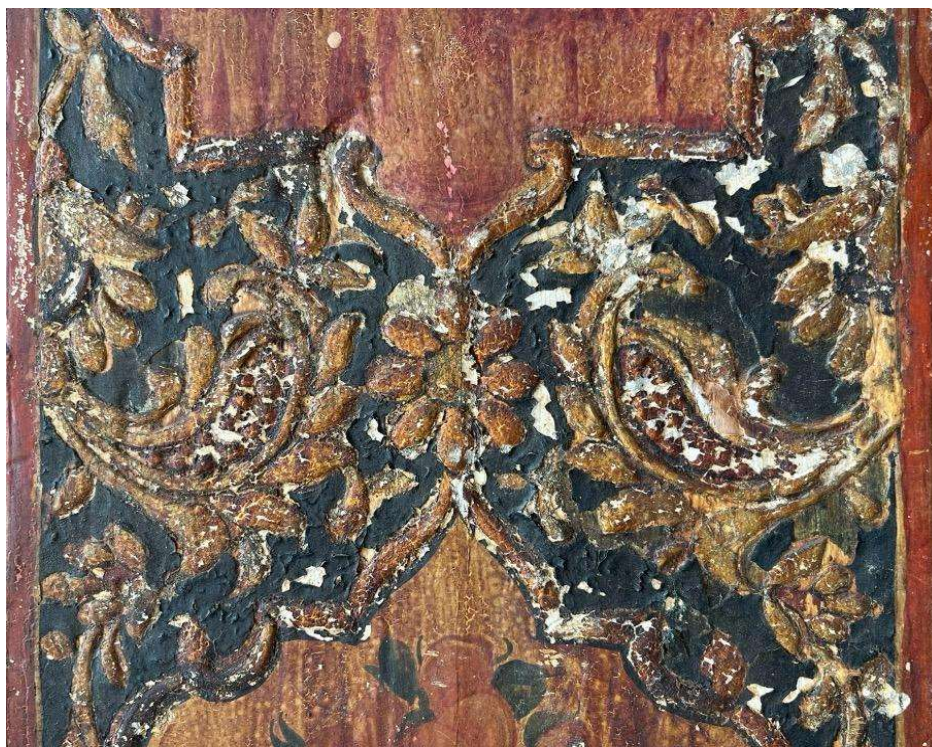
Ces couches de vernis couvrent souvent d'anciennes pertes, ce qui illustre l'état de l'objet avant ou au moment de sa vente avant 1950. Les vernis les plus tardifs ont également entraîné des changements importants dans la palette de couleurs. Par exemple, le bleu vif du smalt est devenu gris foncé ou noir.

Fig. 27: Détail d'un panneau vertical, endommagement des zones recouvertes de feuilles d'étain, de couches résineuses teintées et de smalt (couche de peinture originale très épaisse), les couches de vernis ultérieures entraînent de fortes tensions et des pertes, certaines zones sont repeintes avec de la peinture verte.

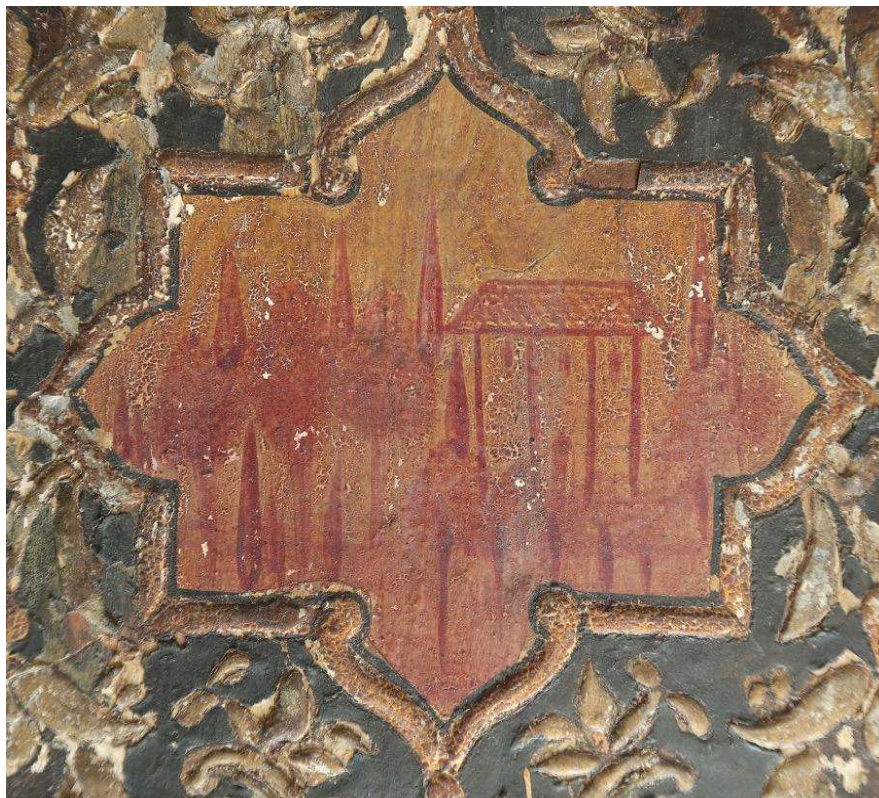
Fig. 28: Détail d'un panneau vertical, l'épaisseur variable des couches de vernis entraîne des craquelures et des délaminations de la couche picturale d'origine, ce qui provoque de petites pertes.

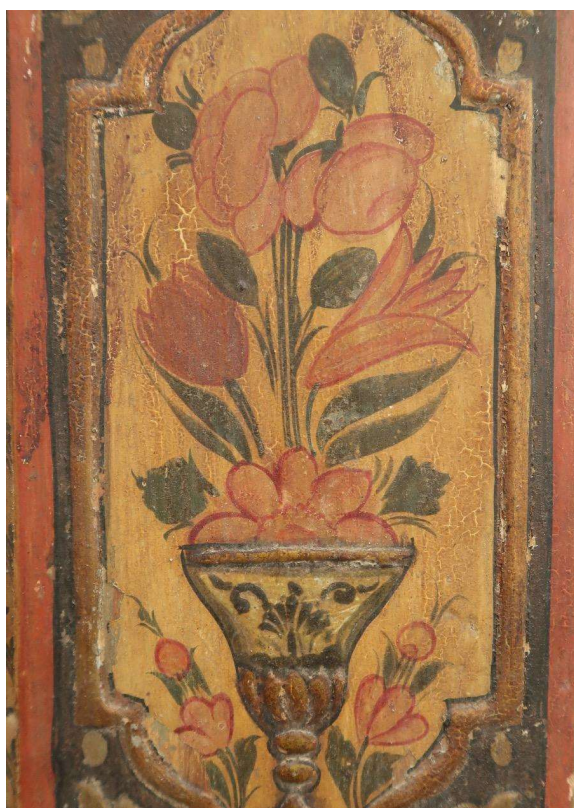
Fig. 29: Détail d'un panneau encastré d'un vantail de placard mural, craquelures et degrés d'assombrissement variables

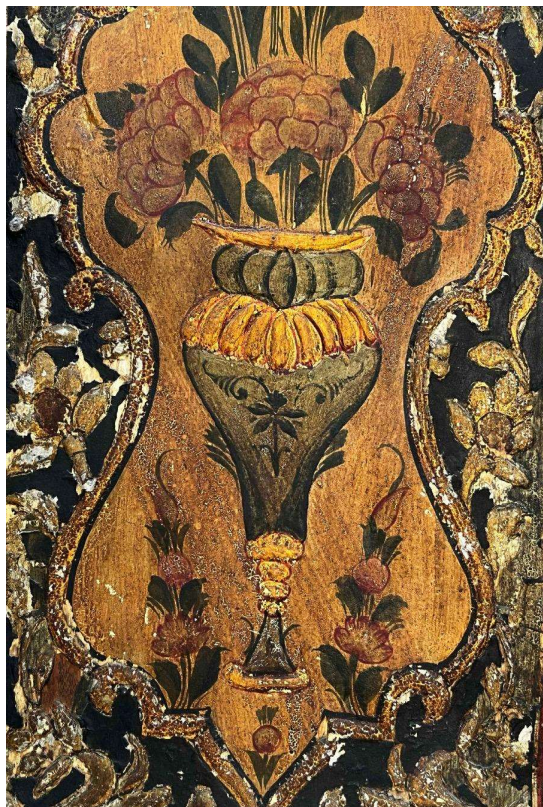
Fig. 30: Détail d'un panneau vertical, les coups de pinceau des couches de vernis appliquées sont visibles en raison du degré variable d'assombrissement et entraînent divers craquelés et délamination de la couche de peinture originale, ce qui se traduit par de petites pertes.

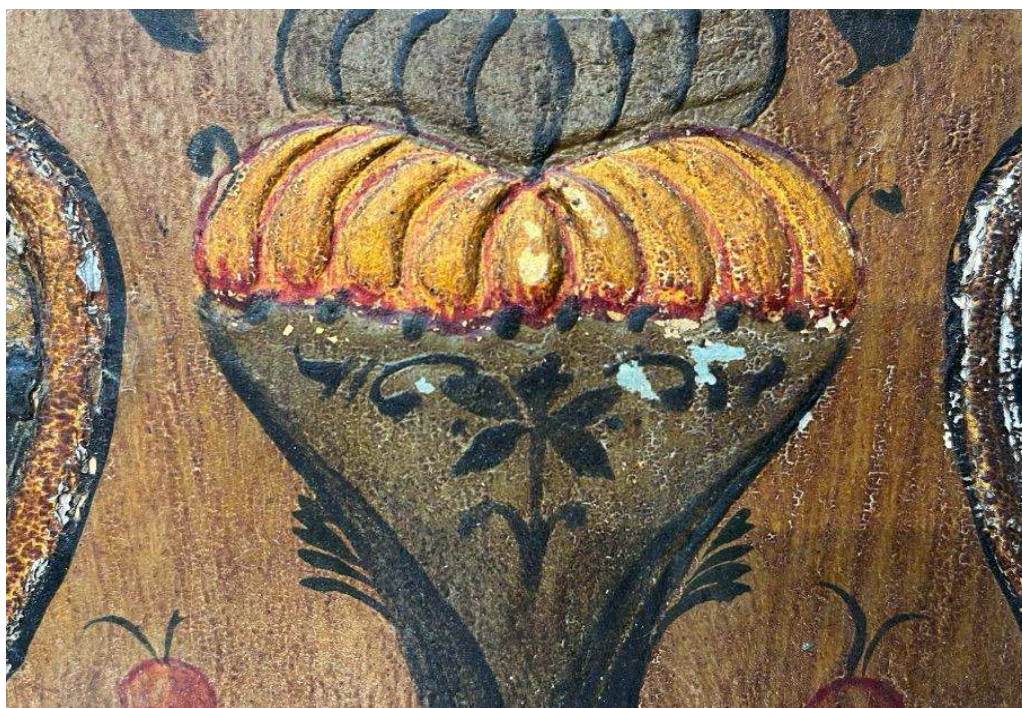
Fig. 31: Détail d'un panneau vertical, les coups de pinceau des couches de vernis appliquées sont visibles en raison du degré variable d'assombrissement montrant un craquelé et un délaminage variables de la couche de peinture originale, le bleu clair original est visible dans les pertes, mais certains morceaux de la couche originale plus épaisse de bleu foncé des lignes peintes sont perdus.

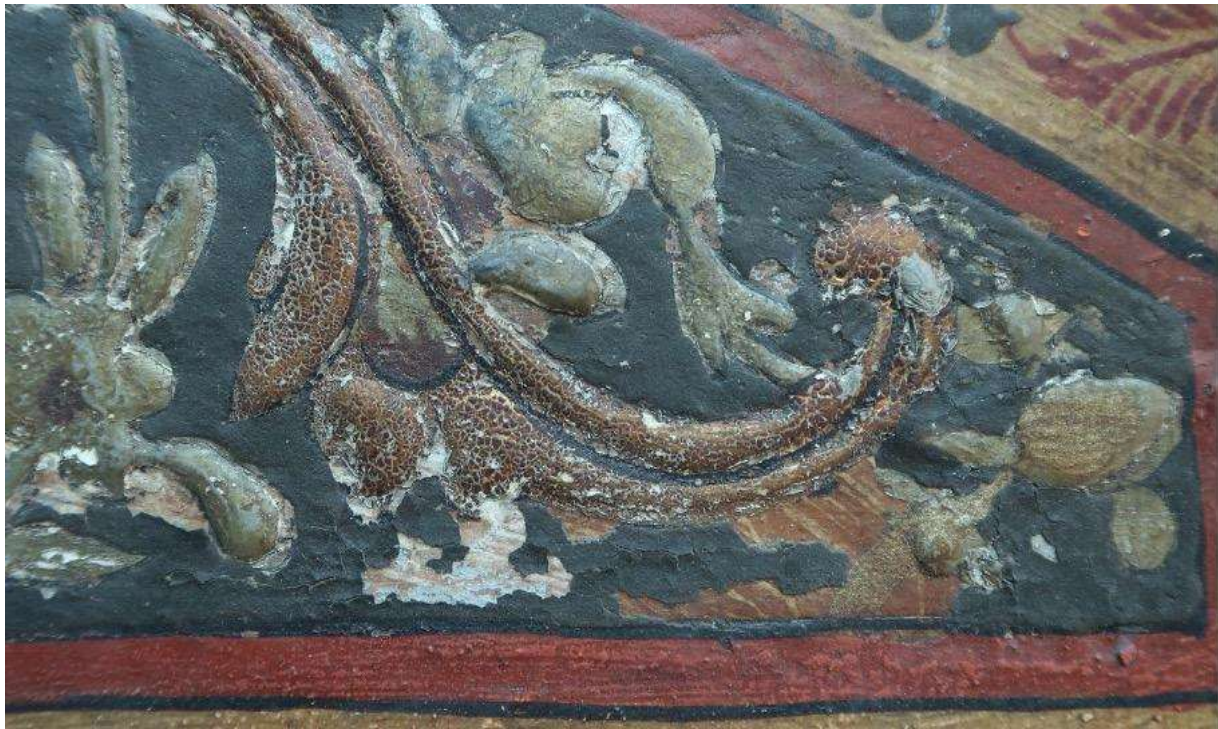
Fig. 32: Détail avec divers phénomènes d'endommagement : écaillage et perte de la couche de smalt (fond gris), craquelure de la laque orange.

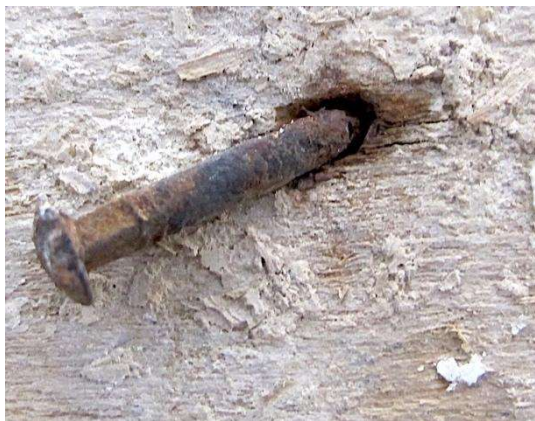
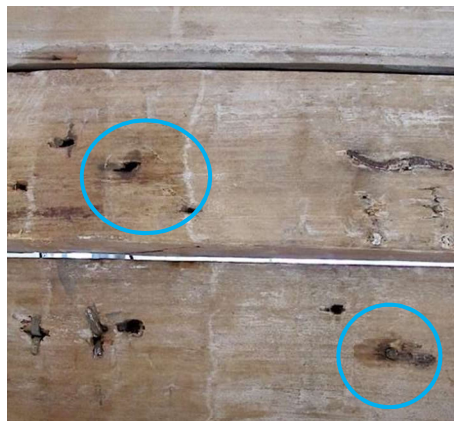
- Corrosion du fer avec formation de couches d'oxy-hydroxydes de fer de couleur brune avec faible migration/expansion de ces composés dans le bois (état vérifié sur les parties accessibles).

Les éléments métalliques en fer sont particulièrement sensibles à l'humidité relative (HR) et aux variations hygrométriques. Il est souhaitable de conserver les boiseries à une HR n'excédant pas 50% (+ 5% maximum). La reprise de processus de corrosion serait très dommageable pour le bois avec d'éventuelles aggravations des fissures mais aussi pour le revêtement peint (soulèvement, perte de matière supplémentaire). Afin d'assainir les surfaces, plusieurs étapes doivent être envisagées :

- Élimination des produits de corrosion externes.
- Stabilisation éventuelle en fonction de la composition et de l'état de la surface d'origine. Dans ce cas de figure, toutes les précautions devront être prises afin de ne pas polluer la couche picturale.
- Application d'une protection de surface afin de limiter les échanges gazeux.

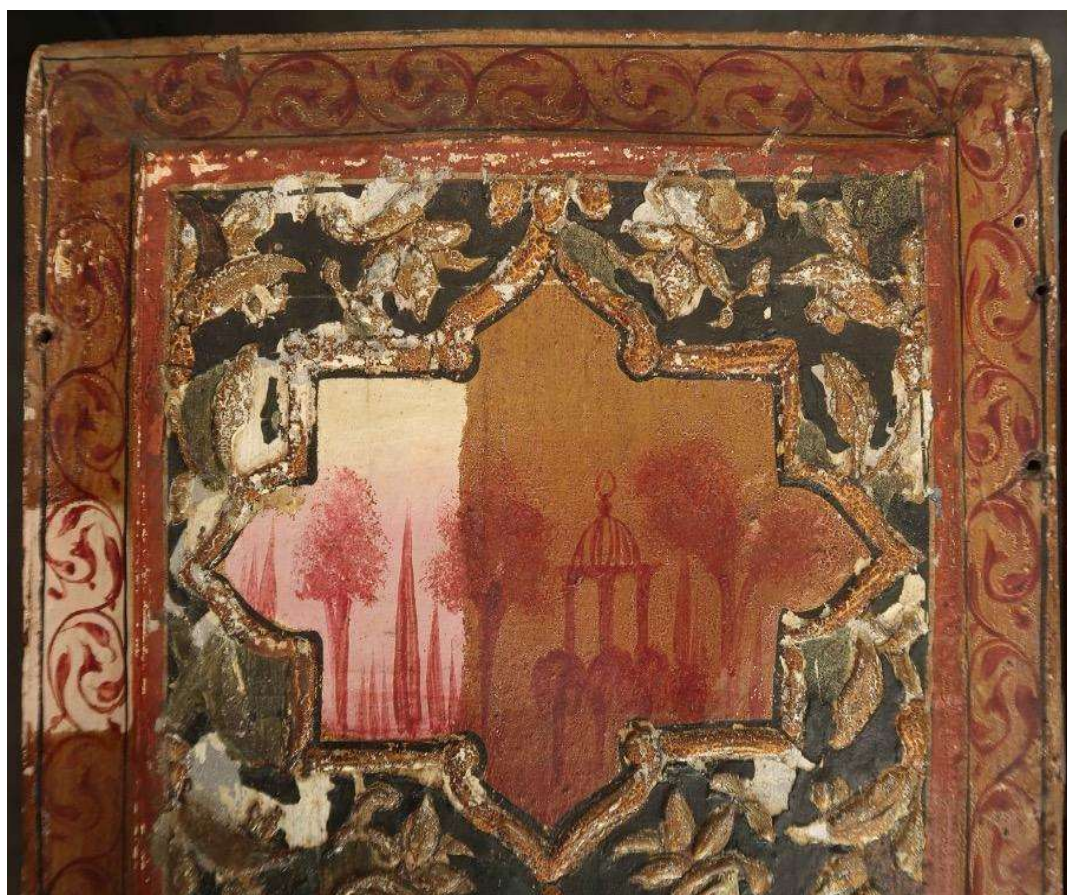
Les couches réagissent aux solvants comme s'il y avait deux ou trois couches de vernis et une couche de colle animale entre les deux. Lorsque ces couches sont retirées des couches stables de peinture à la détrempe, la décoration de surface originale (bien sûr vieillie, mais souvent extraordinairement bien conservée) peut être révélée (Fig. 35 - Fig. 37).

Fig. 35: Détail d'un panneau vertical, avec test d'élimination des couches ultérieures de vernis et de colle : à l'intérieur du cartouche du paysage et sur le cadre/bord gauche du panneau.

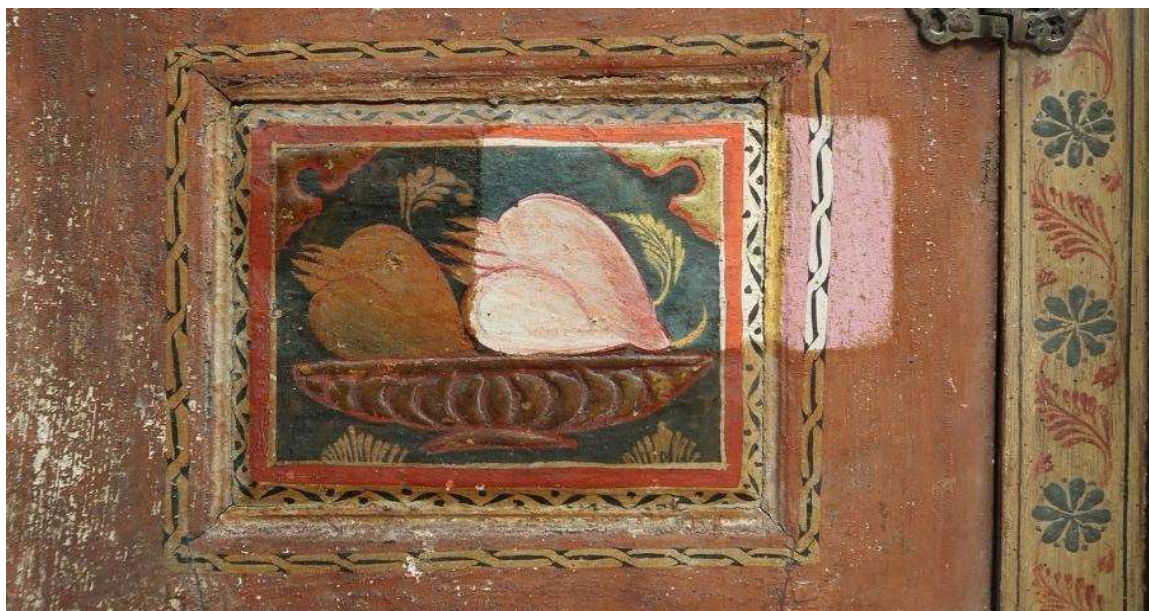
Fig. 36: Détail d'un volet de placard mural, avec test d'élimination des couches de vernis et de colle ultérieures, montrant la palette de couleurs d'origine ; sur le côté gauche, le vernis a déjà entraîné de nombreuses pertes minuscules de la couche de peinture rose, exposant la couche de fond blanche.

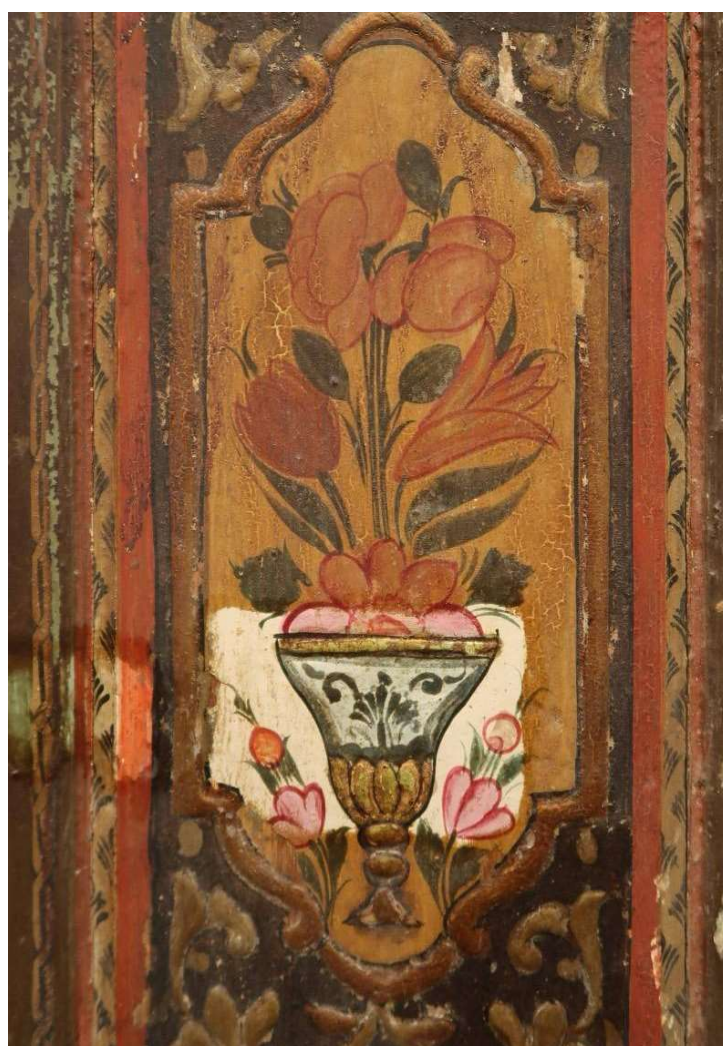
Fig. 37: Détail d'un panneau encastré d'un volet de placard mural, avec test d'élimination des couches de vernis et de colle ultérieures, montrant la palette de couleurs d'origine.
