## DOSSIER DE DIAGNOSTIC TECHNIQUE

**Référence : 002ER926459**  
A communiquer pour toute correspondance  
Réalisé le : 20/03/2024  
Référence mandataire : EHPAD DE NEULISE

Maison de retraite  
1 Rue de la République  
42590 NEULISE

## Rapport de repérage des matériaux et produits contenant de l'amiante avant réalisation de travaux dans un immeuble bâti

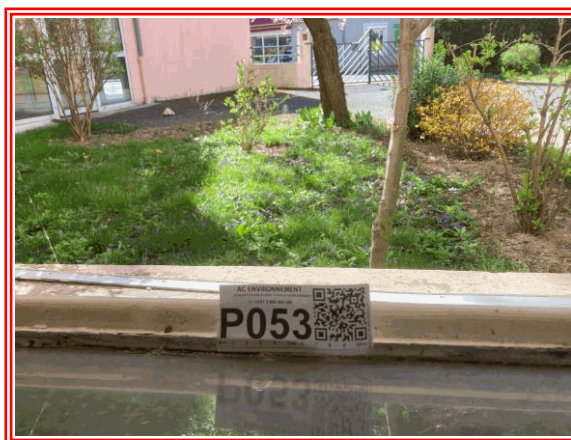
002ER926459 n°52 - 1 (P52) - R+3 - Vol 47 (Escalier)

002ER926459 n°53 - 1 (P53)	RDC - Vol 48 (Escalier)	Prélèvement positif
