Palais de Justice de Draguignan

V2 - Date de diffusion 25/02/2025

Travaux de rénovation des toitures et des façades

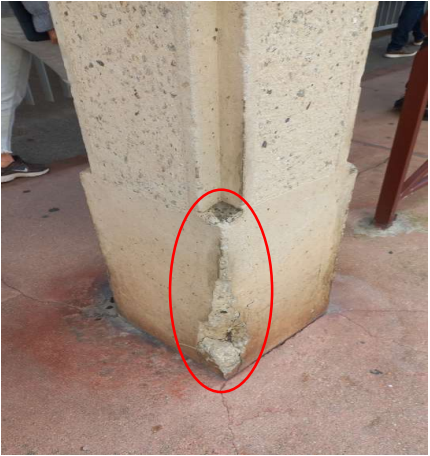
S01	RDC		S11	R+1		S12	R+1	
Corrosion d'armature et éclatement du béton sur des éléments de façade			Corrosion d'armature et éclatement du béton sur des éléments de façade			Fissure à 45° au droit d'une allège béton

- Travaux de structure
 - Réparation des éléments béton dégradé des façades,
 - Réparation par couturage des fissures sur les voiles béton,
 - Reprise de la jonction poutre-voile au 2^{ème} étage,
 - Réparation par couturage des fissures en plancher haut du 3^{ème} étage,
 - Reprise des appuis supérieurs des voiles au niveau du 3^{ème} étage,
 - Traitement des divers petites épaufrures et fissures en façade par ragréage des façades béton,
 - Création de protections collectives anti-chutes (garde-corps) en toiture terrasse.
 - Application d'un traitement curatif et préventif sur les éléments de charpente bois de combles.
- Travaux hors structure
 - Les différents ouvrages d'étanchéité vétustes ou défailants devront être réparées pour traiter les problèmes d'infiltration d'eau.

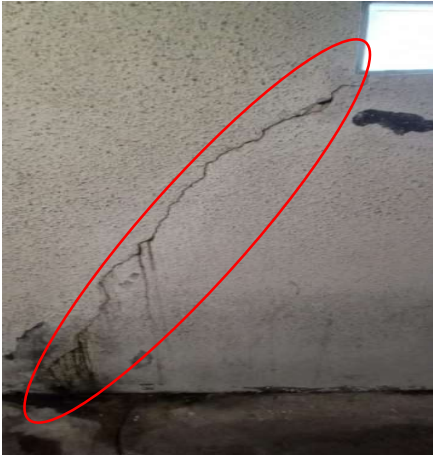
Il est recommandé de prévoir la pose de jauges avec réalisation d'un suivi de mesure régulier afin de s'assurer que les fissures observées sont stabilisées et non-évolutives (repères S12, S13, S14, S22, S32, S34).

- Des investigations sur les éléments fissurés (repères S12, S13, S14, S22, S32, S33, S34) pour évaluer la profondeur et la gravité des fissures et déterminer les réparations et/ou renforcement à prévoir.
- Un diagnostic en profondeur de l'état de dégradation des façade béton directement exposés aux intempéries avec relevé des enrobages des armatures et évaluation de la profondeur de carbonatation du béton et de l'état de corrosion des armatures afin de déterminer le traitement approprié pour la reprise des façades bétons.

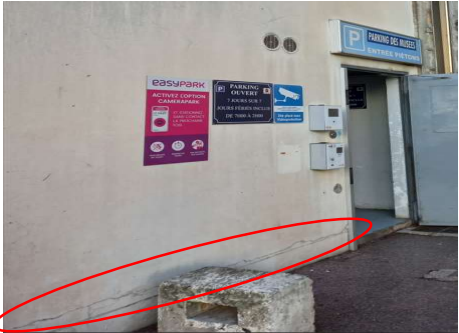
S13	R+1		S14	R+1				
Fissure longitudinale en pied de mur béton contre relevé d'étanchéité			Fissure sur plot béton

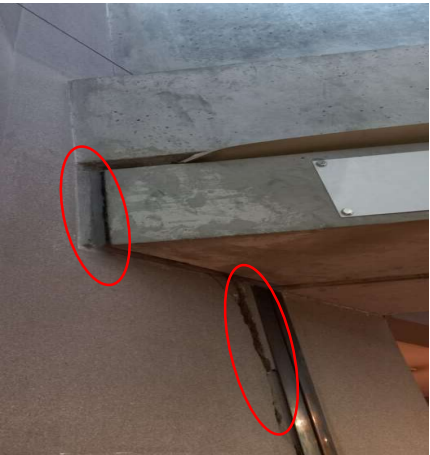
S22	R+2		S23	R+2		S31	R+3	
Fissure et défaillance d'appuis sur une jonction poutre-voile en béton			Divers épaufrures et fissures sur allège			Corrosion d'armature et éclatement du béton sur des éléments de façade

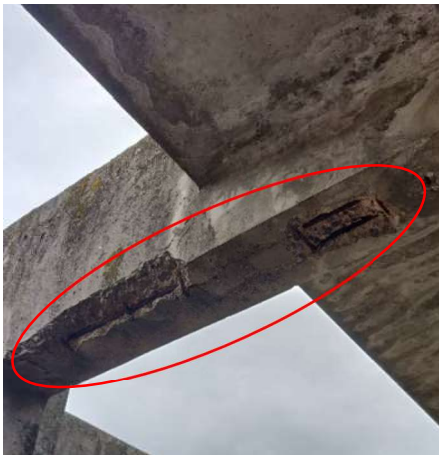
S35	R+3		S41	TT		S42	TT	
Corrosion d'armature et éclatement du béton sur des éléments de façade			Corrosion d'armature et éclatement du béton sur la partie haute des façades traité par ragréage (2023).			Divers épaufrures et fissures sur acrotère béton

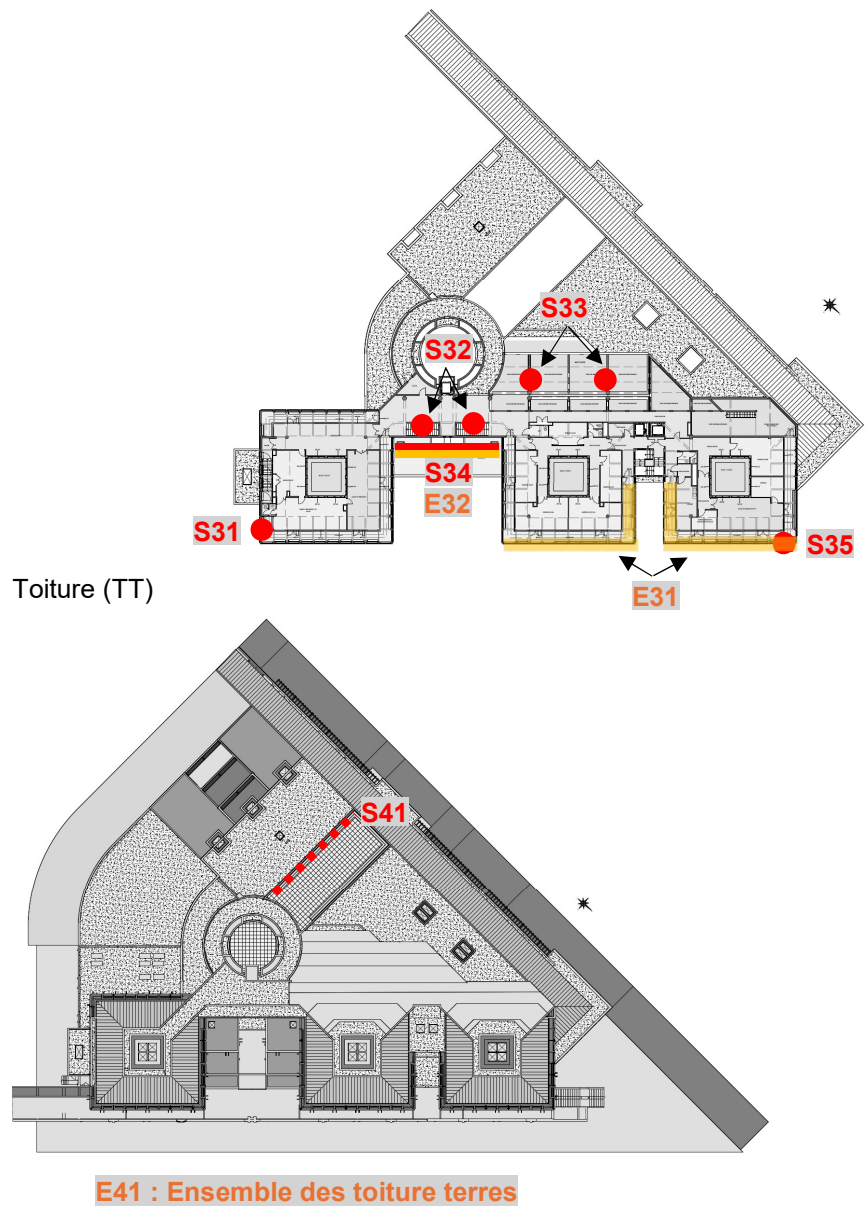
○ Toiture (TT)

Repère	Etage	Description
E01	RDC	Dégradation du joint de dilatation en plancher haut et infiltration d'eau sur la coursive du 1 ^{er} étage
E11	R+1	Etanchéité vétuste sur la coursive du 1 ^{er} étage,
E31	R+3	Etanchéité vétuste sur deux terrasses au 2 ^{ème} étage
E32	R+3	Défaut d'étanchéité au droit du relevé du mur des escaliers du 3 ^{ème} étage
E41	TT	De façon générale, étanchéité vétuste sur les toitures-terrasses.

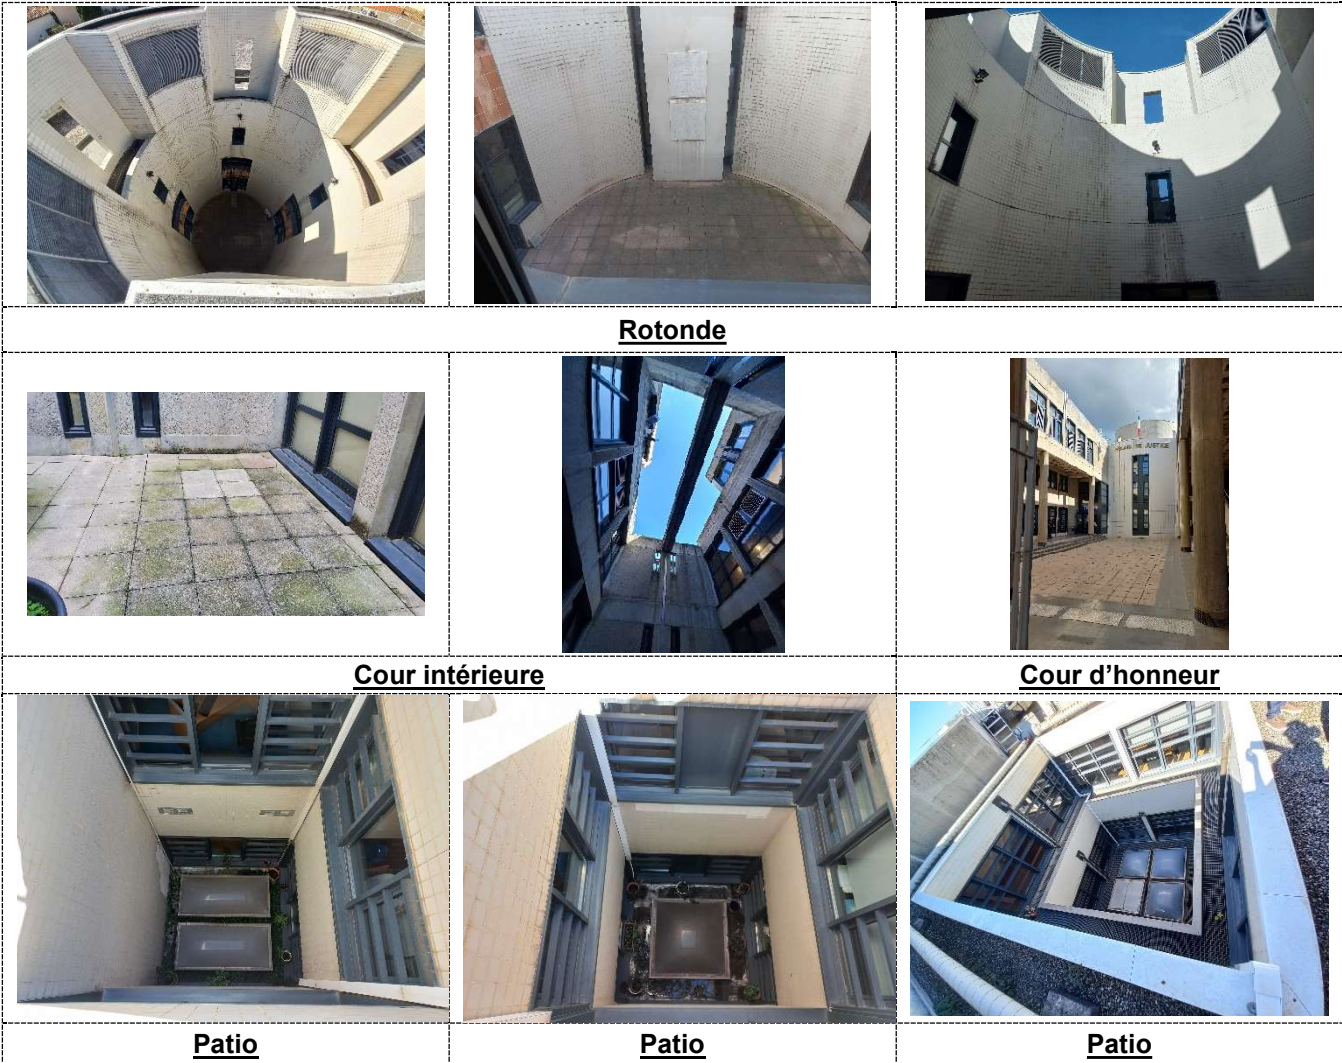
<u>Cour intérieure</u>	<p>La cour intérieure est à ciel ouvert et accessible avec une clé depuis la circulation du RDC. Son sol est en dalles béton sur plots, en mauvais état. Ses murs sont en béton brut apparent.</p>
<u>Patios</u>	<p>Il y a 8 patios, non accessibles qui servent à amener de la lumière naturelle par le biais de lanterneaux d'éclairage ou de désenfumage dans des locaux situés au RDC (salles d'audience, salle de réunion, bureau).</p> <p>Il y a plusieurs points singuliers en termes d'étanchéité avec des différences de largeurs selon les étages et donc la nécessité d'étancher de petites bandes de sol protégées par des grilles caillebotis.</p>

Préconisations :
<ul style="list-style-type: none">• BASE :<ul style="list-style-type: none">○ Remplacement de l'étanchéité avec isolation pour les zones donnant sur des locaux chauffés : cf page « Toiture-Couverture-Etanchéité »○ Remplacement des lanterneaux• OPTIONS :<ul style="list-style-type: none">○ Reprise des désordres en façade : cf. page « FACADES »○ Réhausse de la partie centrale de la cour d'honneur en dalles sur plots selon souhait du MOA afin d'éviter l'effet « piscine » constaté en cas de fortes pluies.
