# CATHÉDRALE NOTRE-DAME DE PARIS

## PHASE 3 – TRAVAUX DE RESTAURATION POST-2024 SOUS-OPERATION n° 1

### RESTAURATION DU CHEVET

#### DOSSIER DE CONSULTATION DES ENTREPRISES

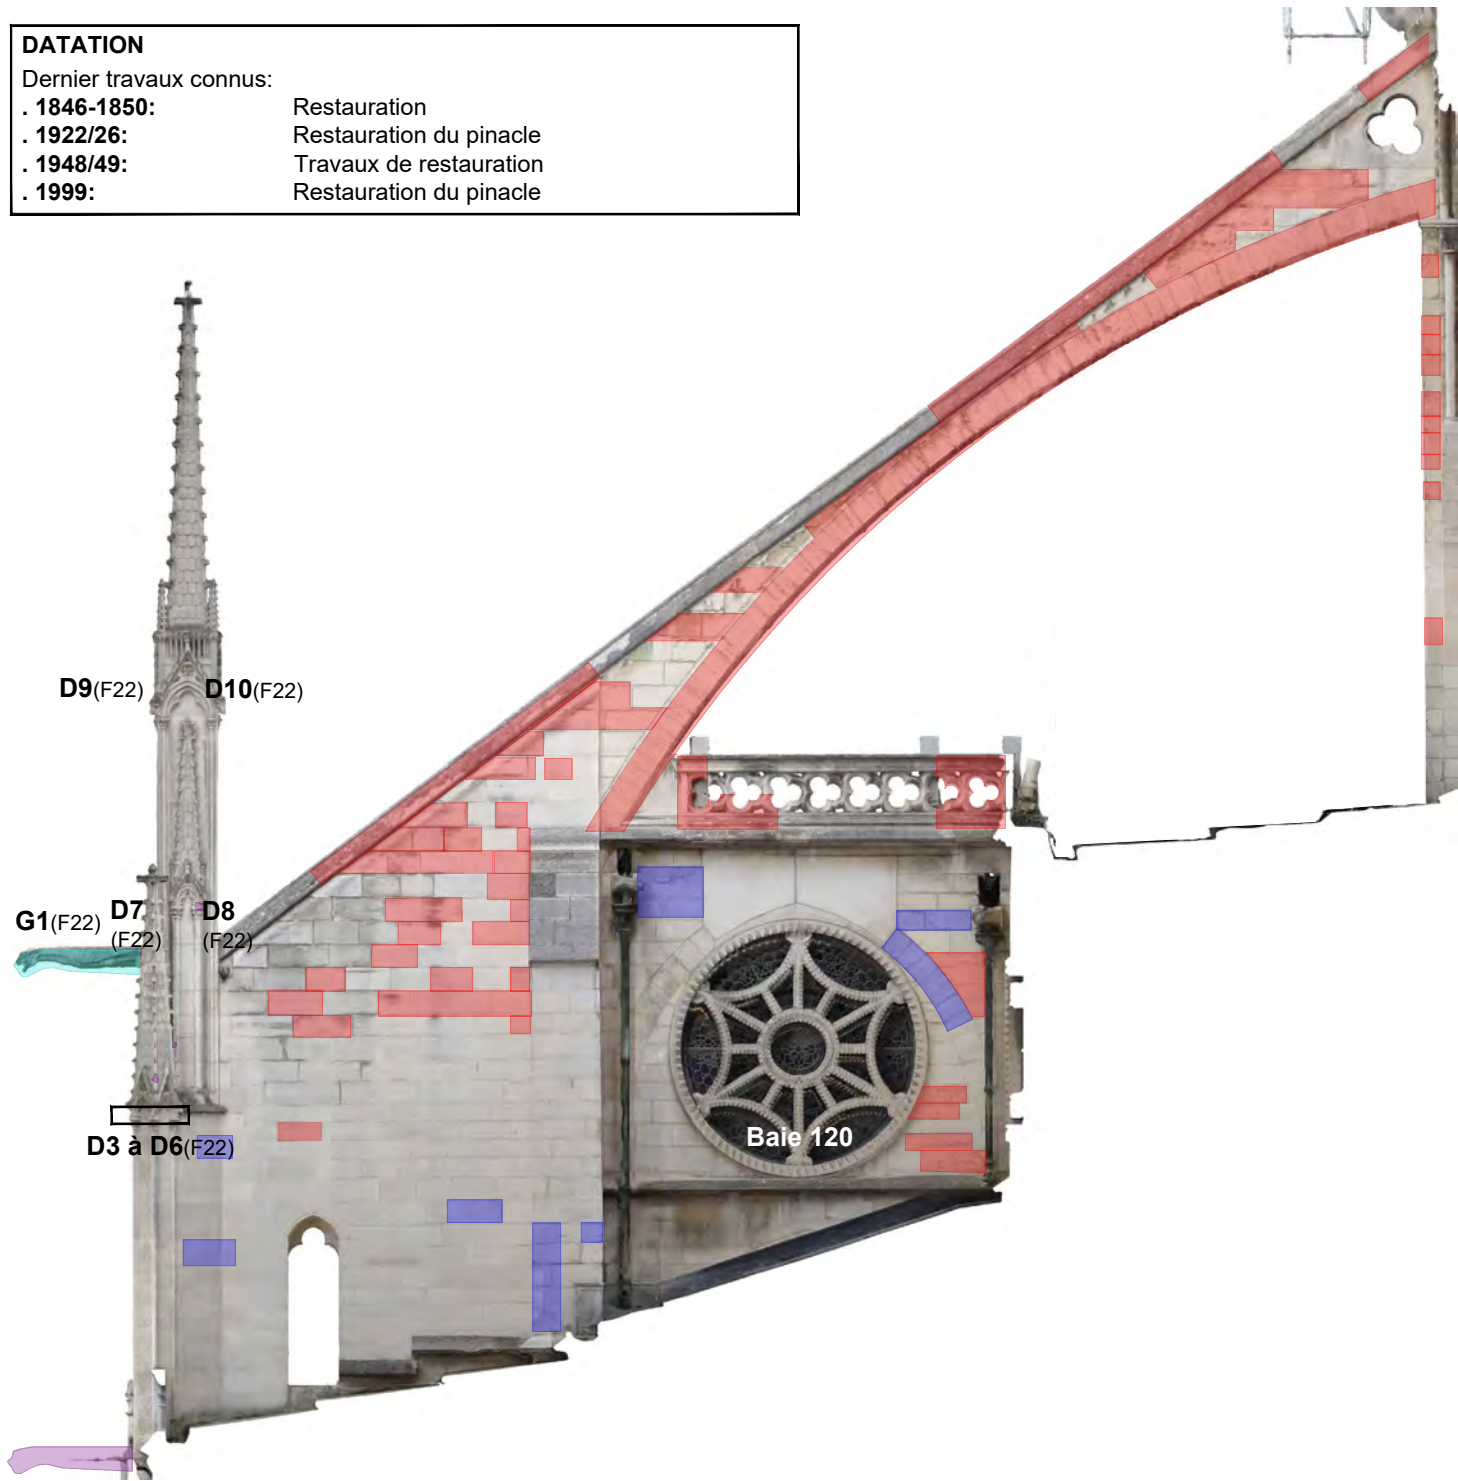
DECORS SCULPTES - Culée	LOCALISATION
<ul style="list-style-type: none"><li>. <b>Pinacle inférieur</b> : Crochets à restituer <b>D3 à D6</b> Figures à nettoyer par microgommage</li><li>. <b>Pinacle médian</b> : Base du gâble à remplacer <b>D7 et D8</b> Figures à nettoyer par microgommage</li><li>. <b>Pinacle supérieur</b> : <b>D9 et D10</b> Figures à nettoyer par microgommage</li><li>. <b>Fleuron, Gargouilles</b> : Dito travée 20 niveau chapelle et tribune</li></ul>

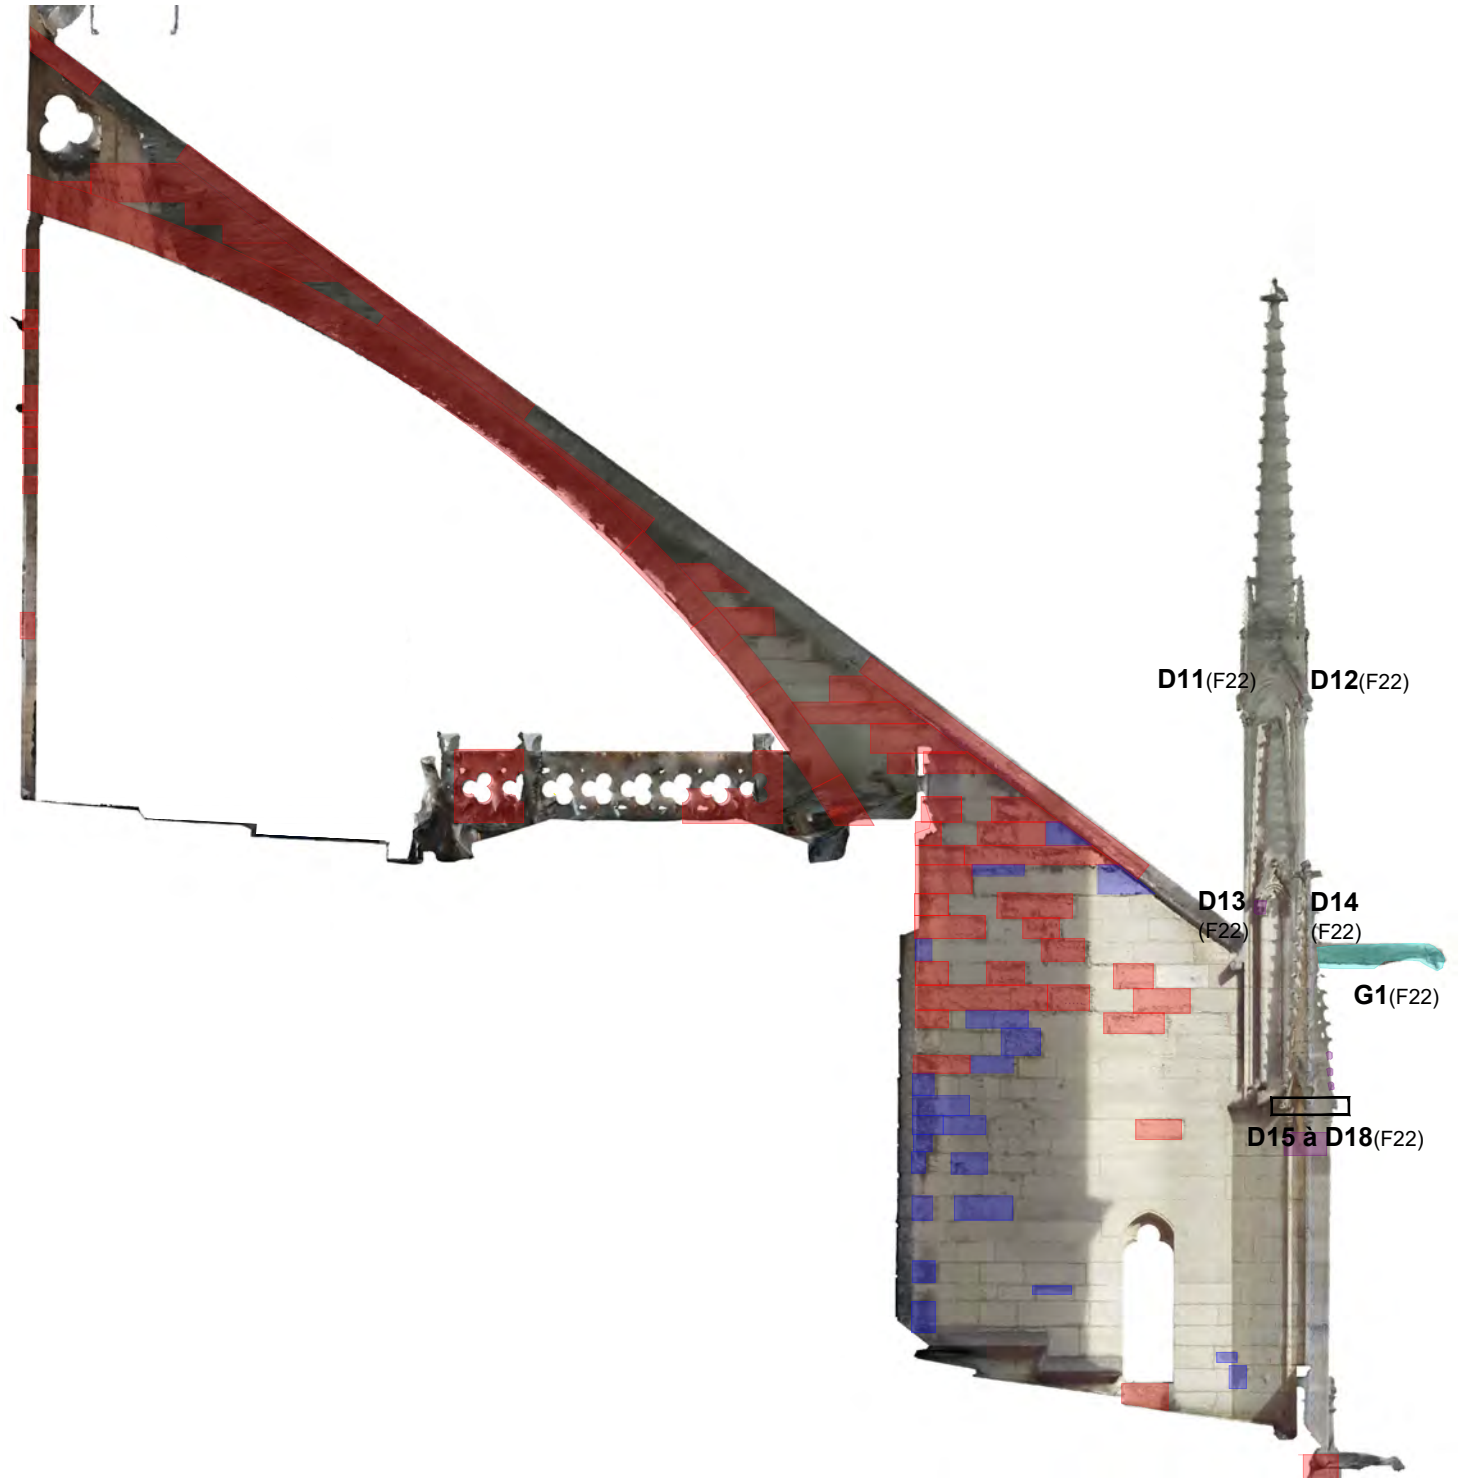
DECORS SCULPTES - Culée	LOCALISATION
<ul style="list-style-type: none"> <li><b>Pinacle inférieur :</b> Crochets à restituer <b>D15 à D18</b> Figures à nettoyer par microgommage</li> <li><b>Pinacle médian :</b> Chapiteau de colonnette à remplacer <b>D13 et D14</b> Figures à nettoyer par microgommage</li> <li><b>Pinacle supérieur :</b> <b>D11 et D12</b> Figures à nettoyer par microgommage</li> <li><b>Fleuron, Gargouilles :</b> Dito travée 20 niveau chapelle et tribune</li> </ul>

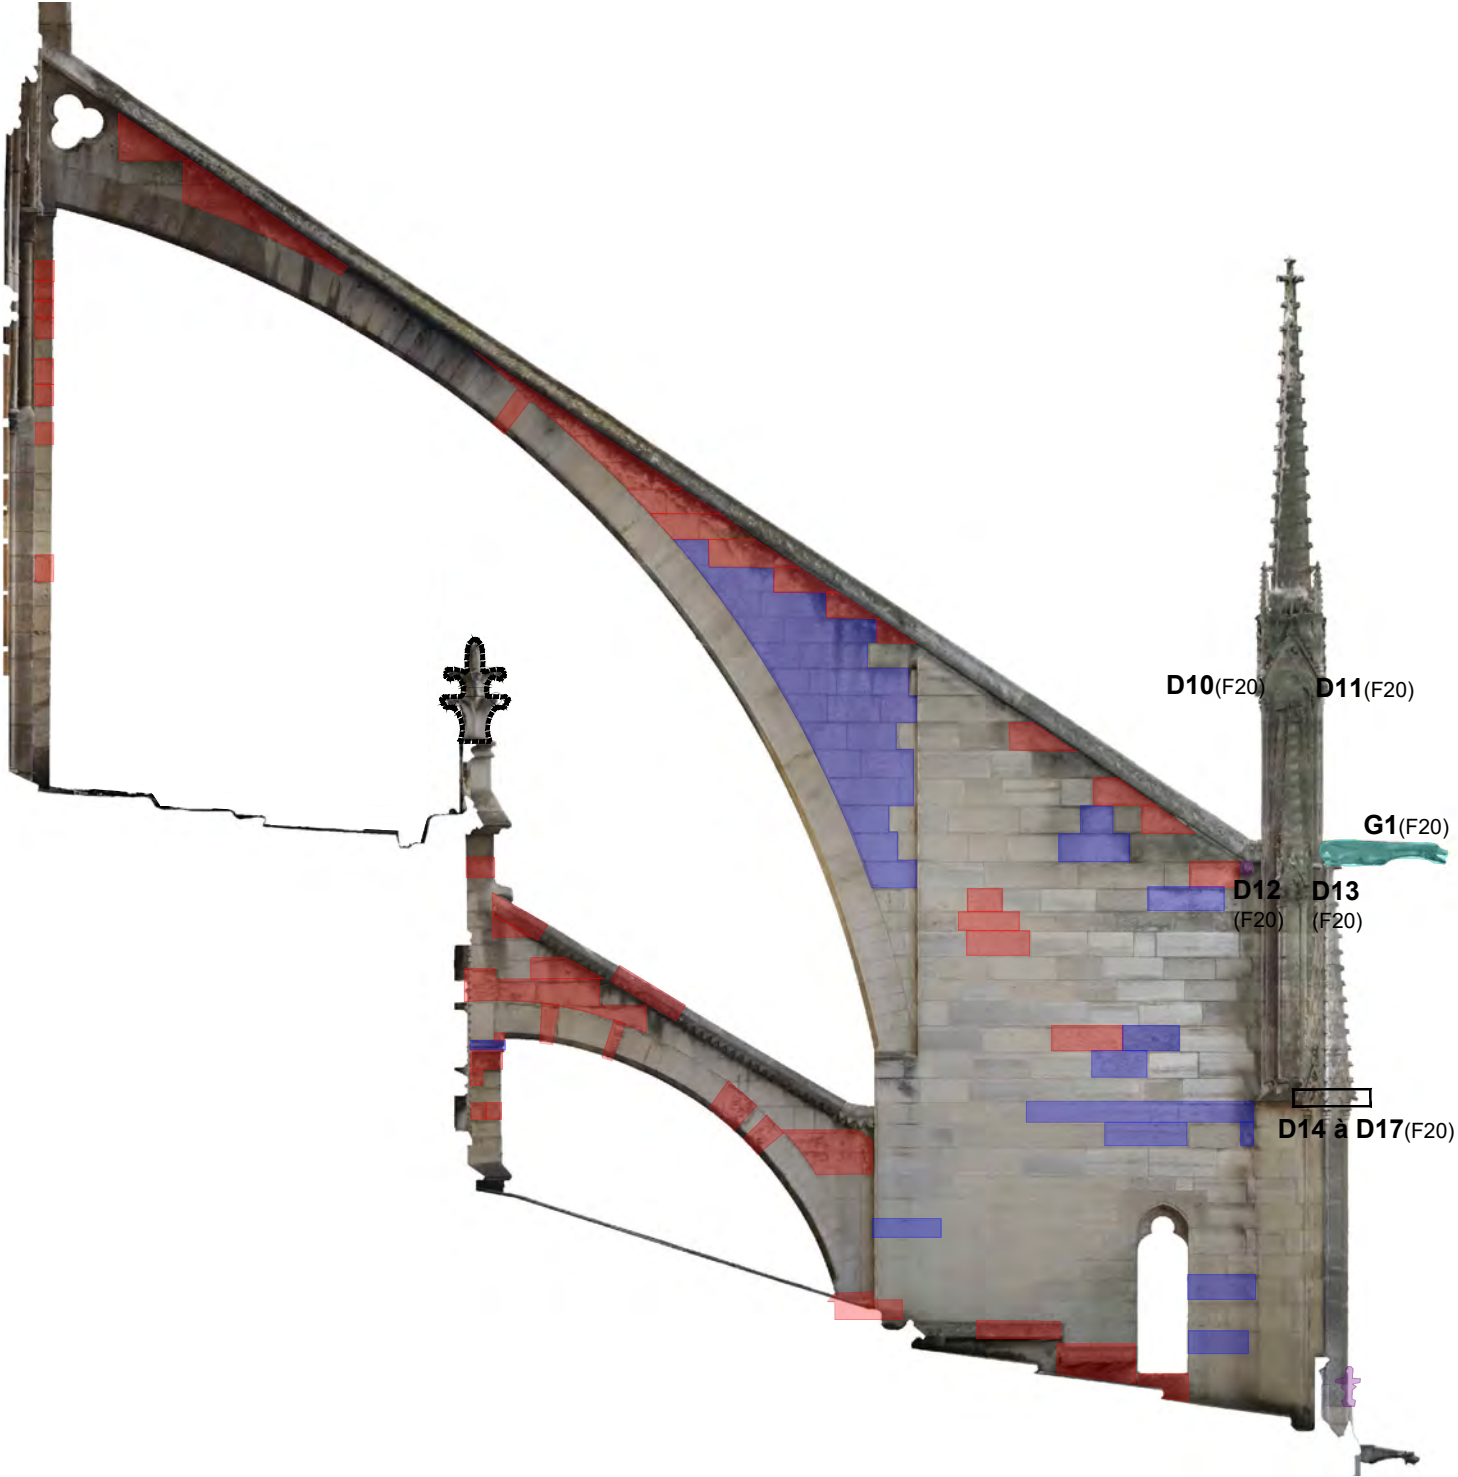
DECORS SCULPTES - Culée	LOCALISATION
<ul style="list-style-type: none"> <li>. <b>Pinacle inférieur :</b> <b>D14 à D17</b> Figures à nettoyer par microgommage</li> <li>. <b>Pinacle médian :</b> <b>D12 et D13</b> Figures à nettoyer par microgommage</li> <li>. <b>Pinacle supérieur :</b> <b>D10 et D11</b> Figures à nettoyer par microgommage</li> <li>. <b>Fleuron, Gargouille :</b> Dito travée 18 niveau chapelle et tribune</li> </ul>

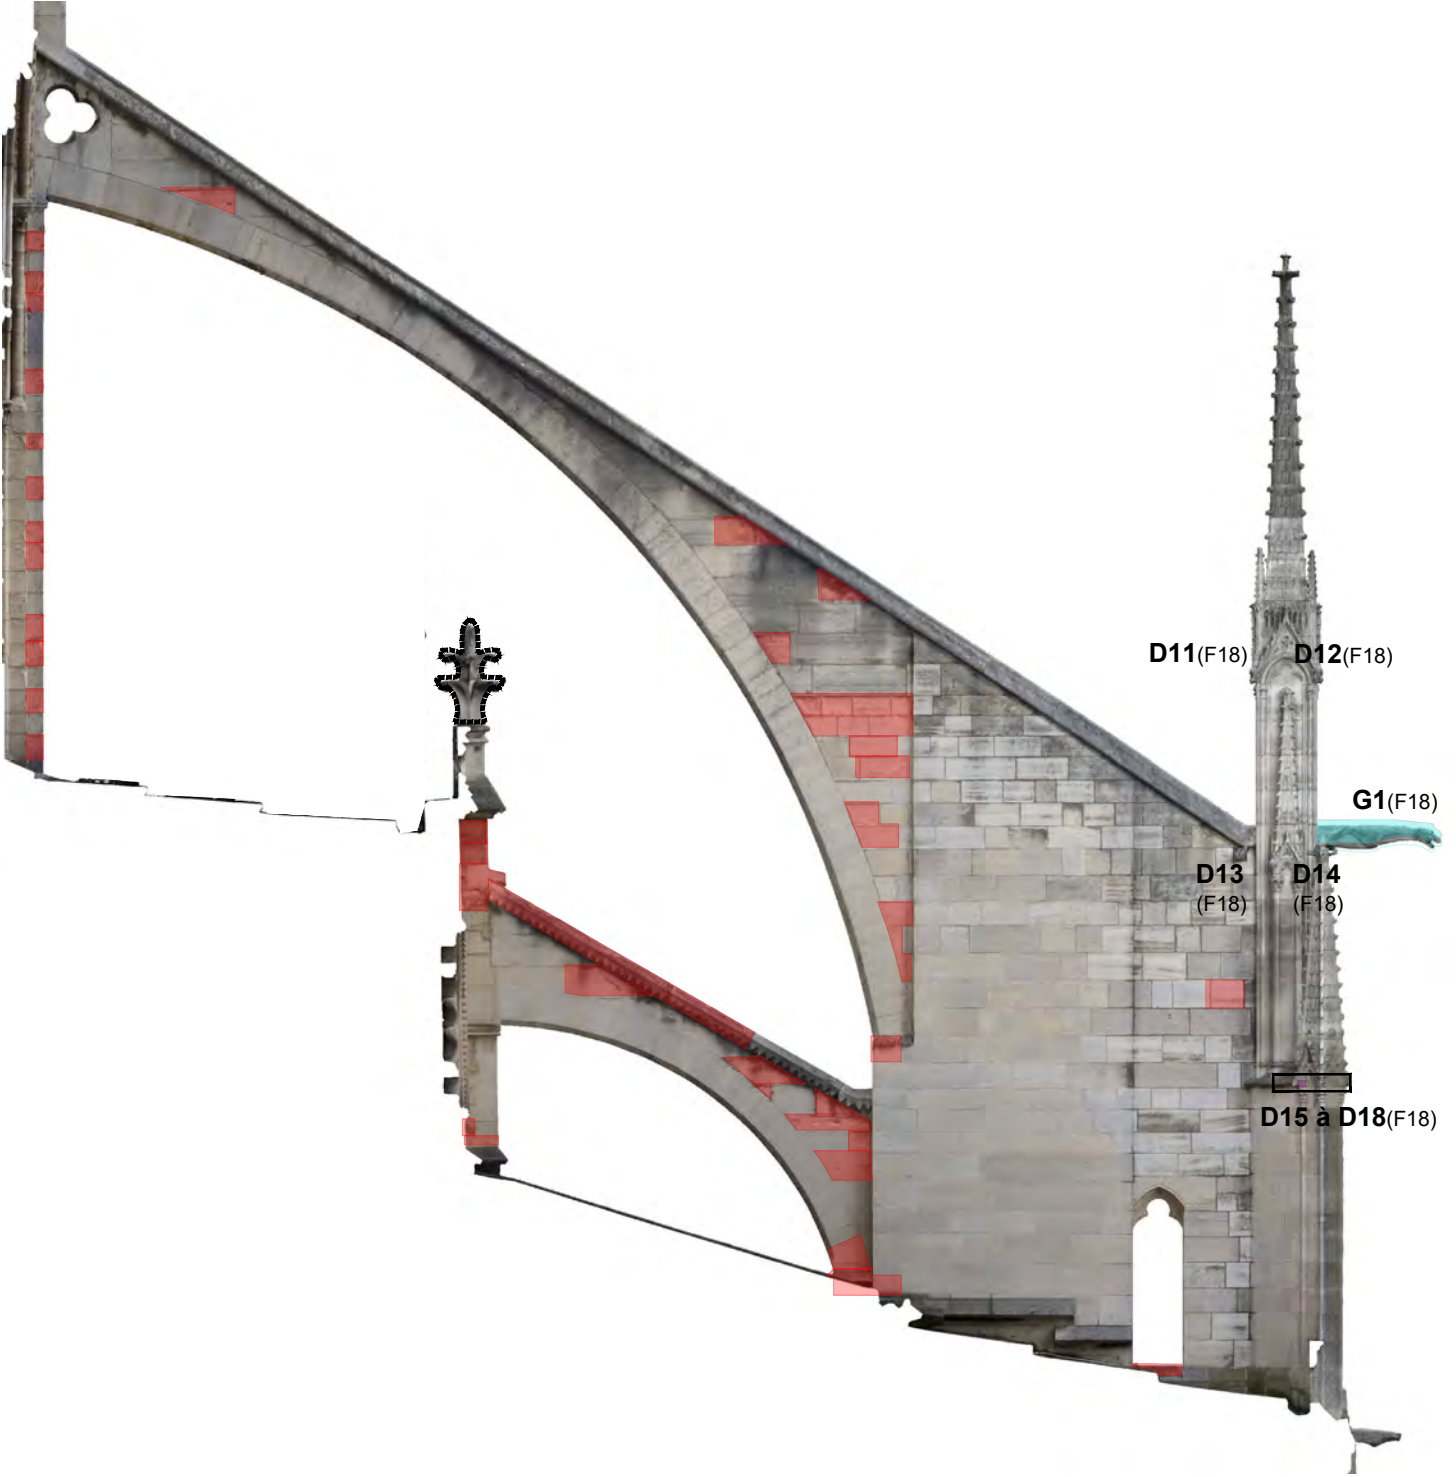
DECORS SCULPTES - Culée	LOCALISATION
. <b>Pinacle inférieur :</b> Base du gâble à remplacer <b>D15 à D18</b> Figures à nettoyer par microgommage	
. <b>Pinacle médian :</b> <b>D13 et D14</b> Figures à nettoyer par microgommage	
. <b>Pinacle supérieur :</b> <b>D11 et D12</b> Figures à nettoyer par microgommage	
. <b>Fleuron, Gargouille :</b> Dito travée 16 niveau chapelle et tribune

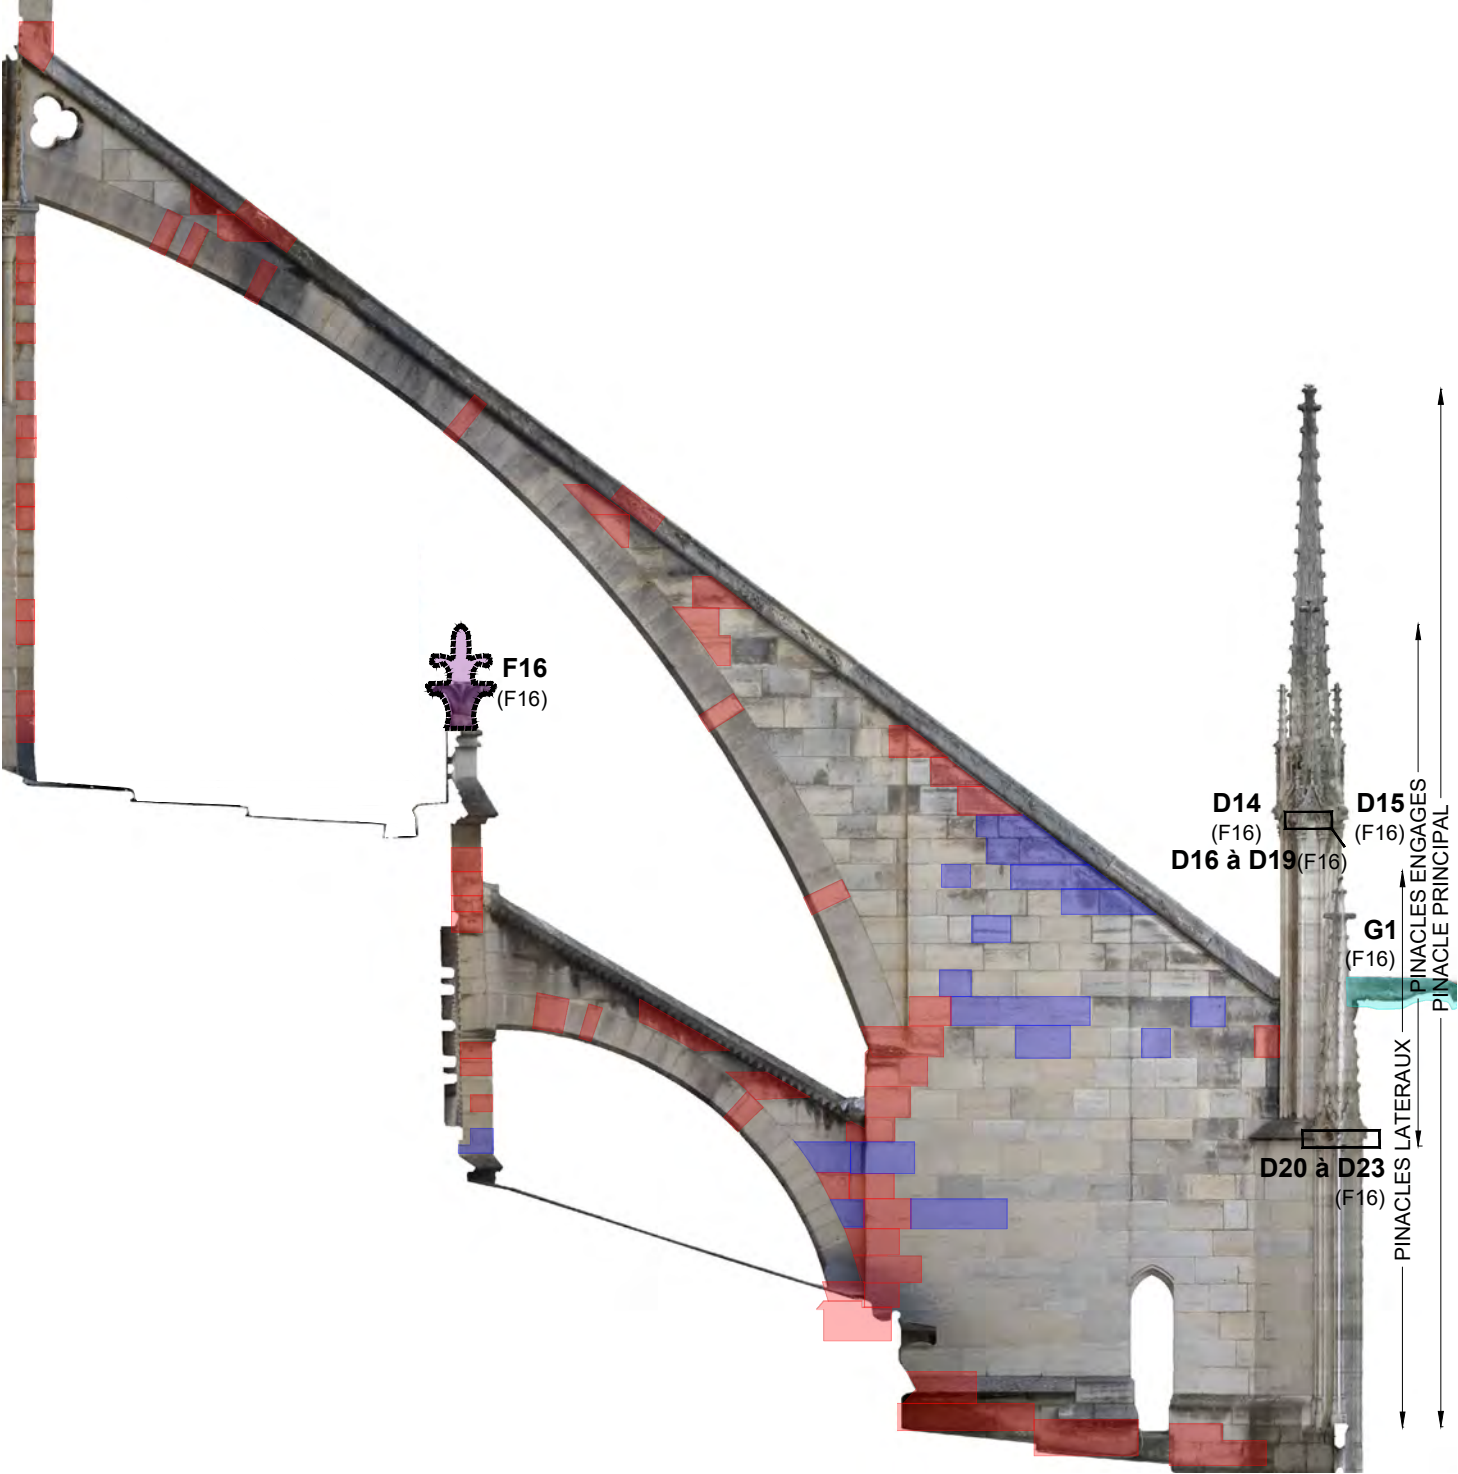
DECORS SCULPTES - Culée	LOCALISATION
<p>. <b>Pinacle inférieur</b> : Bon état général. Figures historiées <b>D20 à D23</b> à nettoyer par microgommage, dessalement préalable</p> <p>. <b>Pinacle supérieur</b> : Bon état général. Figures historiées <b>D14 à D19</b> à nettoyer par microgommage, dessalement préalable</p> <p>. <b>Fleuron, Gargouille</b> : Dito travée 14 niveau chapelle et tribune</p>

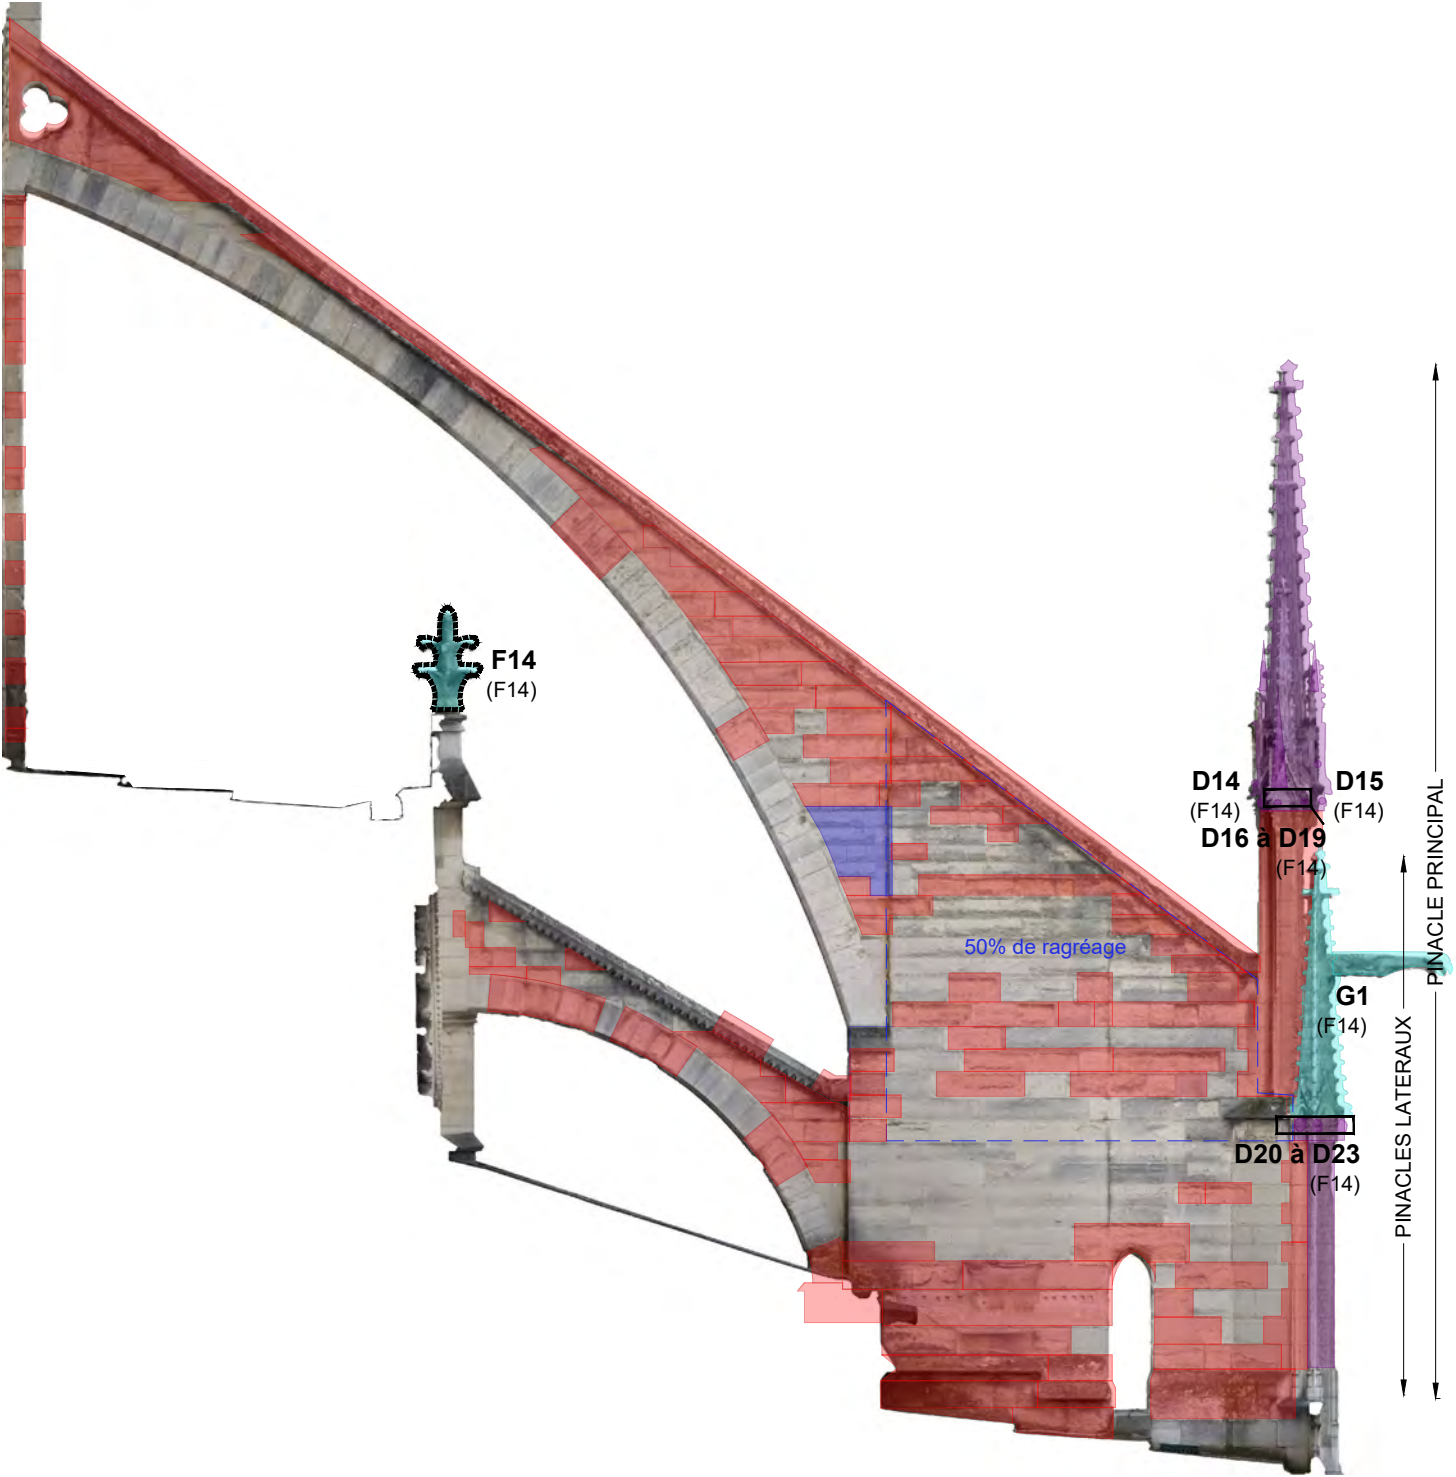
DECORS SCULPTES - Culée	LOCALISATION
<p>. <b>Pinacle inférieur</b> : Réfection complète, pyramidion à consolider partiellement. Figures historiées <b>D20 à D23</b> à restituer</p> <p>. <b>Pinacle supérieur</b> : Réfection complète, pyramidions latéral et principal à consolider partiellement, crochets à remplacer, à compléter par greffe. Figures historiées <b>D14 à D19</b> à nettoyer par microgommage, dessalement préalable</p> <p>. <b>Fleuron, Gargouille</b> : Dito travée 12 niveau chapelle et tribune</p>

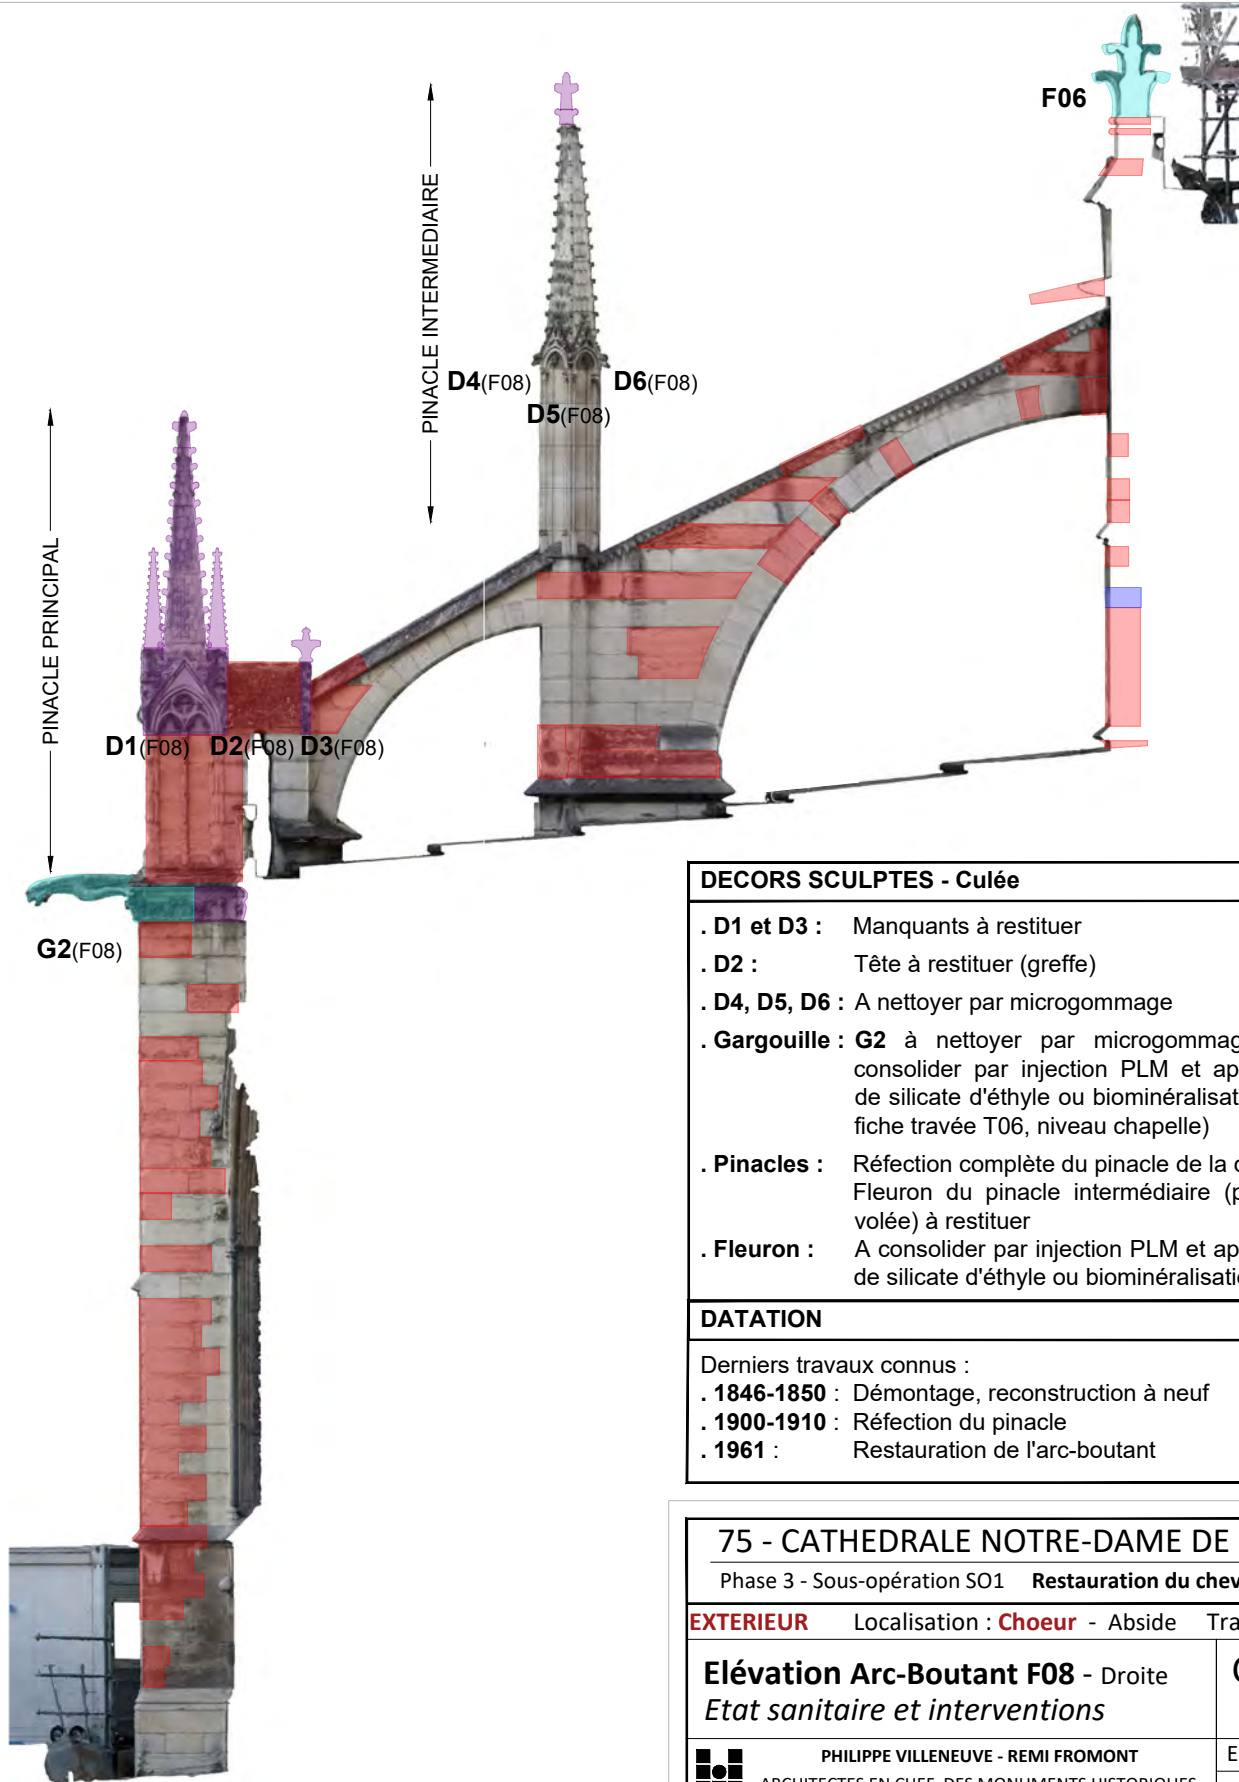
75 - CATHEDRALE NOTRE-DAME DE PARIS		
Phase 3 - Sous-opération SO1    Restauration du chevet - DCE		
EXTERIEUR	Localisation : Choeur - Abside	Travée : T06
Elévation Arc-Boutant F08 - Droite <i>Etat sanitaire et interventions</i>		CHT06 <b>E</b>

DECORS SCULPTES - Culée
<ul style="list-style-type: none"> <li>. D1 et D3 : Manquants à restituer</li> <li>. D2 : Tête à restituer (greffe)</li> <li>. D4, D5, D6 : A nettoyer par microgommage</li> <li>. Gargouille : G2 à nettoyer par microgommage et à consolider par injection PLM et application de silicate d'éthyle ou biominéralisation (voir fiche travée T06, niveau chapelle)</li> <li>. Pinacles : Réfection complète du pinacle de la culée</li> <li>. Fleuron : A consolider par injection PLM et application de silicate d'éthyle ou biominéralisation</li> </ul>
DATATION
Derniers travaux connus : <ul style="list-style-type: none"> <li>. 1846-1850 : Démontage, reconstruction à neuf</li> <li>. 1900-1910 : Réfection du pinacle</li> <li>. 1961 : Restauration de l'arc-boutant</li> </ul>

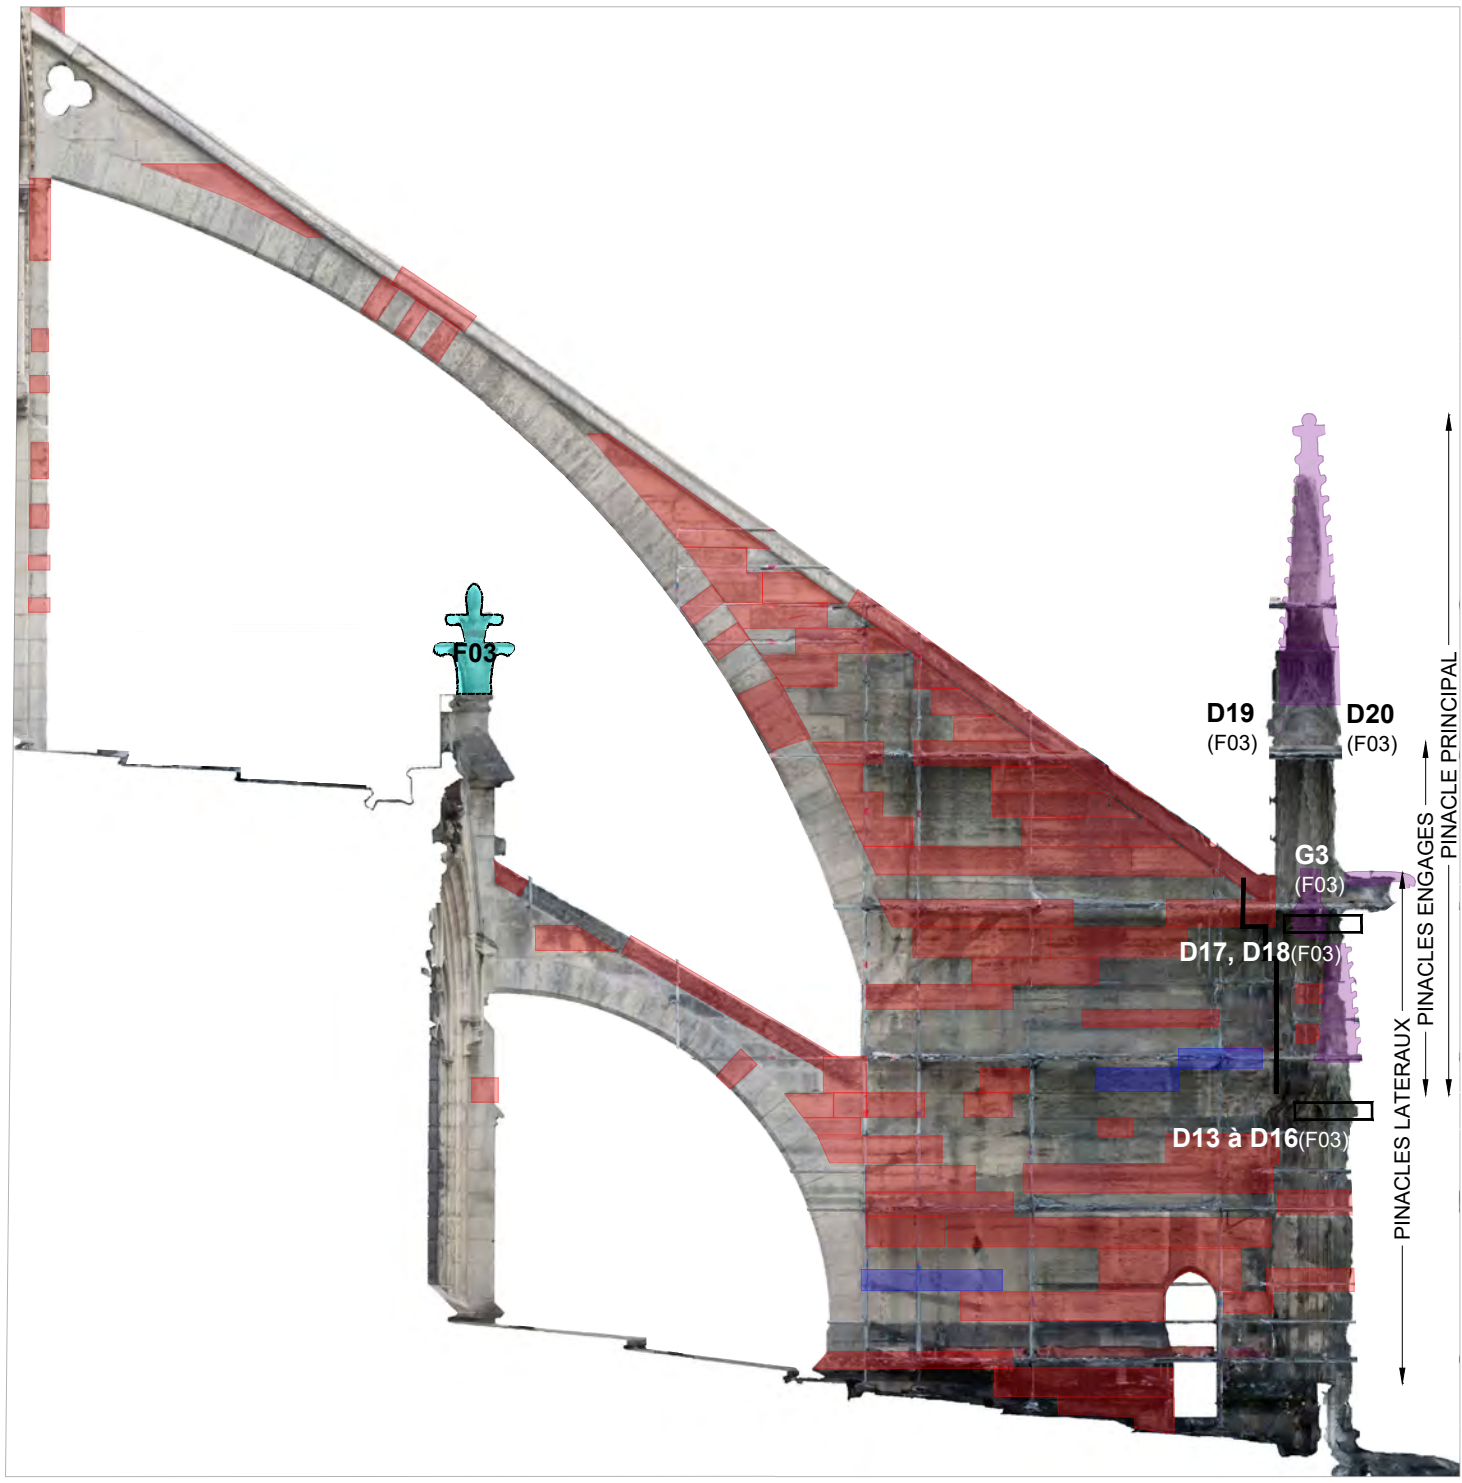
DECORS SCULPTES - Culée	LOCALISATION
<ul style="list-style-type: none"><li><b>Pinacle inférieur:</b> Altéré, à restituer - <b>D13 à D16</b>, à nettoyer par microgommage, tête à restituer (<b>D13</b>)</li><li><b>Pinacle médian:</b> <b>D17 et D18</b>, altérés, à restituer.</li><li><b>Pinacle supérieur:</b> Pinacle altéré et 4 pyramidions, manquants, à restituer, <b>D19 et D20</b> à nettoyer par microgommage, tête à restituer (<b>D19</b>), crochets des gâbles manquants, à restituer (greffes)</li><li><b>Fleuron, gargouille:</b> Réfection à l'identique, cf. Travée T03, niveau chapelle et tribune</li></ul>

Fissure, déversement du pinacle		<b>CHT03</b>	
		<b>F</b>	
		Ech. : 1/100	
		Février 2025

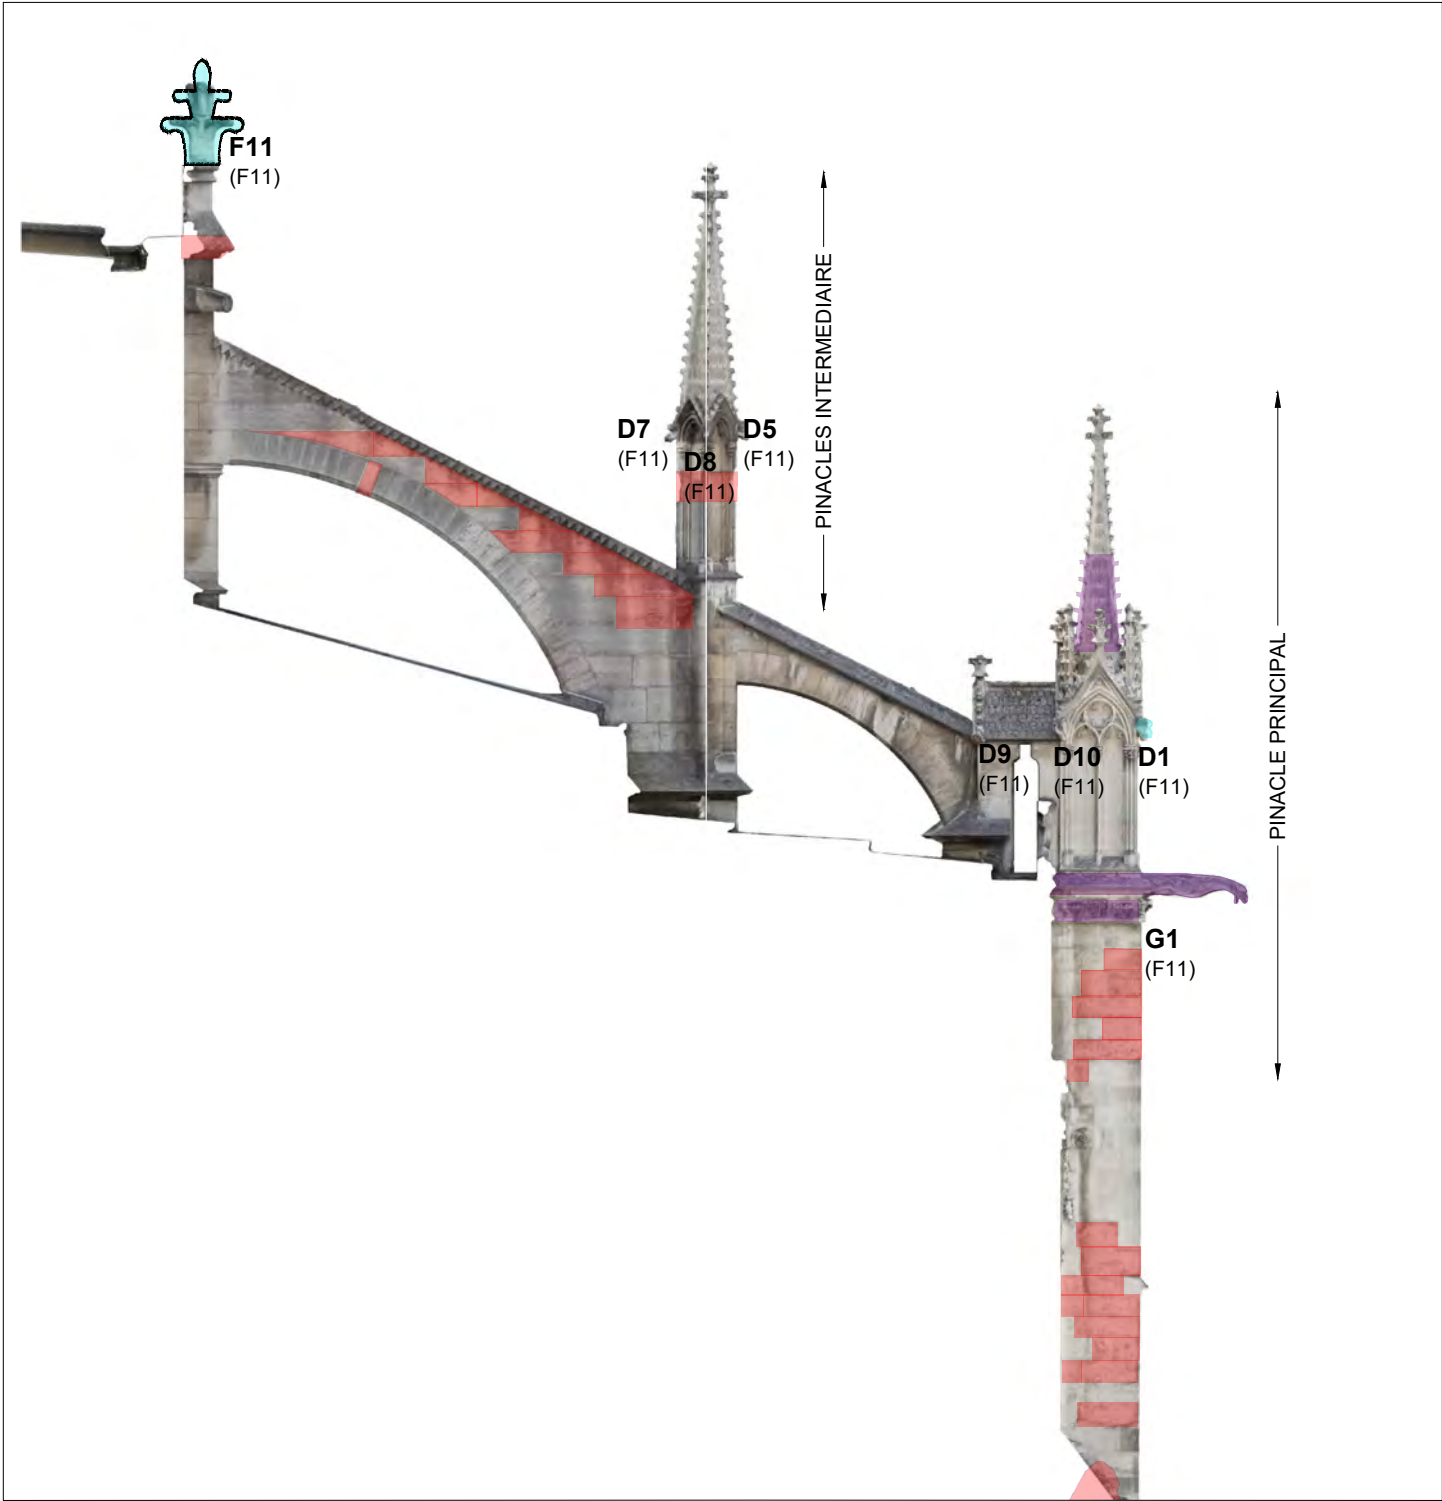
DECORS SCULPTES - Culée	LOCALISATION
<ul style="list-style-type: none"> <li>Pinacles inférieurs : D9, D10 à nettoyer par microgommage D1 à consolider</li> <li>Pinacle médiant : Dito face Droite de F11</li> <li>Pinacle supérieur : Dito face Droite de F11 D8 à nettoyer par microgommage</li> <li>Fleuron : F11,Dito Travée 11, niveau tribune A reposer après nettoyage par microgommage</li> </ul>
