**Rapport de repérage des matériaux et produits contenant de l'amiante avant réalisation de travaux dans un immeuble bâti**

**Nom du site :** MAISON DE L UNIVERSITE  
**Latitude :** 5.066398  
**Longitude :** 47.31282

MAISON UNIVERSITE  
ESPLANADE ERASME  
21000 DIJON

**Numéro d'affaire :** 22597533  
**Référence du rapport :** 22597533/S1.1.4.R  
**Rédigé le :** 23/07/2024  
**Par l'opérateur de repérage :** Olivier GUINOT  
**Date de la commande :** 10/06/2024

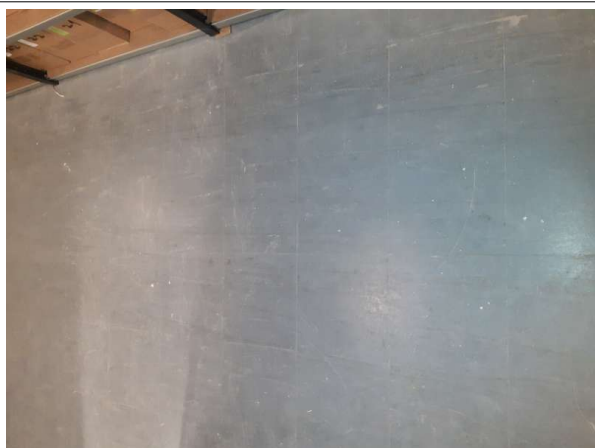
Prélèvement - M37 : R-1 / S6 - Dalle de sol- (Absence d'amiante)

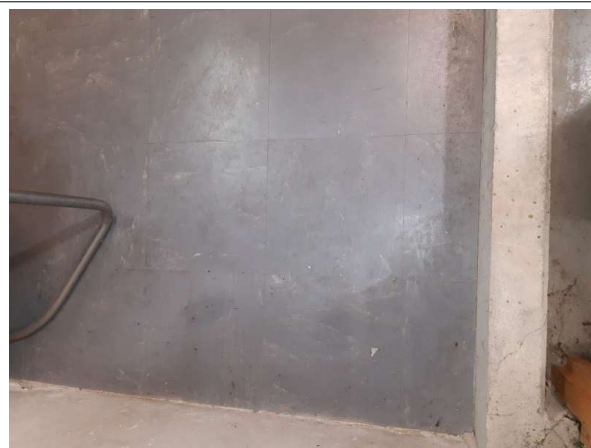
Prélèvement - P1 : RDC / R21 - Dalle de sol- (Absence d'amiante)

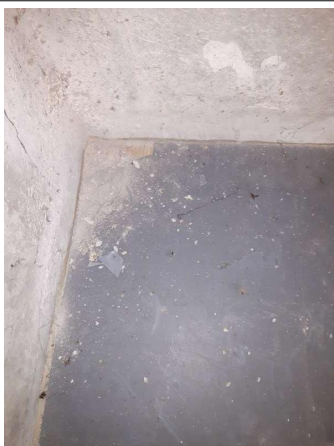
Prélèvement - P2 : RDC / R21 - Ragréage- (Absence d'amiante)

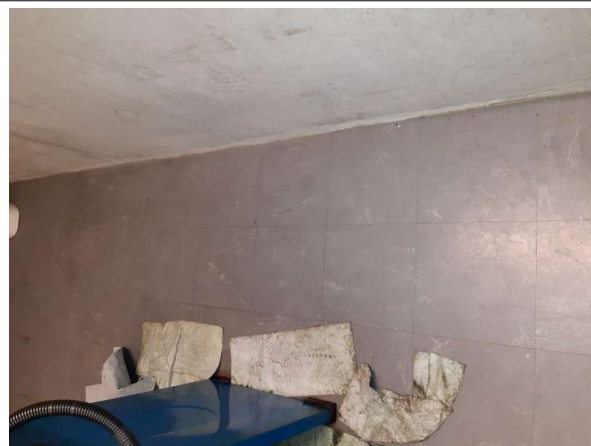
Prélèvement - P3 : RDC / R21 - Dalle de sol- (Absence d'amiante)

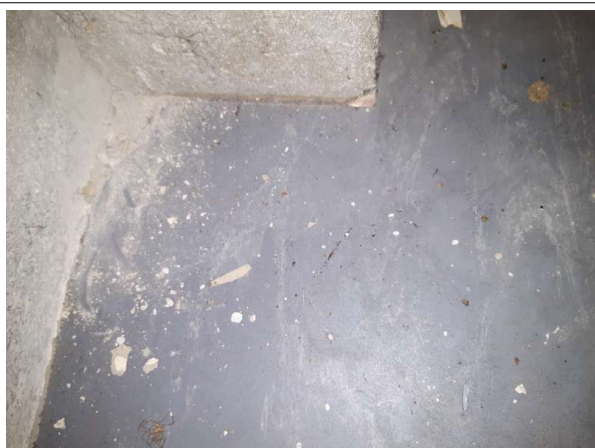
Prélèvement - P4 : RDC / R21 - Ragréage- (Absence d'amiante)

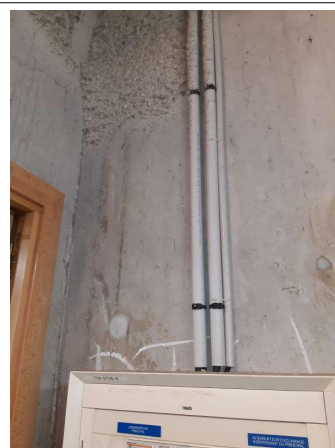
Prélèvement - P5 : RDC / R21 - Ragréage- (Absence d'amiante)

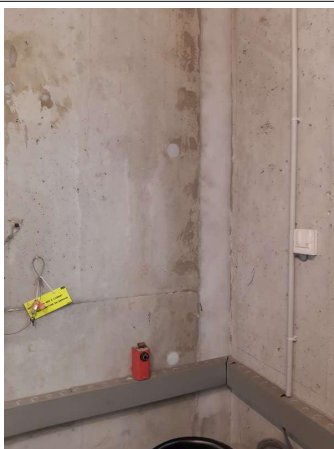
Prélèvement - P6 : RDC / R21 - Ragréage- (Absence d'amiante)

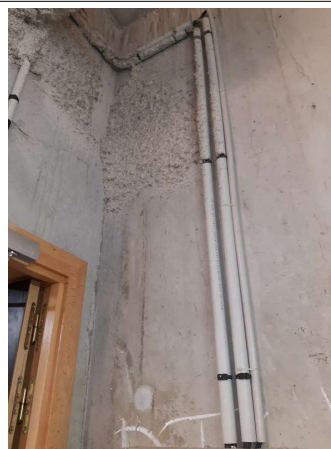
Prélèvement - P7 : RDC / R21 - Flocage- (Absence d'amiante)

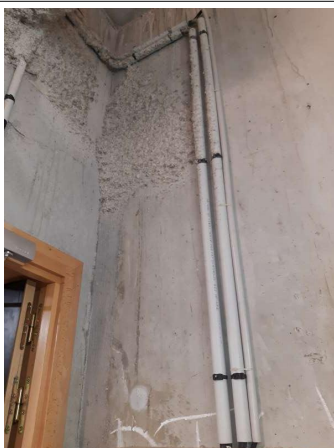
Prélèvement - P8 : RDC / R21 - Flocage- (Absence d'amiante)

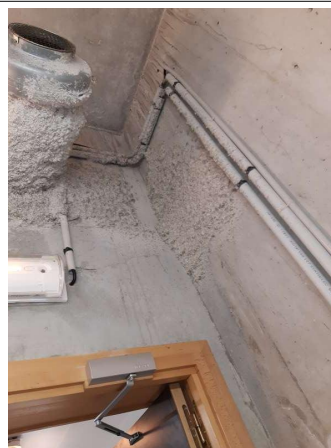
Prélèvement - P9 : RDC / R21 - Flocage- (Absence d'amiante)

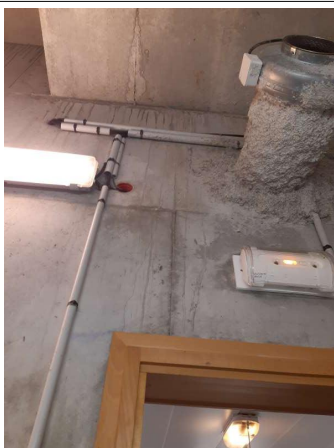
Prélèvement - P10 : RDC / R21 - Flocage- (Absence d'amiante)

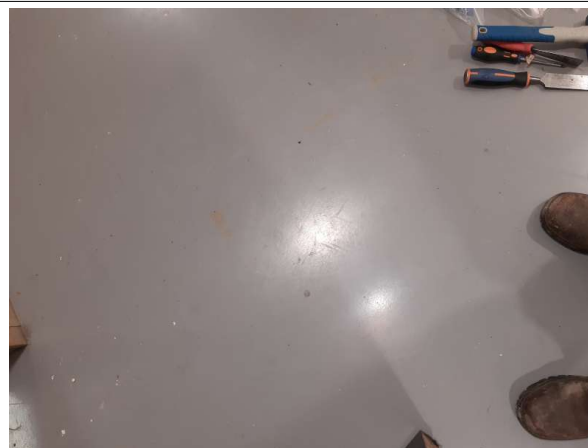
Prélèvement - P11 : RDC / ACCES R21 - Lé plastique avec sous-couche- (Absence d'amiante)

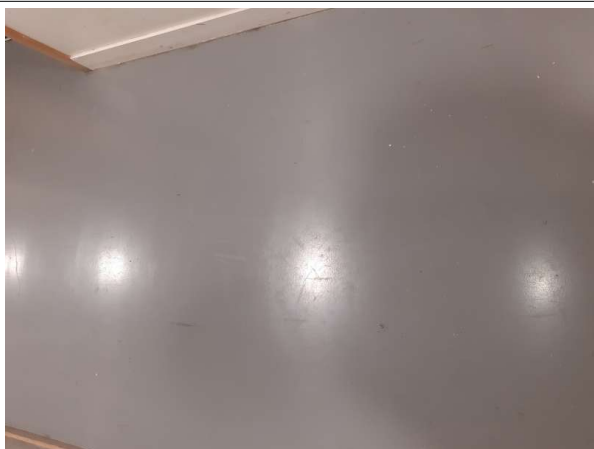
Prélèvement - P12 : R+1 / ACCES ASC - Lé plastique avec sous-couche- (Absence d'amiante)

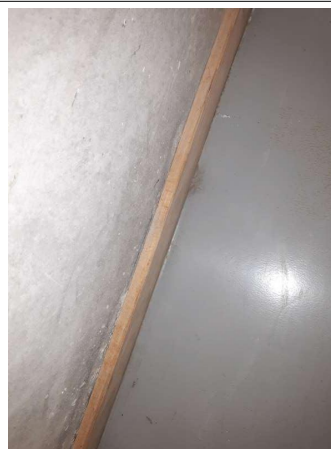
Prélèvement - P13 : RDC / ACCES R21 - Colle de plinthe- (Absence d'amiante)

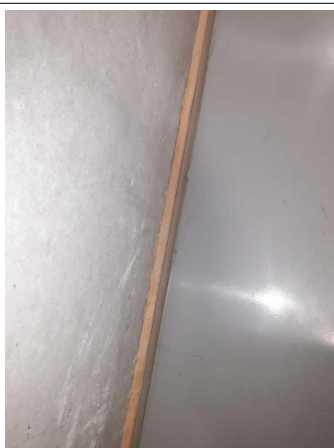
Prélèvement - P14 : RDC / ACCES R21 - Colle de plinthe- (Absence d'amiante)

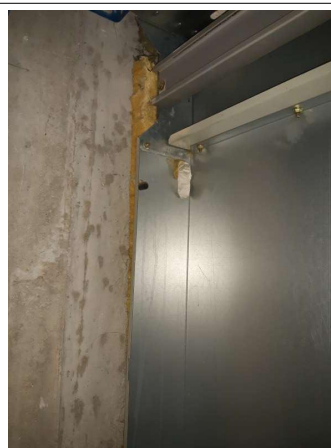
Prélèvement - P15 : R-1 / ASC - Enduit- (Absence d'amiante)

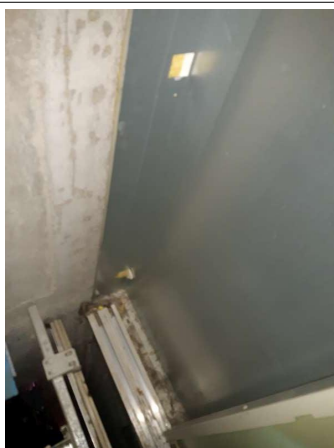
Prélèvement - P16 : R-1 / ASC - Enduit- (Absence d'amiante)

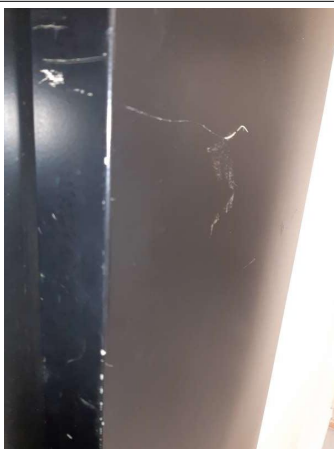
Prélèvement - P18 : R+1 / ACCES ASC - Peinture- (Absence d'amiante)

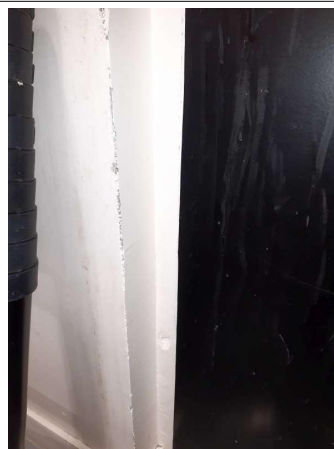
Prélèvement - P19 : R+2 / ACCES ASC - Enduit- (Absence d'amiante)

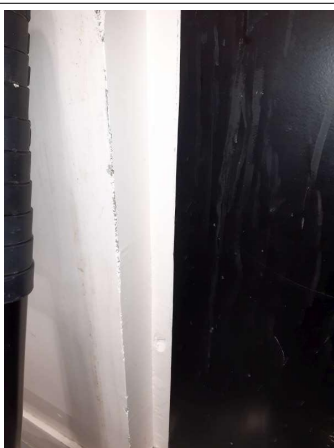
Prélèvement - P20 : R+2 / ACCES ASC - Peinture- (Absence d'amiante)

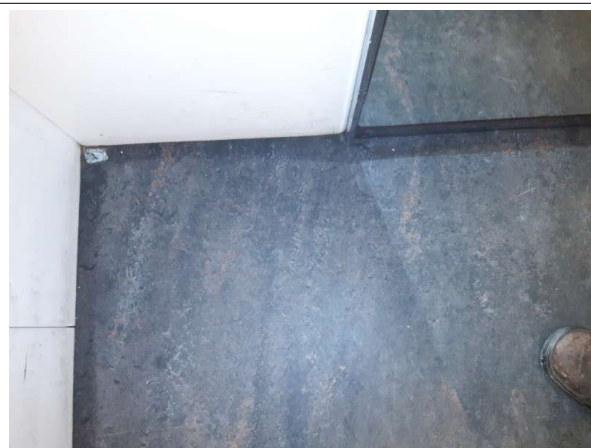
Prélèvement - P21 : R-1 / ASC - Lé plastique avec sous-couche - (Absence d'amiante)

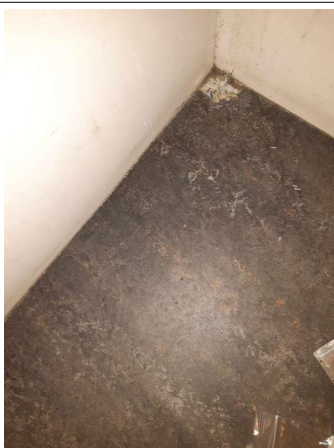
Prélèvement - P22 : R-1 / ASC - Lé plastique avec sous-couche - (Absence d'amiante)

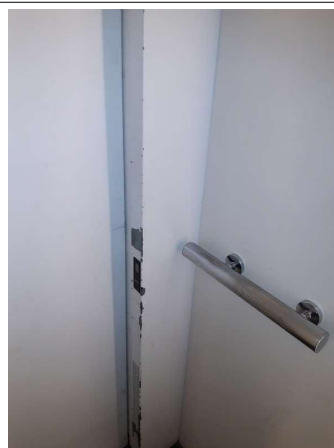
Prélèvement - P23 : R-1 / ASC - Peinture- (Absence d'amiante)

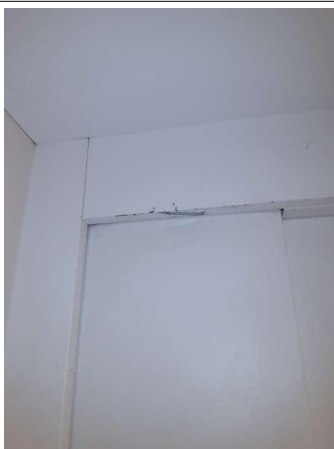
Prélèvement - P24 : R-1 / ASC - Peinture- (Absence d'amiante)

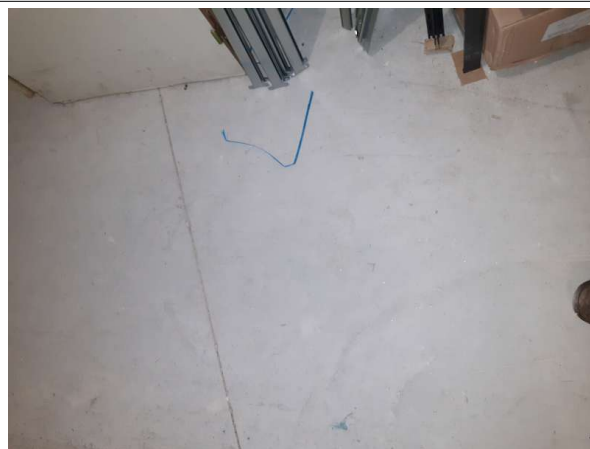
Prélèvement - P25 : R-1 / CIR - Ragréage- (Absence d'amiante)

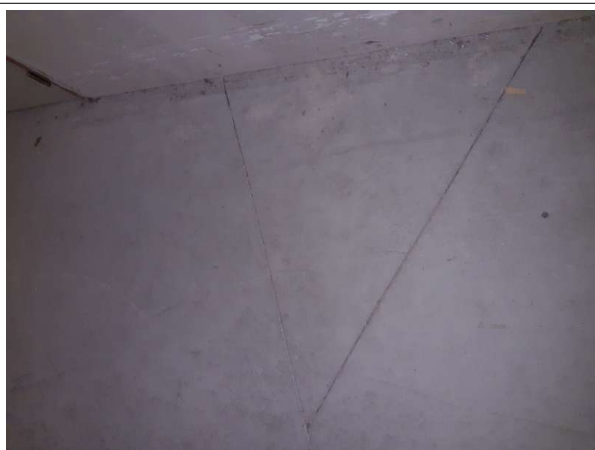
Prélèvement - P26 : R-1 / CIR - Ragréage- (Absence d'amiante)

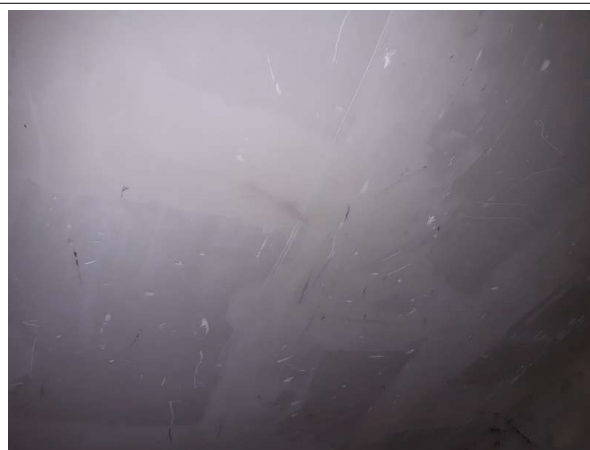
Prélèvement - P27 : R-1 / CIR - Enduit- (Absence d'amiante)

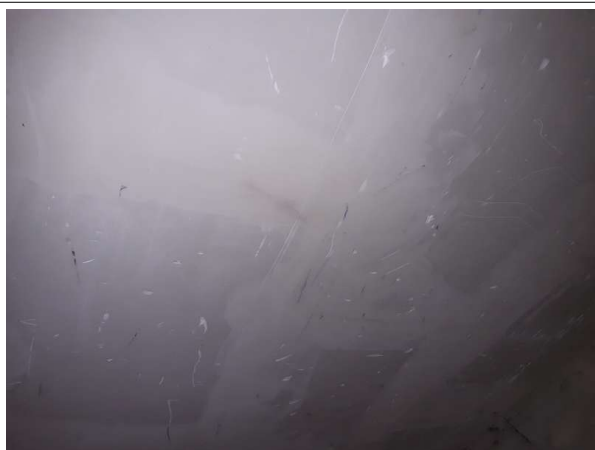
Prélèvement - P28 : R-1 / CIR - Enduit- (Absence d'amiante)

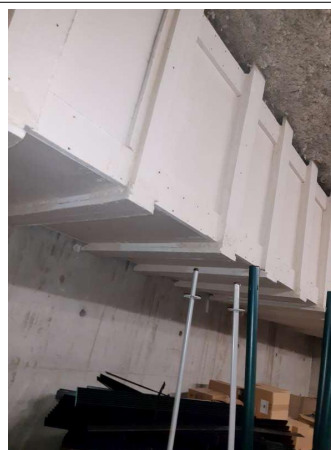
Prélèvement - P29 : R-1 / STOCKAGE 3 - Panneau- (Absence d'amiante)

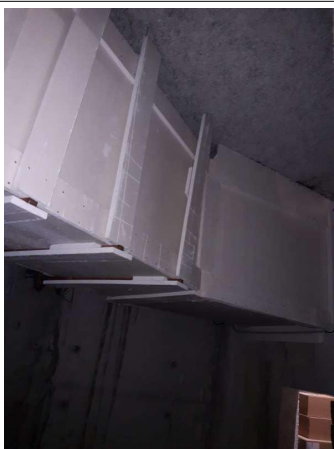
Prélèvement - P30 : R-1 / STOCKAGE 4 - Panneau- (Absence d'amiante)

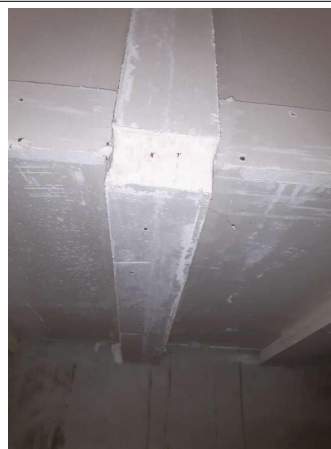
Prélèvement - P31 : R-1 / STOCKAGE 4 - Enduit- (Absence d'amiante)

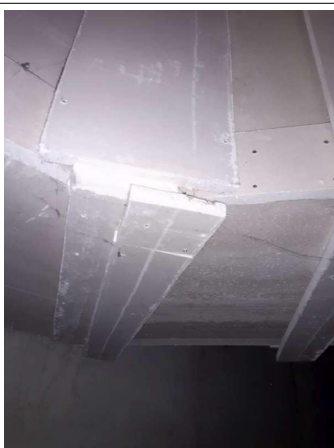
Prélèvement - P32 : R-1 / STOCKAGE 3 - Enduit- (Absence d'amiante)

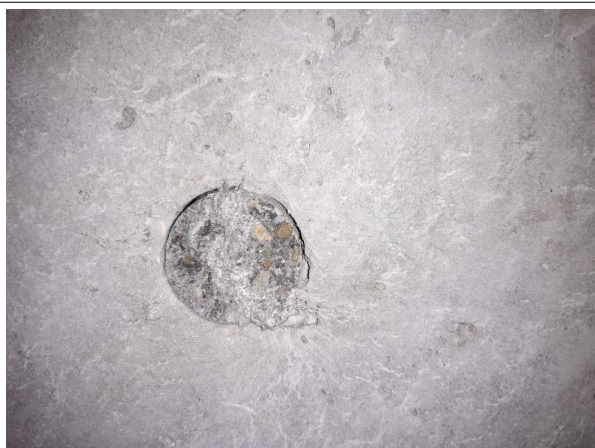
Prélèvement - P34 : R-1 / ARCHIVES - Ragréage- (Absence d'amiante)

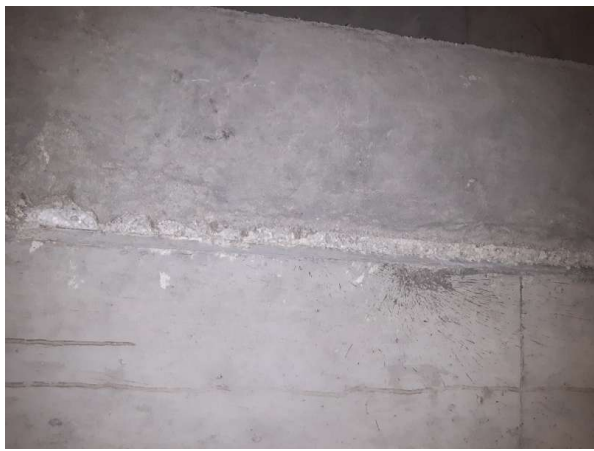
Prélèvement - P36 : R-1 / STOCKAGE 3 - Flocage- (Absence d'amiante)

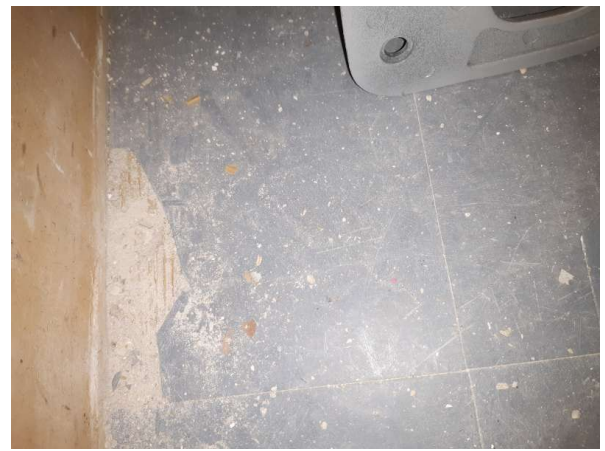
Prélèvement - P38 : R-1 / S6 - Ragréage- (Absence d'amiante)

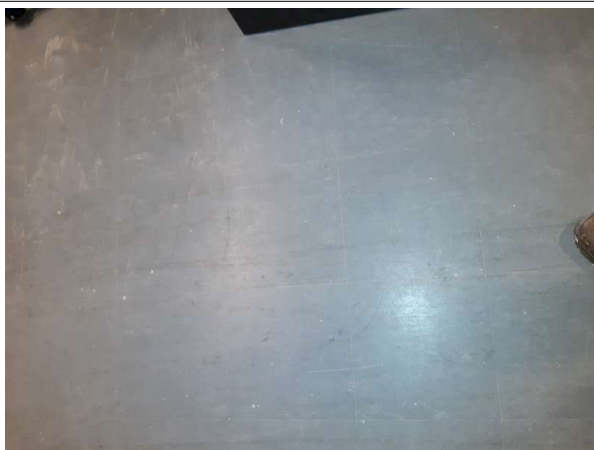
Prélèvement - P39 : R-1 / S6 - Dalle de sol- (Absence d'amiante)

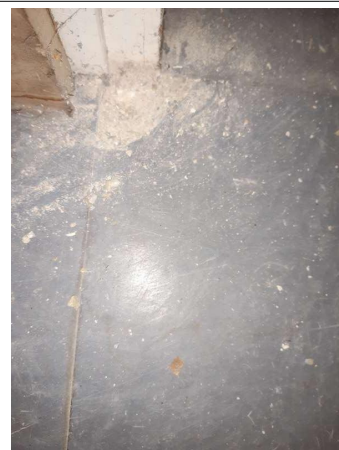
Prélèvement - P40 : R-1 / S6 - Ragréage- (Absence d'amiante)

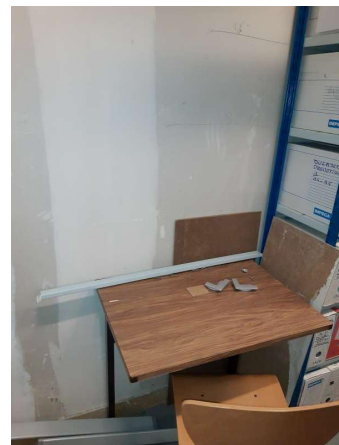
Prélèvement - P42 : R-1 / S6 - Enduit de jointoiement de plaques de plâtre- (Absence d'amiante)

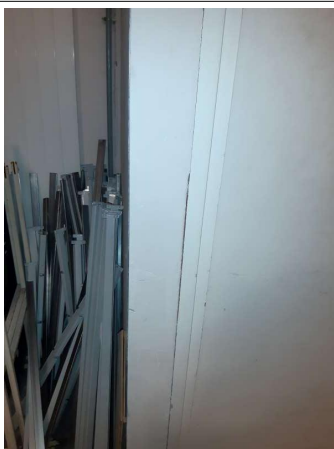
Prélèvement - P43 : R-1 / S6 - Enduit- (Absence d'amiante)

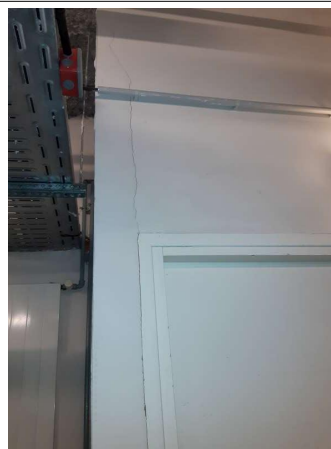
Prélèvement - P44 : R-1 / S6 - Enduit- (Absence d'amiante)

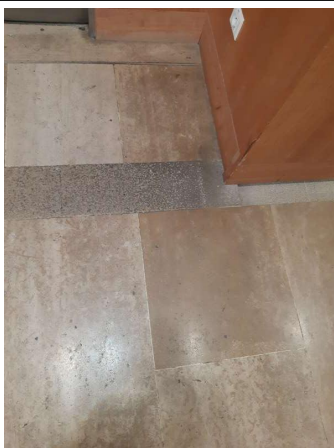
Prélèvement - P45 : RDC / ACCES ASC - Colle de carrelage- (Absence d'amiante)

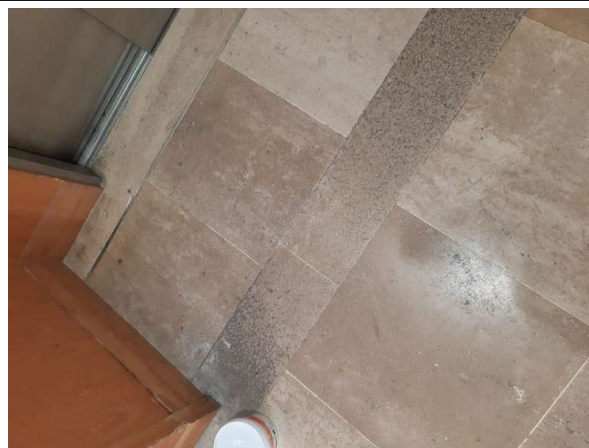
Prélèvement - P46 : RDC / ACCES ASC - Colle de carrelage- (Absence d'amiante)

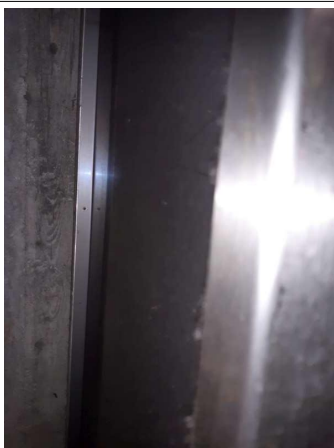
Déclaré - : R-1 / ASC - Plaque- (Absence d'amiante)

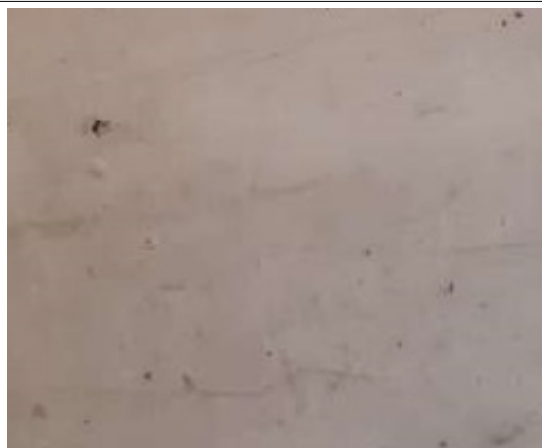
Déclaré - : RDC / R21 - Plaque- (Absence d'amiante)

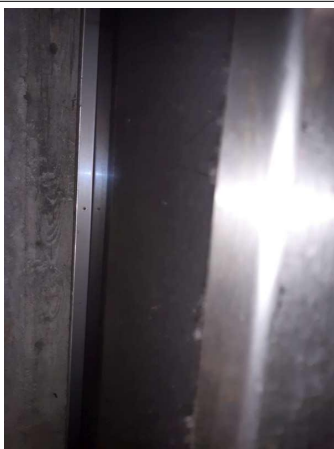
Déclaré - : RDC / ASC - Plaque- (Absence d'amiante)

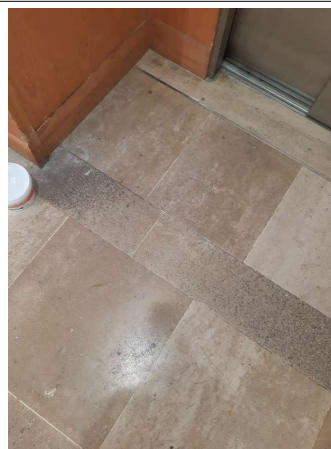
Déclaré - : RDC / ACCES ASC - Plaque- (Absence d'amiante)
