PRE-RAPPORT DE REPERAGE DES MATERIAUX ET PRODUITS CONTENANT DE L'AMIANTE AVANT TRAVAUX

Identification du bien : Bâtiment C

Situation du bien : Campus de la Métare – St Etienne

Programme de travaux : Renovations générales

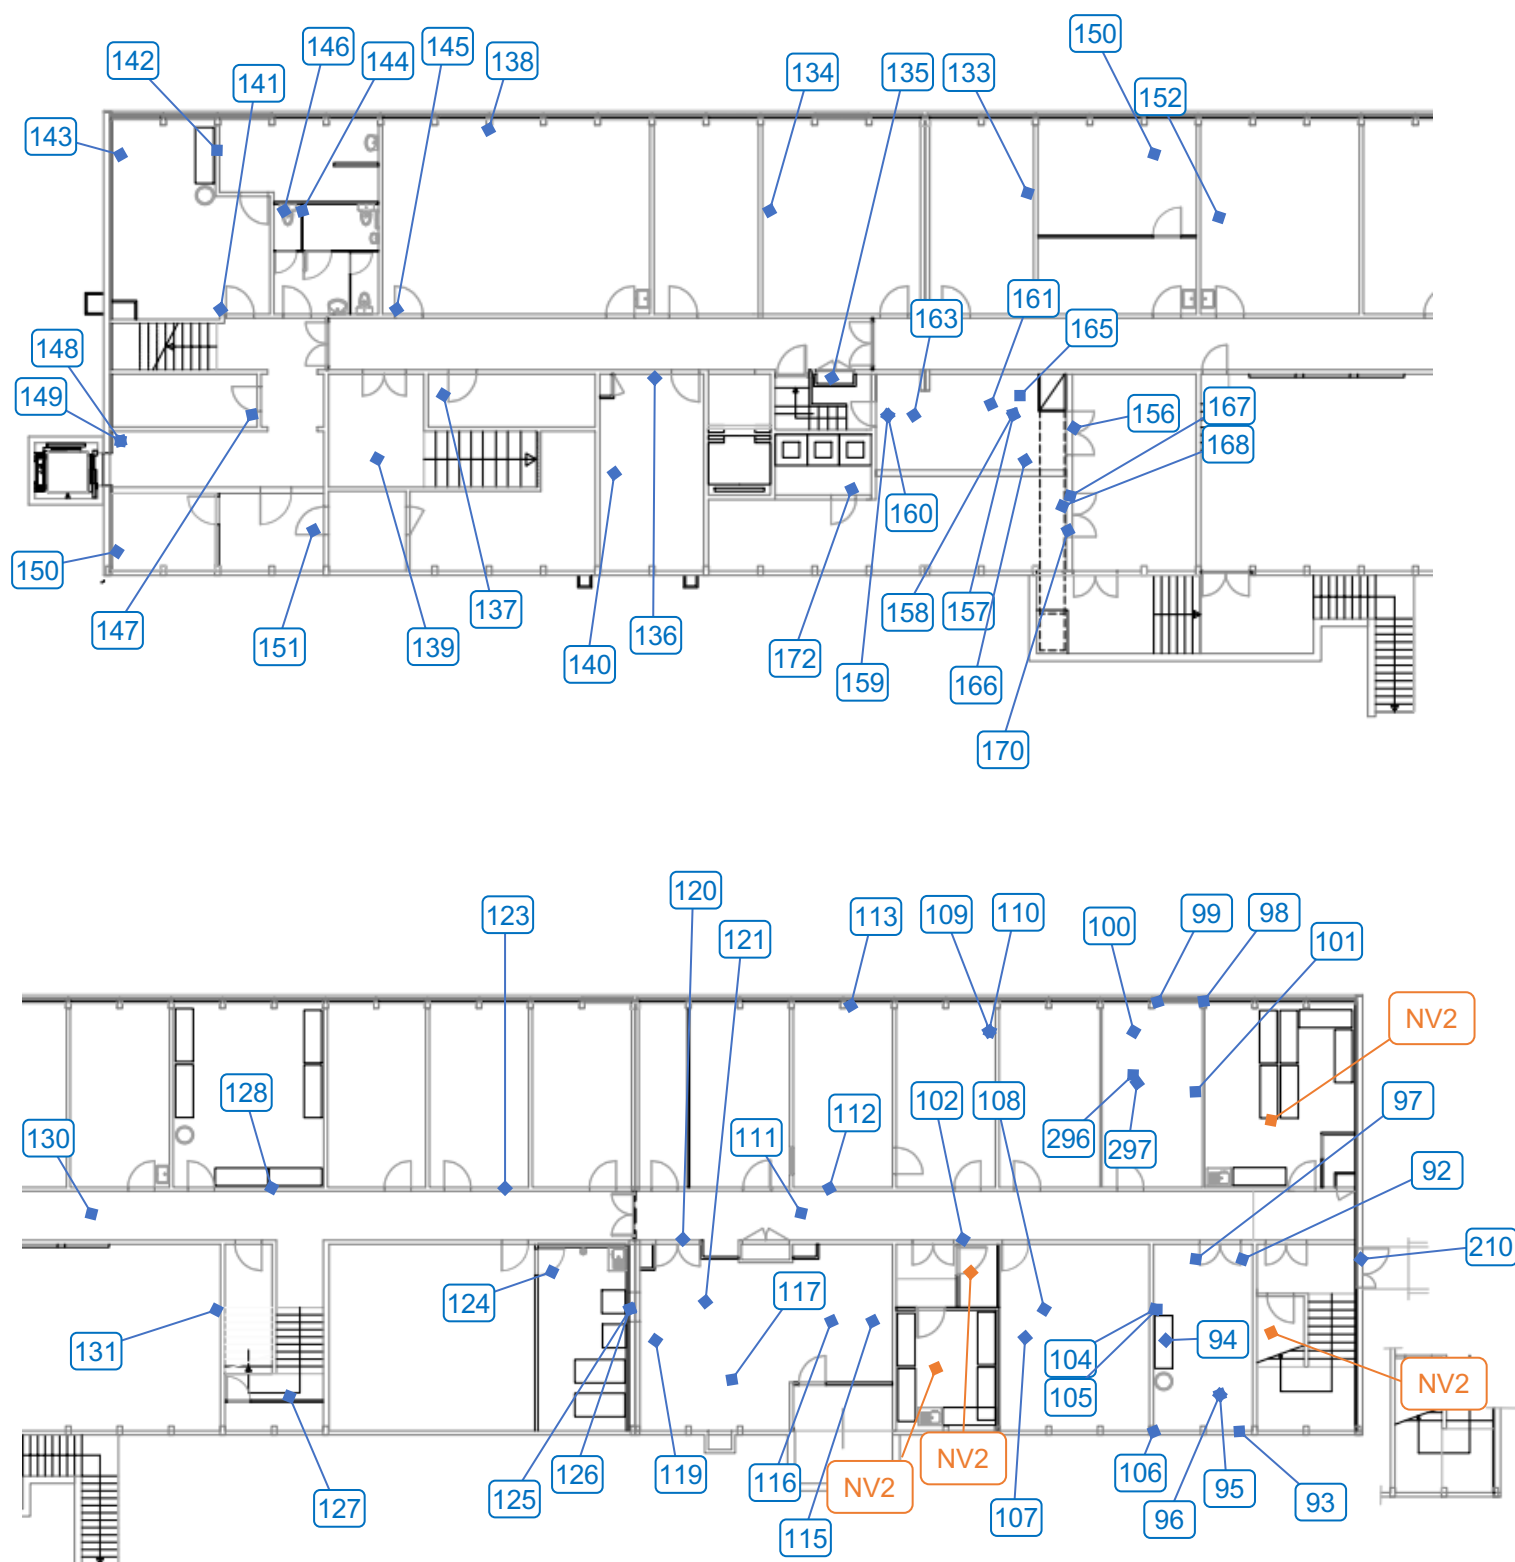
Planche de repérage des MPCA

NIVEAU 0

- : Dalles de sol + colle noire
- : Colle de faïence paillasse
- : Colle de plinthe
- : Peinture enduit mural

- : Joint tresse chaudière
- : Conduit fibre-ciment
- : Mastic vitrier menuiseries

- : Zone à considérer avec tous les joints de bride amiantés

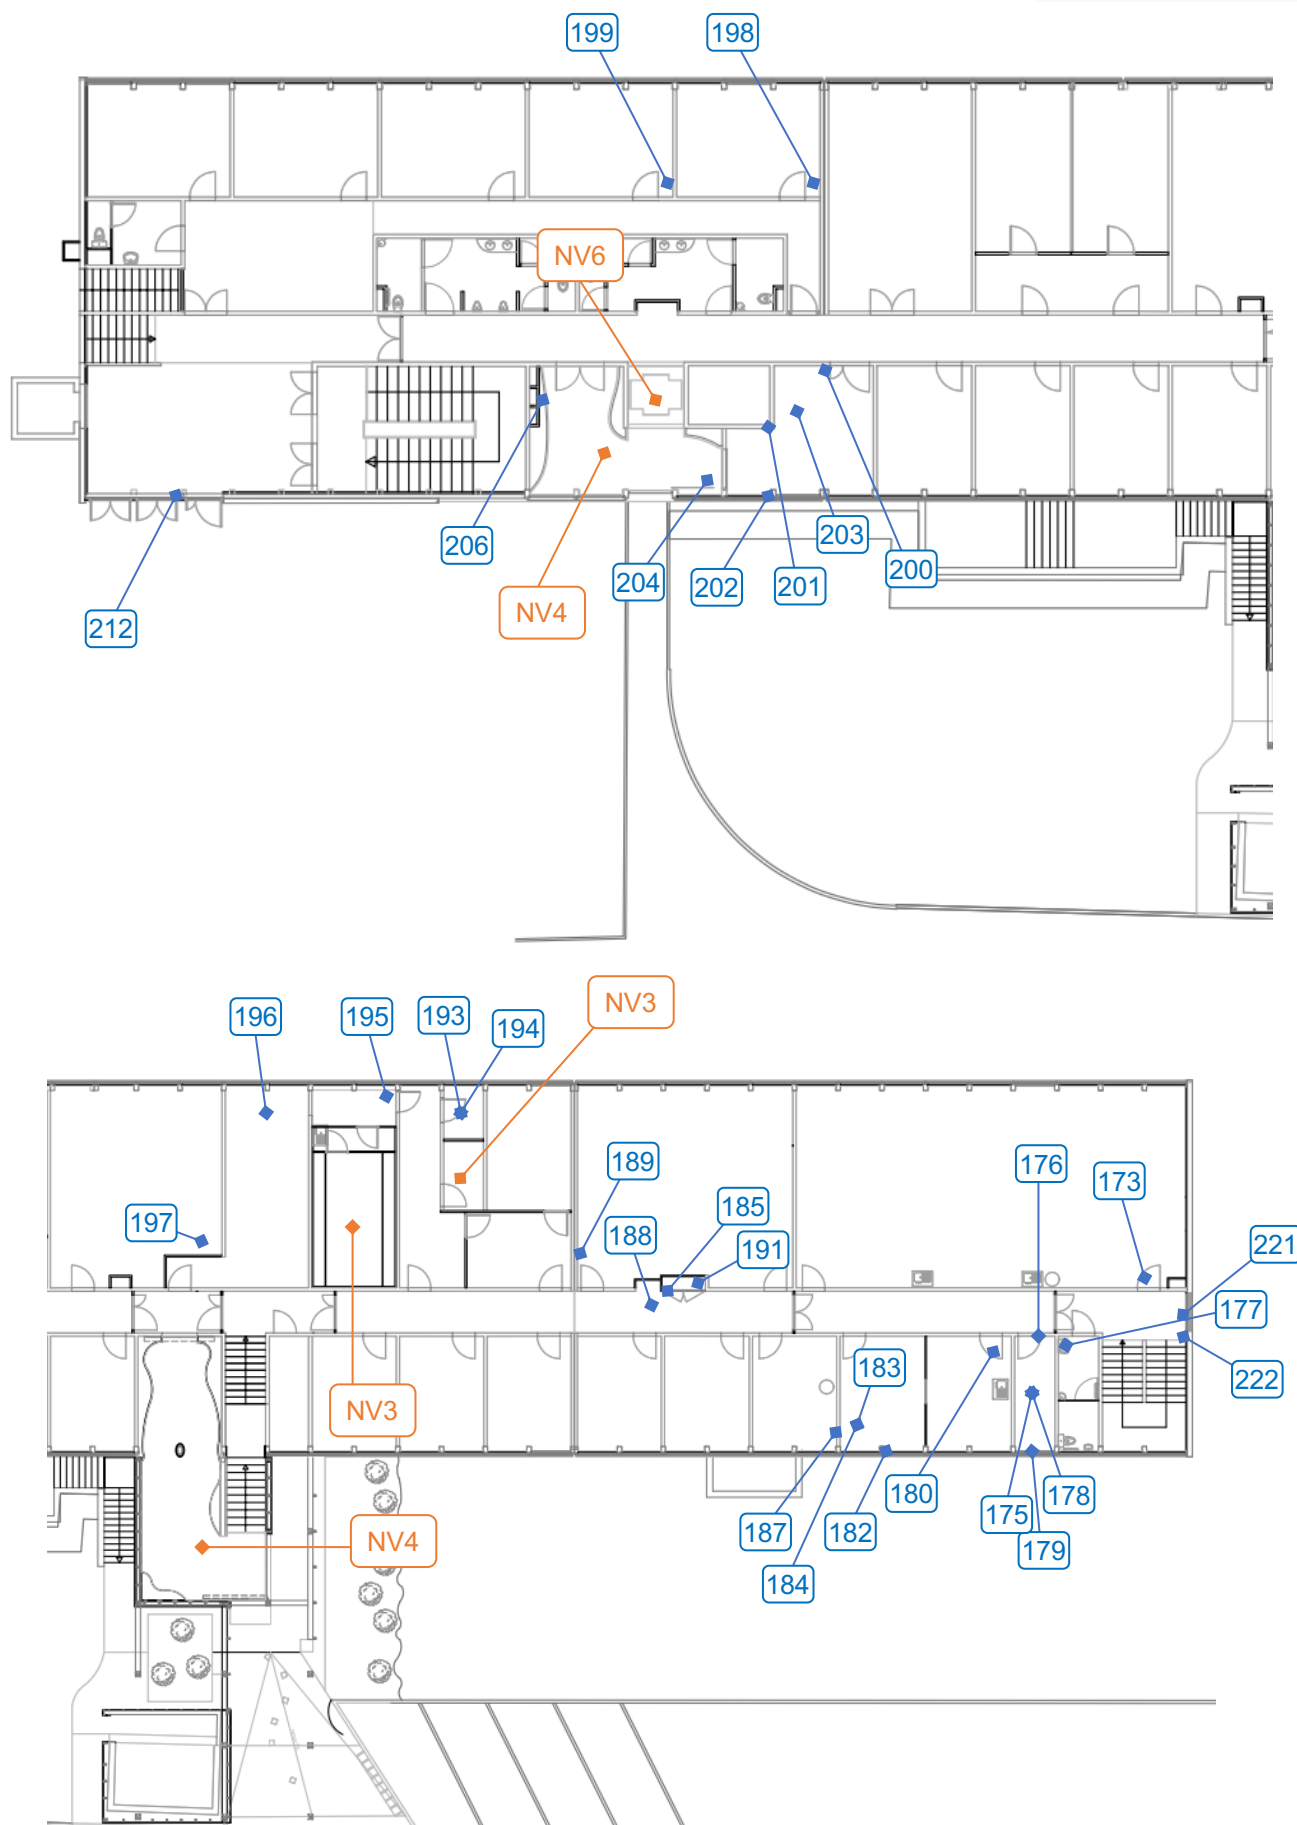
Planche de repérage des MPCA

NIVEAU 1

| : Dalles de sol + colle noire | : Colle de faïence |
| : Colle de faïence paillassée | : Mastic garde-corps |
| : Colle de plinthe | : Colle noire + ragréage |
| : Peinture enduit mural | : Joint de calfeutrement |

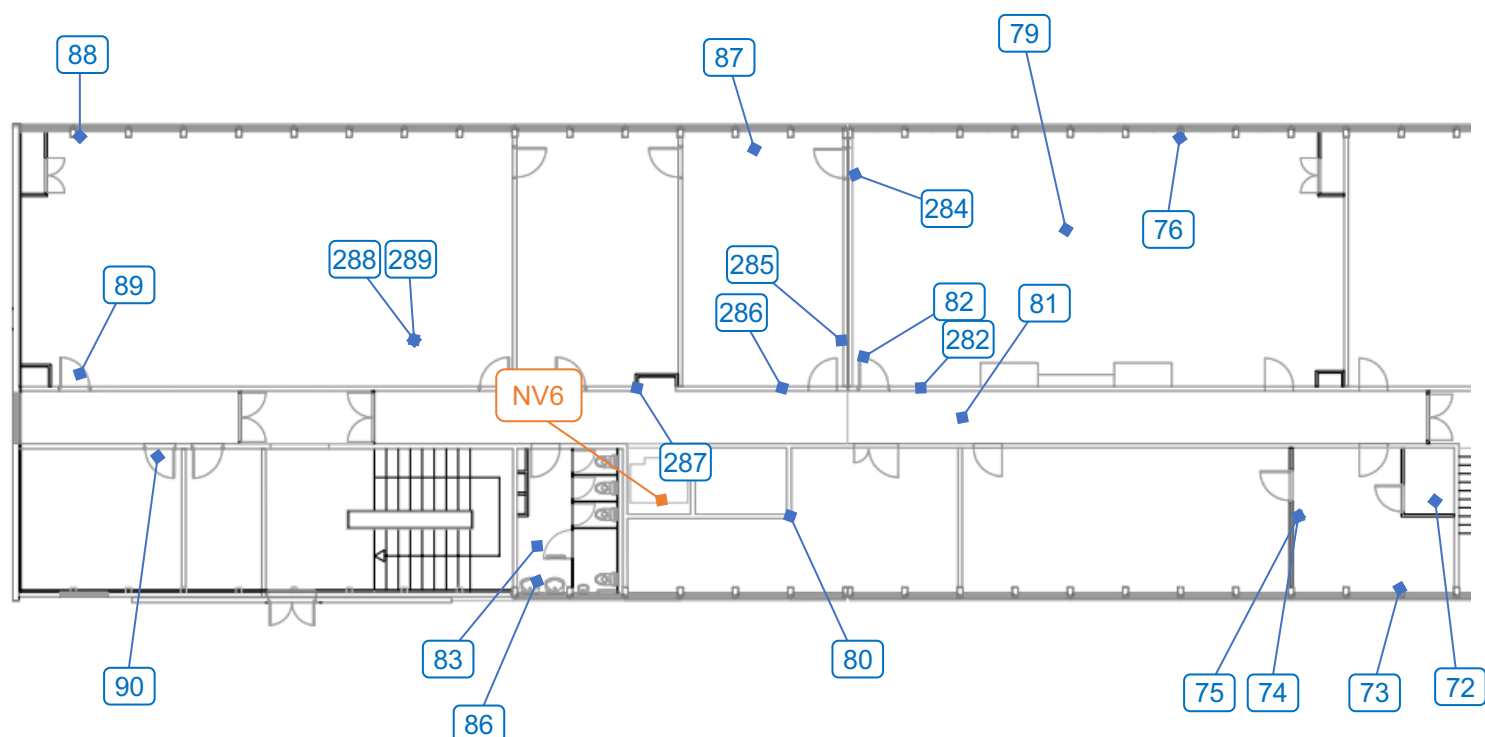
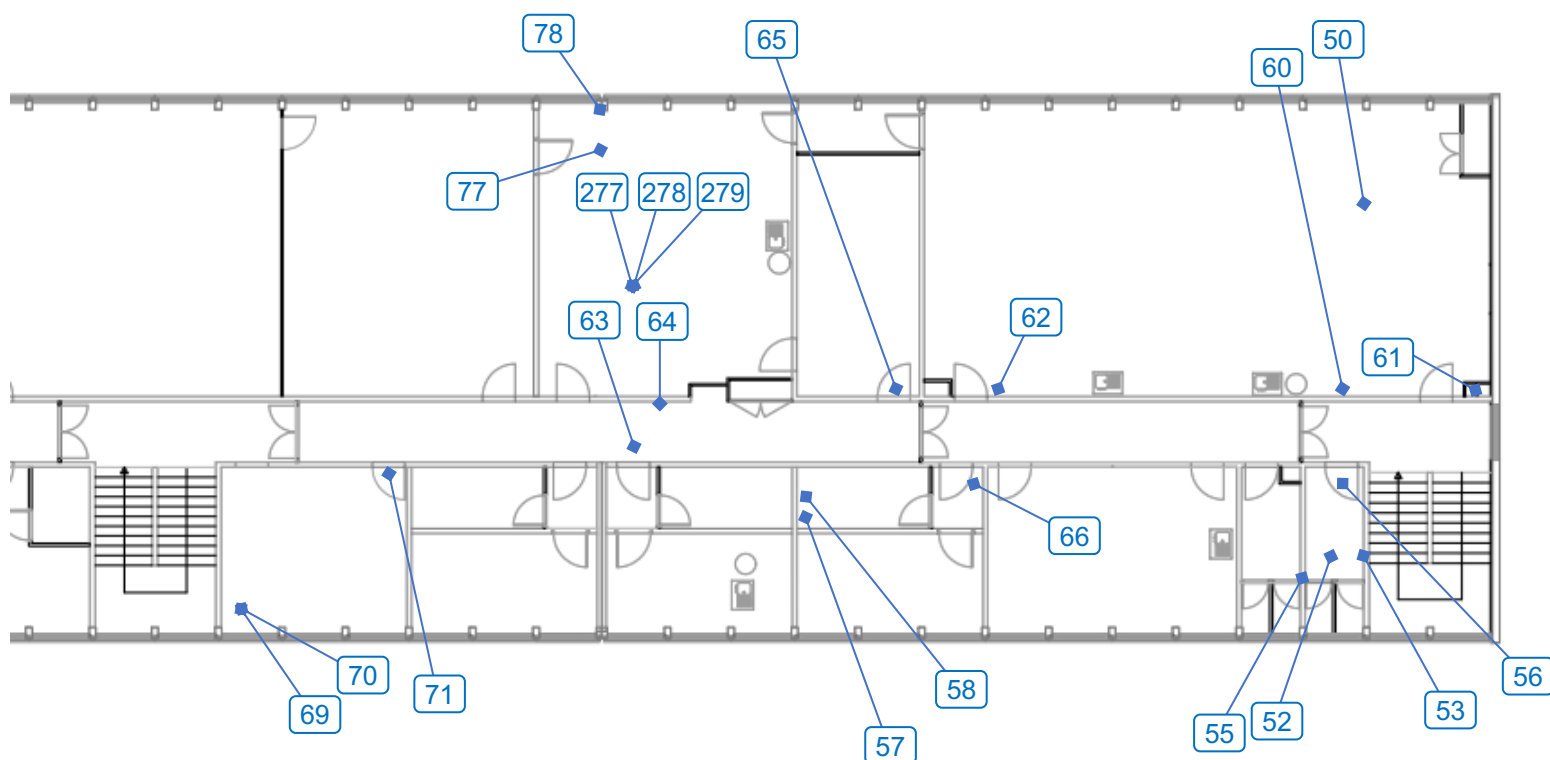
Planche de repérage des MPCA

NIVEAU 2

| | : Dalles de sol + colle noire | | : Colle de faïence |
| | : Colle de faïence paillasse | | : Mastic garde-corps |
| | : Colle de plinthe | | : Peinture enduit mural |
| | : Joint de calfeutrement | | |

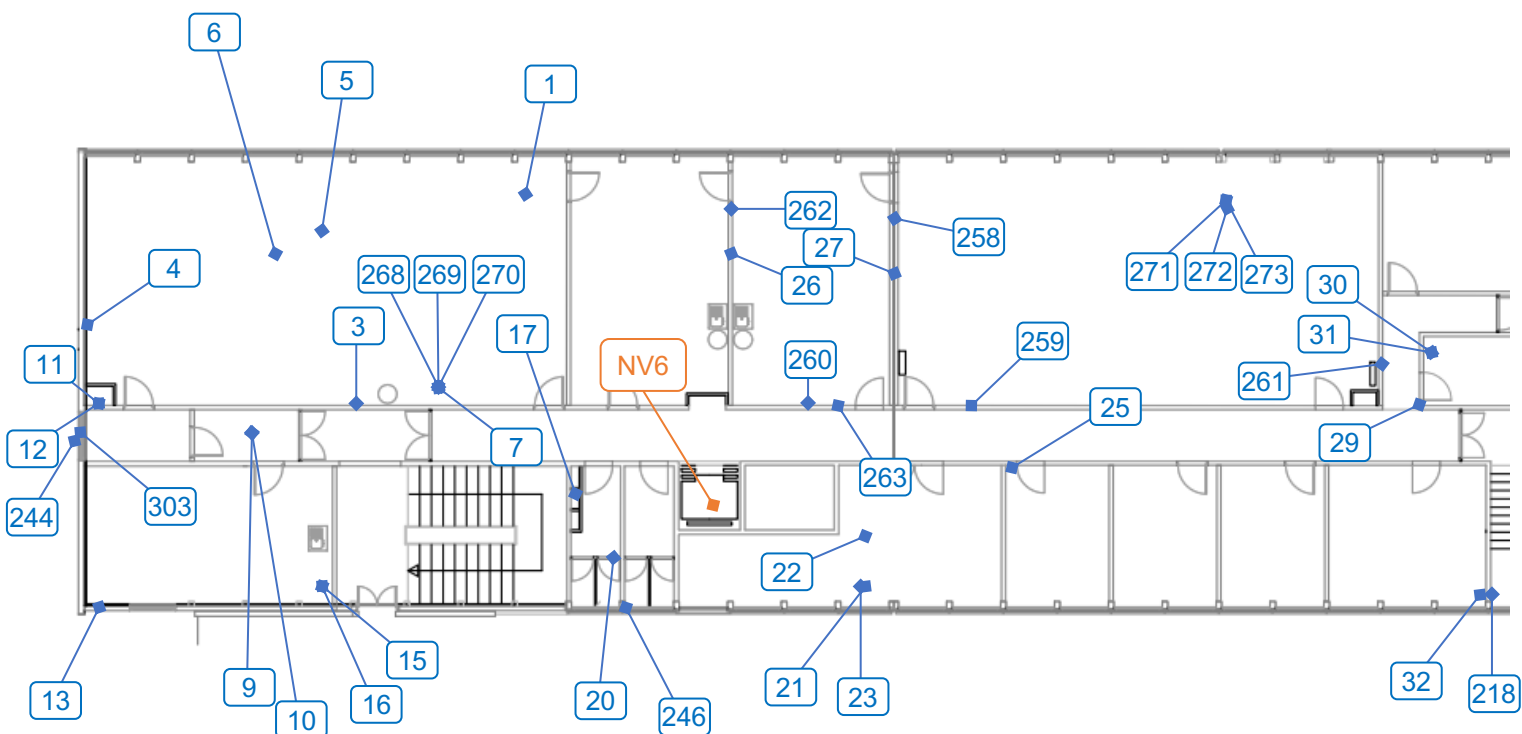
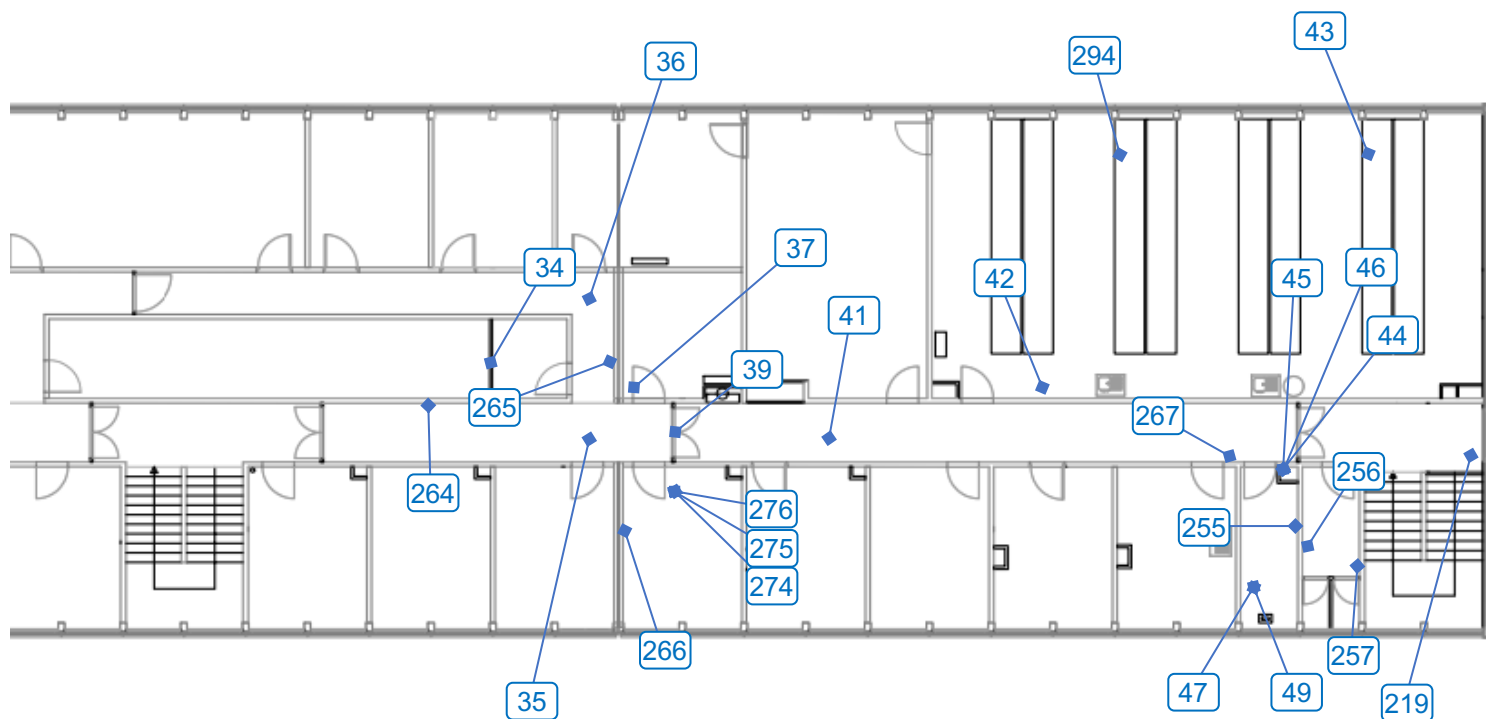
Planche de repérage des MPCA

NIVEAU 3

- : Dalles de sol + colle noire
- : Colle de faïence paillasse
- : Colle de plinthe
- : Joint de calfeutrement
- : Colle de faïence
- : Mastic garde-corps
- : Peinture enduit mural

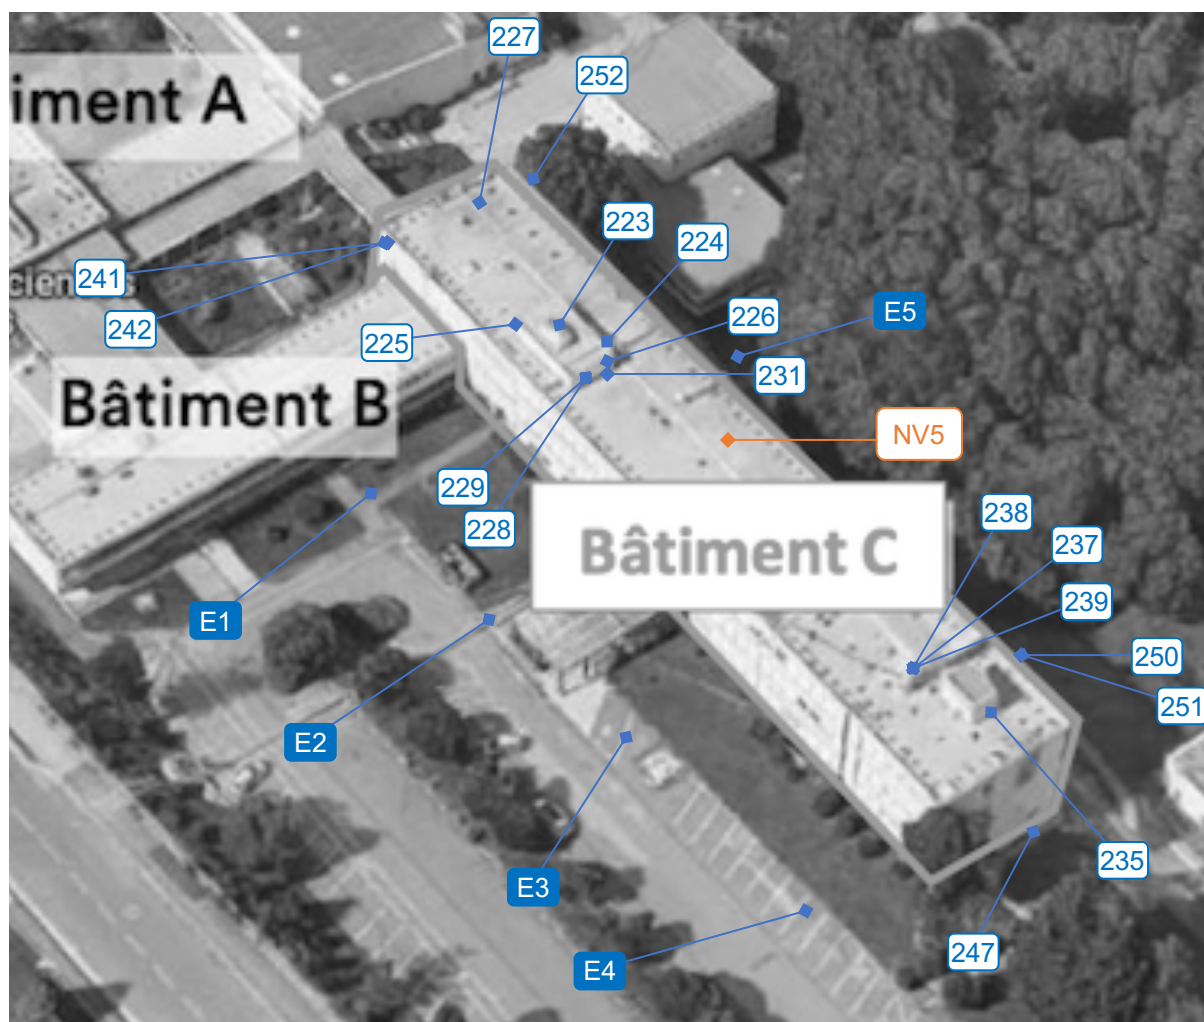
Planche de repérage des MPCA

Extérieur et Toiture

: Colle de faïence + joints sous tablette alu extérieure menuiseries (échantillon 245) + joints extérieurs menuiseries (échantillons 248 et 249) – **Toutes les façades sont concernées sur toute hauteur**
