## COMPTE RENDU D'INSPECTION N° 18.037.3

**VNF – DT NORD EST**

**Barrage de JOUY AUX ARCHES**

**Inspection et relevés bathymétriques**

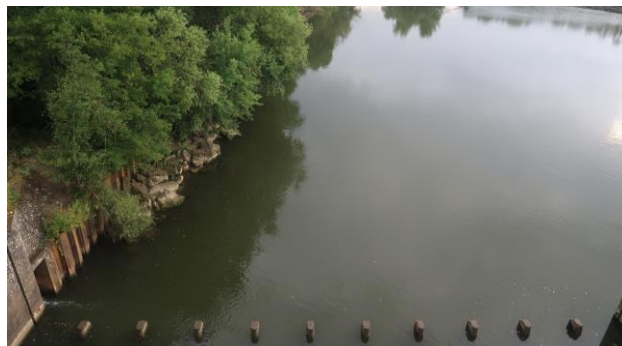
Présence de chancres sur le rideau de palplanches.

Enrochements au droit du rideau de palplanches toujours en place et sur les 10 premiers mètres depuis la rive gauche, puis ce sont des galets situés à -1,50m du niveau du radier. Le lit d'enrochements est visible en passe 1 au droit du radier à -1m en moyenne pour s'approfondir à -3,50m à 10m du radier.

De la culée rive gauche jusqu'à 9m de la pile 1, la « marche » (coupe A) est recouverte par des enrochements et des galets sur une hauteur d'environ 1.50m.

Le tapis d'enrochements semble s'être déplacé vers l'aval.

Le lit d'enrochements est absent au droit du radier sur 1,5 à 2m de profondeur sur la moitié de la passe.

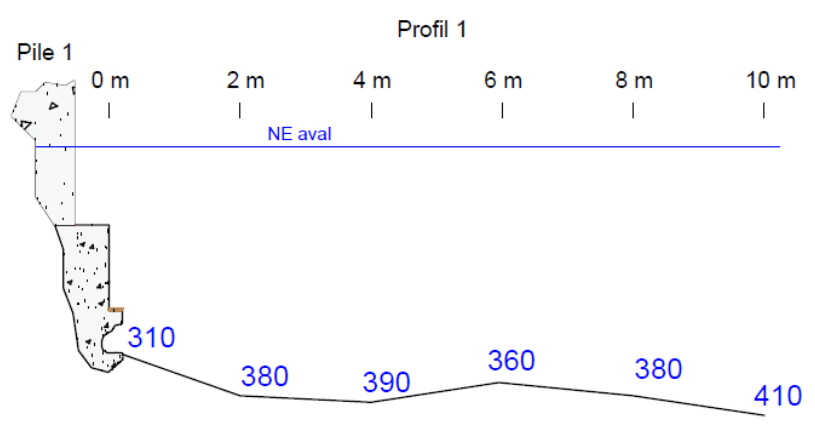
Profil en aval de la pile 1

La pile est en bon état aucun désordre structurel n'a été relevé. Son soubassement présente un léger affouillement sans risque pour la stabilité de la pile.

Au droit du nez de la pile une zone de galets d'environ 1,5m vers l'aval puis le lit d'enrochements est visible.

Absence d'enrochements au droit de la pile sur 2m en moyenne de profondeur

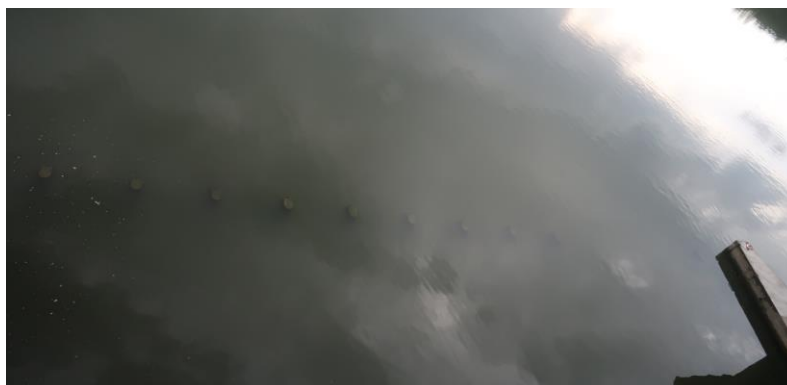
Sur 5m en aval au droit du radier, présence de galets (cf. coupe B et C) entre 1m et 2m en dessous du niveau du radier puis ce sont des enrochements.

Aucun enrochement visible, que des galets à -1m/1,1,50m de l'arase du radier

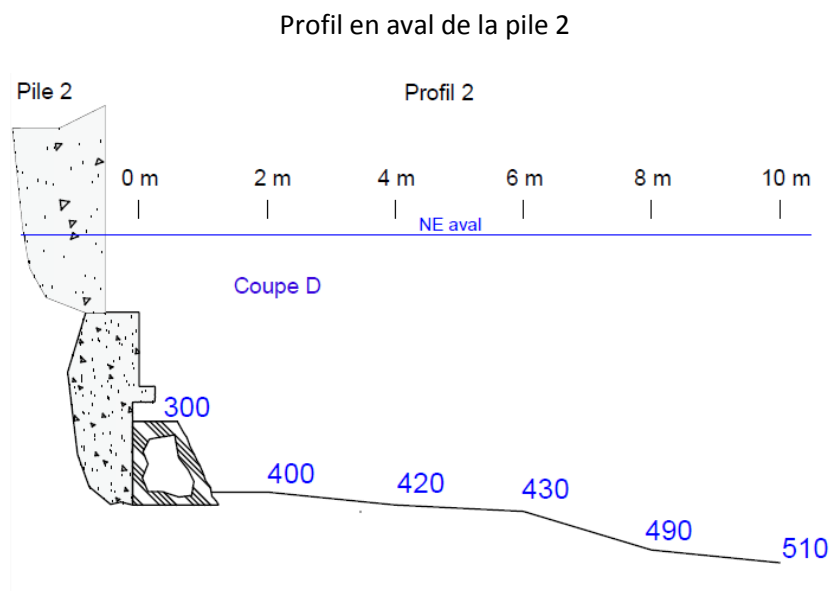
Aucun désordre structurel n'a été relevé.

La roche naturelle est apparente au droit de la pile (cf. coupe D) sur environ 5m de large par 2,5m de long vers l'aval sur une hauteur de 1,30m (cf. plan). Aucun enrochement n'est visible, la zone est couverte de galets.

Aucun enrochement visible : galets à -2m en moyenne.

Présence de roche naturelle au droit de pile.

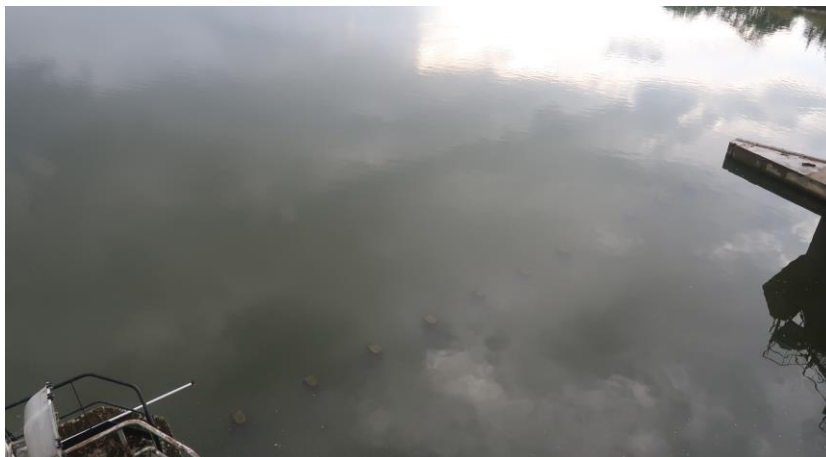
La fissure traversante de 5mm à 6mm de large du côté amont se retrouve en aval (cf. plan + film).

Au droit du radier, le lit d'enrochements ne se retrouve qu'au-delà de 8m en direction de l'aval, les galets couvrant la distance de 8m.

Aucun enrochement : galets à -1m de l'arase

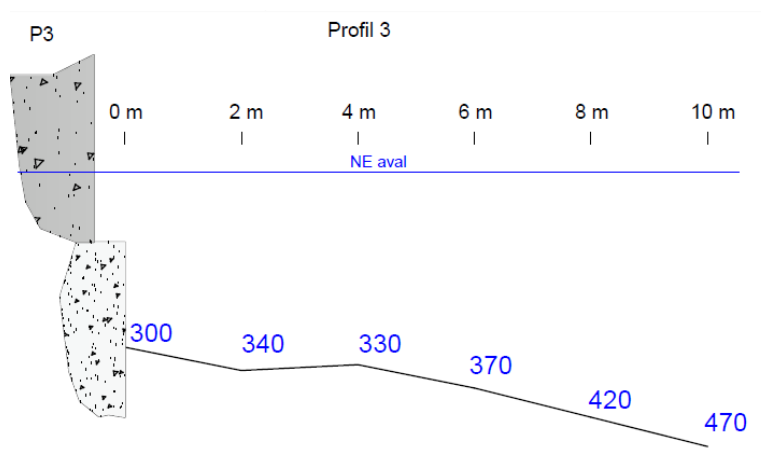
Profil en aval de la pile3

Aucun désordre structurel n'a été relevé.

Plus aucun enrochement n'est visible, aucune protection du radier.

Aucun enrochement : galets à -2m de l'arase du radier

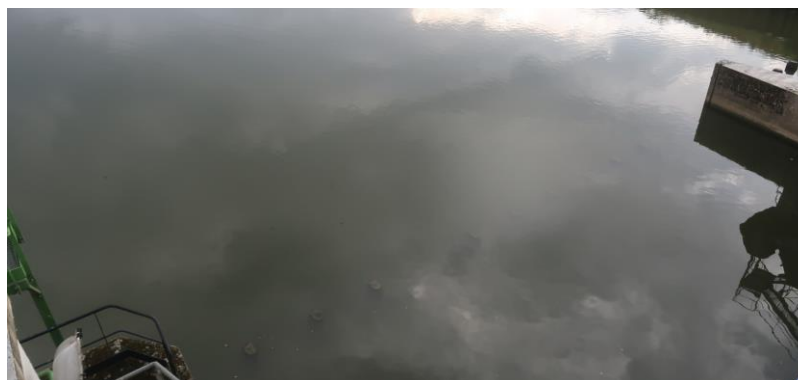
Une fissure centrale de 5mm de large (suite de celle repérée en amont), longitudinale et traversant le radier de part en part a été repérée (cf. plan et film 6).

Plus aucun enrochement n'est visible, sur toute la largeur de la passe et sur les 10m en aval ce ne sont que des galets.

Aucun enrochement : zone de galets sur toute la largeur de la passe entre -1m et -3m de l'arase du radier en se déplaçant vers l'aval.

Fissure traversante de l'amont au centre de la passe.

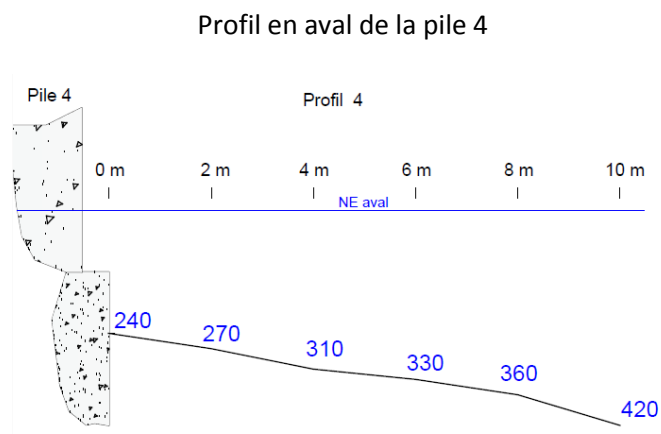
Aucun désordre structurel n'a été relevé.

Présence uniquement de galets, les enrochements ne sont plus visibles.

Aucun enrochement : zone de galets (idem aval passe 4)

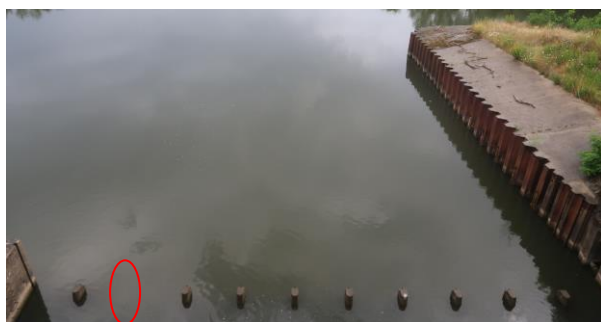
La pilette 2 est manquante (cf. photo).

Au droit du radier, plus aucun enrochement n'est visible sur 5 m en aval.
