Rapport de repérage des matériaux et produits contenant de l'amiante avant réalisation de travaux dans un immeuble bâti

Batiment MCO
14 B Rue du Dr Menguy
29270 CARHAIX PLOUGUER

Référence du rapport : 22668151/S5.7.2.R

Description succincte du programme des travaux
Remplacement de la centrale d'eau glacée en toiture terrasse, création de locaux

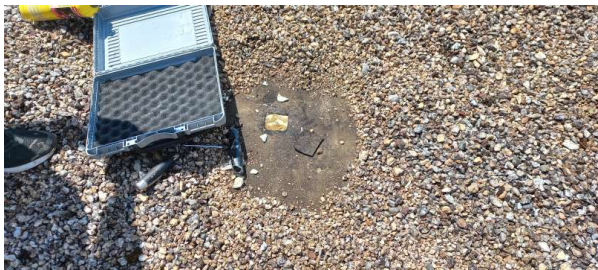
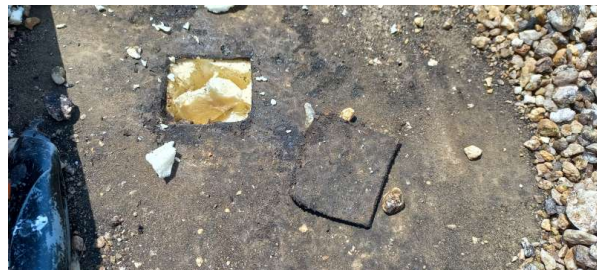
Prélèvement - P001 : Bâtiment MCO / Extérieur / Toiture -
Revêtement d'étanchéité- (Absence d'amiante)

- N° 24W018789-001 - Référence *BV3IV1055 Réf. prél : P001 Bâtiment MCO/ Extérieur/ Toiture/Toiture terrasse - Revêtement d'étanchéité - (bitumineux/noir(e))*, prélevé par vos soins, et analysé par Eurofins Asbestos Testing Romania S.R.L.

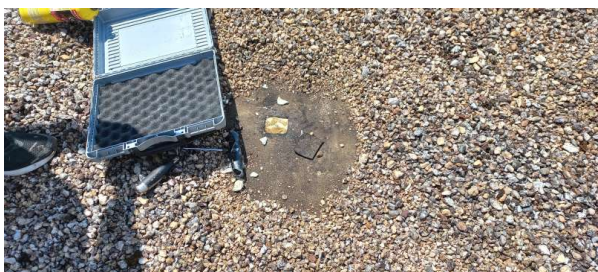
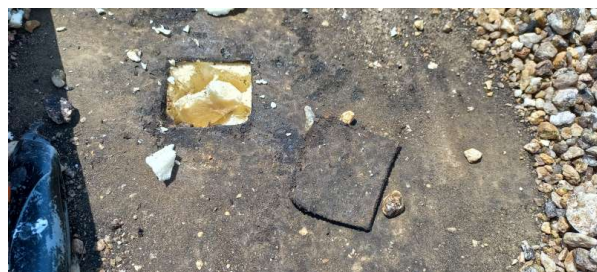
Prélèvement - P002 : Bâtiment MCO / Extérieur / Toiture -
Pare-vapeur- (Absence d'amiante)

- N° 24W018789-002 - Référence *BV3IV1056 Réf. prél : P002 Bâtiment MCO/ Extérieur/ Toiture/Etanchéité de toiture terrasse - Pare-vapeur - (bitumineux/noir(e))*, prélevé par vos soins, et analysé par Eurofins Asbestos Testing Romania S.R.L.

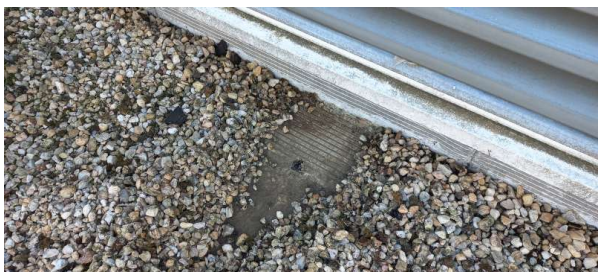
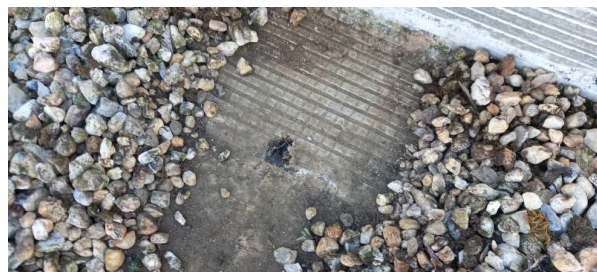
Prélèvement - P003 : Bâtiment MCO / Extérieur / Toiture -
Relevé d'étanchéité- (Absence d'amiante)

- N° 24W018789-003 - Référence *BV3IV1057 Réf. prél : P003 Bâtiment MCO/ Extérieur/ Toiture/Toiture terrasse - Relevé d'étanchéité - (bitumineux/noir(e))*, prélevé par vos soins, et analysé par Eurofins Asbestos Testing Romania S.R.L.

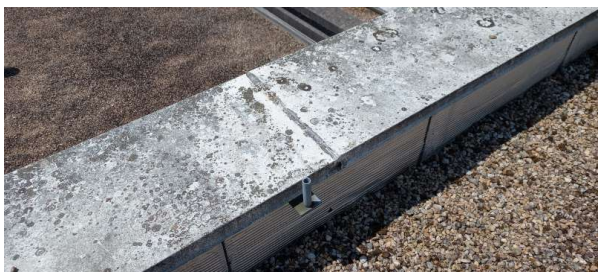
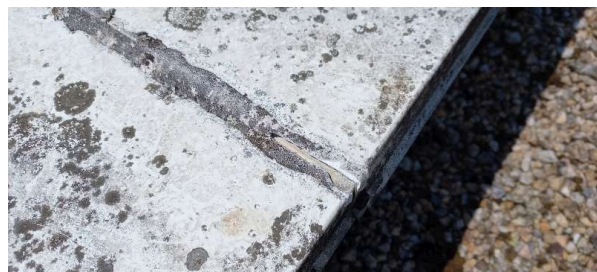
Prélèvement - P004 : Bâtiment MCO / Extérieur / Toiture -
Revêtement d'étanchéité- (Absence d'amiante)

- N° 24W018789-004 - Référence *BV3IV1058 Réf. prél : P004 Bâtiment MCO/ Extérieur/ Toiture/Toiture terrasse - Revêtement d'étanchéité - (souple/blanc(he))*, prélevé par vos soins, et analysé par Eurofins Asbestos Testing Romania S.R.L.

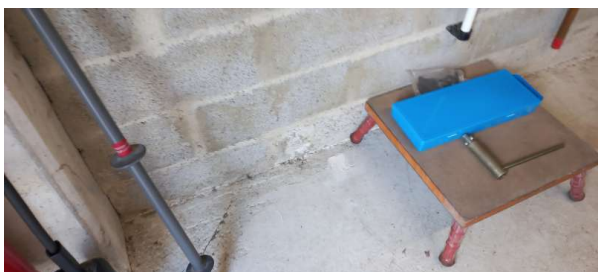
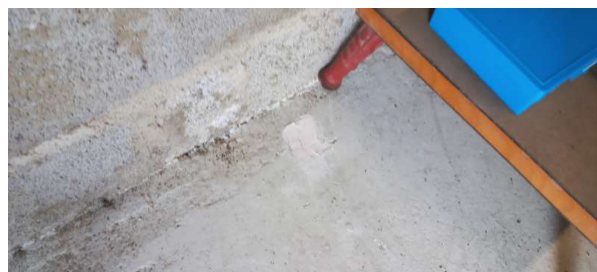
Prélèvement - P005 : Bâtiment MCO / Niveau 00 / Local
cellules HTA - Sol coulé- (Absence d'amiante)

- N° 24W018789-005 - Référence *BV3IV1059 Réf. prél : P005 Bâtiment MCO/ R+0/ Local cellules HTA/Revêtement de sol - Sol coulé - (ciment/gris(e)/sol coulé + peinture blanche)*, prélevé par vos soins, et analysé par Eurofins Asbestos Testing Romania S.R.L.

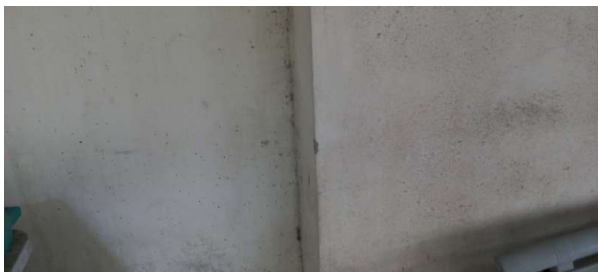
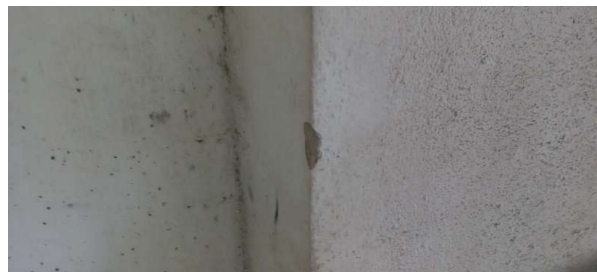
Prélèvement - P006 : Bâtiment MCO / Extérieur / Façades -
Enduit- (Absence d'amiante)

- N° 24W018789-006 - Référence *BV3IV1060 Réf. prél : P006 Bâtiment MCO/ Extérieur/ Façades/Façade - Enduit - (ciment-peint/gris(e)/enduit ciment + peinture blanche)*, prélevé par vos soins, et analysé par Eurofins Asbestos Testing Romania S.R.L.

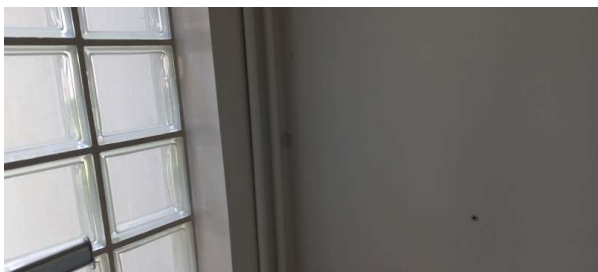
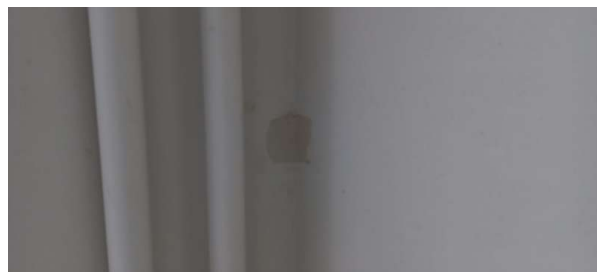
Prélèvement - P007 : Bâtiment MCO / Niveau 00 / Vestiaires
tech H - Bande calicot- (Absence d'amiante)

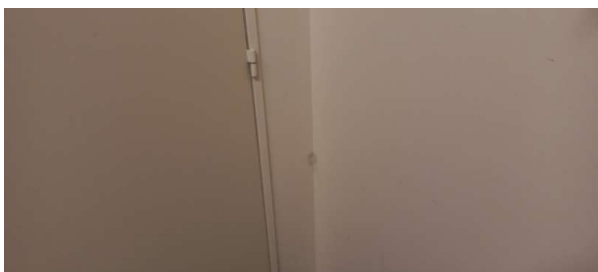
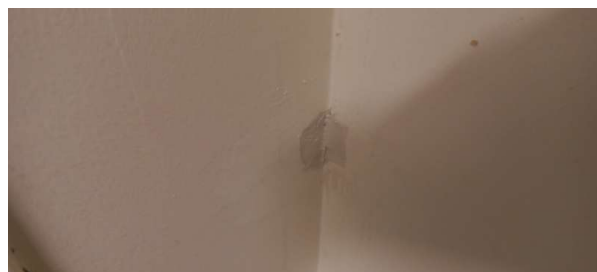
Prélèvement - P008 : Bâtiment MCO / Niveau 00 / Local
syndical - Bande calicot- (Absence d'amiante)
