# Rapport de repérage amiante avant réalisation de travaux dans un immeuble bâti

Rapport N° : 23575239/S3/1/AM-RTV\_V1

**UEHC ROUEN**

**IDEFHI Bat 66**

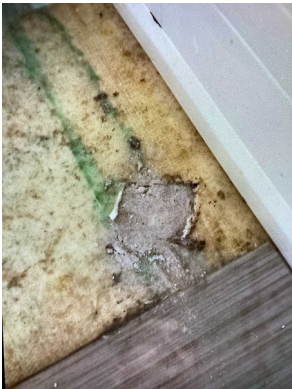
<b>P19</b>	<b>ZPSO 9</b>
rdc -> Bureau 8

Revêtements de sol -> Colles non bitumineuses

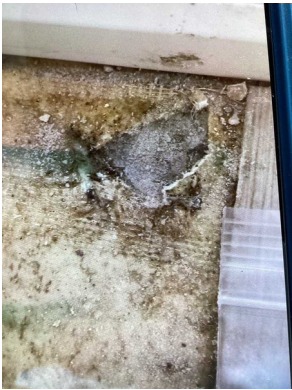
<b>P18</b>	<b>ZPSO 9</b>
rdc -> Bureau 7

Revêtements de sol -> Colles non bitumineuses

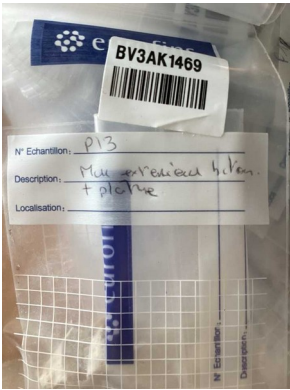
<b>P13</b>	<b>ZPSO 8</b>
rdc -> Bureau 7

Murs et cloisons maçonnées "en dur" -> Enduits lissés, projetés ou talochés

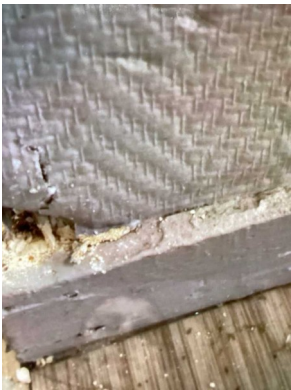
P7	ZPSO 4
rdc -> Dégagement rdc

Cloisons (légères et préfabriquées) -> Peinture   Enduits lissés, projetés ou talochés

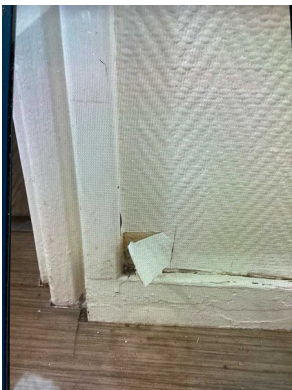
P11	ZPSO 4
rdc -> Dégagement rdc

Cloisons (légères et préfabriquées) -> Peinture   Enduits lissés, projetés ou talochés

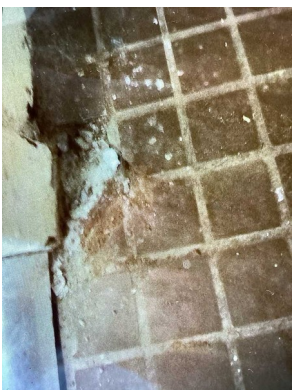
P10	ZPSO 6
rdc -> Vestiaires

Revêtements de sol -> Ragréages   Colles de carrelage

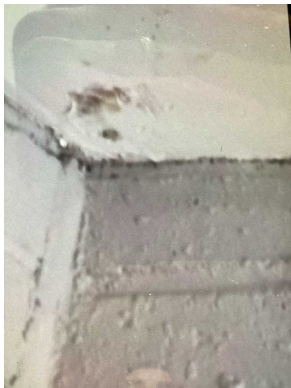
P6	ZPSO 3
rdc -> SAS

Murs et cloisons maçonnées "en dur" -> Enduits projetés (Liste B)   Peinture

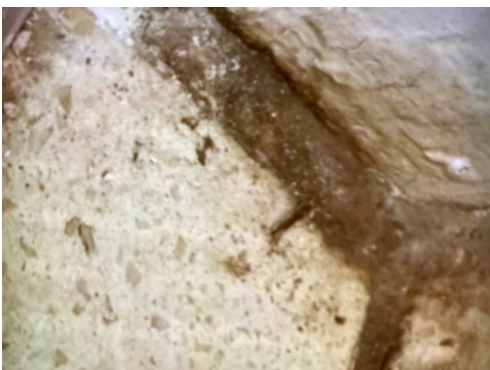
P22	ZPSO 11
rdc -> Cage d'escalier rdc

Revêtements de sol -> Ragréages   Colles de carrelage

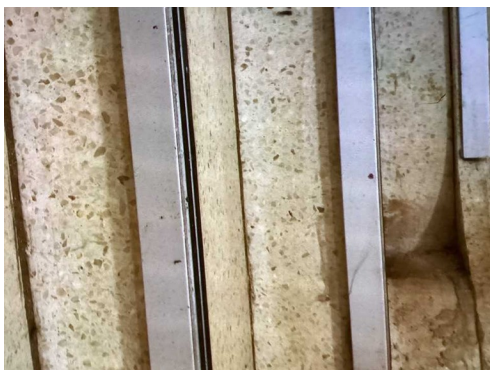
P23	ZPSO 11
rdc -> Cage d'escalier rdc

Revêtements de sol -> Ragréages   Colles de carrelage

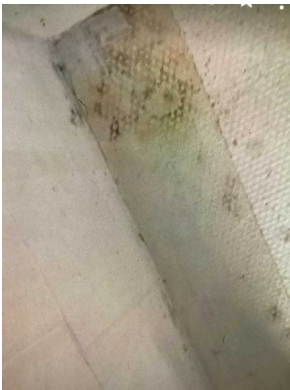
P25	ZPSO 7
R+1 -> Salle de douche r+1

Plafonds -> Enduits projetés (Liste B)   Enduits projetés

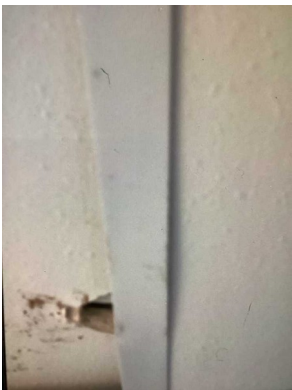
P26	ZPSO 13
R+1 -> Salle de douche r+1

Faux plafonds -> Panneaux (Liste A)

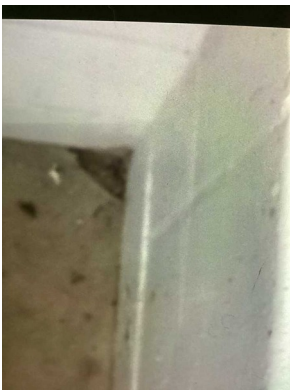
P27	ZPSO 5
R+1 -> Salle de douche r+1

Revêtements de sol -> Revêtements de sols sportifs   Colles non bitumineuses

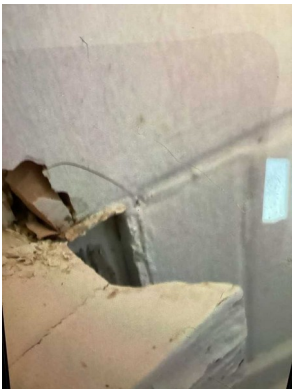
P28	ZPSO 14
R+1 -> Salle de douche r+1

Revêtements de murs, poteaux, cloisons, gaines, coffres -> Colles de faïence

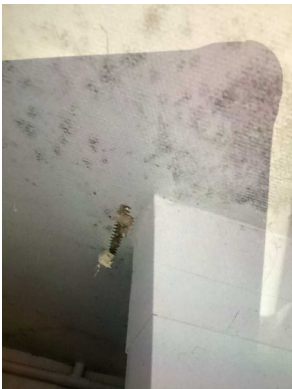
P38	ZPSO 7
R+2 -> Douche 1 r+2

Plafonds -> Enduits projetés (Liste B)   Enduits projetés

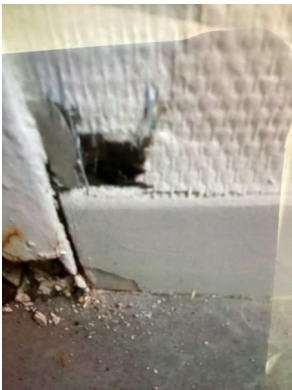
P36	ZPSO 4
R+2 -> Douche 1 r+2

Cloisons (légères et préfabriquées) -> Peinture   Enduits lissés, projetés ou talochés

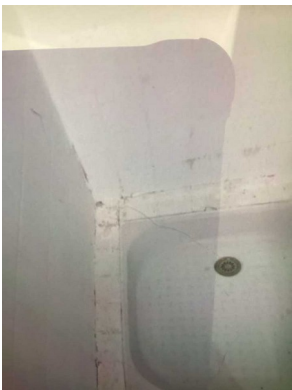
P39	ZPSO 15
R+2 -> Douche 1 r+2

Façades légères, murs rideaux, bardages, panneaux sandwichs -> Mastics

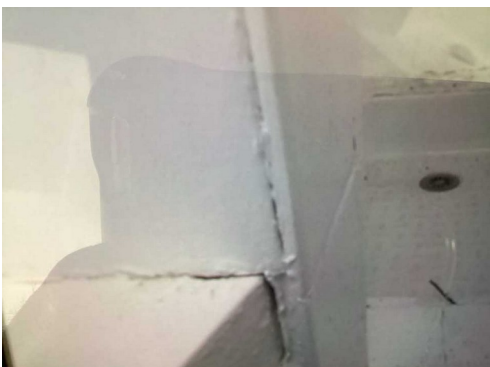
P42	ZPSO 14
R+2 -> Douche 2 r+2

Revêtements de murs, poteaux, cloisons, gaines, coffres -> Colles de faïence

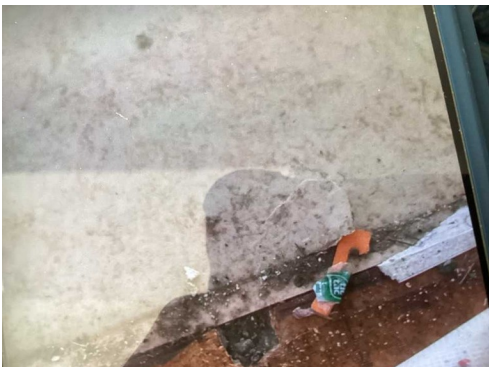
P48	ZPSO 10
R+2 -> Dégagement r+2

3	R+2 -> Douche 3 r+2	Murs et cloisons maçonnées "en dur"	Peinture	Multicouches	Blanc
10	R+2 -> Dégagement r+2	Revêtements de sol	Colles non bitumineuses	Semi-dur	/

Revêtements de sol -> Colles non bitumineuses

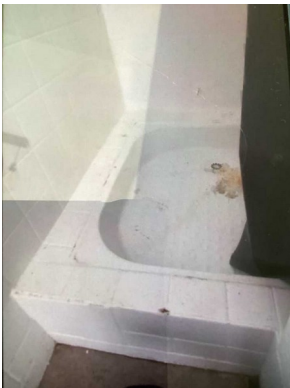
P54	ZPSO 15
R+3 -> Douche 1 r+3

Façades légères, murs rideaux, bardages, panneaux sandwichs -> Mastics

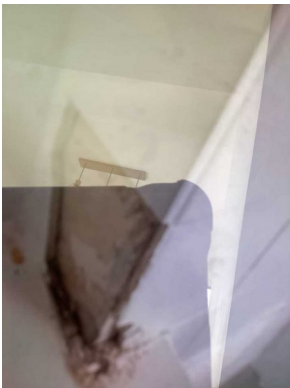
P55	ZPSO 14
R+3 -> Douche 1 r+3

Revêtements de murs, poteaux, cloisons, gaines, coffres -> Colles de faïence

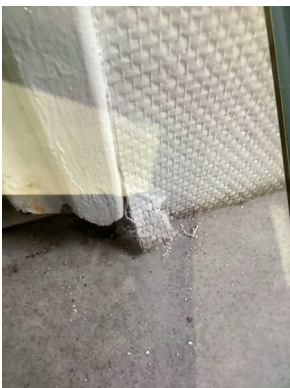
P56	ZPSO 4
R+3 -> Degagement douches r+3

Cloisons (légères et préfabriquées) -> Peinture

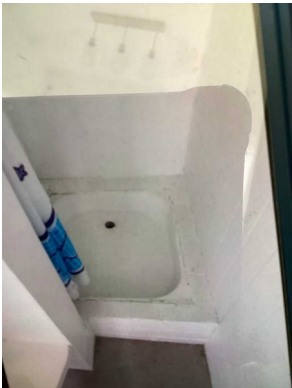
P60	ZPSO 15
R+3 -> Douche 2 r+3

Façades légères, murs rideaux, bardages, panneaux sandwichs -> Mastics

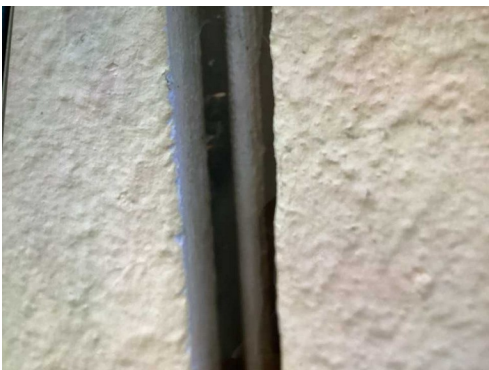
P64	ZPSO 21
Extérieur

Façades lourdes y compris poteaux -> Garnissage des joints de dilatation
