Dossier de Diagnostics Techniques

**Réf. : 23-127426-SERVICE REGIONAL ACADEMIQUE DE POLITIQUE
IMMOBILIERE**

58 allée de Bellefontaine
31100 TOULOUSE

RAPPORT DE MISSION DE REPÉRAGE DES MATÉRIAUX ET PRODUITS CONTENANT DE L'AMIANTE AVANT RÉALISATION DE TRAVAUX

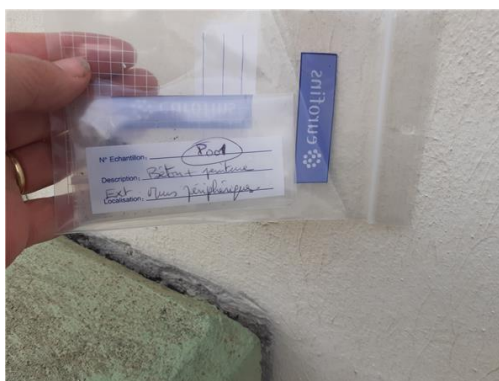
PRÉLÈVEMENT : P001

Nom du client	Numéro de dossier	Localisation
SERVICE REGIONAL ACADEMIQUE DE POLITIQUE IMMOBILIERE SRAP	23-127426-SERVICE REGIONAL ACADEMIQUE DE POLITIQUE IMMOBILIERE	Ext - Extérieur Bâtiment Murs - Extérieur
Nom de l'opérateur	Date de prélèvement	Matériau
MARECHAL François	18/11/2022	Béton - Enduit
RÉSULTAT AMIANTE		
Absence d'amiante

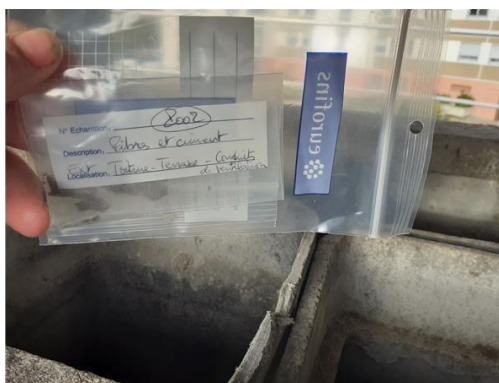
PRÉLÈVEMENT : P002

Nom du client	Numéro de dossier	Localisation
SERVICE REGIONAL ACADEMIQUE DE POLITIQUE IMMOBILIERE SRAP	23-127426-SERVICE REGIONAL ACADEMIQUE DE POLITIQUE IMMOBILIERE	Ext - Toiture terrasse Conduit de ventilation n°1 - Conduits, canalisations et équipements intérieurs
Nom de l'opérateur	Date de prélèvement	Matériau
MARECHAL François	18/11/2022	Fibre ciment - Brut
RÉSULTAT AMIANTE		
Présence d'amiante (Fibres d'amiante de type chrysotile)

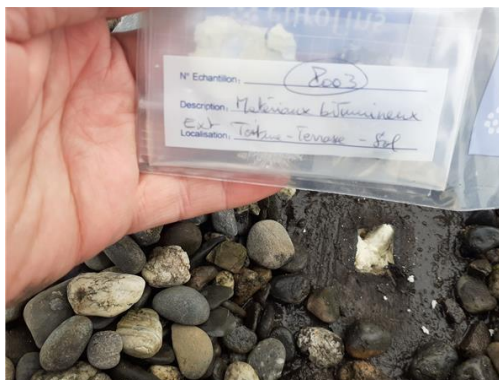
PRÉLÈVEMENT : P003
Emplacement

Nom du client	Numéro de dossier	Localisation
SERVICE REGIONAL ACADEMIQUE DE POLITIQUE IMMOBILIERE SRAP	23-127426-SERVICE REGIONAL ACADEMIQUE DE POLITIQUE IMMOBILIERE	Ext - Toiture terrasse Plancher - Sol
Nom de l'opérateur	Date de prélèvement	Matériau
MARECHAL François	18/11/2022	Béton - Revêtement bitumineux
RÉSULTAT AMIANTE		
Absence d'amiante

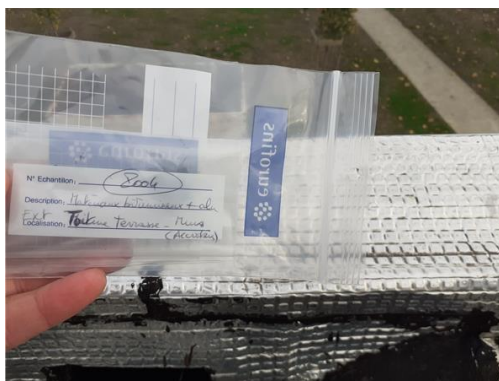
PRÉLÈVEMENT : P004
Emplacement

Nom du client	Numéro de dossier	Localisation
SERVICE REGIONAL ACADEMIQUE DE POLITIQUE IMMOBILIERE SRAP	23-127426-SERVICE REGIONAL ACADEMIQUE DE POLITIQUE IMMOBILIERE	Ext - Toiture terrasse Accroches - Murets périphériques
Nom de l'opérateur	Date de prélèvement	Matériau
MARECHAL François	18/11/2022	Béton - Paxalu
RÉSULTAT AMIANTE		
Absence d'amiante

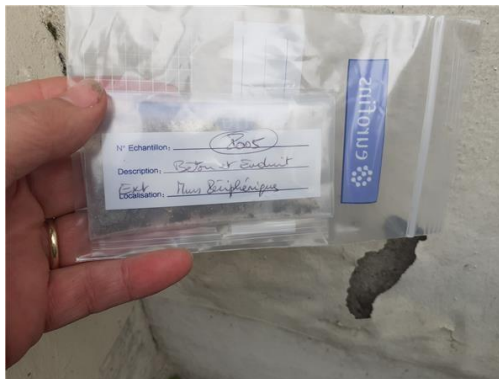
PRÉLÈVEMENT : P005
Emplacement

Nom du client	Numéro de dossier	Localisation
SERVICE REGIONAL ACADEMIQUE DE POLITIQUE IMMOBILIERE SRAP	23-127426-SERVICE REGIONAL ACADEMIQUE DE POLITIQUE IMMOBILIERE	Ext - Extérieur Bâtiment Murs - Extérieur
Nom de l'opérateur	Date de prélèvement	Matériau
MARECHAL François	18/11/2022	Béton - Enduit
RÉSULTAT AMIANTE		
Absence d'amiante

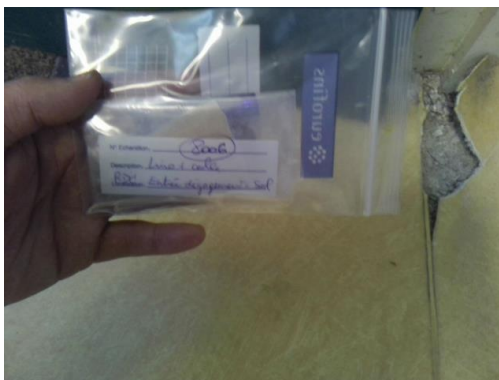
PRÉLÈVEMENT : P006
Emplacement

Nom du client	Numéro de dossier	Localisation
SERVICE REGIONAL ACADEMIQUE DE POLITIQUE IMMOBILIERE SRAP	23-127426-SERVICE REGIONAL ACADEMIQUE DE POLITIQUE IMMOBILIERE	RdC - Entrée dégagement et placards Plancher - Sol
Nom de l'opérateur	Date de prélèvement	Matériau
MARECHAL François	17/02/2023	Colle - Lino
RÉSULTAT AMIANTE		
Absence d'amiante

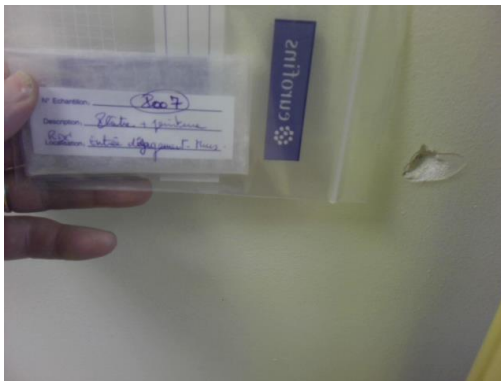
PRÉLÈVEMENT : P007
Emplacement

Nom du client	Numéro de dossier	Localisation
SERVICE REGIONAL ACADEMIQUE DE POLITIQUE IMMOBILIERE SRAP	23-127426-SERVICE REGIONAL ACADEMIQUE DE POLITIQUE IMMOBILIERE	RdC - Entrée dégagement et placards Murs - Parois verticales intérieures
Nom de l'opérateur	Date de prélèvement	Matériau
MARECHAL François	17/02/2023	Plâtre - Peinture
RÉSULTAT AMIANTE		
Absence d'amiante

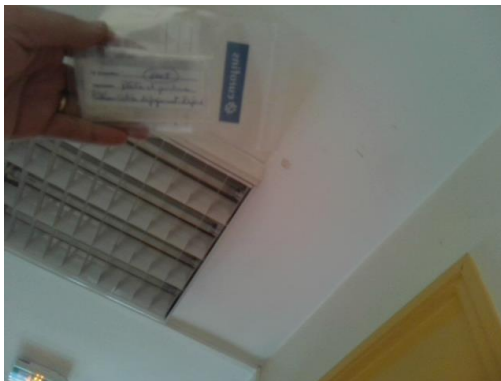
PRÉLÈVEMENT : P008
Emplacement

Nom du client	Numéro de dossier	Localisation
SERVICE REGIONAL ACADEMIQUE DE POLITIQUE IMMOBILIERE SRAP	23-127426-SERVICE REGIONAL ACADEMIQUE DE POLITIQUE IMMOBILIERE	RdC - Entrée dégagement et placards Plafond - Plafond
Nom de l'opérateur	Date de prélèvement	Matériau
MARECHAL François	17/02/2023	Plâtre - Peinture
RÉSULTAT AMIANTE		
Absence d'amiante

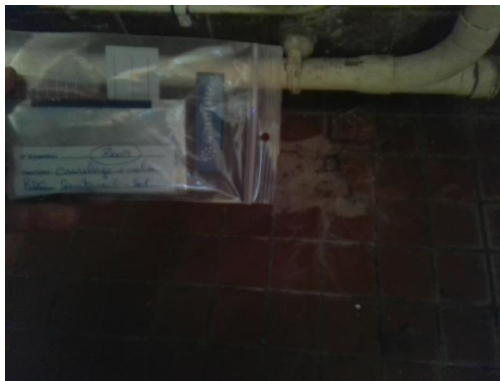
PRÉLÈVEMENT : P009
Emplacement

Nom du client	Numéro de dossier	Localisation
SERVICE REGIONAL ACADEMIQUE DE POLITIQUE IMMOBILIERE SRAP	23-127426-SERVICE REGIONAL ACADEMIQUE DE POLITIQUE IMMOBILIERE	RdC - Sanitaires n°1 Plancher - Sol
Nom de l'opérateur	Date de prélèvement	Matériau
MARECHAL François	17/02/2023	Colle - Carrelage
RÉSULTAT AMIANTE		
Absence d'amiante

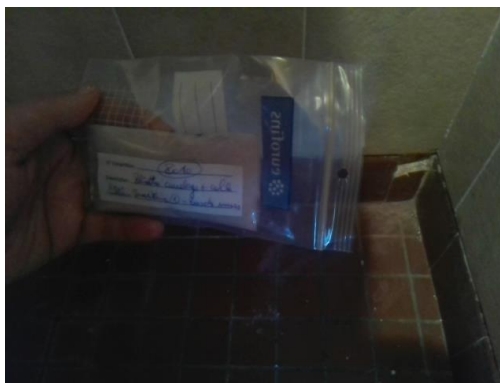
PRÉLÈVEMENT : P010
Emplacement

Nom du client	Numéro de dossier	Localisation
SERVICE REGIONAL ACADEMIQUE DE POLITIQUE IMMOBILIERE SRAP	23-127426-SERVICE REGIONAL ACADEMIQUE DE POLITIQUE IMMOBILIERE	RdC - Sanitaires n°1 Plinthes - Parois verticales intérieures
Nom de l'opérateur	Date de prélèvement	Matériau
MARECHAL François	17/02/2023	Colle - Carrelage
RÉSULTAT AMIANTE		
Absence d'amiante

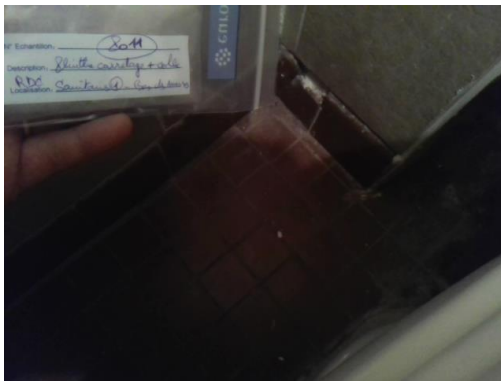
PRÉLÈVEMENT : P011
Emplacement

Nom du client	Numéro de dossier	Localisation
SERVICE REGIONAL ACADEMIQUE DE POLITIQUE IMMOBILIERE SRAP	23-127426-SERVICE REGIONAL ACADEMIQUE DE POLITIQUE IMMOBILIERE	RdC - Sanitaires n°1 Plinthes - Parois verticales intérieures
Nom de l'opérateur	Date de prélèvement	Matériau
MARECHAL François	17/02/2023	Colle - Carrelage
RÉSULTAT AMIANTE		
Présence d'amiante (Fibres d'amiante de type chrysotile)

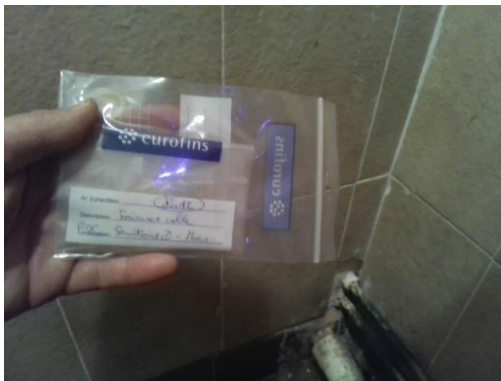
PRÉLÈVEMENT : P012
Emplacement

Nom du client	Numéro de dossier	Localisation
SERVICE REGIONAL ACADEMIQUE DE POLITIQUE IMMOBILIERE SRAP	23-127426-SERVICE REGIONAL ACADEMIQUE DE POLITIQUE IMMOBILIERE	RdC - Sanitaires n°1 Murs - Parois verticales intérieures
Nom de l'opérateur	Date de prélèvement	Matériau
MARECHAL François	17/02/2023	Colle - Faïence
RÉSULTAT AMIANTE		
Présence d'amiante (Fibres d'amiante de type chrysotile)

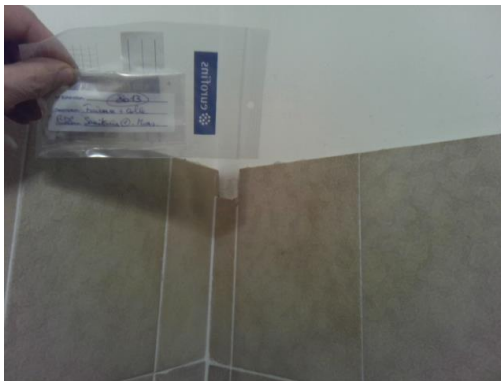
PRÉLÈVEMENT : P013
Emplacement

Nom du client	Numéro de dossier	Localisation
SERVICE REGIONAL ACADEMIQUE DE POLITIQUE IMMOBILIERE SRAP	23-127426-SERVICE REGIONAL ACADEMIQUE DE POLITIQUE IMMOBILIERE	RdC - Sanitaires n°1 Murs - Parois verticales intérieures
Nom de l'opérateur	Date de prélèvement	Matériau
MARECHAL François	17/02/2023	Colle - Faïence
RÉSULTAT AMIANTE		
Présence d'amiante (Fibres d'amiante de type chrysotile)

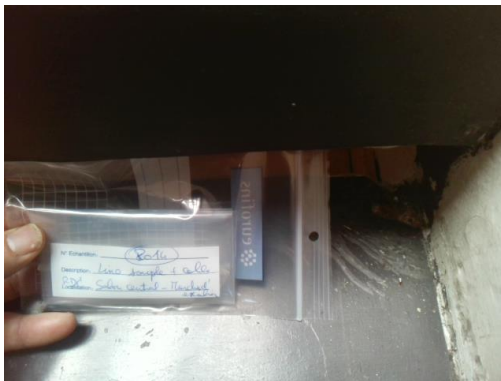
PRÉLÈVEMENT : P014
Emplacement

Nom du client	Numéro de dossier	Localisation
SERVICE REGIONAL ACADEMIQUE DE POLITIQUE IMMOBILIERE SRAP	23-127426-SERVICE REGIONAL ACADEMIQUE DE POLITIQUE IMMOBILIERE	RdC - Salon central et cage d'escalier Marche (s) - F
Nom de l'opérateur	Date de prélèvement	Matériau
MARECHAL François	17/02/2023	Colle - Lino
RÉSULTAT AMIANTE		
Absence d'amiante

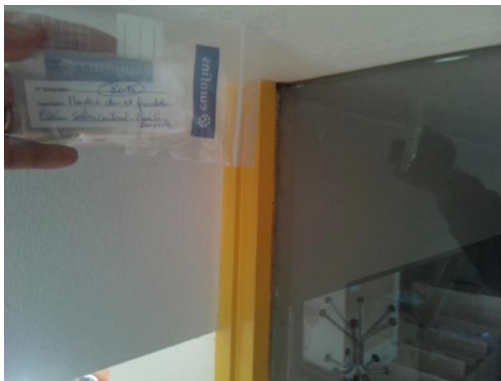
PRÉLÈVEMENT : P015
Emplacement

Nom du client	Numéro de dossier	Localisation
SERVICE REGIONAL ACADEMIQUE DE POLITIQUE IMMOBILIERE SRAP	23-127426-SERVICE REGIONAL ACADEMIQUE DE POLITIQUE IMMOBILIERE	RdC - Salon central et cage d'escalier Imposte n°2 - G
Nom de l'opérateur	Date de prélèvement	Matériau
MARECHAL François	17/02/2023	Mastic - Peinture
RÉSULTAT AMIANTE		
Absence d'amiante

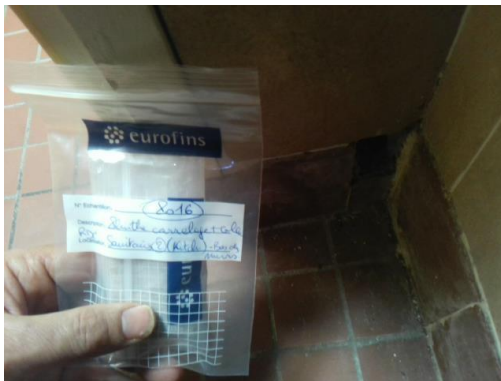
PRÉLÈVEMENT : P016
Emplacement

Nom du client	Numéro de dossier	Localisation
SERVICE REGIONAL ACADEMIQUE DE POLITIQUE IMMOBILIERE SRAP	23-127426-SERVICE REGIONAL ACADEMIQUE DE POLITIQUE IMMOBILIERE	RdC - Sanitaires n°2 (kitchenette) Plinthes - Parois verticales intérieures
Nom de l'opérateur	Date de prélèvement	Matériau
MARECHAL François	17/02/2023	Colle - Carrelage
RÉSULTAT AMIANTE		
Absence d'amiante

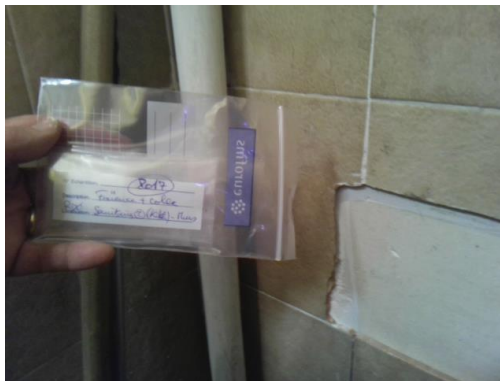
PRÉLÈVEMENT : P017
Emplacement

Nom du client	Numéro de dossier	Localisation
SERVICE REGIONAL ACADEMIQUE DE POLITIQUE IMMOBILIERE SRAP	23-127426-SERVICE REGIONAL ACADEMIQUE DE POLITIQUE IMMOBILIERE	RdC - Sanitaires n°2 (kitchenette) Murs - Parois verticales intérieures
Nom de l'opérateur	Date de prélèvement	Matériau
MARECHAL François	17/02/2023	Colle - Faïence
RÉSULTAT AMIANTE		
Absence d'amiante

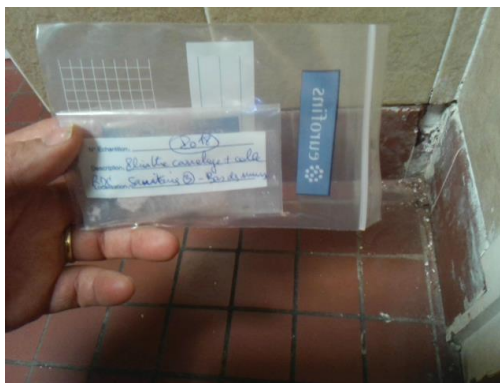
PRÉLÈVEMENT : P018
Emplacement

Nom du client	Numéro de dossier	Localisation
SERVICE REGIONAL ACADEMIQUE DE POLITIQUE IMMOBILIERE SRAP	23-127426-SERVICE REGIONAL ACADEMIQUE DE POLITIQUE IMMOBILIERE	RdC - Sanitaires n°3 Plinthes - Parois verticales intérieures
Nom de l'opérateur	Date de prélèvement	Matériau
MARECHAL François	17/02/2023	Colle - Carrelage
RÉSULTAT AMIANTE		
Absence d'amiante

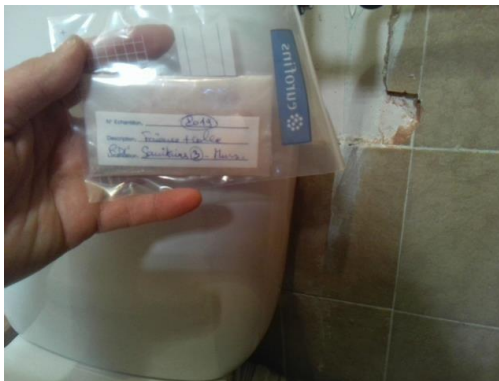
PRÉLÈVEMENT : P019
Emplacement

Nom du client	Numéro de dossier	Localisation
SERVICE REGIONAL ACADEMIQUE DE POLITIQUE IMMOBILIERE SRAP	23-127426-SERVICE REGIONAL ACADEMIQUE DE POLITIQUE IMMOBILIERE	RdC - Sanitaires n°3 Murs - Parois verticales intérieures
Nom de l'opérateur	Date de prélèvement	Matériau
MARECHAL François	17/02/2023	Colle - Faïence
RÉSULTAT AMIANTE		
Absence d'amiante

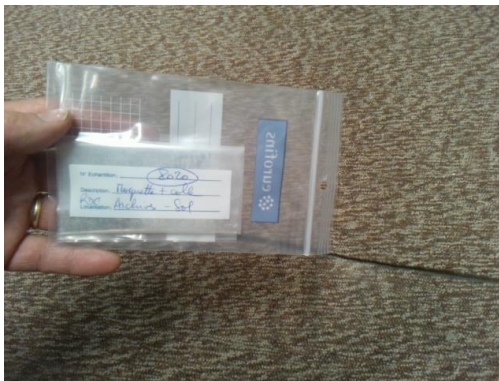
PRÉLÈVEMENT : P020
Emplacement

Nom du client	Numéro de dossier	Localisation
SERVICE REGIONAL ACADEMIQUE DE POLITIQUE IMMOBILIERE SRAP	23-127426-SERVICE REGIONAL ACADEMIQUE DE POLITIQUE IMMOBILIERE	RdC - Archives Plancher - Sol
Nom de l'opérateur	Date de prélèvement	Matériau
MARECHAL François	17/02/2023	Colle - Moquette collée
RÉSULTAT AMIANTE		
Absence d'amiante

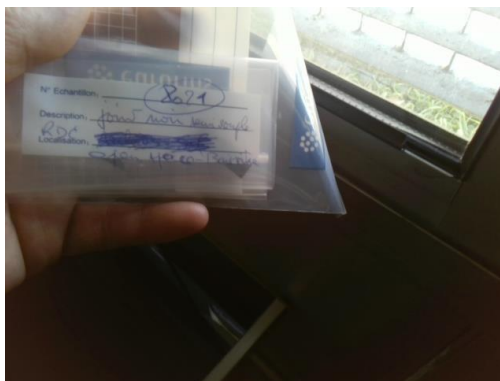
PRÉLÈVEMENT : P021
Emplacement

Nom du client	Numéro de dossier	Localisation
SERVICE REGIONAL ACADEMIQUE DE POLITIQUE IMMOBILIERE SRAP	23-127426-SERVICE REGIONAL ACADEMIQUE DE POLITIQUE IMMOBILIERE	RdC - Bureau open space Baie vitrée n°2 - C
Nom de l'opérateur	Date de prélèvement	Matériau
MARECHAL François	17/02/2023	Joint de dilatation - Brut
RÉSULTAT AMIANTE		
Absence d'amiante

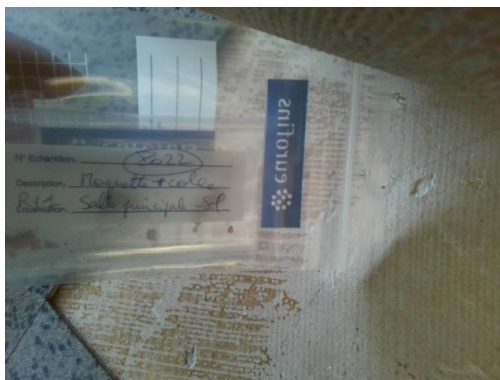
PRÉLÈVEMENT : P022
Emplacement

Nom du client	Numéro de dossier	Localisation
SERVICE REGIONAL ACADEMIQUE DE POLITIQUE IMMOBILIERE SRAP	23-127426-SERVICE REGIONAL ACADEMIQUE DE POLITIQUE IMMOBILIERE	1er - Salle principale (documentation) Plancher - Sol
Nom de l'opérateur	Date de prélèvement	Matériau
MARECHAL François	17/02/2023	Colle - Moquette collée
RÉSULTAT AMIANTE		
Absence d'amiante

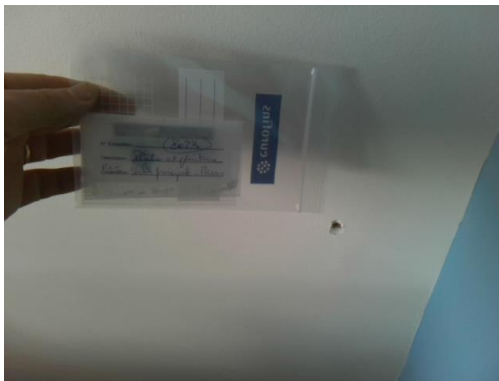
PRÉLÈVEMENT : P023
Emplacement

Nom du client	Numéro de dossier	Localisation
SERVICE REGIONAL ACADEMIQUE DE POLITIQUE IMMOBILIERE SRAP	23-127426-SERVICE REGIONAL ACADEMIQUE DE POLITIQUE IMMOBILIERE	1er - Salle principale (documentation) Murs - Parois verticales intérieures
Nom de l'opérateur	Date de prélèvement	Matériau
MARECHAL François	17/02/2023	Plâtre - Peinture
RÉSULTAT AMIANTE		
Absence d'amiante

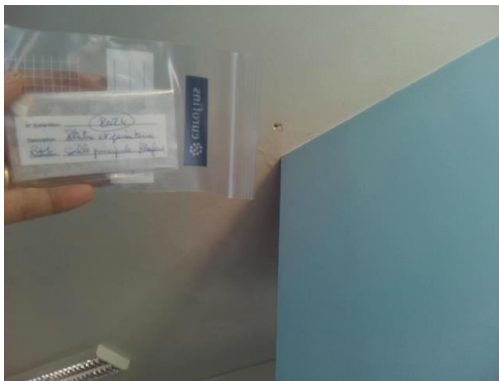
PRÉLÈVEMENT : P024
Emplacement

Nom du client	Numéro de dossier	Localisation
SERVICE REGIONAL ACADEMIQUE DE POLITIQUE IMMOBILIERE SRAP	23-127426-SERVICE REGIONAL ACADEMIQUE DE POLITIQUE IMMOBILIERE	1er - Salle principale (documentation) Plafond - Plafond
Nom de l'opérateur	Date de prélèvement	Matériau
MARECHAL François	17/02/2023	Plâtre - Peinture
RÉSULTAT AMIANTE		
Absence d'amiante

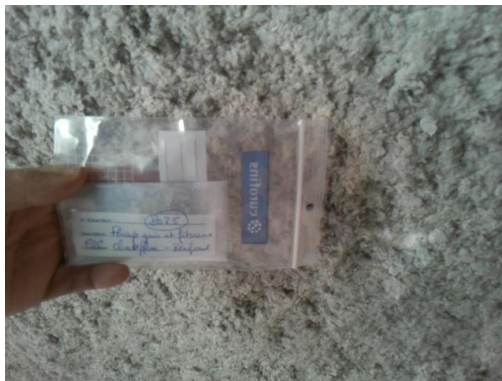
PRÉLÈVEMENT : P025
Emplacement

Nom du client	Numéro de dossier	Localisation
SERVICE REGIONAL ACADEMIQUE DE POLITIQUE IMMOBILIERE SRAP	23-127426-SERVICE REGIONAL ACADEMIQUE DE POLITIQUE IMMOBILIERE	RdC - Chaufferie Plafond - Plafond
Nom de l'opérateur	Date de prélèvement	Matériau
MARECHAL François	17/02/2023	Béton - Flocage
RÉSULTAT AMIANTE		
Absence d'amiante

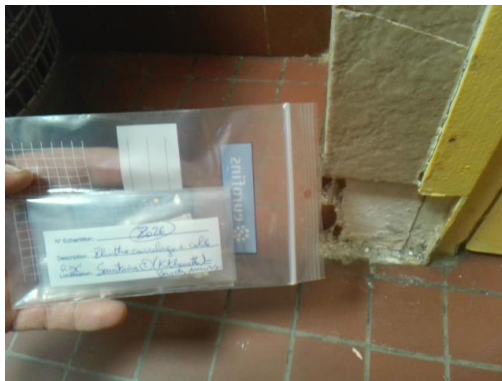
PRÉLÈVEMENT : P026
Emplacement

Nom du client	Numéro de dossier	Localisation
SERVICE REGIONAL ACADEMIQUE DE POLITIQUE IMMOBILIERE SRAP	23-127426-SERVICE REGIONAL ACADEMIQUE DE POLITIQUE IMMOBILIERE	RdC - Sanitaires n°2 (kitchenette) Plinthes - Parois verticales intérieures
Nom de l'opérateur	Date de prélèvement	Matériau
MARECHAL François	28/02/2023	Colle - Carrelage
RÉSULTAT AMIANTE		
Absence d'amiante

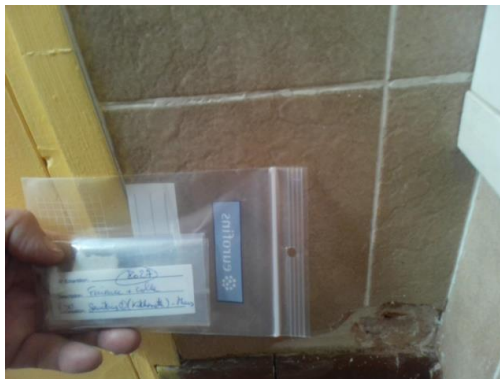
PRÉLÈVEMENT : P027
Emplacement

Nom du client	Numéro de dossier	Localisation
SERVICE REGIONAL ACADEMIQUE DE POLITIQUE IMMOBILIERE SRAP	23-127426-SERVICE REGIONAL ACADEMIQUE DE POLITIQUE IMMOBILIERE	RdC - Sanitaires n°2 (kitchenette) Murs - Parois verticales intérieures
Nom de l'opérateur	Date de prélèvement	Matériau
MARECHAL François	28/02/2023	Colle - Faïence
RÉSULTAT AMIANTE		
Absence d'amiante

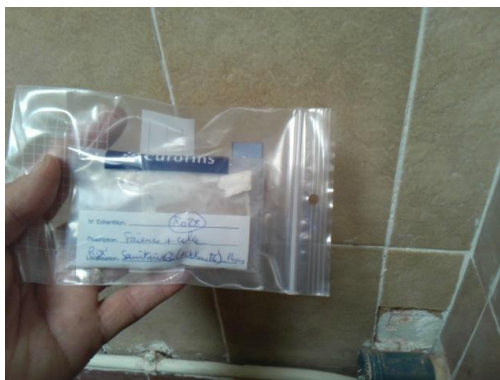
PRÉLÈVEMENT : P028
Emplacement

Nom du client	Numéro de dossier	Localisation
SERVICE REGIONAL ACADEMIQUE DE POLITIQUE IMMOBILIERE SRAP	23-127426-SERVICE REGIONAL ACADEMIQUE DE POLITIQUE IMMOBILIERE	RdC - Sanitaires n°2 (kitchenette) Murs - Parois verticales intérieures
Nom de l'opérateur	Date de prélèvement	Matériau
MARECHAL François	28/02/2023	Colle - Faïence
RÉSULTAT AMIANTE		
Absence d'amiante

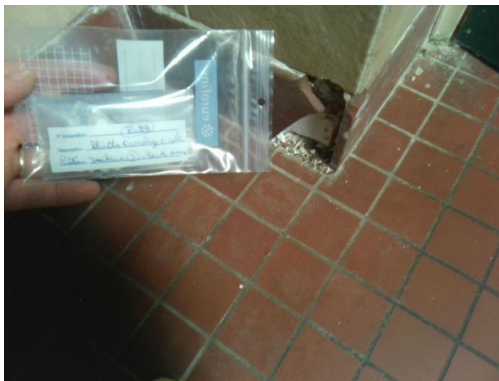
PRÉLÈVEMENT : P029
Emplacement

Nom du client	Numéro de dossier	Localisation
SERVICE REGIONAL ACADEMIQUE DE POLITIQUE IMMOBILIERE SRAP	23-127426-SERVICE REGIONAL ACADEMIQUE DE POLITIQUE IMMOBILIERE	RdC - Sanitaires n°3 Plinthes - Parois verticales intérieures
Nom de l'opérateur	Date de prélèvement	Matériau
MARECHAL François	28/02/2023	Colle - Carrelage
RÉSULTAT AMIANTE		
Absence d'amiante

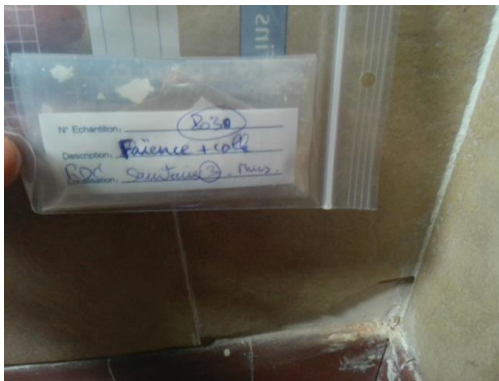
PRÉLÈVEMENT : P030
Emplacement

Nom du client	Numéro de dossier	Localisation
SERVICE REGIONAL ACADEMIQUE DE POLITIQUE IMMOBILIERE SRAP	23-127426-SERVICE REGIONAL ACADEMIQUE DE POLITIQUE IMMOBILIERE	RdC - Sanitaires n°3 Murs - Parois verticales intérieures
Nom de l'opérateur	Date de prélèvement	Matériau
MARECHAL François	28/02/2023	Colle - Faïence
RÉSULTAT AMIANTE		
Absence d'amiante

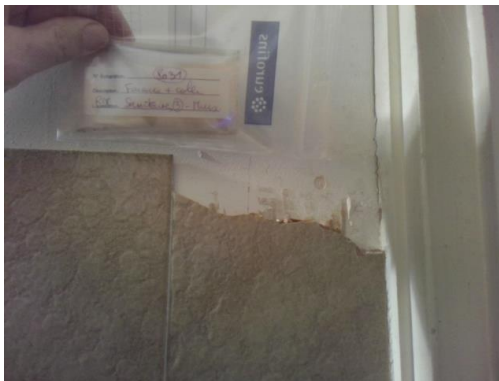
PRÉLÈVEMENT : P031
Emplacement

Nom du client	Numéro de dossier	Localisation
SERVICE REGIONAL ACADEMIQUE DE POLITIQUE IMMOBILIERE SRAP	23-127426-SERVICE REGIONAL ACADEMIQUE DE POLITIQUE IMMOBILIERE	RdC - Sanitaires n°3 Murs - Parois verticales intérieures
Nom de l'opérateur	Date de prélèvement	Matériau
MARECHAL François	28/02/2023	Colle - Faïence
RÉSULTAT AMIANTE		
Absence d'amiante

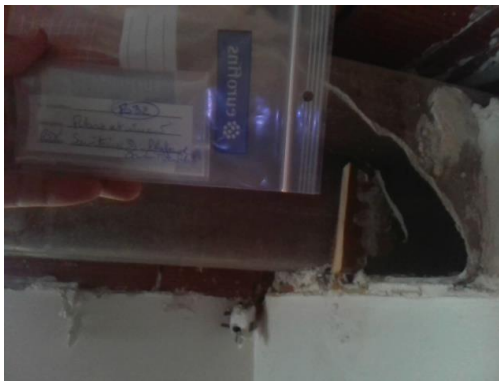
PRÉLÈVEMENT : P032
Emplacement

Nom du client	Numéro de dossier	Localisation
SERVICE REGIONAL ACADEMIQUE DE POLITIQUE IMMOBILIERE SRAP	23-127426-SERVICE REGIONAL ACADEMIQUE DE POLITIQUE IMMOBILIERE	RdC - Sanitaires n°3 Conduit de ventilation n°1 - Plafond
Nom de l'opérateur	Date de prélèvement	Matériau
MARECHAL François	04/09/2024	Fibre ciment - Brut
RÉSULTAT AMIANTE		
Présence d'amiante (Fibres d'amiante de type chrysotile)

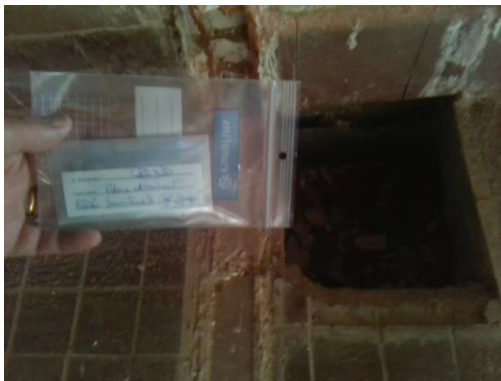
PRÉLÈVEMENT : P033

Nom du client	Numéro de dossier	Localisation
SERVICE REGIONAL ACADEMIQUE DE POLITIQUE IMMOBILIERE SRAP	23-127426-SERVICE REGIONAL ACADEMIQUE DE POLITIQUE IMMOBILIERE	RdC - Sanitaires n°3 Conduit de ventilation n°2 - Sol
Nom de l'opérateur	Date de prélèvement	Matériau
MARECHAL François	04/09/2024	Fibre ciment - Brut
RÉSULTAT AMIANTE		
Présence d'amiante (Fibres d'amiante de type chrysotile)

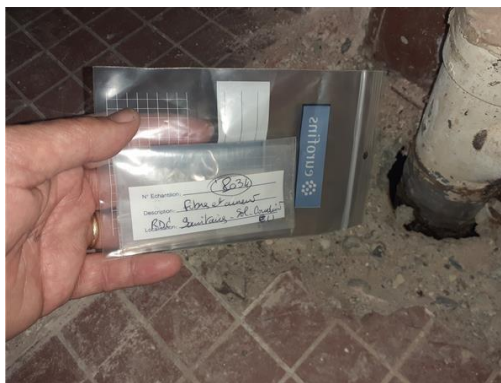
PRÉLÈVEMENT : P034

Nom du client	Numéro de dossier	Localisation
SERVICE REGIONAL ACADEMIQUE DE POLITIQUE IMMOBILIERE SRAP	23-127426-SERVICE REGIONAL ACADEMIQUE DE POLITIQUE IMMOBILIERE	RdC - Sanitaires n°3 Conduit d'eaux usées n°1 - Sol
Nom de l'opérateur	Date de prélèvement	Matériau
MARECHAL François	23/09/2024	Fibre ciment - Brut
RÉSULTAT AMIANTE		
Présence d'amiante (Fibres d'amiante de type chrysotile)

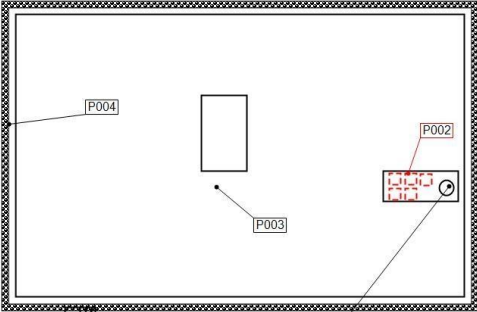
<p>Conduit de fumée provenant de la chaufferie métallique en sortie extérieure, sur 1,20 ml environ. Mais type de matériaux inconnu entre chaufferie et sortie de cheminée.</p> <p>-Légende:

</div> <p>P003 - P004 Après analyses : Étanchéité bitumineuse + alu = Non amianté.</p> </div>
