DOSSIER DE DIAGNOSTIC TECHNIQUE

Référence : 002EW145905

"La Maillole" 11140 Belfort sur
Rebenty_
"LA MAILLOLE"
11140 BELFORT SUR REBENTY

AMIANTE : Dossier amiante avant réalisation de travaux dans un immeuble bâti

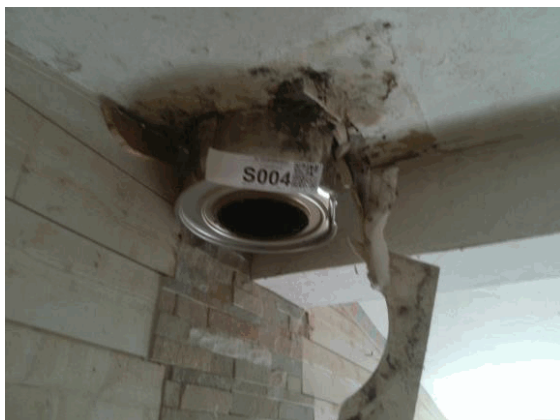
S4 - 1 (S4) - La Maillole - Vol 1 (Local)

| Référence | Localisation | Action |
|---|--|---|
| S4 - 1 (S4) | La Maillole - Vol 1 (Local) | Absence : pas d'amiante par nature |

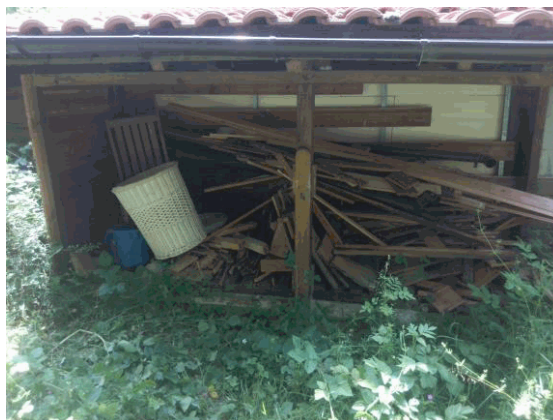
S8 - 2 (S8) - La Maillole - Vol 6 (Abris)

| Référence | Localisation | Action |
|---|--|---|
| S8 - 2 (S8) | La Maillole - Vol 6 (Abris) | Absence : pas d'amiante par nature |
