Rapport de mission de repérage des matériaux et produits contenant de l'amiante avant démolition d'un immeuble bâti

Numéro de rapport	199511/109434 A
Propriétaire	ESID DE RENNES
Donneur d'ordre	ESID DE RENNES
Adresse de l'immeuble	Bâtiment 0005 Quartier Foch Delestraint 56000 VANNES
Type de bien	Bâtiment
Date de la commande	04/05/2021
La (ou les) date(s) d'exécution du repérage	21/06/2021
Date d'émission du rapport de repérage	18/06/2021
Référence du programme de travaux / démolition

Démolition totale du bâtiment 005

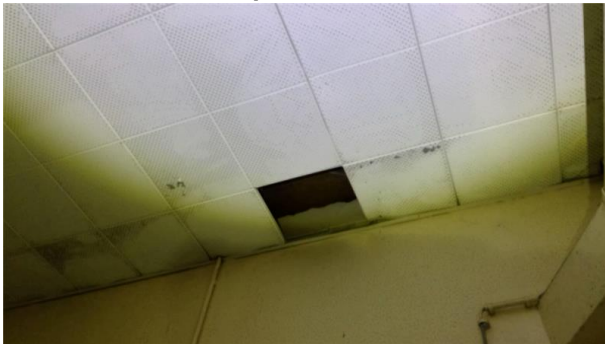
Nom du client ESID DE RENNES	Numéro de dossier 199511/109434	Pièce ou local – Composant RDC - Local n°24 - Faux-plafond - Plafond
Nom de l'opérateur CAILLEBOTTE Antony	Date de prélèvement	Partie de composant Métal
Résultat amiante : Absence d'amiante

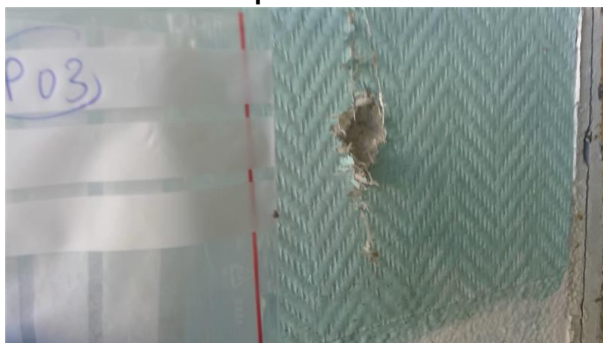
Nom du client ESID DE RENNES	Numéro de dossier 199511/109434	Pièce ou local – Composant RDC - Local n°4 - Revêtement de mur - Murs	
Nom de l'opérateur CAILLEBOTTE Antony	Date de prélèvement 21/06/2021	Partie de composant Ciment - Peinture	
Résultat amiante : Absence d'amiante			
DESCRIPTION DU PRELEVEMENT :			
Objet		Planche de croquis n :	
Ciment / Peinture			
DETAIL DES COUCHES DU PRELEVEMENT :			
Référence Couche	Description visuelle	Epaisseur (cm)	Conclusion amiante
Fr1	Peintures multiples non séparable + toile fibreuse blanche non séparable + enduit plâtreux blanc non séparable + matériau gris en vrac	0	Fibres d'amiante non détectées

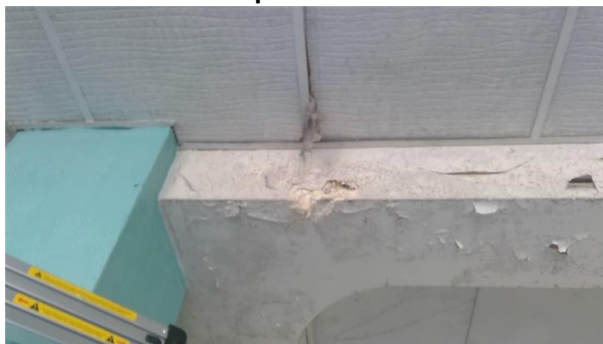
Nom du client ESID DE RENNES	Numéro de dossier 199511/109434	Pièce ou local – Composant RDC - Local n°4 - Coffre horizontal -	
Nom de l’opérateur CAILLEBOTTE Antony	Date de prélèvement 21/06/2021	Partie de composant Plâtre - Peinture	
Résultat amiante : Absence d'amiante			
DESCRIPTION DU PRELEVEMENT :			
Objet		Planche de croquis n :	
Plâtre / Peinture			
DETAIL DES COUCHES DU PRELEVEMENT :			
Référence Couche	Description visuelle	Epaisseur (cm)	Conclusion amiante
Fr1	Peintures multiples non séparable + matériau plâtreux blanc avec fibres	0	Fibres d'amiante non détectées

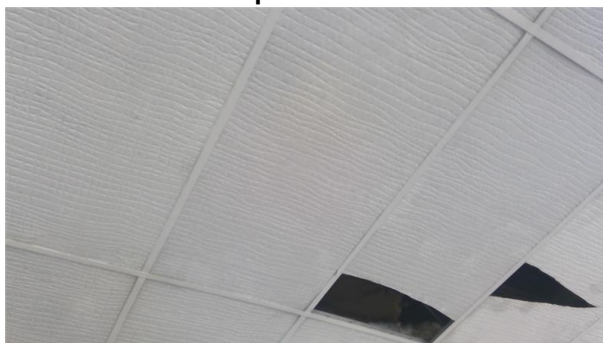
Nom du client ESID DE RENNES	Numéro de dossier 199511/109434	Pièce ou local – Composant RDC - Local n°4 - Faux-plafond - Plafond	
Nom de l'opérateur CAILLEBOTTE Antony	Date de prélèvement 21/06/2021	Partie de composant Panneaux de faux-plafond gaufré	
Résultat amiante : Présence d'amiante (Fibres d'amiante détectées)			
DESCRIPTION DU PRELEVEMENT :			
Objet		Planche de croquis n :	
Panneaux de faux-plafond gaufré			
DETAIL DES COUCHES DU PRELEVEMENT :			
Référence Couche	Description visuelle	Epaisseur (cm)	Conclusion amiante
Fr1	Peinture non séparable + matériau compact blanc avec fibres visibles	0	Fibres d'amiante détectées

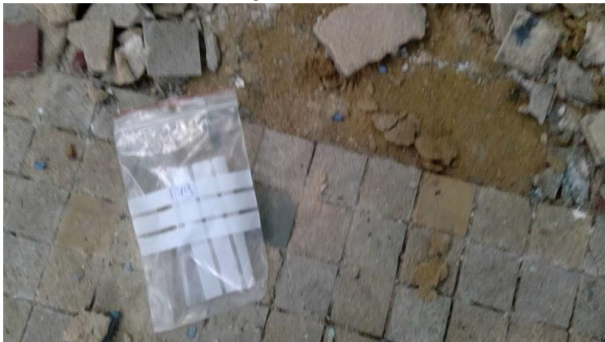
Nom du client ESID DE RENNES	Numéro de dossier 199511/109434	Pièce ou local – Composant RDC - Local n°29 - Revêtement de sol - Sol	
Nom de l'opérateur CAILLEBOTTE Antony	Date de prélèvement 21/06/2021	Partie de composant Carrelage5x5 colorée, colle et ragréage	
Résultat amiante : Absence d'amiante			
DESCRIPTION DU PRELEVEMENT :			
Objet Carrelage5x5 colorée, colle et ragréage	Planche de croquis n :		
DETAIL DES COUCHES DU PRELEVEMENT :			
Référence Couche	Description visuelle	Epaisseur (cm)	Conclusion amiante
Fr1	Non analysé	0	
Fr2	Colle grise non séparable + ragréage beige hétérogène	0	Fibres d'amiante non détectées

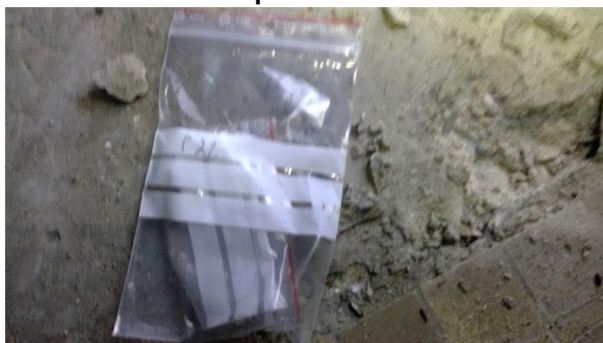
Nom du client ESID DE RENNES	Numéro de dossier 199511/109434	Pièce ou local – Composant RDC - Local n°44 - Revêtement de sol - Sol	
Nom de l'opérateur CAILLEBOTTE Antony	Date de prélèvement 21/06/2021	Partie de composant Béton	
Résultat amiante : Absence d'amiante			
DESCRIPTION DU PRELEVEMENT :			
Objet		Planche de croquis n :	
Béton			
DETAIL DES COUCHES DU PRELEVEMENT :			
Référence Couche	Description visuelle	Epaisseur (cm)	Conclusion amiante
Fr1	Matériau gris non séparable + matériau compact gris hétérogène non séparable + matériau compact beige hétérogène	0	Fibres d'amiante non détectées

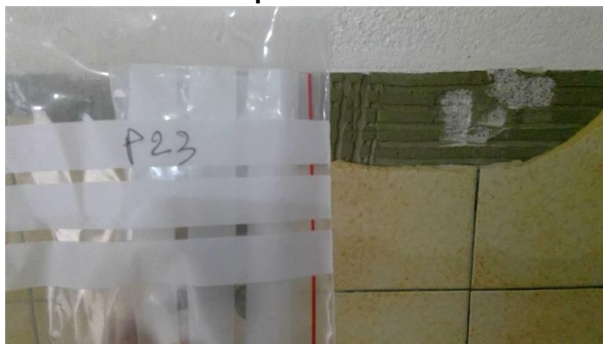
Nom du client ESID DE RENNES	Numéro de dossier 199511/109434	Pièce ou local – Composant RDC - Local n°47 - Revêtement de mur - Murs	
Nom de l'opérateur CAILLEBOTTE Antony	Date de prélèvement 21/06/2021	Partie de composant Faïence+colle	
Résultat amiante : Absence d'amiante			
DESCRIPTION DU PRELEVEMENT :			
Objet		Planche de croquis n :	
Faïence+colle			
DETAIL DES COUCHES DU PRELEVEMENT :			
Référence Couche	Description visuelle	Epaisseur (cm)	Conclusion amiante
Fr1	Non analysé	0	
Fr2	Colle grise + matériau beige hétérogène non séparable	0	Fibres d'amiante non détectées

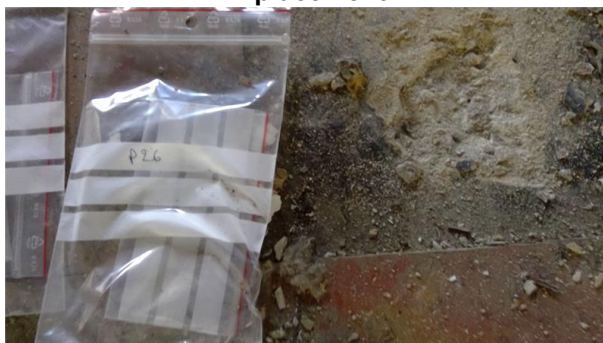
Nom du client ESID DE RENNES	Numéro de dossier 199511/109434	Pièce ou local – Composant RDC - Local n°27 - Revêtement de sol - Sol	
Nom de l'opérateur CAILLEBOTTE Antony	Date de prélèvement 21/06/2021	Partie de composant colle	
Résultat amiante : Présence d'amiante (Fibres d'amiante détectées)			
DESCRIPTION DU PRELEVEMENT :			
Objet	Planche de croquis n :		
colle			
DETAIL DES COUCHES DU PRELEVEMENT :			
Référence Couche	Description visuelle	Epaisseur (cm)	Conclusion amiante
Fr1	Colle polymère jaune non séparable + ragréage gris non séparable + colle bitumineuse noire	0	Fibres d'amiante détectées

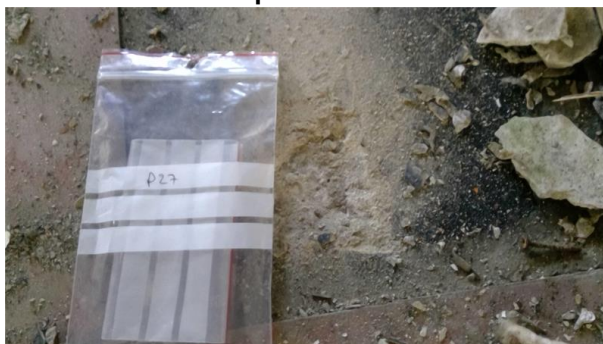
Nom du client ESID DE RENNES	Numéro de dossier 199511/109434	Pièce ou local – Composant RDC - Local n°27 - Revêtement de sol - Sol	
Nom de l'opérateur CAILLEBOTTE Antony	Date de prélèvement 21/06/2021	Partie de composant Ragréage	
Résultat amiante : Présence d'amiante (Fibres d'amiante détectées)			
DESCRIPTION DU PRELEVEMENT :			
Objet	Planche de croquis n :		
Ragréage			
DETAIL DES COUCHES DU PRELEVEMENT :			
Référence Couche	Description visuelle	Epaisseur (cm)	Conclusion amiante
Fr1	Matériau compact gris hétérogène	0	Fibres d'amiante non détectées
Fr2	Matériau bitumineux noir en faible quantité	0	Fibres d'amiante détectées

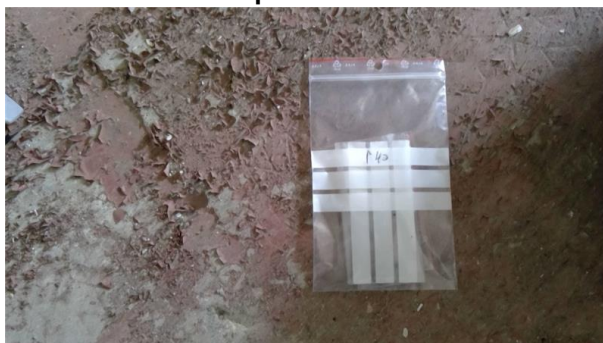
Nom du client ESID DE RENNES	Numéro de dossier 199511/109434	Pièce ou local – Composant RDC - Local n°2 - Revêtement de sol - Sol	
Nom de l'opérateur CAILLEBOTTE Antony	Date de prélèvement 21/06/2021	Partie de composant Béton - Peinture	
Résultat amiante : Absence d'amiante			
DESCRIPTION DU PRELEVEMENT :			
Objet		Planche de croquis n :	
Béton / Peinture			
DETAIL DES COUCHES DU PRELEVEMENT :			
Référence Couche	Description visuelle	Epaisseur (cm)	Conclusion amiante
Fr1	Peintures multiples	0	Fibres d'amiante non détectées
Fr2	Matériau compact gris hétérogène	0	Fibres d'amiante non détectées

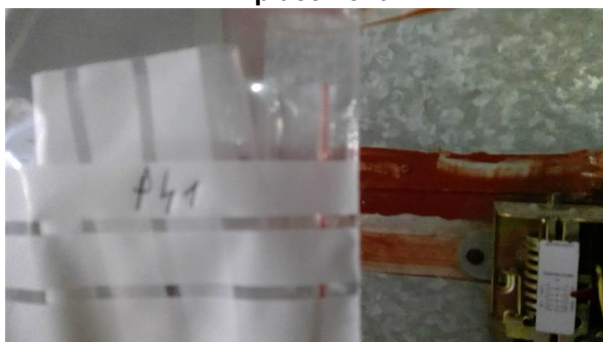
Nom du client ESID DE RENNES	Numéro de dossier 199511/109434	Pièce ou local – Composant RDC - Local CTA - Coffre vertical -	
Nom de l'opérateur CAILLEBOTTE Antony	Date de prélèvement 21/06/2021	Partie de composant Badigeon - Peinture	
Résultat amiante : Absence d'amiante			
DESCRIPTION DU PRELEVEMENT :			
Objet		Planche de croquis n :	
Badigeon / Peinture			
DETAIL DES COUCHES DU PRELEVEMENT :			
Référence Couche	Description visuelle	Epaisseur (cm)	Conclusion amiante
Fr1	Peinture en vrac	0	Fibres d'amiante non détectées

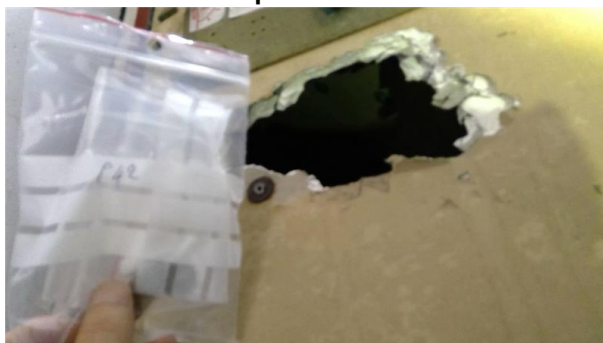
Nom du client ESID DE RENNES	Numéro de dossier 199511/109434	Pièce ou local – Composant RDC - Local CTA - Clapet coupe feu -	
Nom de l'opérateur CAILLEBOTTE Antony	Date de prélèvement 21/06/2021	Partie de composant Plâtre	
Résultat amiante : Absence d'amiante			
DESCRIPTION DU PRELEVEMENT :			
Objet		Planche de croquis n :	
Plâtre			
DETAIL DES COUCHES DU PRELEVEMENT :			
Référence Couche	Description visuelle	Epaisseur (cm)	Conclusion amiante
Fr1	Matériau plâtreux blanc avec couche cartonnée	0	Fibres d'amiante non détectées

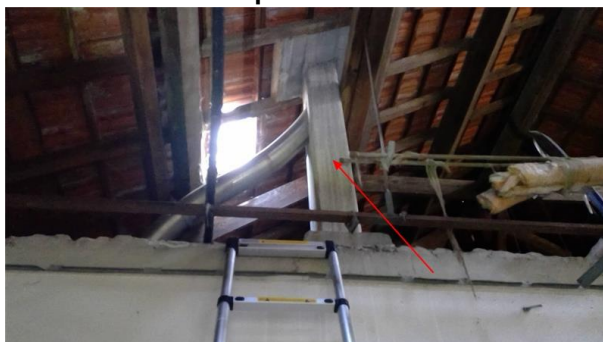
Nom du client ESID DE RENNES	Numéro de dossier 199511/109434	Pièce ou local – Composant RDC - Local n°21 - Conduit de ventilation -	
Nom de l'opérateur CAILLEBOTTE Antony	Date de prélèvement 21/06/2021	Partie de composant Fibres-ciment	
Résultat amiante : Présence d'amiante (Fibres d'amiante détectées)			
DESCRIPTION DU PRELEVEMENT :			
Objet		Planche de croquis n :	
Fibres-ciment			
DETAIL DES COUCHES DU PRELEVEMENT :			
Référence Couche	Description visuelle	Epaisseur (cm)	Conclusion amiante
Fr1	Fibrociment gris sous forme de plaque avec fibres visibles	0	Fibres d'amiante détectées

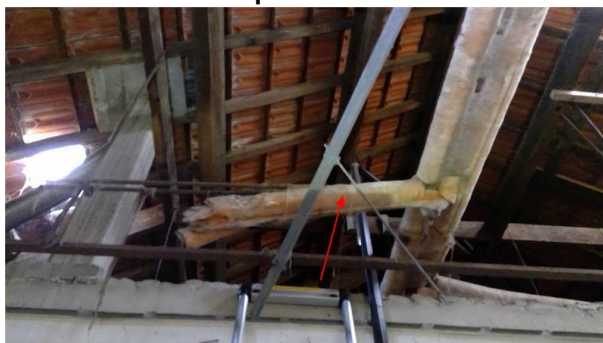
Nom du client ESID DE RENNES	Numéro de dossier 199511/109434	Pièce ou local – Composant RDC - Local n°21 - Conduit de fluide n°1 -	
Nom de l'opérateur CAILLEBOTTE Antony	Date de prélèvement 21/06/2021	Partie de composant Calorifugeage - Tissu	
Résultat amiante : Absence d'amiante			
DESCRIPTION DU PRELEVEMENT :			
Objet		Planche de croquis n :	
Calorifugeage / Tissu			
DETAIL DES COUCHES DU PRELEVEMENT :			
Référence Couche	Description visuelle	Epaisseur (cm)	Conclusion amiante
Fr1	Toile fibreuse blanche avec poussières	0	Fibres d'amiante non détectées

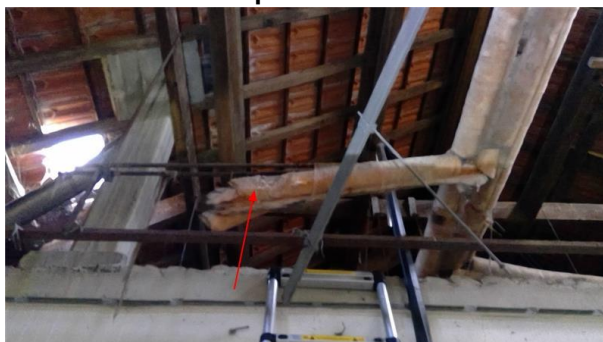
Nom du client ESID DE RENNES	Numéro de dossier 199511/109434	Pièce ou local – Composant RDC - Local n°21 - Conduit de fluide n°2 -	
Nom de l'opérateur CAILLEBOTTE Antony	Date de prélèvement 21/06/2021	Partie de composant Calorifugeage - Laine de verre	
Résultat amiante : Absence d'amiante			
DESCRIPTION DU PRELEVEMENT :			
Objet		Planche de croquis n :	
Laine minérale			
DETAIL DES COUCHES DU PRELEVEMENT :			
Référence Couche	Description visuelle	Epaisseur (cm)	Conclusion amiante
Fr1	Matériau fibreux orange avec poussières	0	Fibres d'amiante non détectées

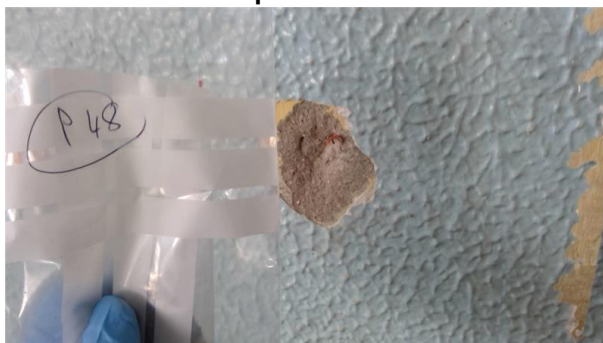
Nom du client ESID DE RENNES	Numéro de dossier 199511/109434	Pièce ou local – Composant RDC - Local n°10 - Revêtement de mur - Murs	
Nom de l'opérateur CAILLEBOTTE Antony	Date de prélèvement 21/06/2021	Partie de composant Ciment - Peinture	
Résultat amiante : Absence d'amiante			
DESCRIPTION DU PRELEVEMENT :			
Objet	Planche de croquis n :		
Ciment / Peinture			
DETAIL DES COUCHES DU PRELEVEMENT :			
Référence Couche	Description visuelle	Epaisseur (cm)	Conclusion amiante
Fr1	Peintures multiples	0	Fibres d'amiante non détectées
Fr2	Matériau compact gris hétérogène	0	Fibres d'amiante non détectées

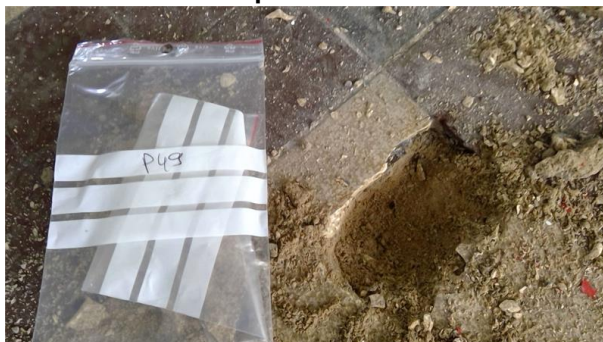
Nom du client ESID DE RENNES	Numéro de dossier 199511/109434	Pièce ou local – Composant RDC - Local n°10 - Revêtement de sol - Sol	
Nom de l'opérateur CAILLEBOTTE Antony	Date de prélèvement 21/06/2021	Partie de composant Carrelage 10x10 +colle	
Résultat amiante : Absence d'amiante			
DESCRIPTION DU PRELEVEMENT :			
Objet		Planche de croquis n :	
Carrelage 10x10 +colle			
DETAIL DES COUCHES DU PRELEVEMENT :			
Référence Couche	Description visuelle	Epaisseur (cm)	Conclusion amiante
Fr1	Non analysé	0	
Fr2	Matériau blanc en faible quantité non séparable + colle grise non séparable + matériau gris non séparable	0	Fibres d'amiante non détectées

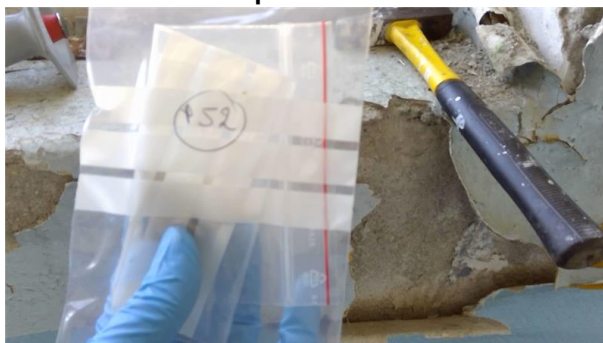
Nom du client ESID DE RENNES	Numéro de dossier 199511/109434	Pièce ou local – Composant RDC - Local n°1 - Revêtement de mur - Murs	
Nom de l'opérateur CAILLEBOTTE Antony	Date de prélèvement 21/06/2021	Partie de composant Ciment - Peinture	
Résultat amiante : Absence d'amiante			
DESCRIPTION DU PRELEVEMENT :			
Objet		Planche de croquis n :	
Ciment / Peinture			
DETAIL DES COUCHES DU PRELEVEMENT :			
Référence Couche	Description visuelle	Epaisseur (cm)	Conclusion amiante
Fr1	Peintures multiples en vrac	0	Fibres d'amiante non détectées
Fr2	Matériau compact gris hétérogène	0	Fibres d'amiante non détectées

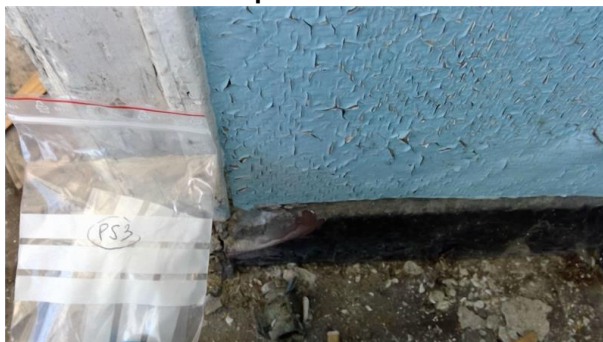
Nom du client ESID DE RENNES	Numéro de dossier 199511/109434	Pièce ou local – Composant RDC - Local n°1 - Plinthes -	
Nom de l'opérateur CAILLEBOTTE Antony	Date de prélèvement 21/06/2021	Partie de composant Carrelage+colle - Peinture	
Résultat amiante : Absence d'amiante			
DESCRIPTION DU PRELEVEMENT :			
Objet		Planche de croquis n :	
Carrelage+colle / Peinture			
DETAIL DES COUCHES DU PRELEVEMENT :			
Référence Couche	Description visuelle	Epaisseur (cm)	Conclusion amiante
Fr1	Non analysé	0	
Fr2	Colle grise non séparable + matériau compact beige hétérogène + peinture en faible quantité non séparable	0	Fibres d'amiante non détectées

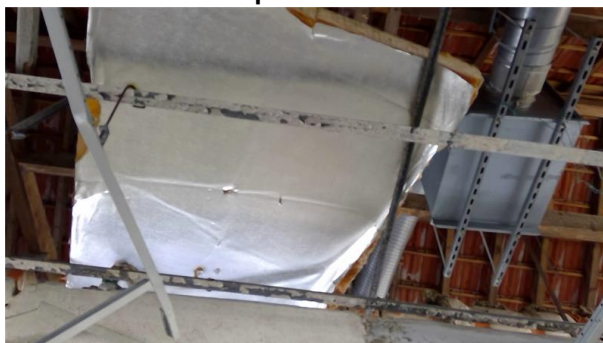
Nom du client ESID DE RENNES	Numéro de dossier 199511/109434	Pièce ou local – Composant RDC - Local n°15 - Faux-plafond - Plafond	
Nom de l'opérateur CAILLEBOTTE Antony	Date de prélèvement 21/06/2021	Partie de composant Panneaux de faux-plafond aluminium	
Résultat amiante : Absence d'amiante			
DESCRIPTION DU PRELEVEMENT :			
Objet		Planche de croquis n :	
Panneaux de faux-plafond aluminium			
DETAIL DES COUCHES DU PRELEVEMENT :			
Référence Couche	Description visuelle	Epaisseur (cm)	Conclusion amiante
Fr1	Couche d'aluminium avec couche en papier	0	Fibres d'amiante non détectées

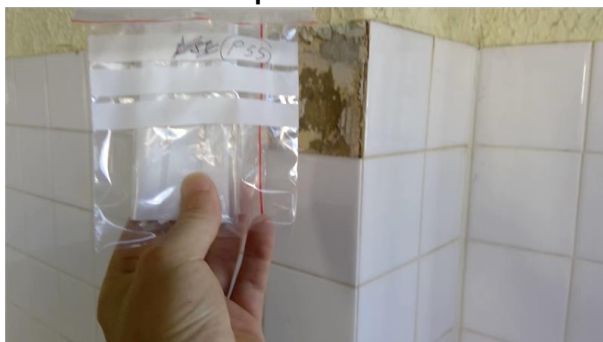
Nom du client ESID DE RENNES	Numéro de dossier 199511/109434	Pièce ou local – Composant RDC - Local n°15 - Revêtement de mur - Murs	
Nom de l'opérateur CAILLEBOTTE Antony	Date de prélèvement 21/06/2021	Partie de composant Faïence blanche 10x10 +colle	
Résultat amiante : Absence d'amiante			
DESCRIPTION DU PRELEVEMENT :			
Objet		Planche de croquis n :	
Faïence +colle			
DETAIL DES COUCHES DU PRELEVEMENT :			
Référence Couche	Description visuelle	Epaisseur (cm)	Conclusion amiante
Fr1	Non analysé	0	
Fr2	Colle beige non séparable + matériau gris non séparable	0	Fibres d'amiante non détectées

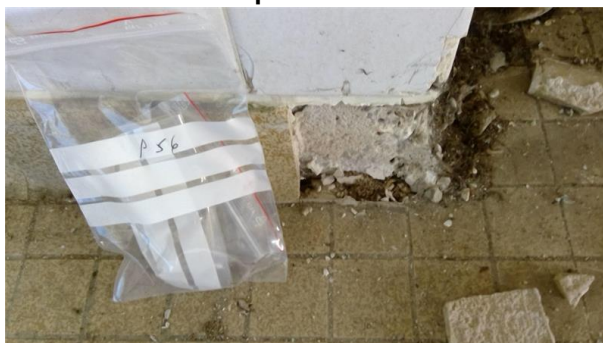
Nom du client ESID DE RENNES	Numéro de dossier 199511/109434	Pièce ou local – Composant RDC - Local n°15 - Plinthes -	
Nom de l’opérateur CAILLEBOTTE Antony	Date de prélèvement 21/06/2021	Partie de composant Carrelage+colle	
Résultat amiante : Absence d’amiante			
DESCRIPTION DU PRELEVEMENT :			
Objet		Planche de croquis n :	
Carrelage+colle			
DETAIL DES COUCHES DU PRELEVEMENT :			
Référence Couche	Description visuelle	Epaisseur (cm)	Conclusion amiante
Fr1	Non analysé	0	
Fr2	Colle beige	0	Fibres d'amiante non détectées

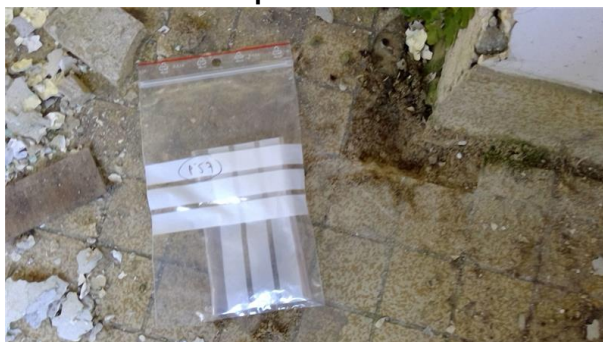
Nom du client ESID DE RENNES	Numéro de dossier 199511/109434	Pièce ou local – Composant RDC - Local n°15 - Revêtement de sol - Sol	
Nom de l'opérateur CAILLEBOTTE Antony	Date de prélèvement 21/06/2021	Partie de composant Carrelage5x5 beige+colle	
Résultat amiante : Absence d'amiante			
DESCRIPTION DU PRELEVEMENT :			
Objet	Planche de croquis n :		
Carrelage5x5 beige+colle			
DETAIL DES COUCHES DU PRELEVEMENT :			
Référence Couche	Description visuelle	Epaisseur (cm)	Conclusion amiante
Fr1	Non analysé	0	
Fr2	Joint cassant gris	0	Fibres d'amiante non détectées
Fr3	Colle grise non séparable + matériau compact beige hétérogène	0	Fibres d'amiante non détectées

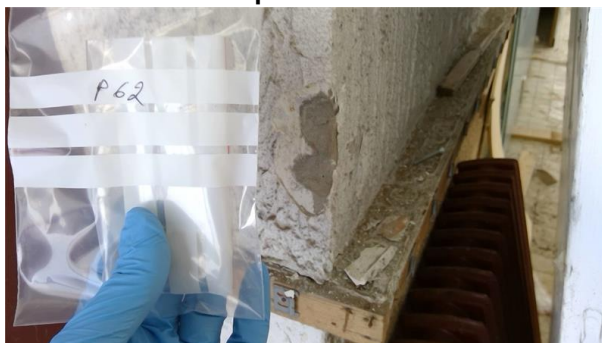
Nom du client ESID DE RENNES	Numéro de dossier 199511/109434	Pièce ou local – Composant RDC - Local n°13 - Revêtement de mur - Murs	
Nom de l'opérateur CAILLEBOTTE Antony	Date de prélèvement 21/06/2021	Partie de composant Ciment - Crépi	
Résultat amiante : Absence d'amiante			
DESCRIPTION DU PRELEVEMENT :			
Objet	Planche de croquis n :		
Ciment / Crépi			
DETAIL DES COUCHES DU PRELEVEMENT :			
Référence Couche	Description visuelle	Epaisseur (cm)	Conclusion amiante
Fr1	Matériau blanc	0	Fibres d'amiante non détectées
Fr2	Matériau compact gris	0	Fibres d'amiante non détectées
