## Rapport de mission de repérage des matériaux et produits contenant de l'amiante avant démolition d'un immeuble bâti

Numéro de rapport	70686-139008 A
Propriétaire	ESID DE RENNES
Donneur d'ordre	ESID DE RENNES
Adresse de l'immeuble	Bâtiment 005 Quartier Foch Delestraint 56000 VANNES
Type de bien	Bâtiment
Date de la commande	20/07/2023
La (ou les) date(s) d'exécution du repérage	26/07/2023
Date d'émission du rapport de repérage	21/08/2023
Référence du programme de travaux / démolition

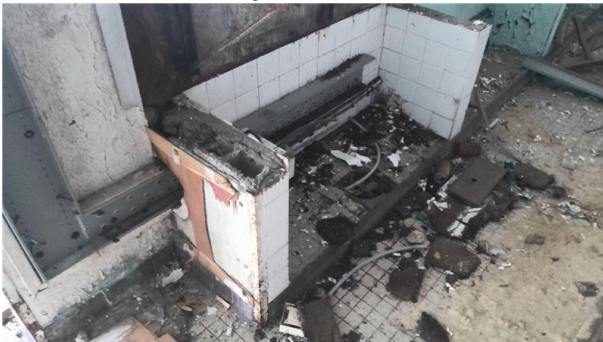
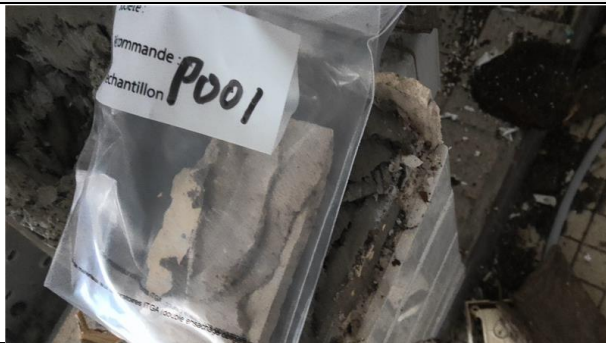
PRELEVEMENT : P001			
<b>Emplacement :</b>

<b>Nom du client</b> ESID DE RENNES	<b>Numéro de dossier</b> 70686-139008	<b>Pièce ou local – Composant</b> RDC - Pièce 30 - Un élément maçonné - Toutes zones	
<b>Nom de l'opérateur</b> BOUCHET Olivier	<b>Date de prélèvement</b> 26/07/2023	<b>Partie de composant</b> Matériau dur de type carrelage, faïence (blanc) ; matériau dur de type ciment-colle (gris) ; matériau semi-dur de type enduit (plâtreux) (blanc) ; matériau de type peinture (beige) ; matériau semi-dur de type ciment (gris)	
<b>Résultat amiante :</b> Absence d'amiante			
<b>DESCRIPTION DU PRELEVEMENT :</b>			
<b>Objet :</b> Colle de carrelage  <b>Planche de croquis n° :</b>

<b>DETAIL DES COUCHES DU PRELEVEMENT :</b>			
<b>Référence Couche</b>	<b>Description visuelle</b>	<b>Epaisseur (cm)</b>	<b>Conclusion amiante</b>
RAW PRODUCT	Matériau dur de type carrelage, faïence (blanc) ; matériau dur de type ciment-colle (gris) ; matériau semi-dur de type enduit (plâtreux) (blanc) ; matériau de type peinture (beige) ; matériau semi-dur de type ciment (gris)	0	Fibres d'amiante non détectées

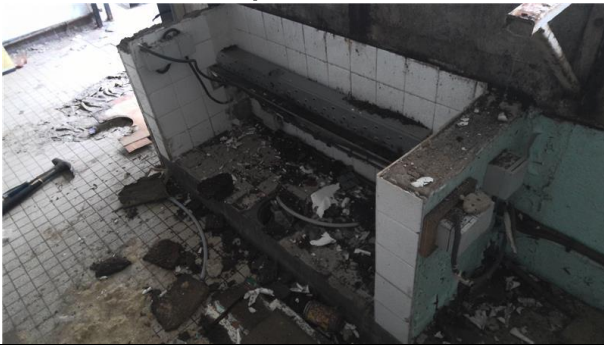
PRELEVEMENT : P002			
<p align="center"><b>Emplacement :</b></p>

<p><b>Nom du client</b> ESID DE RENNES</p>	<p><b>Numéro de dossier</b> 70686-139008</p>	<p><b>Pièce ou local – Composant</b> RDC - Pièce 30 - Un élément maçoné - Toutes zones</p>	
<p><b>Nom de l'opérateur</b> BOUCHET Olivier</p>	<p><b>Date de prélèvement</b> 26/07/2023</p>	<p><b>Partie de composant</b> Matériau de type peinture (beige) + (blanc) ; matériau semi-dur de type ciment (gris) - Peinture</p>	
<p align="center"><b>Résultat amiante :</b> Absence d'amiante</p>			
<p align="center"><b>DESCRIPTION DU PRELEVEMENT :</b></p>			
<p><b>Objet :</b> Enduit ciment / Peinture</p> <p><b>Planche de croquis n° :</b></p>

<p align="center"><b>DETAIL DES COUCHES DU PRELEVEMENT :</b></p>			
<b>Référence Couche</b>	<b>Description visuelle</b>	<b>Epaisseur (cm)</b>	<b>Conclusion amiante</b>
RAW PRODUCT	Matériau de type peinture (beige) + (blanc) ; matériau semi-dur de type ciment (gris)	0	Fibres d'amiante non détectées

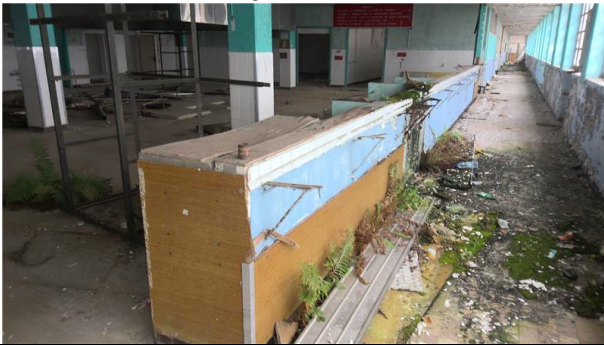
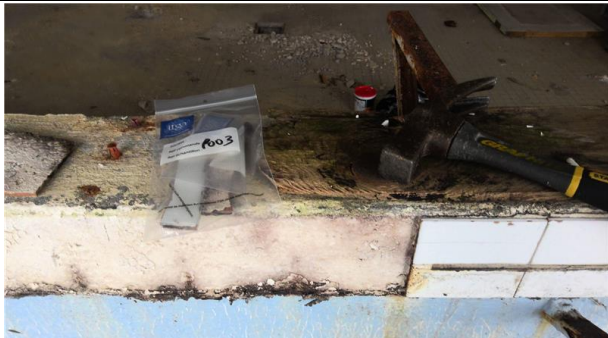
PRELEVEMENT : P003			
<p align="center"><b>Emplacement :</b></p>

<p><b>Nom du client</b> ESID DE RENNES</p>	<p><b>Numéro de dossier</b> 70686-139008</p>	<p><b>Pièce ou local – Composant</b> RDC - Pièce 30 - Muret - Toutes zones</p>	
<p><b>Nom de l'opérateur</b> BOUCHET Olivier</p>	<p><b>Date de prélèvement</b> 26/07/2023</p>	<p><b>Partie de composant</b> Matériau dur de type carrelage, faïence (blanc) ; matériau dur de type ciment-colle (gris) ; matériau semi-dur de type enduit (plâtreux) (blanc)</p>	
<p><b>Résultat amiante :</b> Présence d'amiante (Fibres d'amiante de type chrysotile)</p>			
DESCRIPTION DU PRELEVEMENT :			
<p><b>Objet :</b> Colle de carrelage</p> <p><b>Planche de croquis n° :</b></p>

DETAIL DES COUCHES DU PRELEVEMENT :			
Référence Couche	Description visuelle	Epaisseur (cm)	Conclusion amiante
RAW PRODUCT	Matériau dur de type carrelage, faïence (blanc) ; matériau dur de type ciment-colle (gris) ; matériau semi-dur de type enduit (plâtreux) (blanc)	0	Fibres d'amiante de type chrysotile

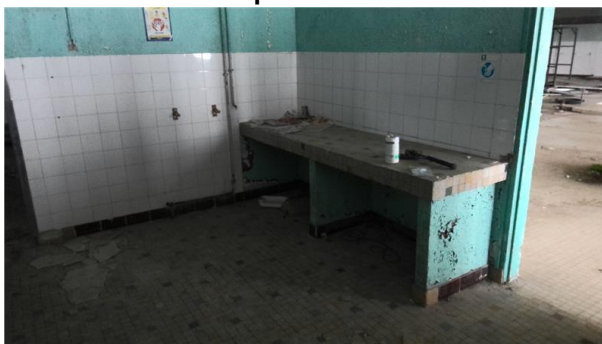
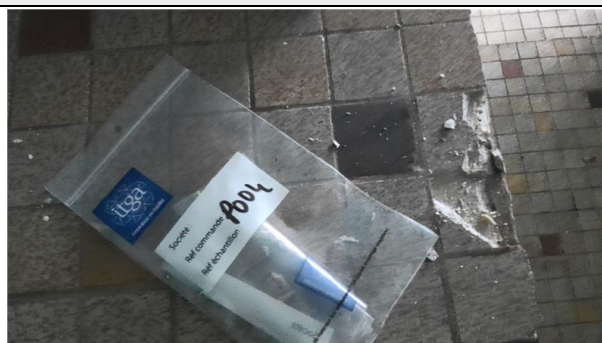
## PRELEVEMENT : P004

**Nom du client**  
ESID DE RENNES**Numéro de dossier**  
70686-139008**Pièce ou local – Composant**  
RDC - Pièce 29 - Paillasse - Toutes zones en hauteur**Nom de l'opérateur**  
BOUCHET Olivier**Date de prélèvement**  
26/07/2023**Partie de composant**  
Matériau dur de type carrelage, faïence (gris) ; matériau dur de type ciment-colle (gris)**Résultat amiante :** Absence d'amiante

Référence Couche	Description visuelle	Epaisseur (cm)	Conclusion amiante
RAW PRODUCT	Matériau dur de type carrelage, faïence (gris) ; matériau dur de type ciment-colle (gris)	0	Fibres d'amiante non détectées

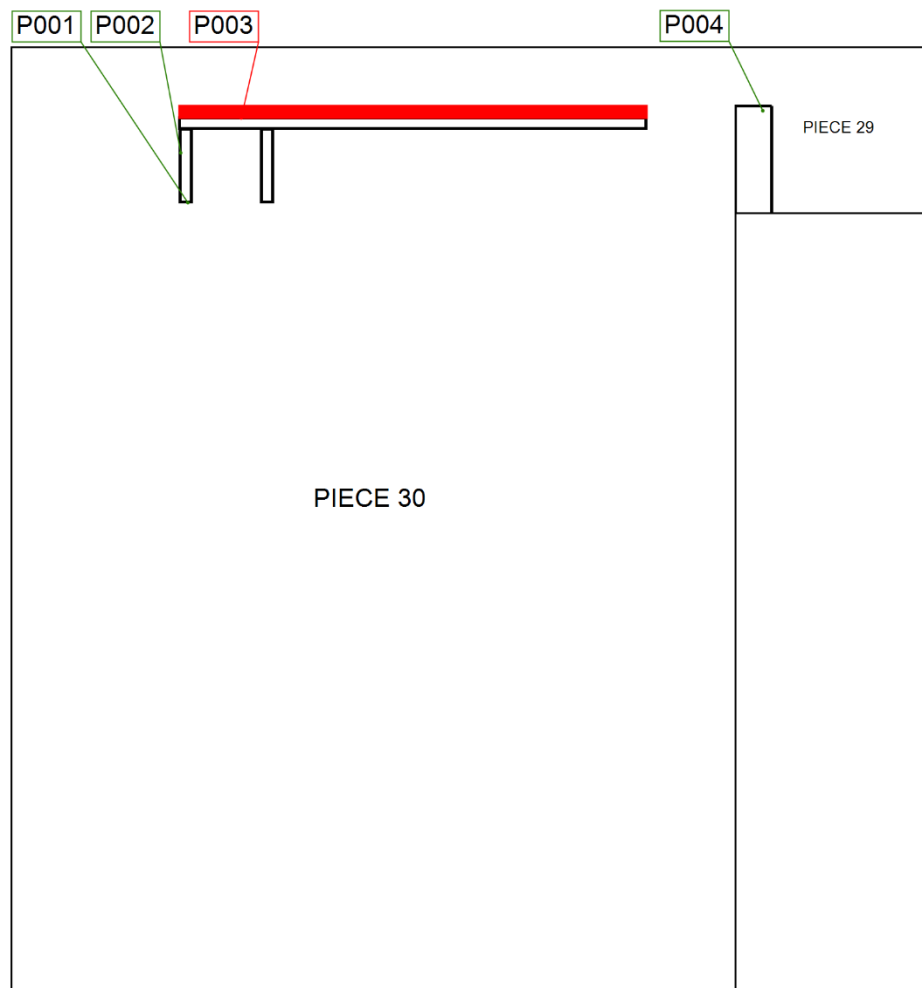
Carrelage, faïence (blanc) ; matériau dur de type ciment-colle (gris) ; matériau semi-dur de type enduit (plâtreux) (blanc)
