Rapport de repérage des matériaux et produits contenant de l'amiante avant travaux

Services de la Navigation Aérienne Région Parisienne -
Aéroport Roissy CDG

Rapport n° 2024-070-634/281782-2

Ascenseur de personnes
TOUR CENTRALE
95700 ROISSY EN FRANCE

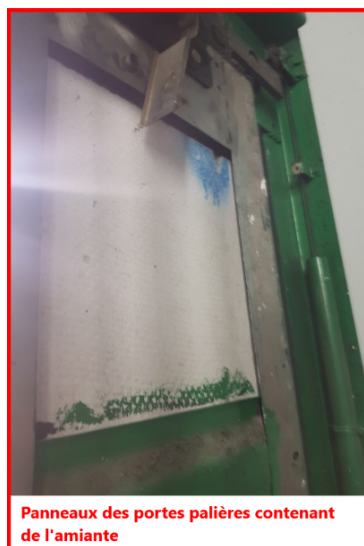
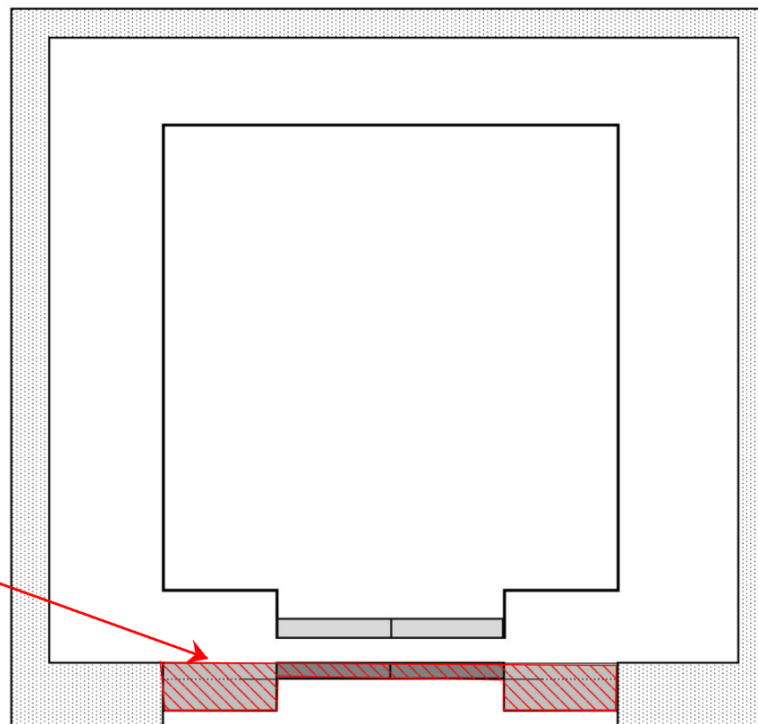
A2-ONTROLE	Planche de repérage de localisation des étendues		
Titre :	Localisation des MPCA's (ensemble des étages avec portes à ouverture centrale)		
Type :	Croquis	Date :	04/12/24
Description	N.R.

Ascenseurs - Portes et cloisons palières	Isolant dans les portes et cloisons palières	Portes palières	Blanc	PRV14	RDC/R+22	Portes palières des étages desservis par l'appareil	Présence	Sur résultat d'analyse	Aucun local/zone du périmètre de repérage ne comporte le même matériau ou produit	4 unités

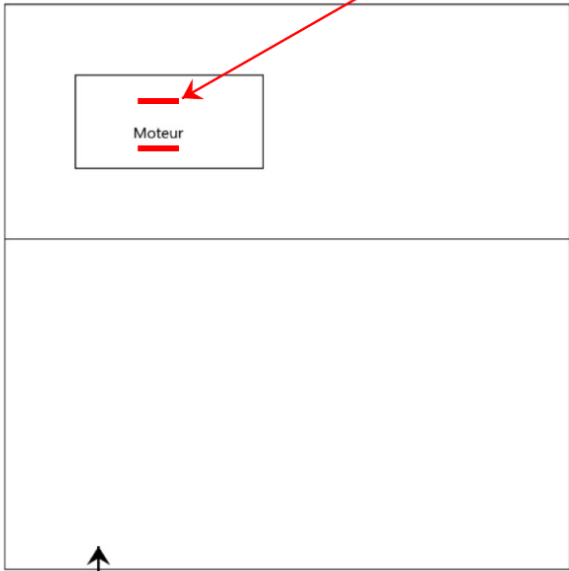
R+23 - Local Machinerie

Matériau ou Produit	Frein moteur machine d'ascenseurs

Local ou partie d'immeuble	Machinerie d'ascenseur	
Étage	R+23	
Date de prélèvement	04/12/24	
Résultat	Présence d'amiante	
Nom de l'opérateur	Romain DISTEFANO

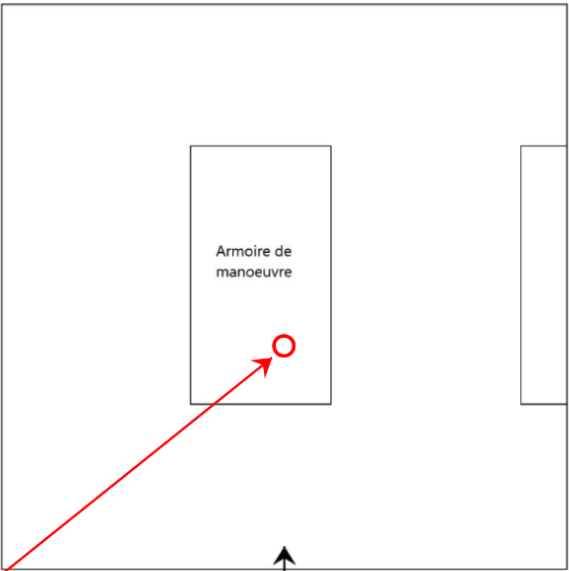
R+19 - Local Electrique

Matériau ou Produit	Bobine de soufflage

Local ou partie d'immeuble	Local électrique	
Étage	R+19	
Date de prélèvement	04/12/24	
Résultat	Présence d'amiante	
Nom de l'opérateur	Romain DISTEFANO

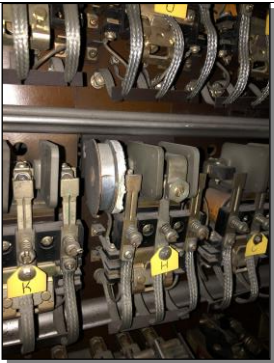
<i>Prélèvement</i>	<i>Date</i>	
Réf : P1	16/02/2021

Matériau ou produit	Résultat
	Boîtier de soufflage d'arc	Présence d'amiante Chrysotile
	<i>Bâtiment / Niveau</i>	<i>Local</i>
	R+18	Armoire de commande
<i>Recommandation</i>		
Sans objet

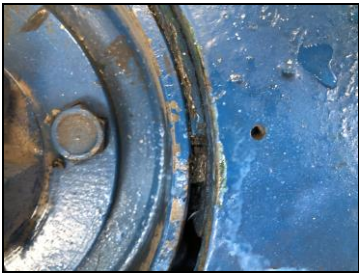
<i>Prélèvement</i>	<i>Date</i>	
Réf : P2	16/02/2021

Matériau ou produit	Résultat
	Freins d'ascenseurs	Présence d'amiante
	<i>Bâtiment / Niveau</i>	<i>Local</i>
	Rdc	Frein moteur de charge
<i>Recommandation</i>		
Sans objet
