**RAPPORT DE VISITE N° RV-73-2023-4**

CITE JEAN MOULIN

Bâtiment CITE JEAN MOULIN  
4 Rue Jean Moulin 21000 Dijon

- AUDIT TOITURES

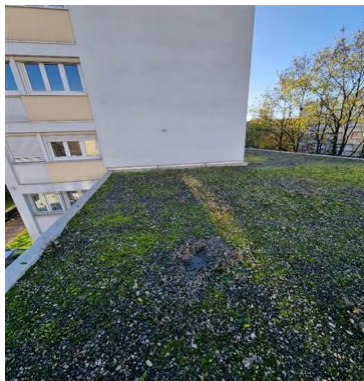
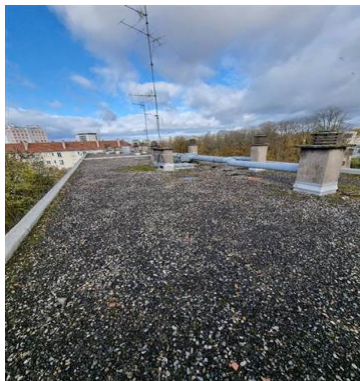
Absence de protection collective sur l'ensemble des bâtiments :

- absence d'échelle à crinoline
- absence de garde-corps
- absence d'échelle d'accès dans la cage d'escaliers

Mettre en place une solution de protection collective et une échelle à crinoline ou une échelle d'accès depuis le lanterneau de désenfumage

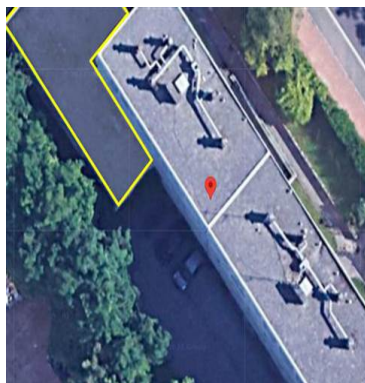
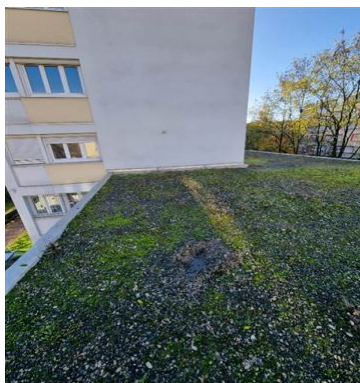
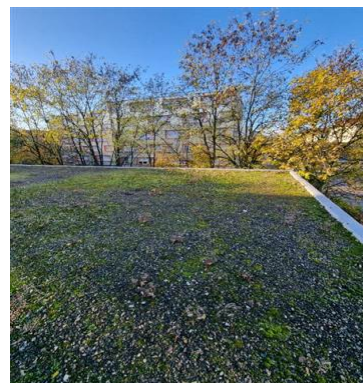
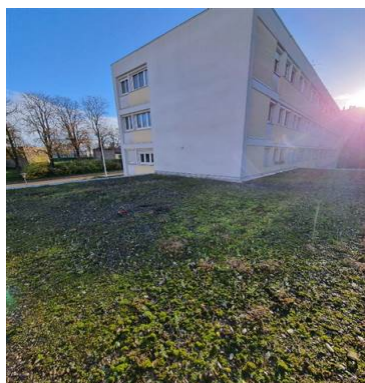
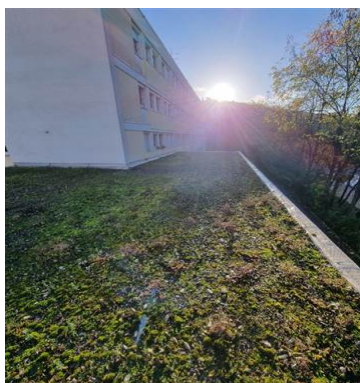
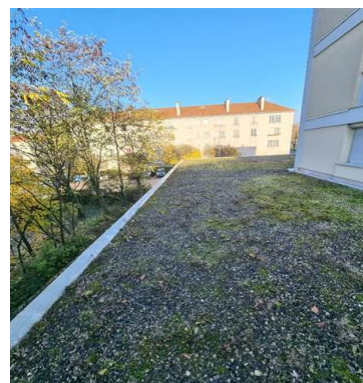
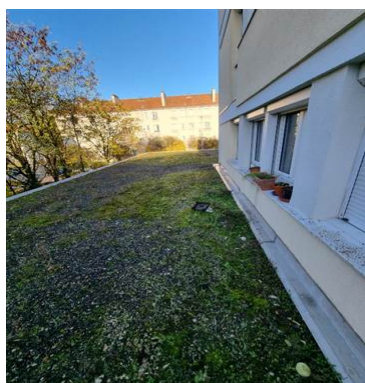
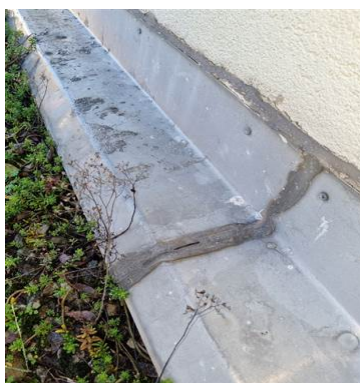
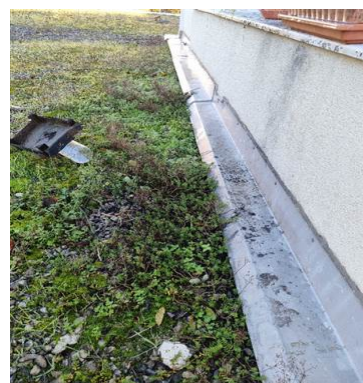
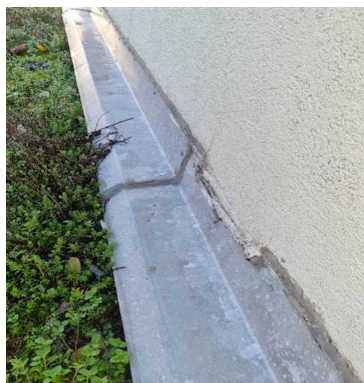
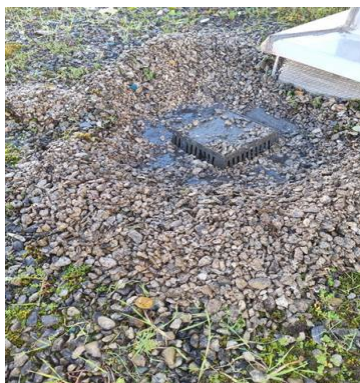
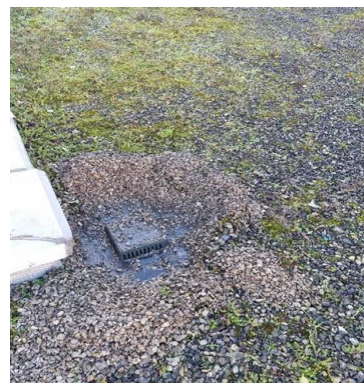
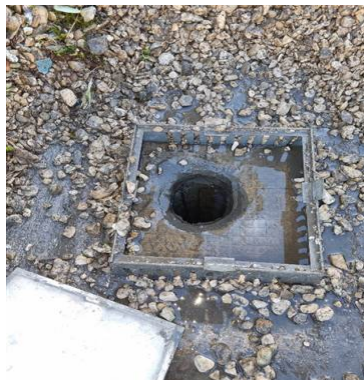
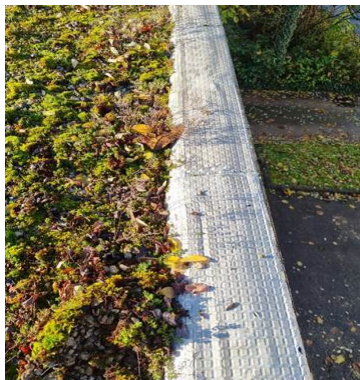
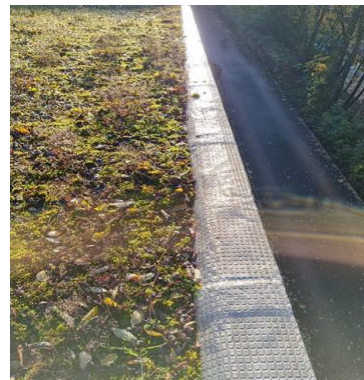
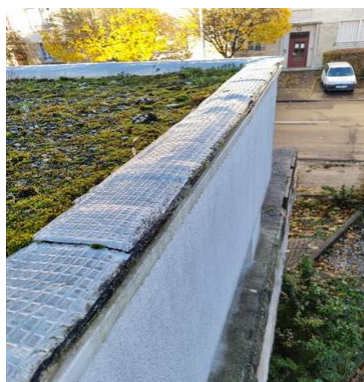
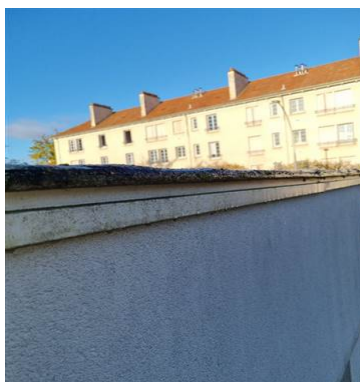
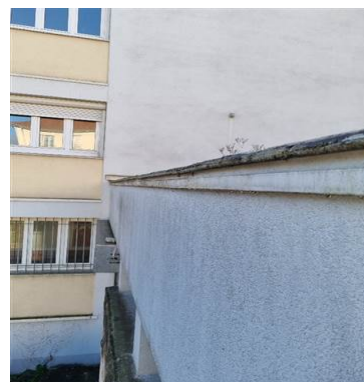
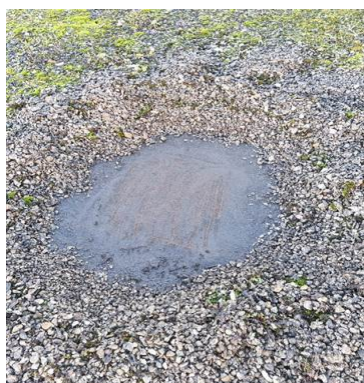
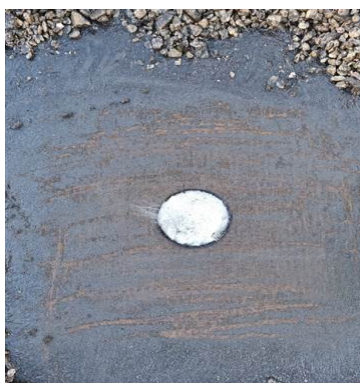
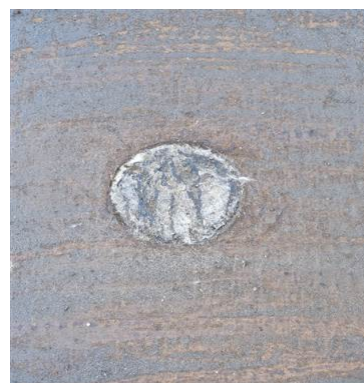
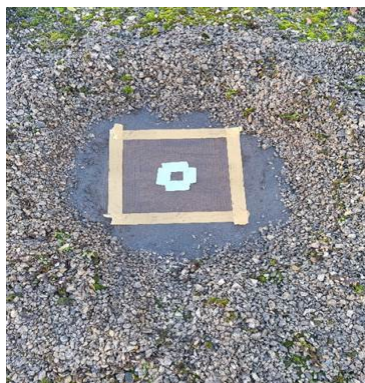
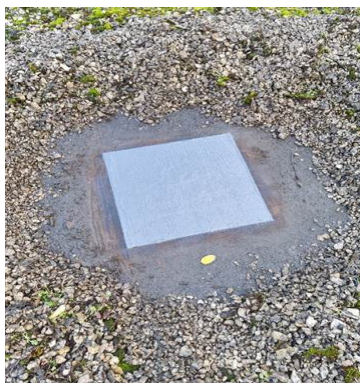
AUDIT Toiture Terrasse Basse hauteur 4.20m

étanchéité monocouche bitume avec pare vapeur et recouverte de gravillon

présence de mousse dans les gravillons

absence de couverture sur les relevés d'acrotère

les relevés sont usés mais encore étanches

2 évacuations d'eau pluviale, diamètre 80, recouverte de gravillon qui gêne l'évacuation de l'eau

absence de bande porte joint en tête de bavette sur le mur entre terrasse basse et terrasse haute

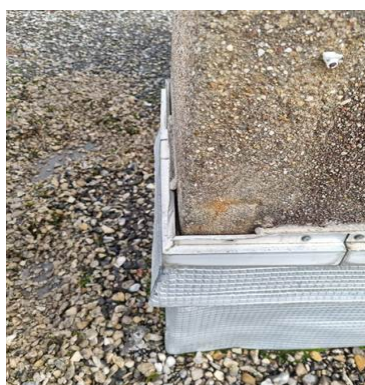
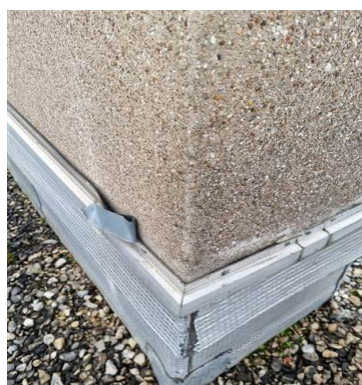
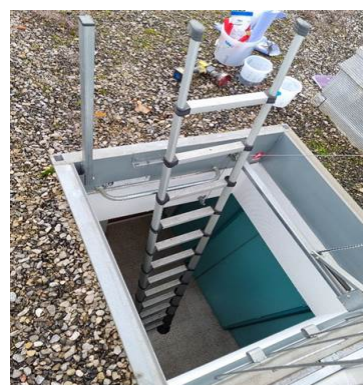
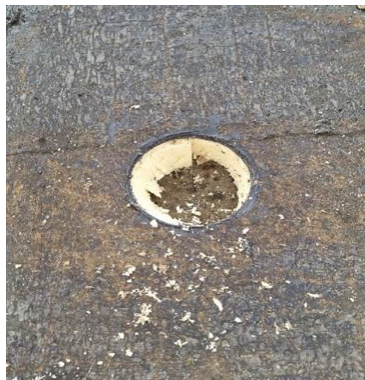
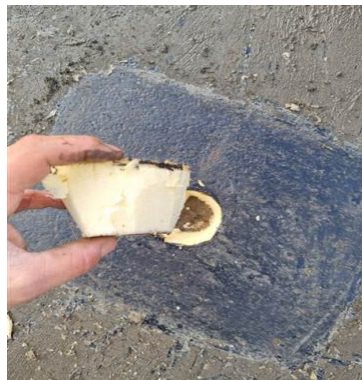
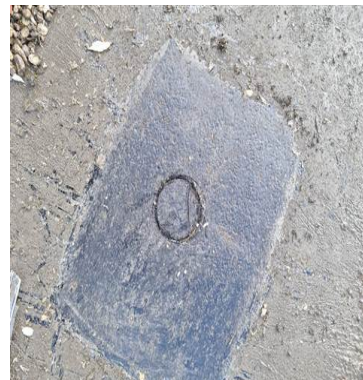
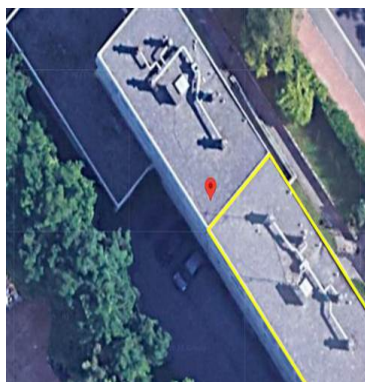
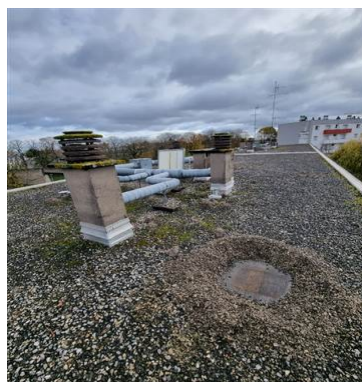
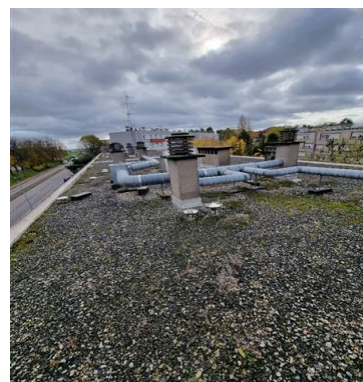
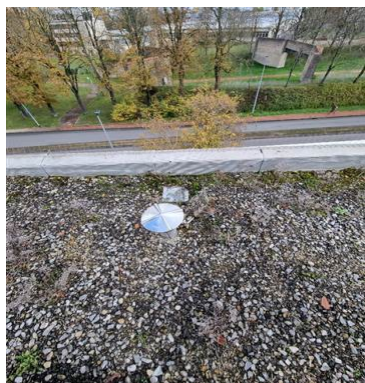
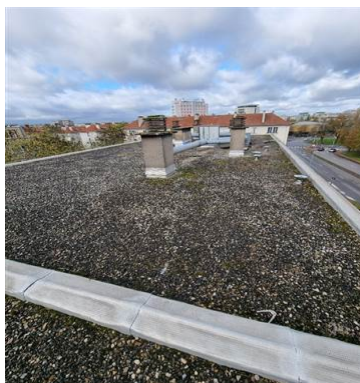
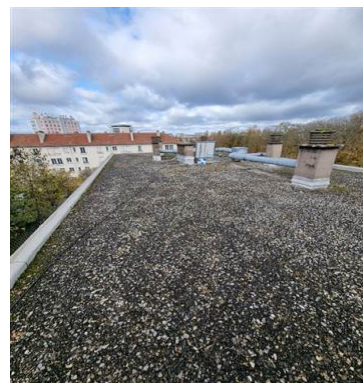
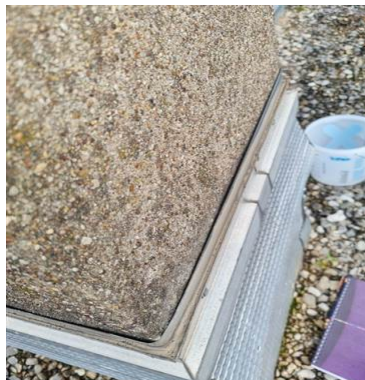
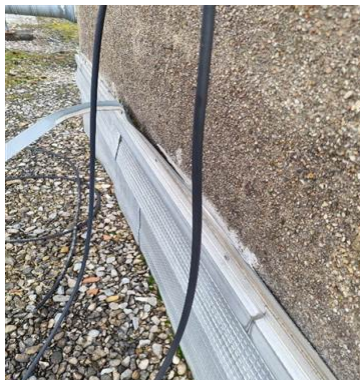
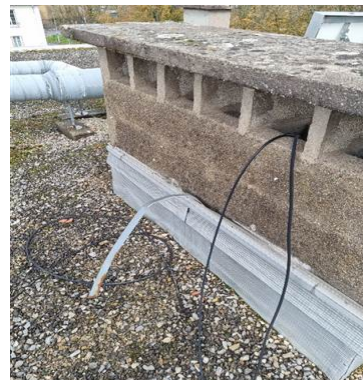
AUDIT Toiture Haute 1, hauteur 12.60m

accès par le lanterneau situé dans la cage d'escalier  
prévoir échelle sécurisée avec crochets  
TERRASSE DALLE BETON  
étanchéité monocouche bitume avec pare vapeur et recouverte de gravillon  
(10 à 15 cm d'épaisseur)  
isolant polyuréthane 60 mm  
relevés d'acrotère en bitume avec protection aluminium  
absence de couverture sur les relevés d'acrotère  
les relevés sont usés mais encore étanches  
présence de 6 cheminées  
1 cheminée présente des fissures dans l'enduit  
joint d'étanchéité à refaire sur la bande porte joint périphérique des 6 cheminées  
7 sorties d'aération de diamètre 80 à 110 avec chapeau chinois  
1 EP diamètre 80

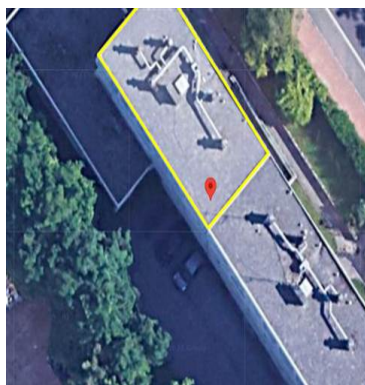
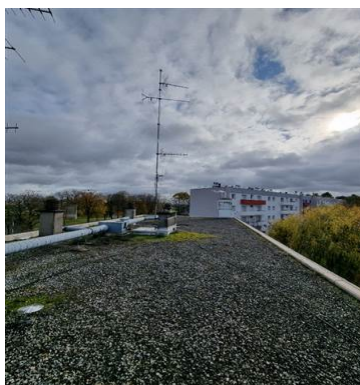
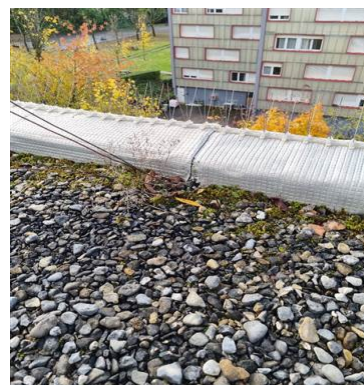
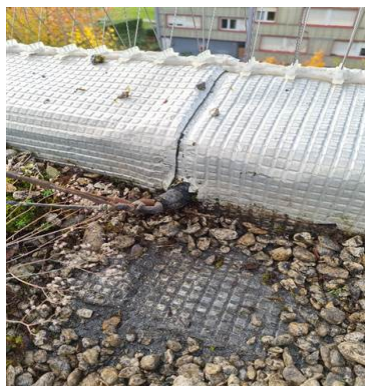
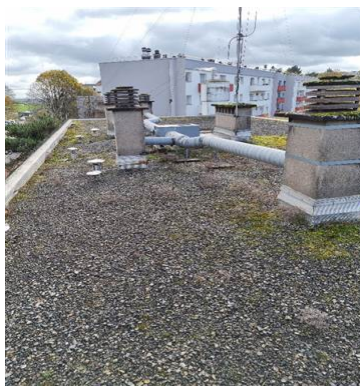
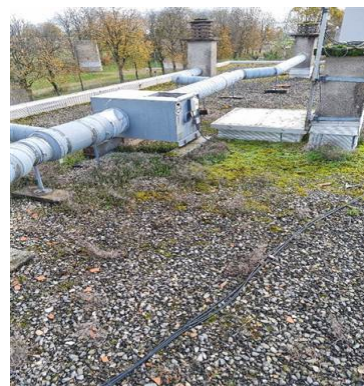
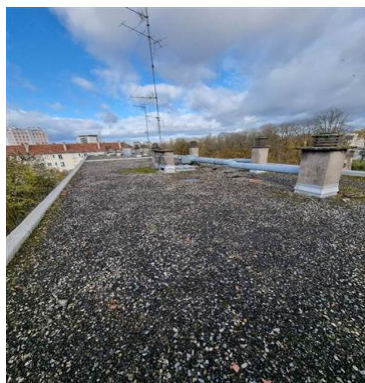
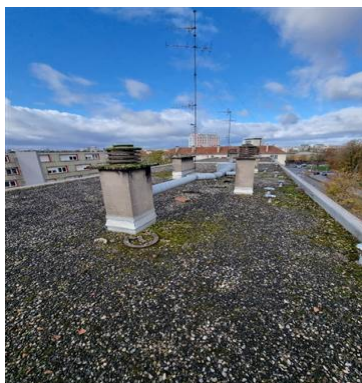
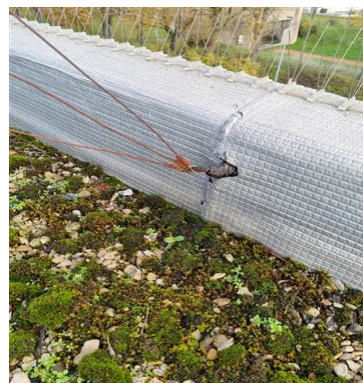
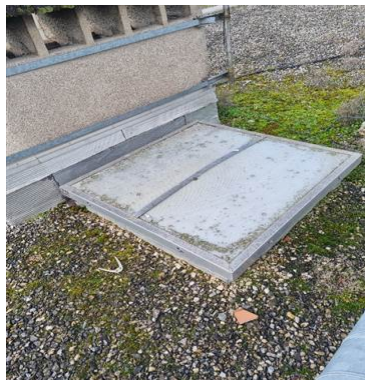
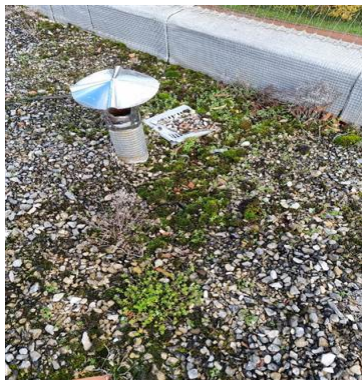
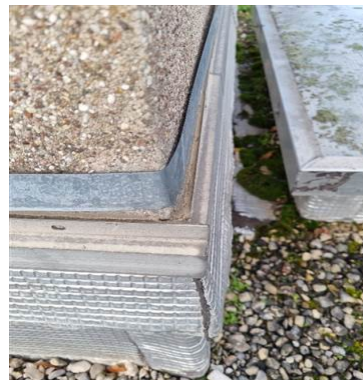
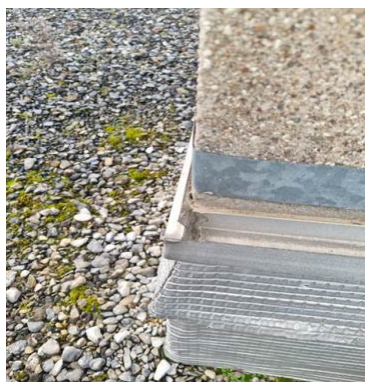
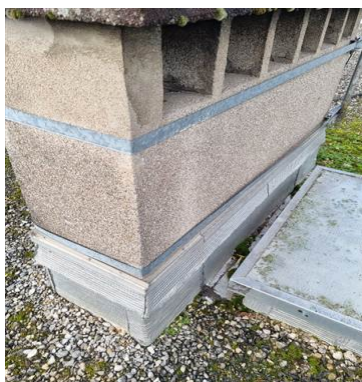
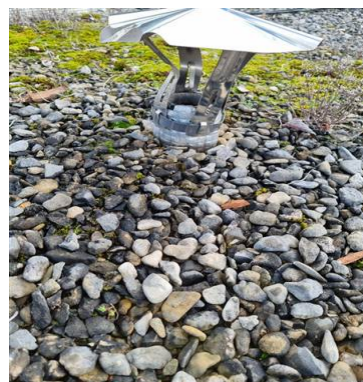
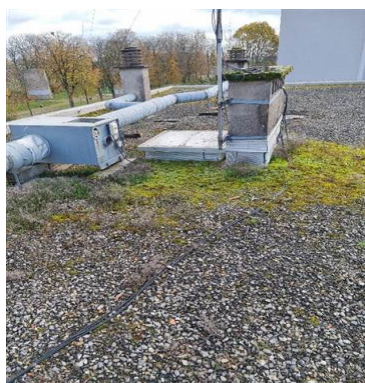
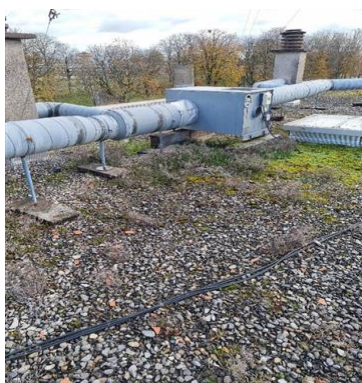
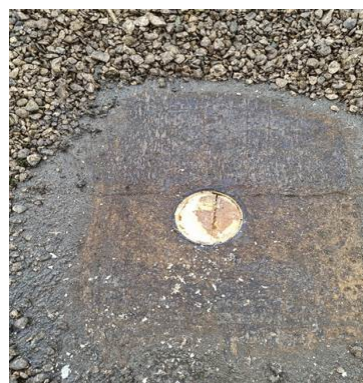
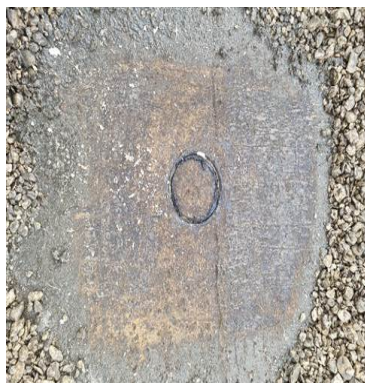
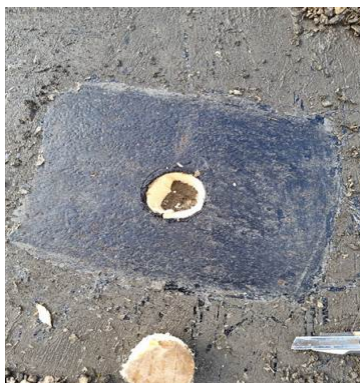
## AUDIT Toiture Haute 2

accès par le lanterneau situé dans la cage d'escalier  
prévoir échelle sécurisée avec crochets  
**TERRASSE DALLE BETON**  
étanchéité monocouche bitume avec pare vapeur et recouverte de gravillon  
(10 à 15 cm d'épaisseur) par endroit 25 cm  
isolant polyuréthane 60 mm  
relevés d'acrotère en bitume avec protection aluminium  
absence de couverture sur les relevés d'acrotère  
les relevés sont usés mais encore étanches  
présence de 5 cheminées  
présence de 2 antennes (1 mat hauteur 8 à 10 m adossé aux conduits de cheminée et 1 parabole)  
le mat d'antenne est maintenu par 4 haubans  
les haubans sont fixés dans les relevés d'acrotère  
joint d'étanchéité à refaire sur la bande porte joint périphérique des 5 cheminées  
9 sorties d'aération de diamètre 80 à 110 avec chapeau chinois  
1 EP diamètre 80  
présence de mousse et de végétaux dans les gravillons  
présence de pics anti volatile sur les relevés d'acrotère
