## Carottage structure de chaussée

A6a W

PR 2+300 au PR2+500

A la demande et pour le compte du DIRIF OUEST, **GINGER CEBTP IDF** (Service Contrôle et essais) a procédé à une campagne de carottage structure de chaussée sur une profondeur de 80cm sur l'A6a W PR2+300 AU PR2+500

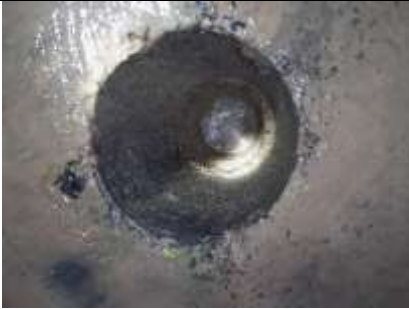
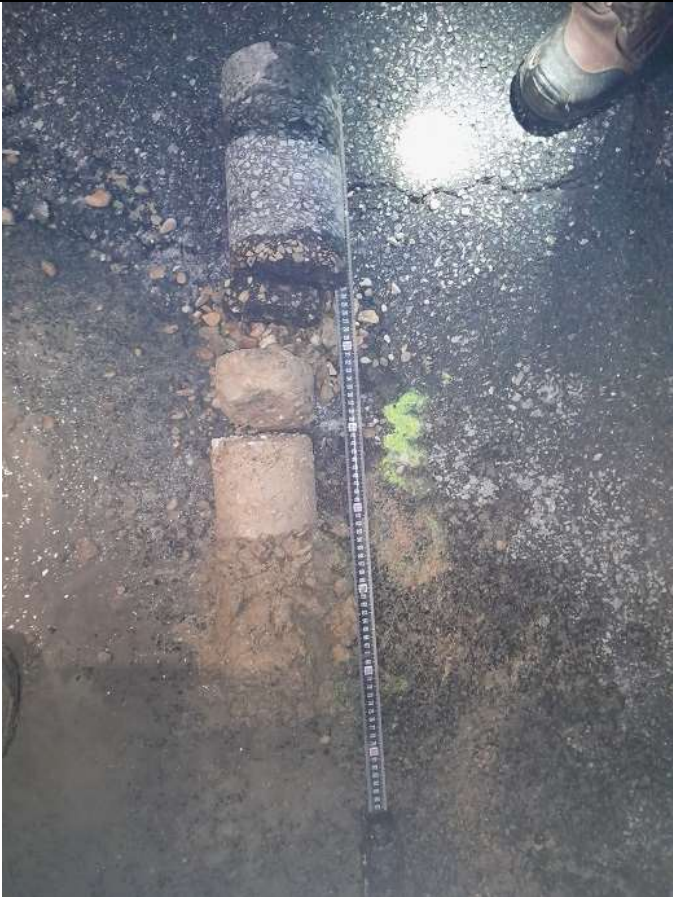
## 1. Carotte N°ST1

10 cm Enrobée 0/10 Sain	Collé
	11 cm Enrobée 0/14 Sain	Collé
	7 cm Enrobé 0/14 Fragmenté	Décollé
	7 Cm Grave Délité	Décollé
	20 cm Grave Traité Fragmenté	Décollé
	20 cm Sol sableux (TN)	
Total : 75 cm

Qualité de la carotte				
		Saine	Médiocre	Fissurée	Fragmentée	Désagrégée
Qualité de la paroi	Lisse

Non rencontré	Non rencontré
	Granulats arrachés	Non rencontré

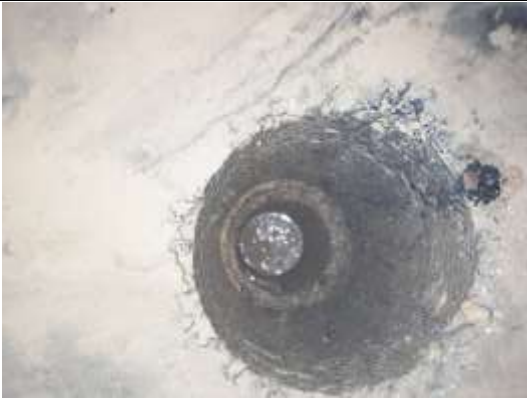
## 1. Carotte N°ST2

Carotte	Épaisseur	Etat
 	7 cm Enrobée 0/10 Sain	Collé
	8 cm Enrobée 0/14 Sain	Collé
	7 cm Enrobé 0/10 Sain	Collé
	4 cm Enrobée 0/14 Sain	Décollé
	8 cm Grave Délitée	Décollé
	26 cm Grave Traité Fragmenté	Décollé
	15 cm Sol sableux/grave Délitée	Décollé
Total : 75cm

Qualité de la carotte				
		Saine Sain	Médiocre Médiocre	Fissurée Fissuré	Fragmentée Non rencontré	Désagrégée Non rencontré
Qualité de la paroi	Lisse	 	 	 	 	 
	Granulats arrachés	Non rencontré	Mauvais	Mauvais	 	Désagrége

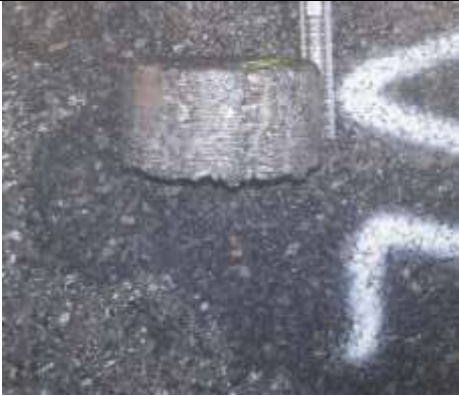
## 1. Carotte N°ST3

6 cm Enrobée 0/10 Sain	Collé
	Fond en béton	
	Total : 10cm

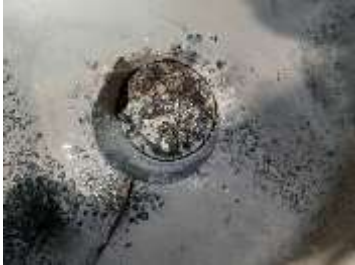
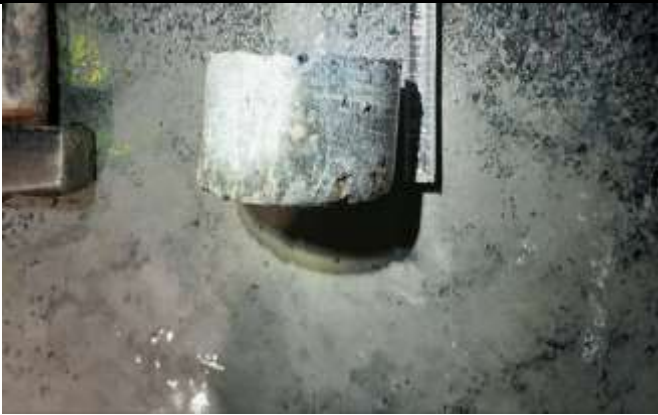
## 1. Carotte N°ST4

7.5 cm Enrobée 0/10 Sain	Collé
	Fond en béton	
	Total : 10cm

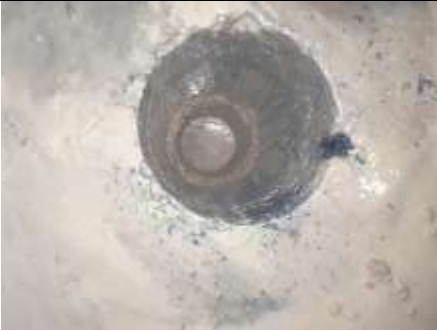
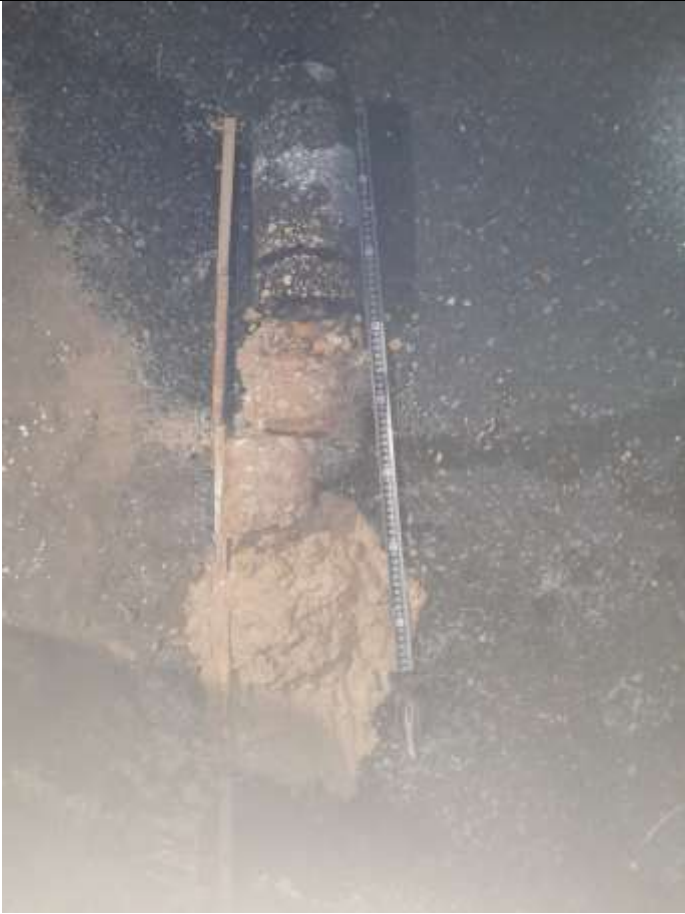
## 1. Carotte N°ST5

4.5 cm Enrobée 0/10 Sain	Collé
	14.5 cm Enrobée 0/14 Sain	Collé
	9 cm Enrobé 0/14 Fragmenté	Décollé
	7 Cm Grave Délité	Décollé
	21 cm Grave Traité Fragmenté	Décollé
	20 cm Sol sableux et graveleux (TN)	
Total : 76 cm

Granulats arrachés	Non rencontré	Mauvais	Mauvais	Fragmenté	Désagré
