**Opération** | **CAMPUS AGRONOMIQUE DE VETAGRO SUP - LEMPDES (63)**

**Mission** | **DIAGNOSTIC STRUCTURE POUR MISE EN PLACE D'UNE PRODUCTION SOLAIRE ET PHOTOVOLTAÏQUE**

**Objet** | RAPPORT DE DIAGNOSTIC

**Référence** | 24A011-RD01\_INDØ | Phase | DIAG

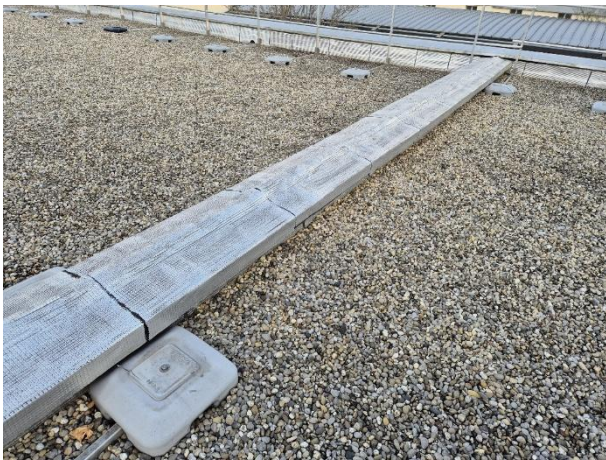
Figure 18 Vue du joint de dilatation en partie supérieure (relevé d'étanchéité), comportement et disposition conforme

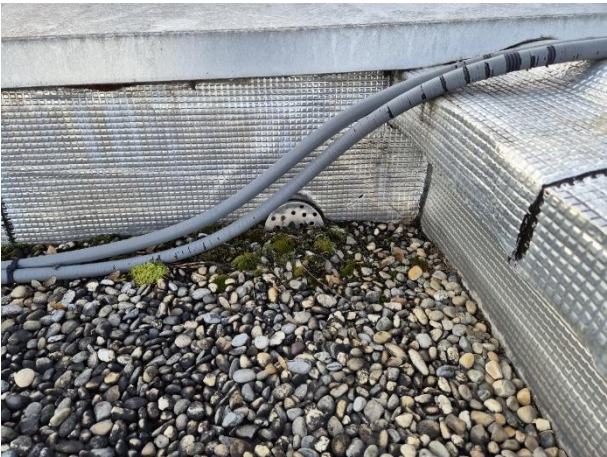
Figure 21 Les évacuations d'eaux pluviales ne sont ni bouchées ni altérées sauf certaines qui nécessitent un entretien.

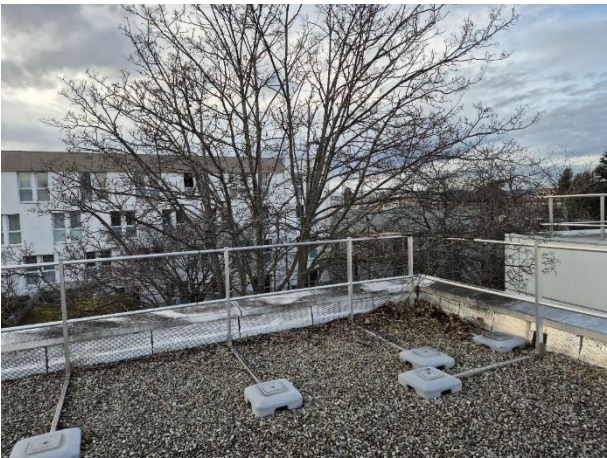
Figure 23 Nécessité d'entretien pour enlever la végétation qui commence à s'accumuler dans l'angle à cause de l'arbre qui devra être taillé

Hormis les constats de nécessité d’entretien courant, aucun désordre structurel visible n'est recensé.

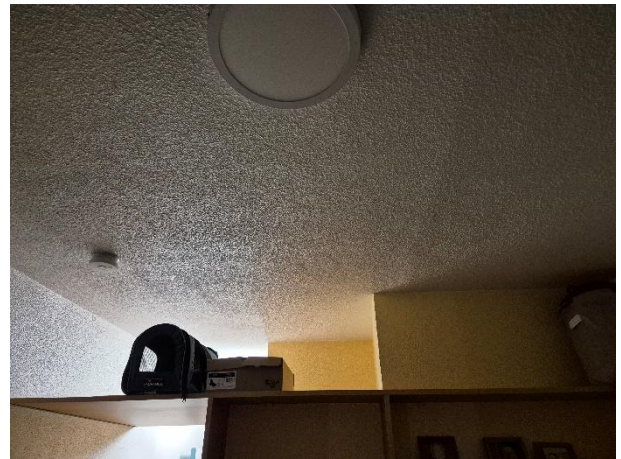
*Fig. 33 - Vue plafond de chambre standard, on distingue le spectre des poutrelles derrière le crépi*

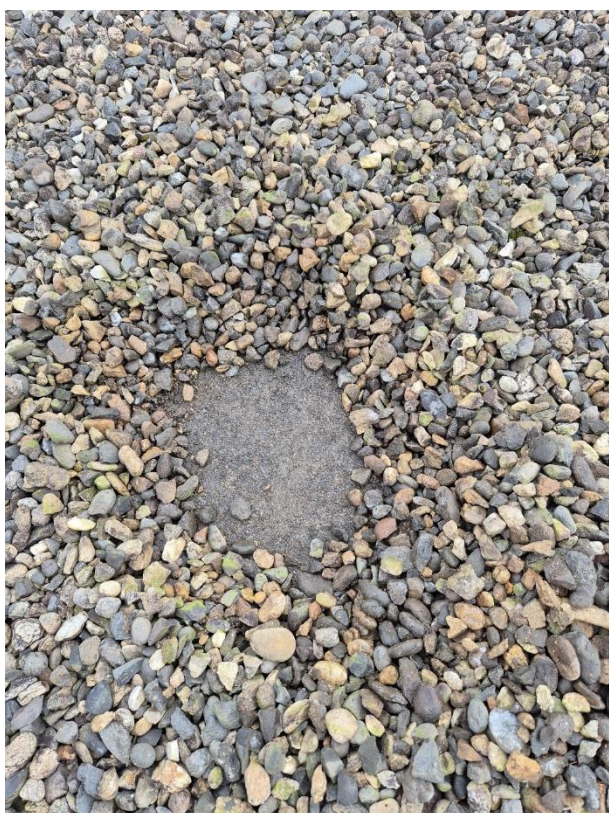
- Isolant : L'isolant semble plutôt souple à tendance mou sur cette partie du bâtiment il est fatigué, probablement hors d'usage. Cette zone correspond à la coupe 1 sur laquelle nous voyons que l'ancienne étanchéité avait été conservée avant la réfection de 1997-1999. La souplesse peut venir de l'une ou l'autre ou des deux couches d'isolant qui est/sont mal conservée(s).
- Étanchéité : L'étanchéité ne semble pas altérée malgré son âge (aucune venue d'eau en partie inférieure et pas de dégradation visible en partie supérieure) ce qui ne présage pas de son état réel et de sa capacité à tenir dans le temps (>25ans d'usage).
- Protection : Epaisseur de gravier importante 8 à 9 cm en moyenne et taille des graviers conséquente 4 à 5cm Dmax, sur 2ASud.

Fig. 36 – Vue de détail des gravillons 2ASud

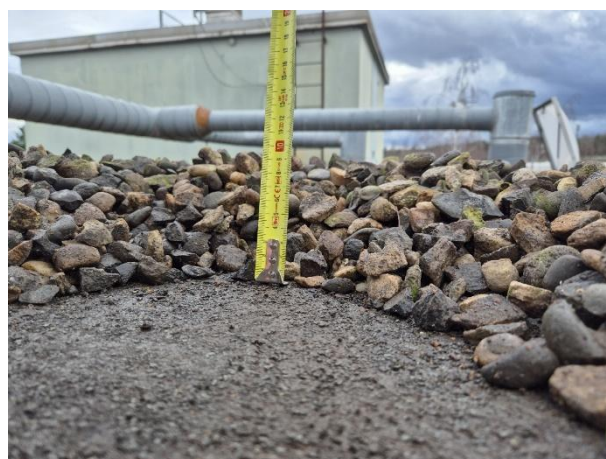
Fig. 37 - Vue de l'épaisseur conséquente de gravillons

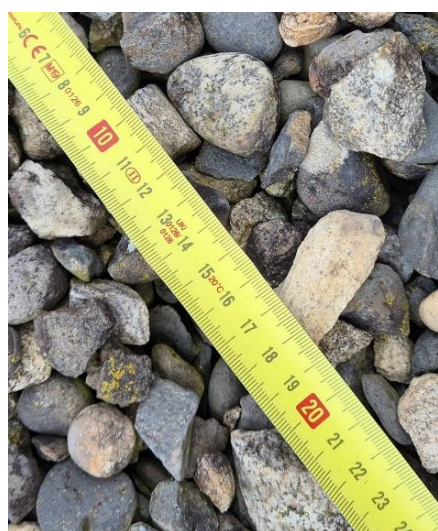
Fig. 38 – Illustration de la taille moyenne des gravillons 2ASud

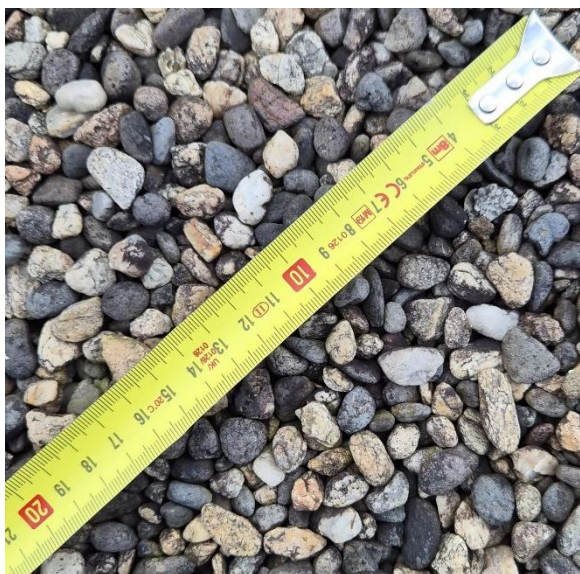
- Isolant : De même impression d'isolant très souple comme pour 2A Sud
- Etanchéité : Etanchéité en relatif bon état pour son âge. (Elle sera toutefois à remplacer pour le projet).
- Protection : Protection en petits gravillons taille 1cm épaisseur 4-5cm

Fig. 39 – Illustration de la taille moyenne des gravillons 2ANord

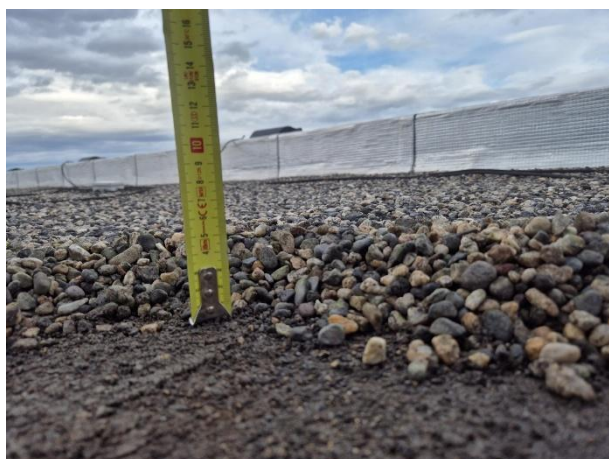
- Isolant : Moins d'inquiétude sur l'isolant dans cette zone mais son âge avancé reste un paramètre important.
- Etanchéité : Etanchéité en relatif bon état pour son âge. (Elle sera toutefois à remplacer pour le projet).
- Protection :
  - 2C sud : Protection en petits gravillons taille 1cm épaisseur 4-5cm
  - 2C nord et 2E : Protection en gros gravillons taille 2-3cm épaisseur 4-5cm

Fig. 40 - Vue de l'épaisseur de protection en gravillons

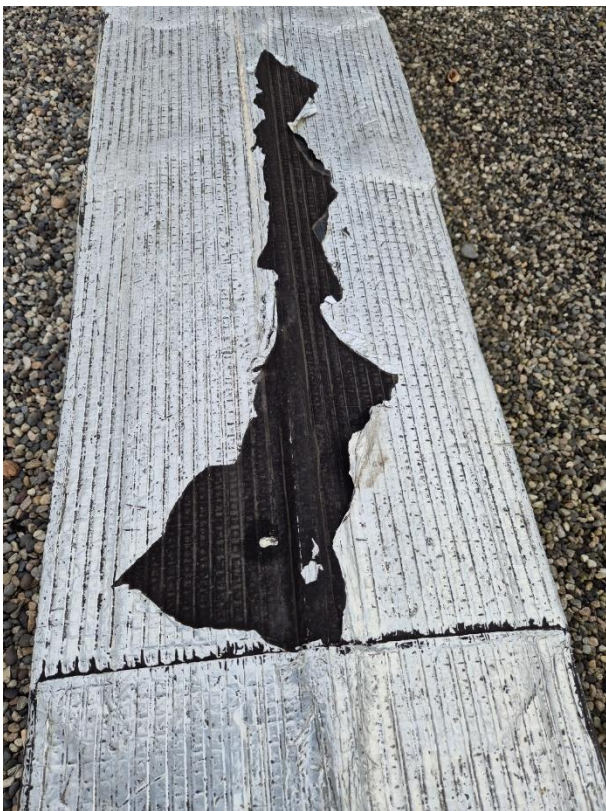
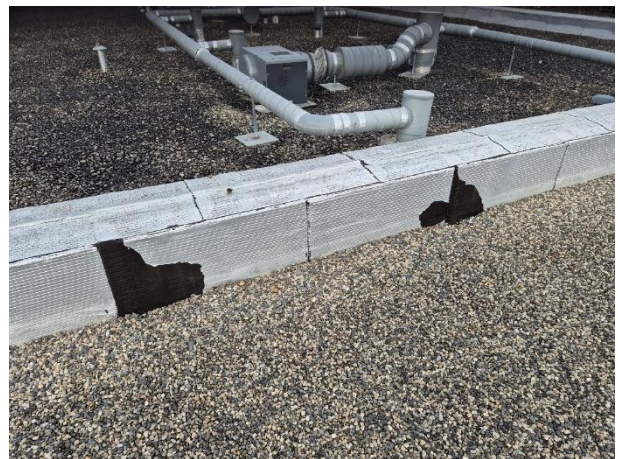
On constate quelques altérations locales sur les relevés d'étanchéité : le paxalu est partiellement altéré.

*Fig. 42 et 43 - Vue en relevé d'étanchéité paxalu localement altéré*

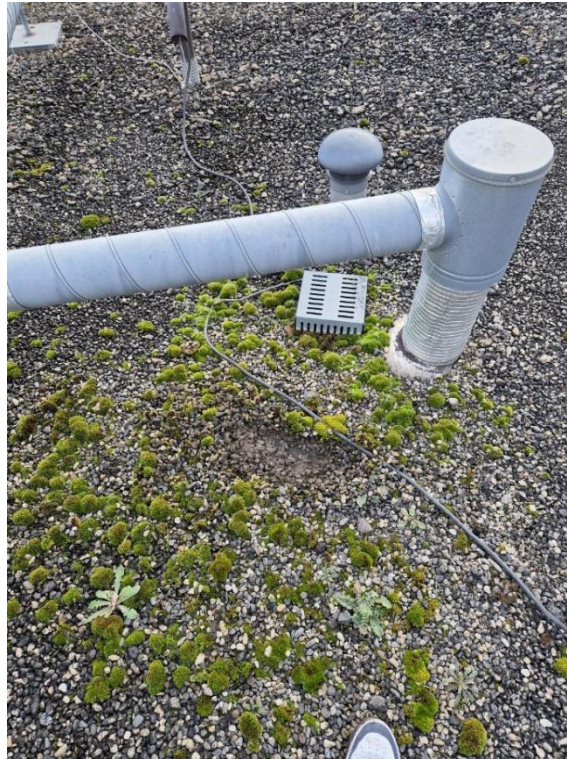
Fig. 44 - Vue d'apparition de mousse à proximité des exutoires

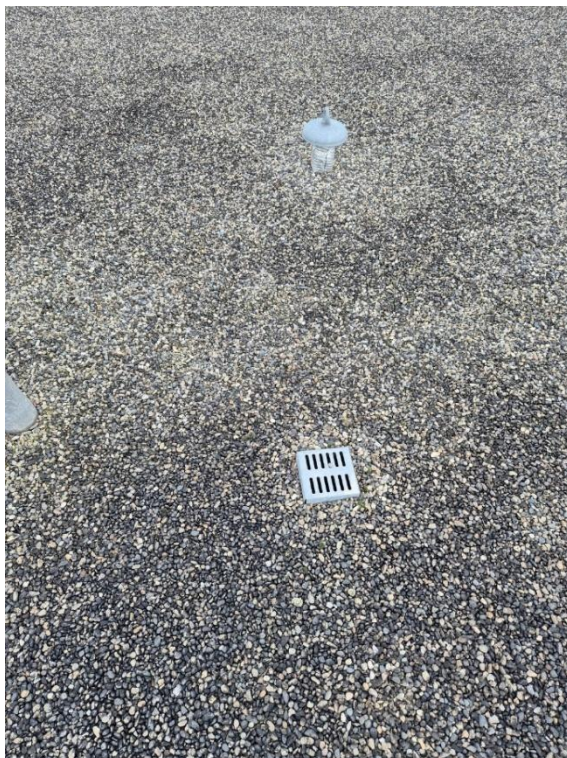
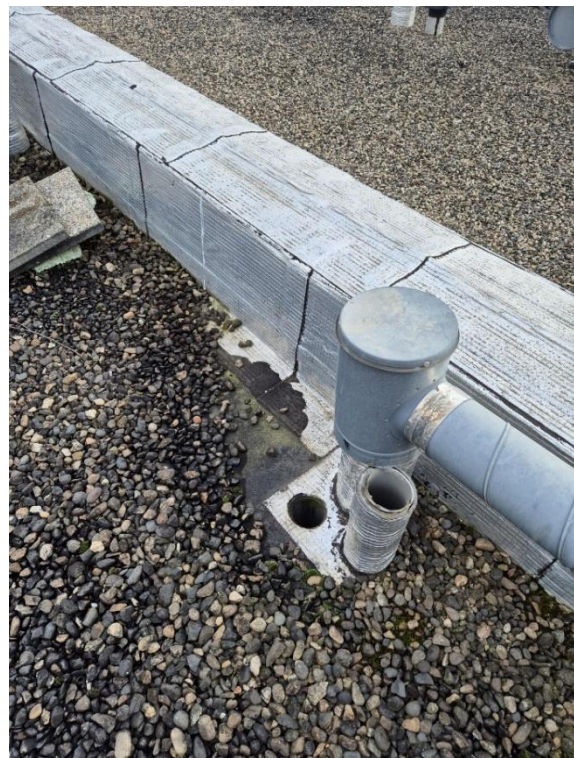
Fig. 45 et 46 – Constat de présence de mousse non généralisé
