57, RUE DE VARENNE - HÔTEL DE MATIGNON

Restauration de la glacière et assainissement de l'édifice voisin

PRO-DCE

B.1 - NOTICE ARCHITECTURALE

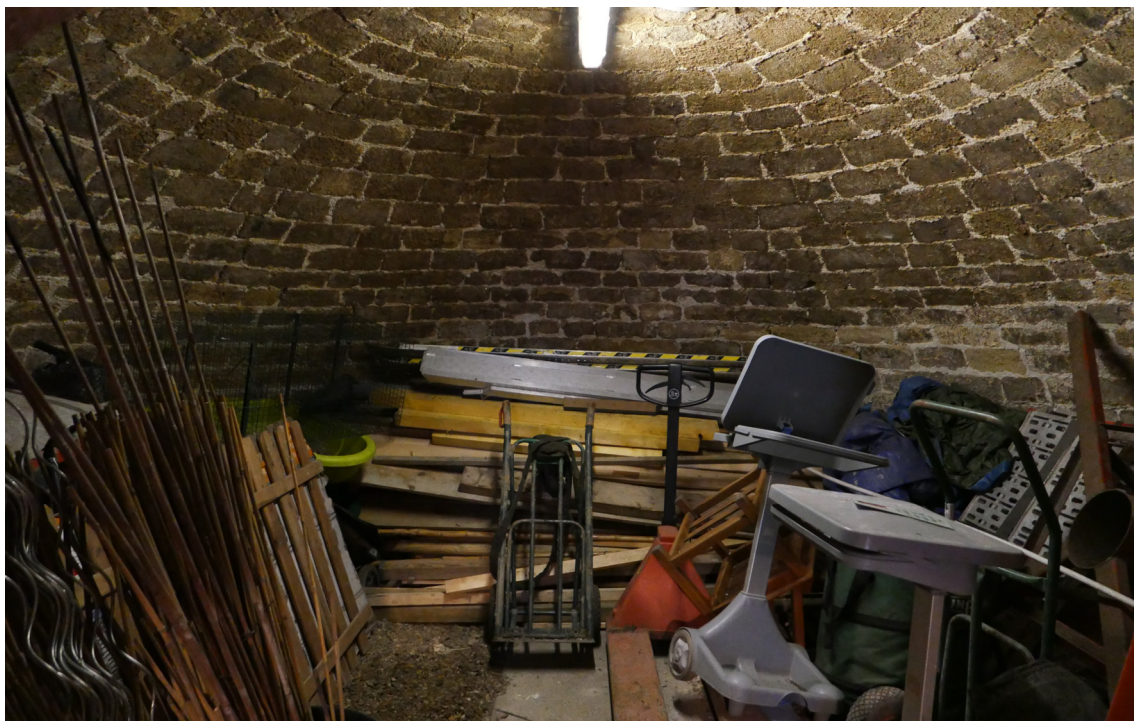
Espace principal sous coupole

Cet espace sert actuellement de lieu de stockage. L'ancien puits à glace est comblé.
Source : Eugène Architectes, juin 2023

- Réalisation d'une fouille blindée sous suivi archéologique durant le chantier pour valider les dispositions constructives et l'état de dégradation des maçonneries du puits

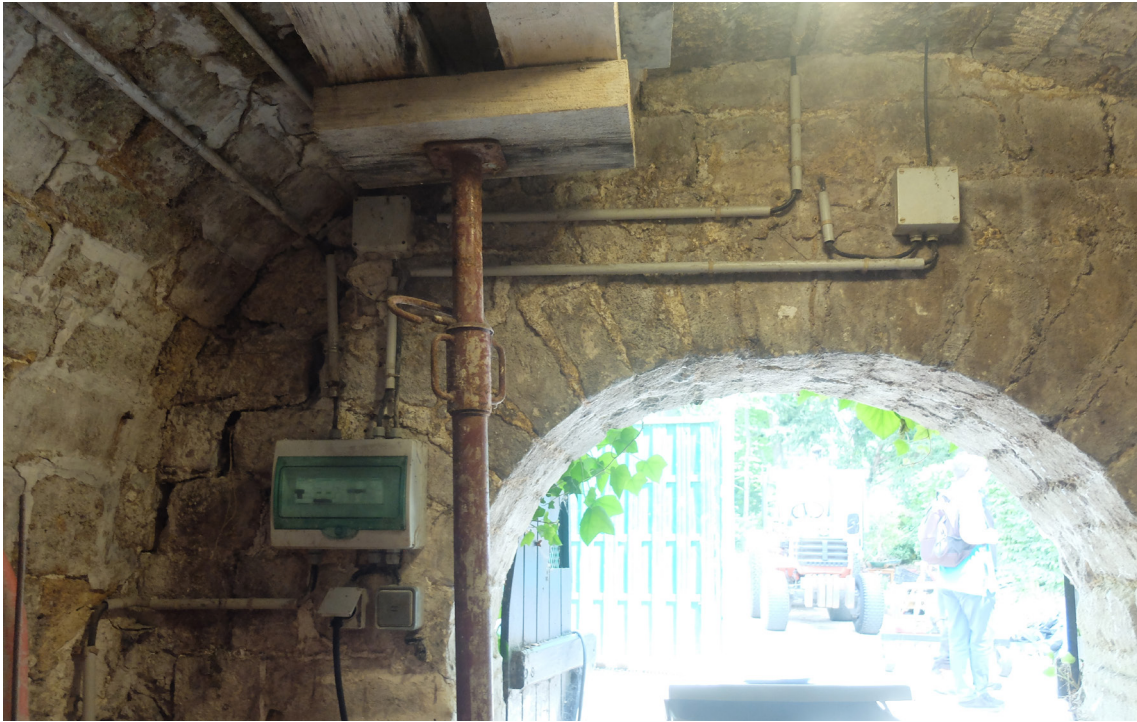
Étais dans l'espace d'entrée de la glacière

Partiellement confortée au moyen de 2 étais de maçon, la voûte en maçonnerie accuse une déformation certaine. Localisée à l'ouest de l'espace d'entrée, cette déformation s'accompagne d'importantes fissures et notamment sur le mur de façade nord, à l'ouest côté intérieur, ainsi qu'au niveau de la voûte.

Ces désordres en maçonnerie sont localisés principalement à l'angle Nord-Ouest de la glacière. On note du côté extérieur de cet angle une importante lacune en maçonnerie qui peut être à l'origine de la déstabilisation de la voûte. Par ailleurs, cette lacune entraîne une certaine dissymétrie de l'élévation, visible malgré le recouvrement important de la glacière par une végétation invasive.

Enfin on note une reprise de l'ensemble des joints de la voûte au ciment gris. Ceux-ci participent du désordre général dans cet espace.

Une importante fissure au droit de la voûte déformée est ouverte. Les joints ciments sont visible sur l'ensemble de la voûte.
Source : Eugène Architectes, juin 2023

- Démontage et remontage partiel de la voûte en plein-cintre en maçonnerie déformée et reconstitution des maçonneries manquantes (lest de la voûte) et remaillages des blocs/coulins des mortiers afin de redonner une cohésion aux maçonneries dégradées. Les joints ciments seront purgés sur

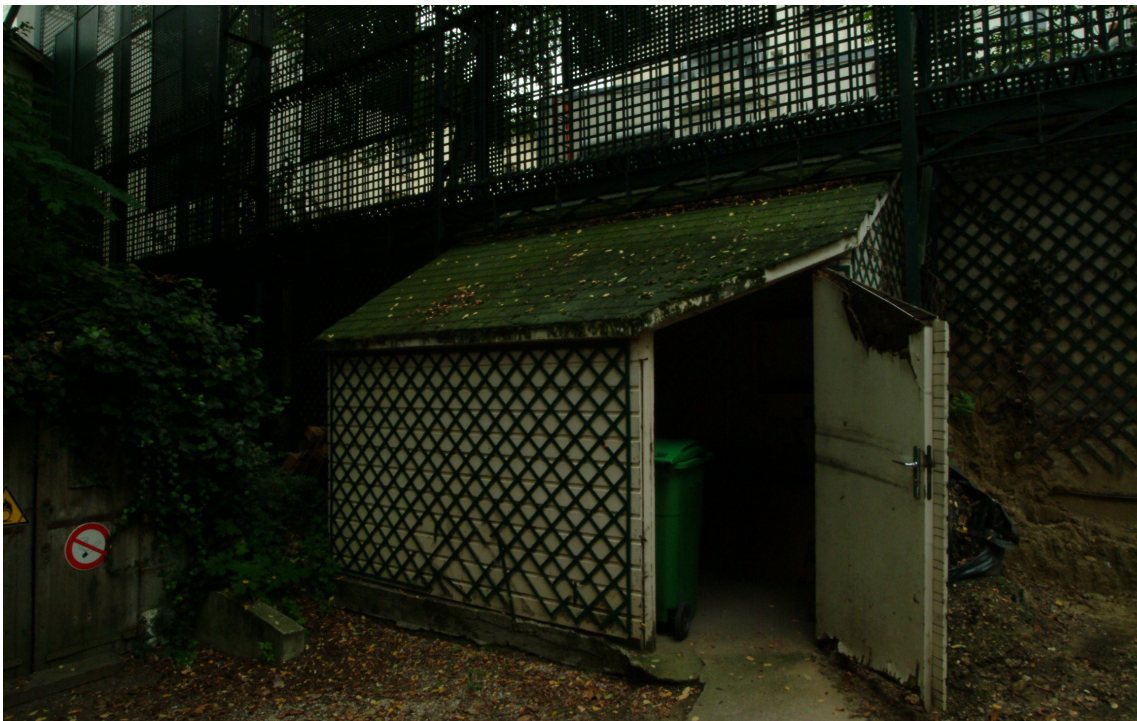
Ancien local poubelle au devant de la glacière

Si l'origine de cette lacune en maçonnerie n'est pas connue, on note néanmoins que plusieurs campagnes de travaux ont eu lieu à proximité (construction de la structure des treillages en limite parcellaire sur massifs de fondation en béton armé et construction puis démolition d'un local poubelle à proximité, fondé sur dalle béton). Ces ouvrages, leur construction ou leurs conditions de mise en œuvre peuvent être liés au désordre identifié.

La proximité du local poubelle avec l'angle de la glacière sur lequel un important désordre en maçonnerie a été identifié interpelle.
Source photographique : Alain-Charles Perrot ACMH, septembre 2004

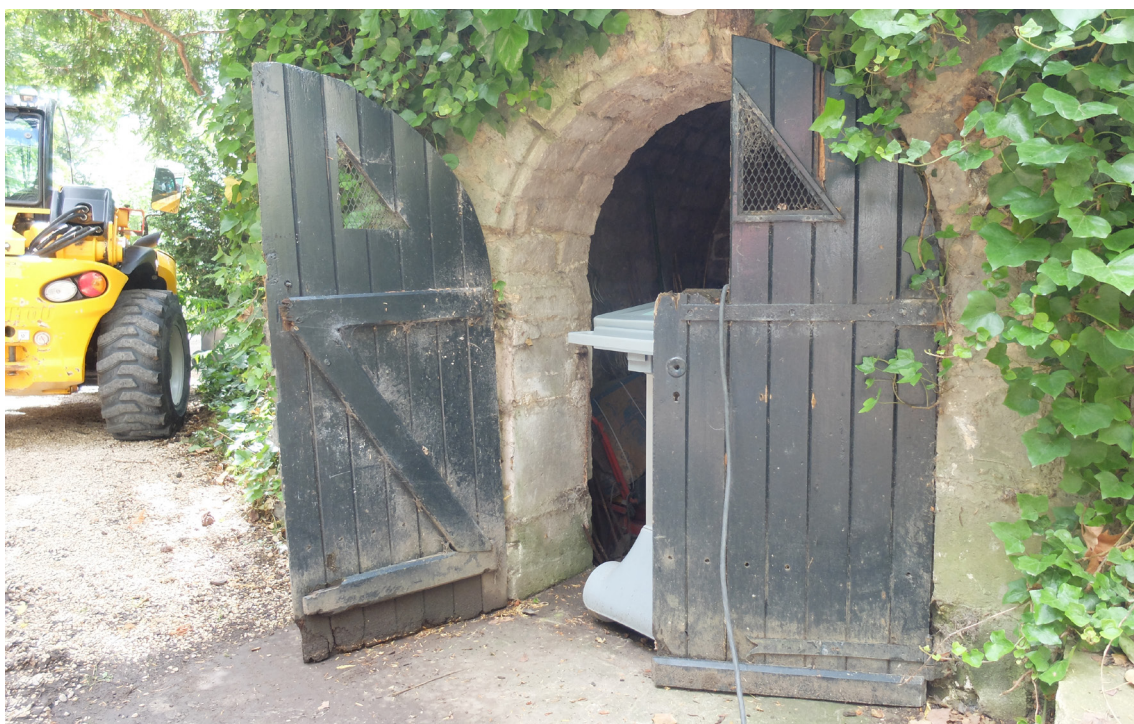
L'état existant de la glacière (feuillure dans chaque embrasure) et l'inventaire de 1811 nous renseignent sur l'existence à l'origine de 3 portes à l'entrée de chacun des espaces de la glacière. A l'heure actuelle, seule une porte très dégradée est en œuvre au niveau de l'accès principal. Elle n'est pas d'origine et de facture relativement récente.

Porte d'accès à la glacière
À l'état actuelle, la porte est très dégradée
Source : Eugène Architectes, juin 2023

- Remplacement à neuf de la porte d'entrée en lames de chêne non jointives avec réemploi des paumelles existantes scellées dans la maçonnerie après traitement de la corrosion. Le crochet de porte sera également traité en corrosion pour réemploi.
- Restitution des 2 portes lacunaires à l'intérieure de la glacière en lames de chêne non jointives avec réemploi des paumelles existantes scellées dans la maçonnerie après traitement de la corrosion. Les paumelles lacunaires seront restituées dito existant. L'ensemble des portes seront dotées de pentures et ferrures en cohérence avec l'époque de construction de la glacière.
- Restitution des étagères de rangements en chêne, de part et d'autre de la circulation. Celles-ci pourront être à l'usage du service des jardins.

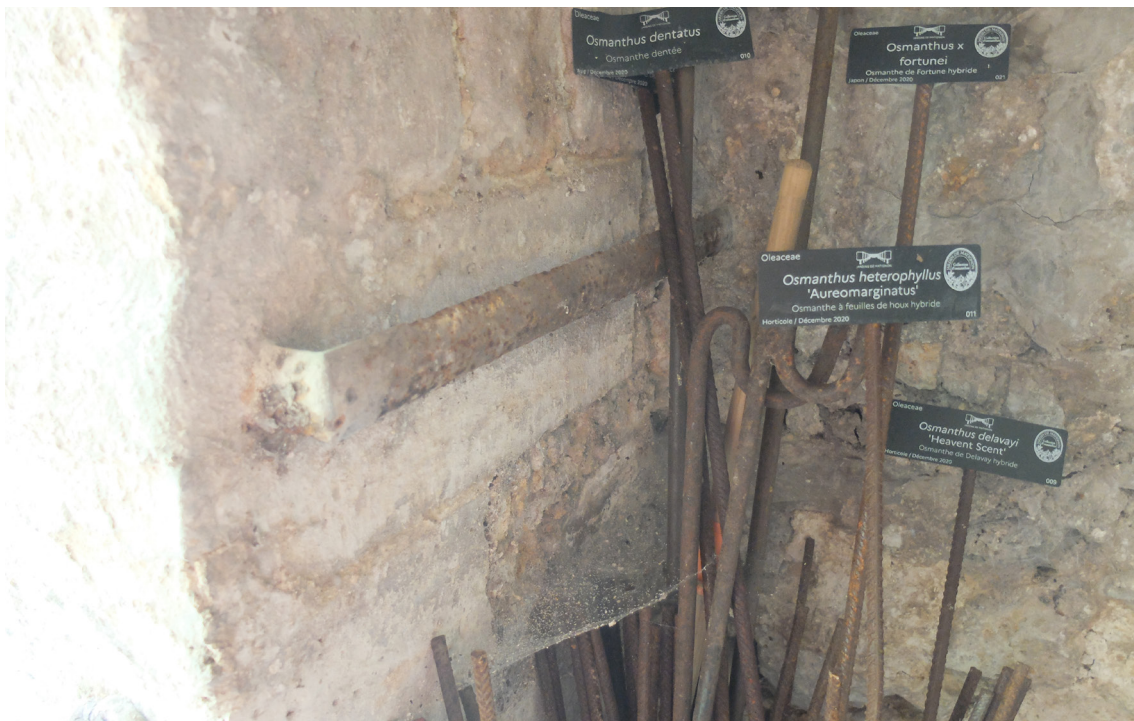
Les éléments de ferronnerie anciens encastrés dans la maçonnerie toujours en œuvre et décrits au paragraphe 2.2 *Intérieurs* de la présente notice sont très corrodés dans l'ensemble, voir lacunaires (support muraux dans l'espace n°1, crochet de porte, paumelle etc.)

Support mural dans l'espace d'entrée
D'après l'inventaire de 1811 ces plate-bandes étaient destinées à accrocher la viande
Source : Eugène Architectes, juin 2023

- Traitement anti-corrosion des éléments de ferronnerie anciens ou d'origine et maintenus dans l'édifice, notamment les supports métalliques muraux de l'espace d'entrée destinées à recevoir la viande à l'origine.
- Restitution à l'identique des supports muraux lacunaires, et du crochet situé au niveau du linteau à l'entrée de la coupole
