57, RUE DE VARENNE - HÔTEL DE MATIGNON

Restauration de la glacière et assainissement de l'édifice voisin

B.2 - NOTICE STRUCTURELLE

Travaux de restauration et d'assainissement de la glacière

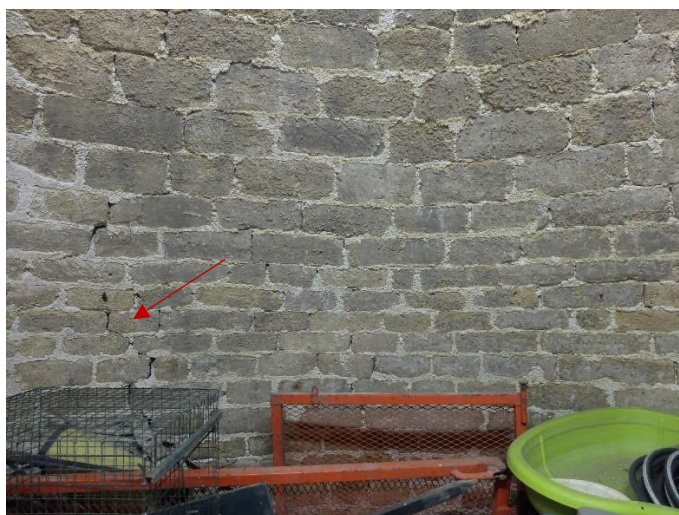
Fig 3. Repérage des fissures dans la coupole du réservoir / Equilibre 2023

La coupole, couverture du réservoir, présente un bon état de conservation, malgré des joints de hourdage lessivés et une forte présence d'humidité en périphérie de l'ouvrage. Les maçonneries présentent quelques désordres localisés à la jonction avec les deux murs du couloir d'accès qui marquent la limite de la zone soumise à la poussée des sols.

Renforcement de la coupole et des voûtes par remplacement de pierres, rejointoiement et coulinage gravitaire autour de la zone de fissuration.

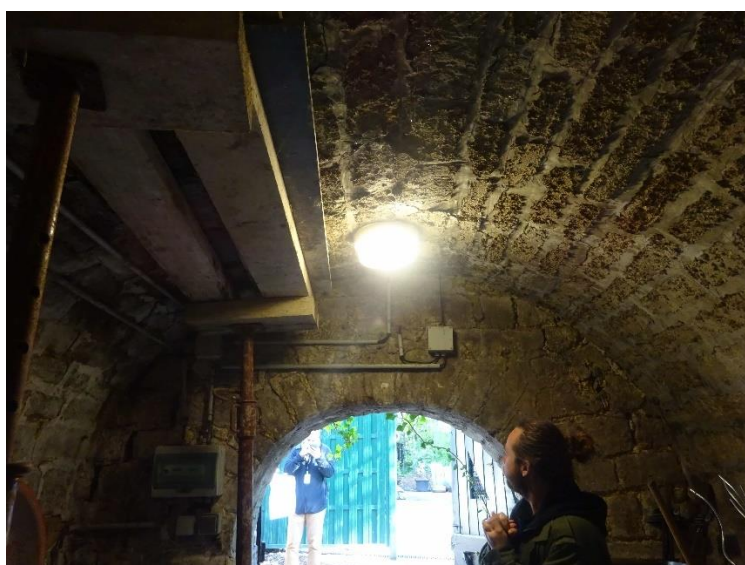
Le couloir d'accès au réservoir de la glacière, présente des désordres structuraux importants localisés sur la voûte en berceau et le mur ouest, dont la partie externe est partiellement effondrée et n'assure plus le lest nécessaire au non-glissement des assises de maçonnerie nécessaire à la butée de la voûte. Il est probable que le mur est soit également dégradé sur sa partie externe dans une moindre mesure.

Fig 4. Angle Nord Est de la voûte en berceau soutenu par un étaieiment provisoire / Couloir d'entrée / Equilibre 2023

Nous préconisons le remontage du mur latéral Ouest en maçonnerie de moellons hourdés à la chaux, ainsi que le rehaussement du niveau de sol par le terrassement en remblai, de part et d'autre du couloir d'entrée.

Nous préconisons également la dépose partielle en conservation de la voûte en berceau du couloir pour remontage partiel en maçonnerie de moellons hourdés au mortier de chaux.

Mise en place d'un cintrage provisoire le temps du démontage/remontage de la voûte en berceau du couloir d'entrée de la glacière. Le cintrage devra être retiré une fois la voûte et le mur latéral Ouest remontés.
