57, RUE DE VARENNE - HÔTEL DE MATIGNON

Restauration de la glacière et assainissement de l'édifice voisin

D.1 - ETUDE RADAR GÉOPHYSIQUE

Diagnostic géophysique de la glacière des jardins de l'hôtel de Matignon

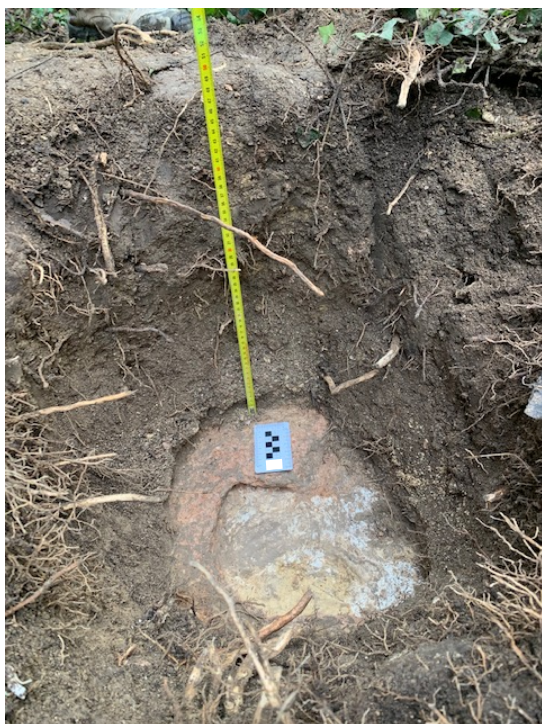
Figure 17: Aperçu de la hauteur de la terre végétale en
clé de coupole

- Une hauteur de talus en terre végétale comprise entre 45 et 50 centimètres ;
- Une étanchéité minérale de couleur rose/ocre qui possède une épaisseur comprise entre 20 et 30 mm ;
- Un jointement à base de chaux aérienne blanche

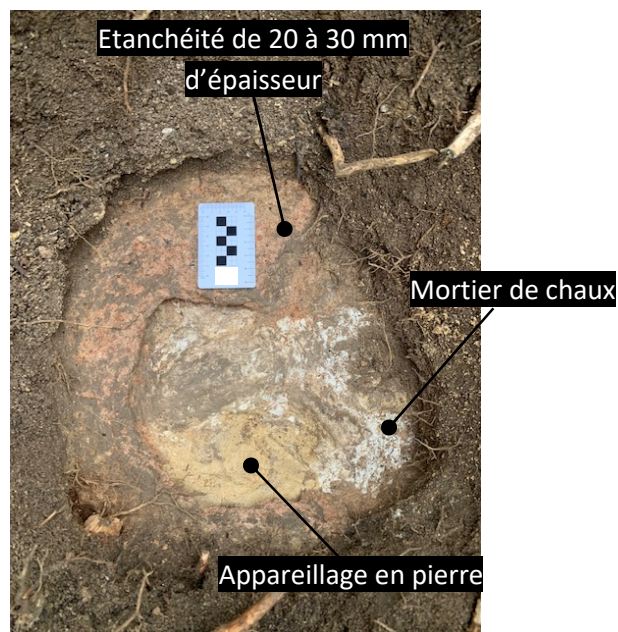
Figure 18: Aperçu de la structure mise en évidence lors du
sondage

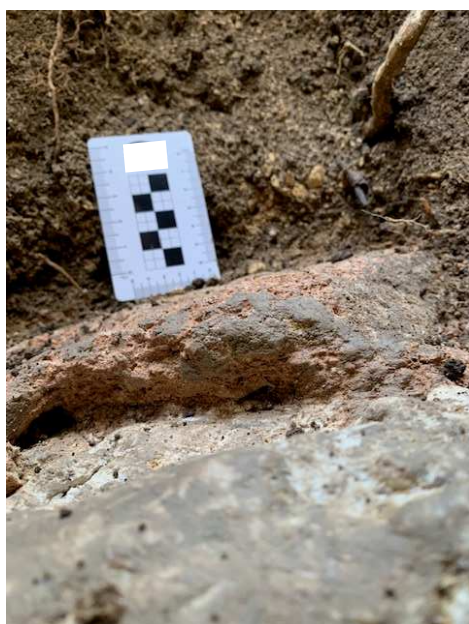
Figure 19: Détail de l'étanchéité en surface externe de la
coupole

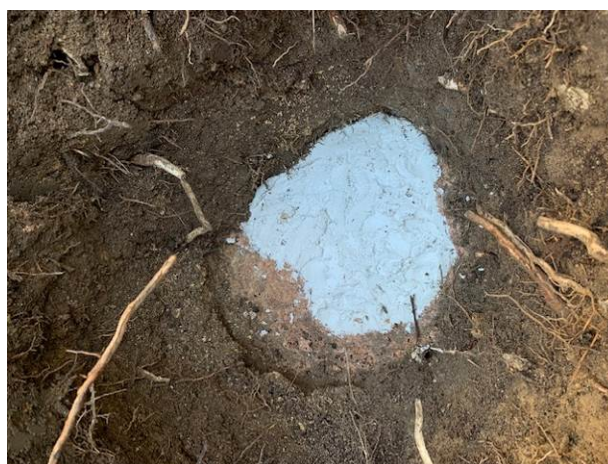
Figure 20 : Rebouchage du sondage avec un mortier
hydrofuge de masse

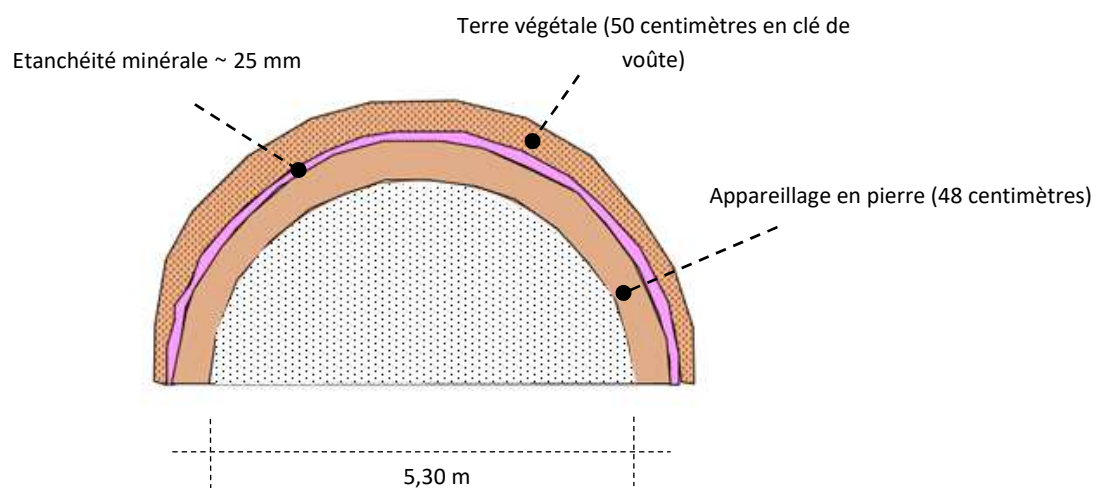
Figure 21: mis en évidence des différents matériaux repérés au niveau de la coupole

L'appareillage de la coupole est composé de deux lits de pierres positionnées pour certaines en boutisse d'environ 30 centimètres de long et des moellons de 15 centimètres.

Entre les deux lits de pierre, une fourrure, de 5 à 8 centimètres d'épaisseur, hétérogène avec des vides marqués a été mis en évidence.

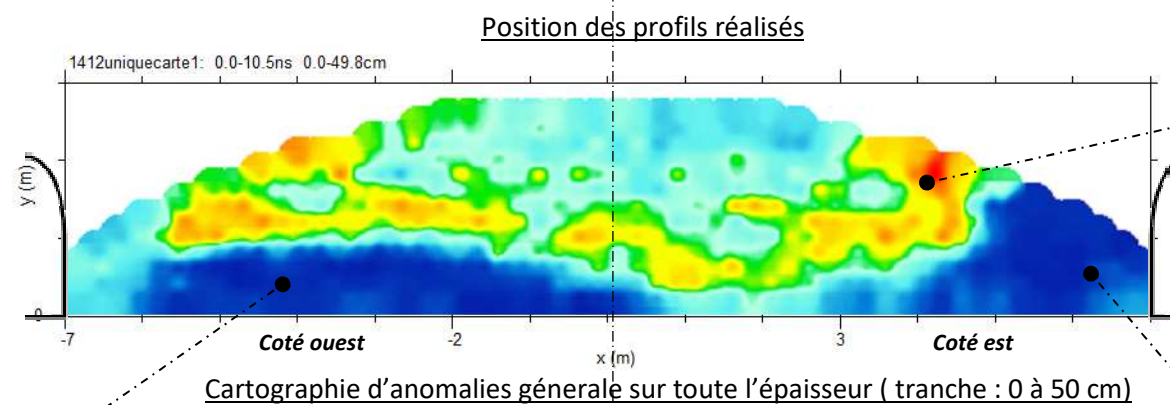
Cartographie d'anomalies générale sur toute l'épaisseur (tranche : 0 à 50 cm)

Les mesures ont permis de mettre en évidence une épaisseur de structure moyenne de 50 centimètres.

Des zones d'humidité marquées sont repérées en partie basse du côté ouest de la coupole et sur les trois derniers mètres du côté est.

Zone d'humidité importante

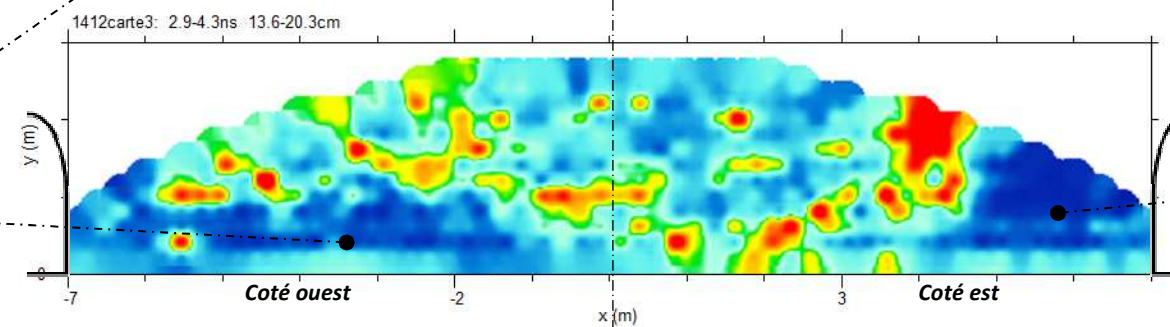
Cartographie d'anomalies (tranche : 10 à 20 cm)

Zone hétérogène au niveau de la fourrure (vides, joints désagrégés...)

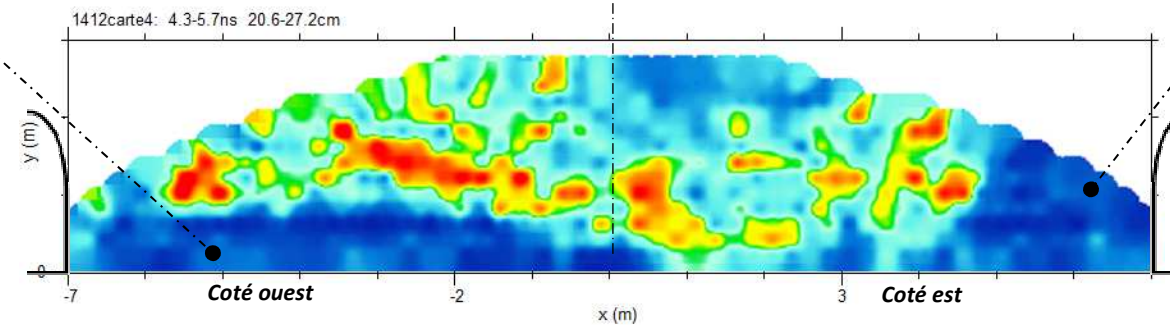
Cartographie d'anomalies (tranche : 20 à 30 cm)

Zone d'humidité importante

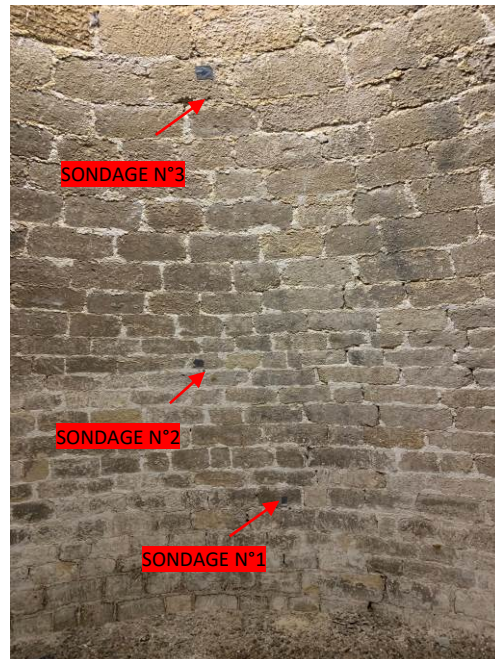
Figure 22: Emplacement des sondages traversants au niveau de la voûte côté ouest

Les 3 sondages traversants réalisés à différentes hauteurs (45 cm, 145 cm et 220 cm) du côté ouest de la coupole ont permis de confirmer l'épaisseur moyenne de 50 centimètres de la structure.

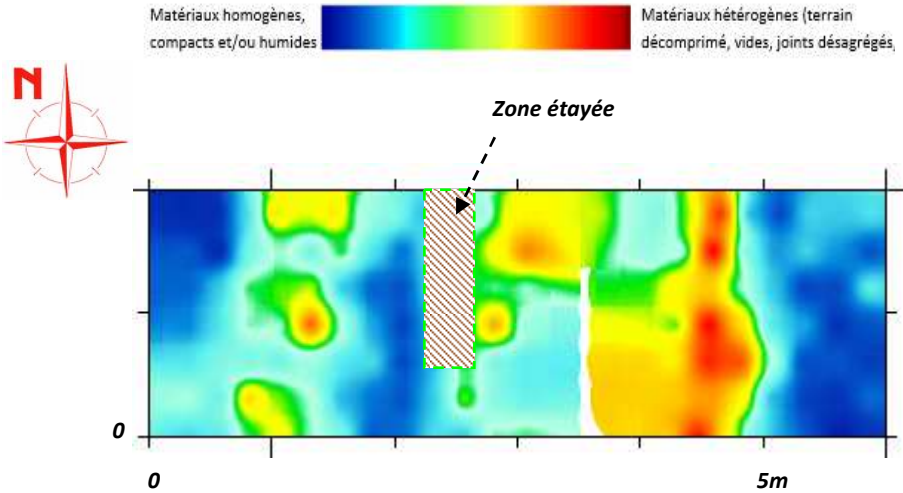
Carte d'anomalies sur l'épaisseur totale entre 0 et 50 centimètres au niveau des murs du 2nd SAS (vue en sous-face)

L'épaisseur totale estimée de cette structure, constituée de 2 lits de pierre, est d'environ 50 centimètres au niveau des piédroits et reins de voûte et semble être moins épaisse en clé de voûte autour de 35 à 40 centimètres.

La fourrure entre les deux lits de pierres présente ici aussi des irrégularités avec des vides bien marqués.

Au contact des piédroits et des voûtes (niveau de la ligne de naissance), une surépaisseur ou une structure maçonnée est repérée à environ 1 mètre du sol. Cette structure, de 60 à 80 centimètres de hauteur et d'une vingtaine de centimètre d'épaisseur minimum, pourrait correspondre à un drain ou à un contrefort.

On note aussi ici la présence de fortes zones d'humidités au niveau des deux piédroits du premier sas et du piédroit est du second sas.

(Les éléments de structure présents au niveau de la ligne de naissance des voûtes au niveau du premier et second sas, n'ont été mis en évidence que lors du traitement des résultats au bureau. Dans l'objectif de mieux les caractériser, il pourrait être nécessaire de réaliser un sondage traversant avec relevé endoscopique).

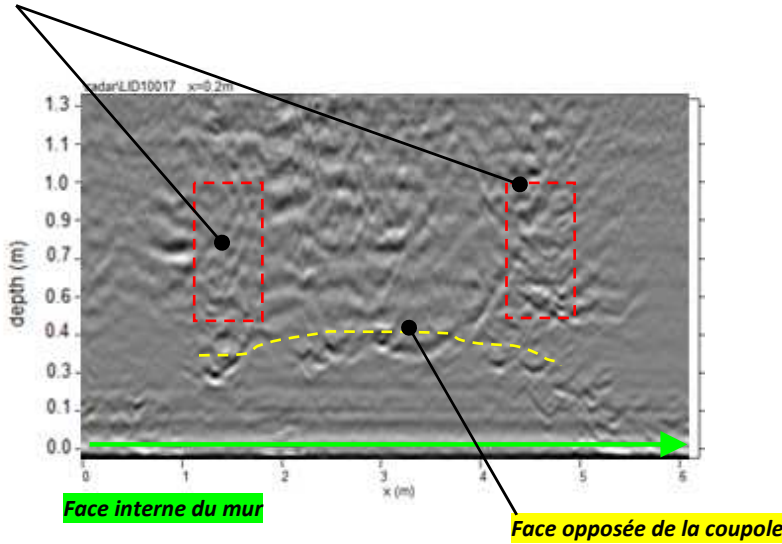
Coupes du profil #17

Elément maçonné (drain, contrefort ?)

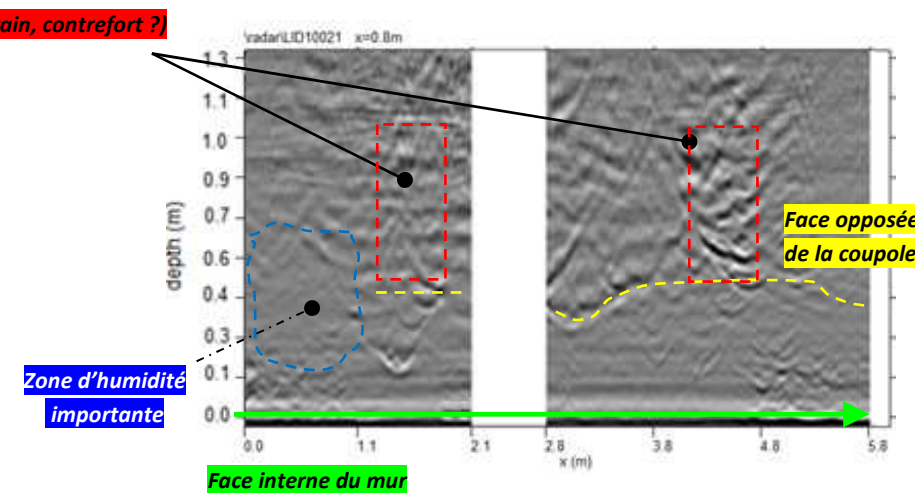
Coupes du profil #21

Element maçonné (drain, contrefort ?)

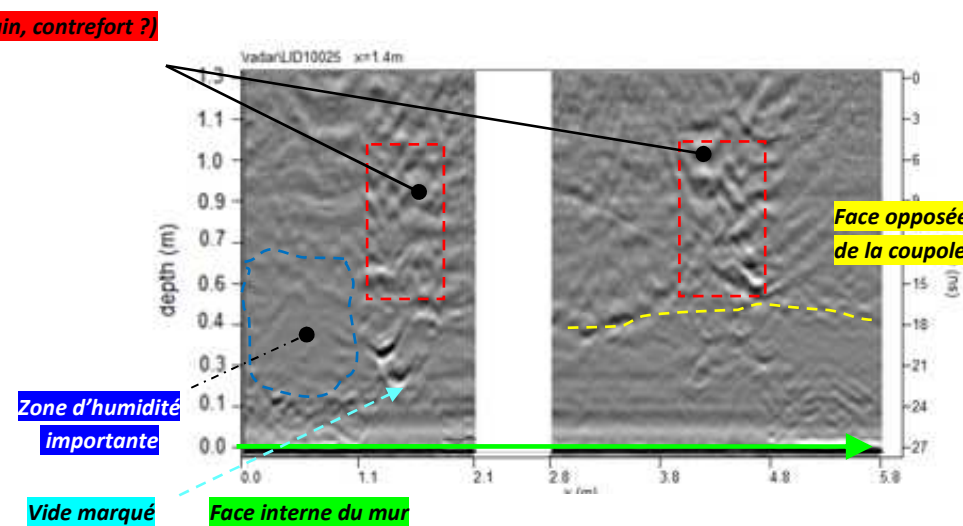
Coupes du profil #25

Element maçonné (drain, contrefort ?)

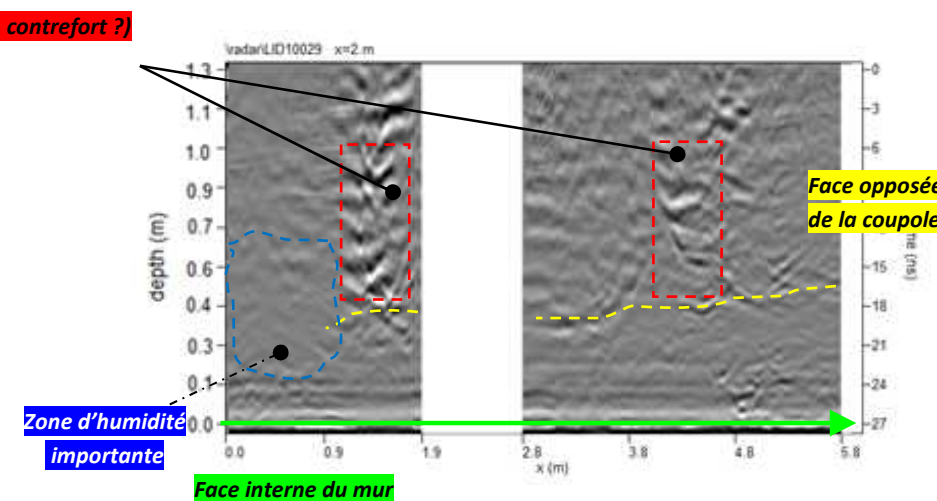
Coupes du profil #29

Element maçonné (drain, contrefort ?)

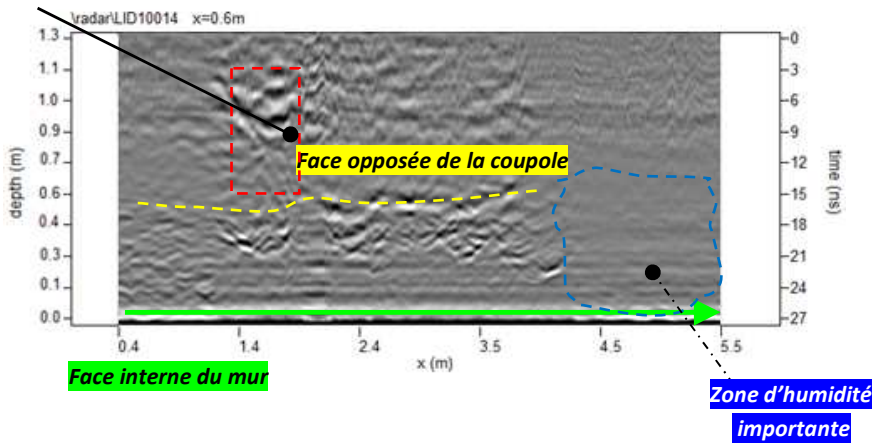
Coupes du profil #14

Elements maçonnés (drain, contrefort ?)

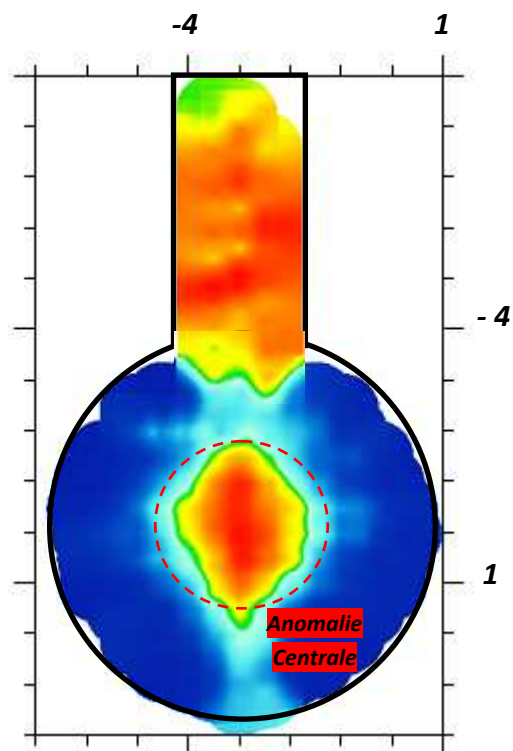
Carte d'énergie - Tranche 150 à 220 centimètres

- Un horizon marqué entre 180 et 200 centimètres de profondeur. Cet horizon pourrait correspondre à un contact entre deux types différents de remblai ;
- Une anomalie centrale d'environ deux mètres de large, pouvant correspondre à l'emplacement d'un ancien élément de structure.

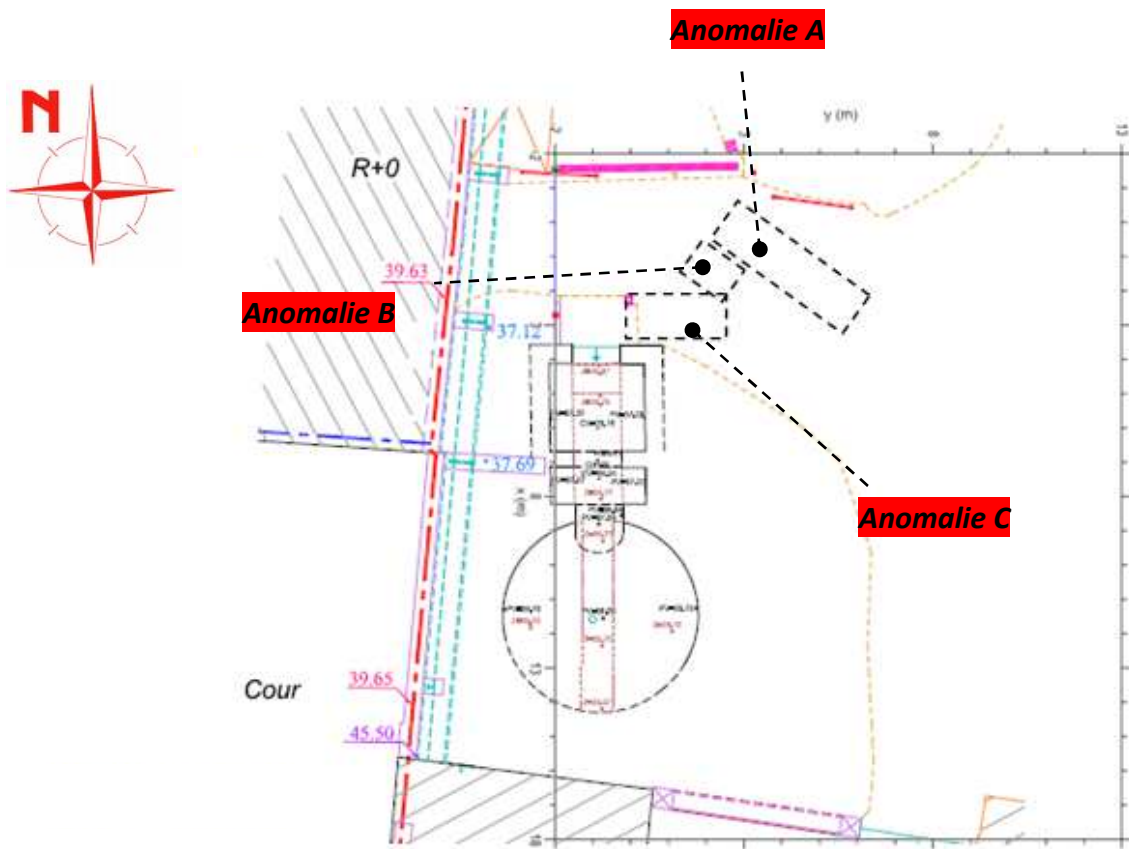
Figure 32 : position des trois principales anomalies situées devant la glacière

- Une première anomalie, notée A, de 4,5 mètres x 1 mètre, orientée nord-ouest/sud-est qui pourrait correspondre à un ouvrage anthropique enterré (cuve ?) est repérée dès 40 centimètres de profondeur ;
- Une seconde anomalie, notée B proche de la première, est repérée à partir de 50 centimètres de profondeur et pourrait correspondre à un second ouvrage anthropique de 1,5m * 1m ;
- Enfin, une troisième anomalie, notée C, est repérée à gauche de l'entrée de la glacière. Cette anomalie, d'un mètre de côté et repérée à partir de 160 centimètres de profondeur, pourrait correspondre à un ouvrage anthropique enterré (puits ?).
