DOSSIER DE DIAGNOSTIC TECHNIQUE

Référence : 0022M000147-1
A communiquer pour toute correspondance
Réalisé le : 28/02/2025
Référence mandataire : Bâtiment 308 -
320030008_NOUZILLY

NOUZILLY_C5-ETABLE ETANCHE
DOMAINE DE L'ORFRASIÈRE
37380 NOUZILLY

Rapport de repérage des matériaux et produits contenant de l'amiante avant réalisation de travaux dans un immeuble bâti

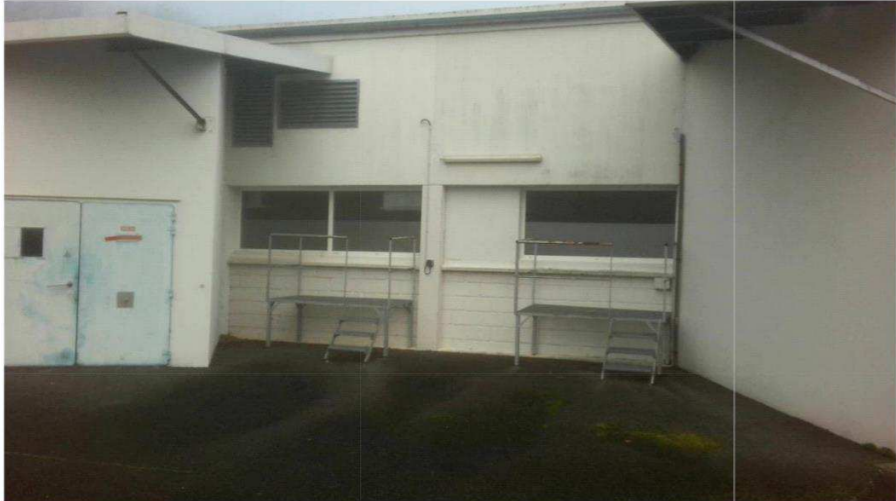
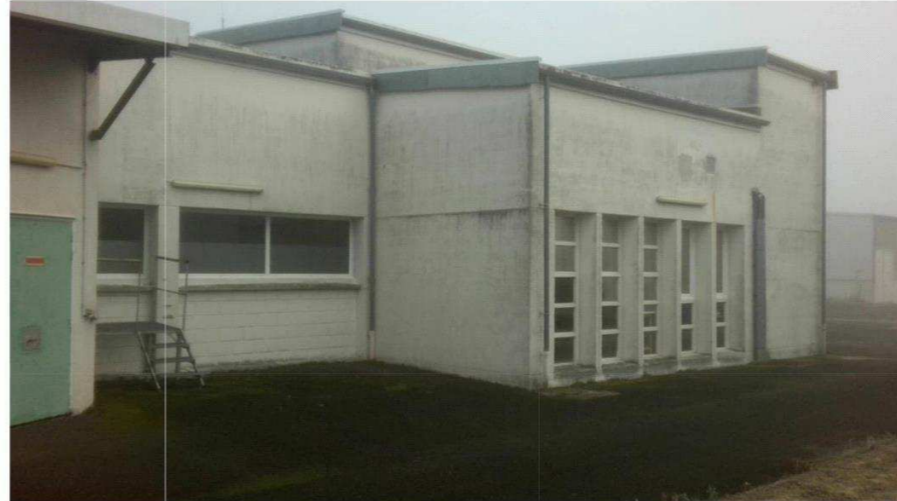
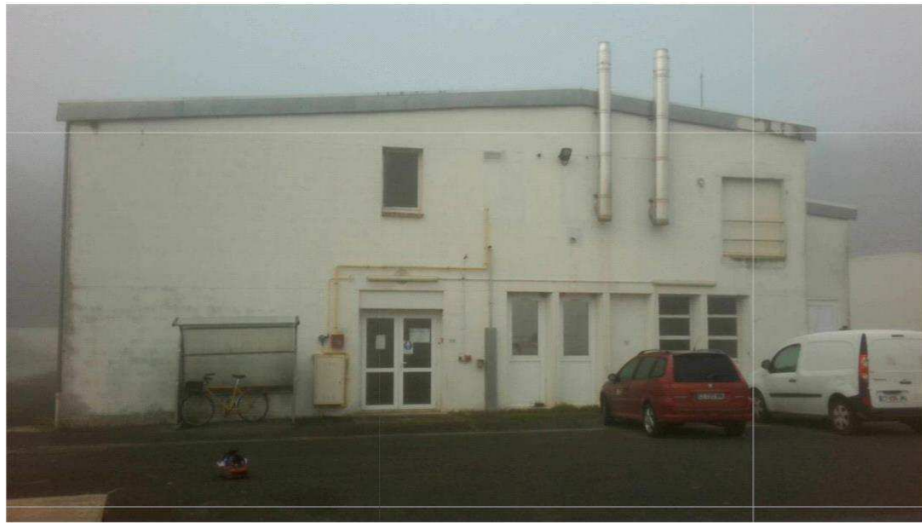
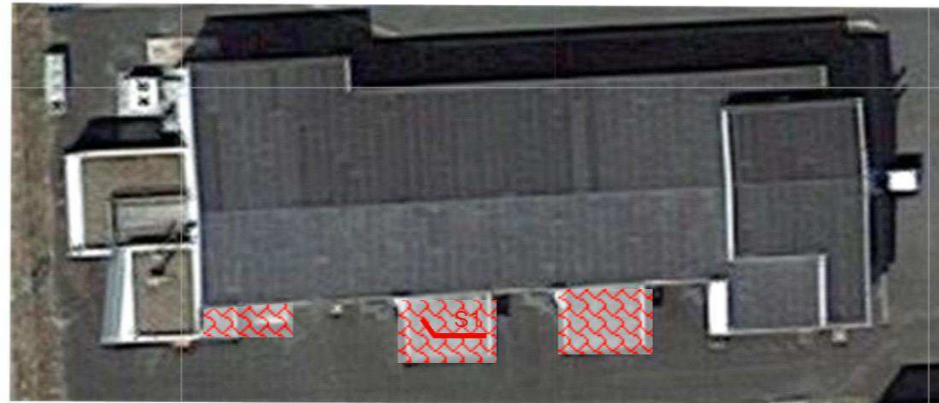
EXTÉRIEUR.1 - MPCA TOITURE ET ÉTANCHÉITÉ

<p>S1: Plaques en fibres-ciment</p>
---	-------------------------------------

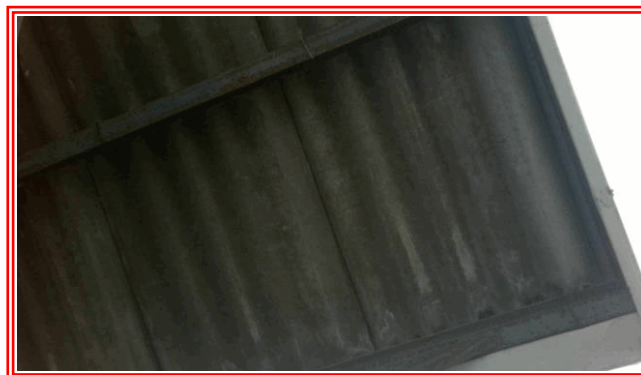
S1 - 2 (S1) - Extérieur.1 - Vol 69 (Toiture)

Localisation	Catégorie	Composant	Partie de composant	Sur avis / réf pré.
Vol 69 (Toiture)	Toiture et étanchéité	Plaques ondulées	Plaques en fibres-ciment	S1

Ref pré.	Composant	Matériau	Localisation	Mesurage linéaire	Mesurage hauteur	Mesurage surface	Mesurage unité(s)
Extérieur.1							
S1	Plaques ondulées	Plaques en fibres-ciment	Vol 69 (Toiture)	21,47 m		8,95 m ²	3 unité(s)
