Rapport de mission de repérage des matériaux et produits contenant de l'amiante avant réalisation de travaux

CENTRE HOSPITALIER CHALONS EN CHAMPAGNE

Numéro de rapport	84163-167851 A
Propriétaire	CH DE CHALONS EN CHAMPAGNE
Donneur d'ordre	CH DE CHALONS EN CHAMPAGNE
Adresse de l'immeuble	Bat 1, 2, 27 partiels pour cheminement Enedis 51 rue du Commandant Derrien 51000 Chalons en Champagne
Type de bien	Etablissement de santé
Date de la commande	10/02/2025
La (ou les) date(s) d'exécution du repérage	17/02/2025
Date d'émission du rapport de repérage	07/03/2025
Référence du programme de travaux défini par le donneur d'ordre	Se référer au §2 du présent rapport

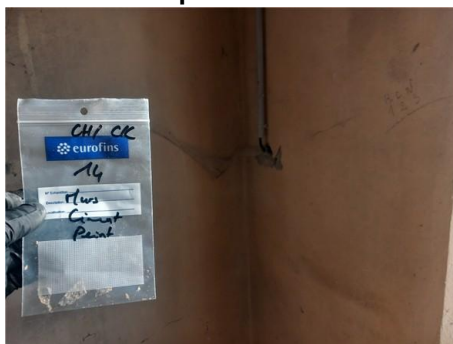
PRELEVEMENT : P002
Emplacement :

Résultat amiante : Absence d'amiante

Référence Couche	Description visuelle	Epaisseur (cm)	Conclusion amiante
J01-COUCHE	Matériau de type peinture (beige) ; matériau dur de type ciment (gris)	0	Fibres d'amiante non détectées

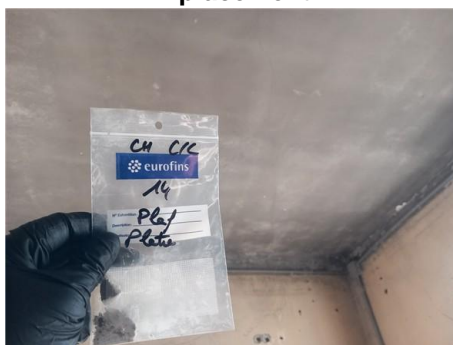
PRELEVEMENT : P003
Emplacement :

Résultat amiante : Absence d'amiante

DETAIL DES COUCHES DU PRELEVEMENT :			
Référence Couche	Description visuelle	Epaisseur (cm)	Conclusion amiante
J01-COUCHE	Matériau de type peinture (gris) ; matériau semi-dur de type plâtre (blanc)	0	Fibres d'amiante non détectées
001-COUCHE	Matériau semi-dur de type plâtre (blanc)	0	Fibres d'amiante non détectées

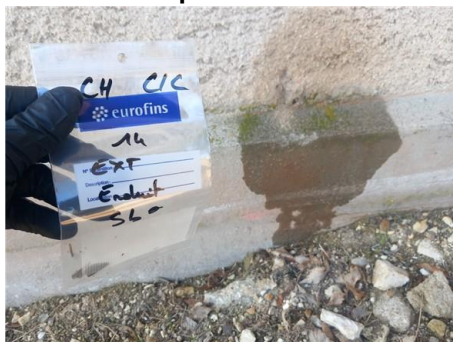
PRELEVEMENT : P004
Emplacement :

Résultat amiante : Absence d'amiante

DETAIL DES COUCHES DU PRELEVEMENT :			
Référence Couche	Description visuelle	Epaisseur (cm)	Conclusion amiante
J01-COUCHE	Matériau dur de type ciment (gris)	0	Fibres d'amiante non détectées

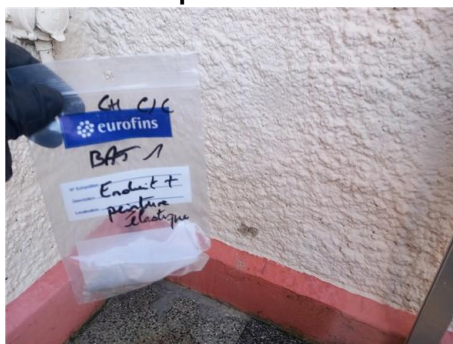
PRELEVEMENT : P008
Emplacement :

Résultat amiante : Absence d'amiante

Référence Couche	Description visuelle	Epaisseur (cm)	Conclusion amiante
J01-COUCHE	Matériau de type peinture (beige) ; matériau semi-dur de type enduit (gris)	0	Fibres d'amiante non détectées

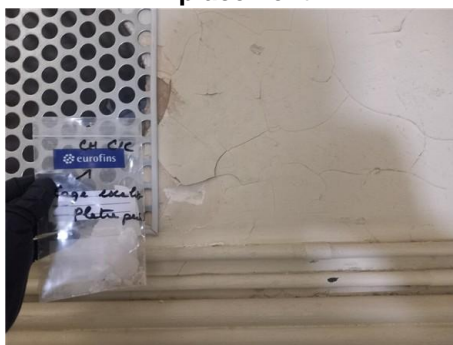
PRELEVEMENT : P009
Emplacement :

Résultat amiante : Absence d'amiante

DETAIL DES COUCHES DU PRELEVEMENT :			
Référence Couche	Description visuelle	Epaisseur (cm)	Conclusion amiante
J01-COUCHE	Matériau de type peinture (beige) + (de différentes couleurs)	0	Fibres d'amiante non détectées
001-COUCHE	Matériau semi-dur de type enduit (beige) (plâtreux) ; matériau semi-dur de type plâtre (blanc)	0	Fibres d'amiante non détectées

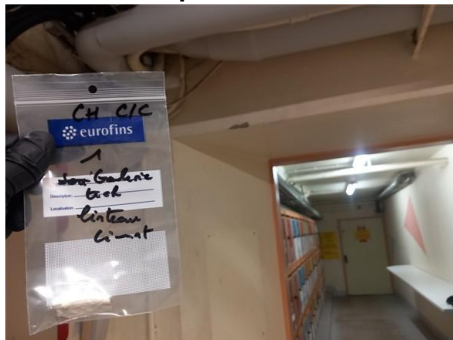
PRELEVEMENT : P010

Résultat amiante : Absence d'amiante

DETAIL DES COUCHES DU PRELEVEMENT :			
Référence Couche	Description visuelle	Epaisseur (cm)	Conclusion amiante
J01-COUCHE	Matériau de type peinture (beige) ; matériau semi-dur de type enduit (blanc) (plâtreux) (brillant) ; matériau dur de type ciment (gris)	0	Fibres d'amiante non détectées

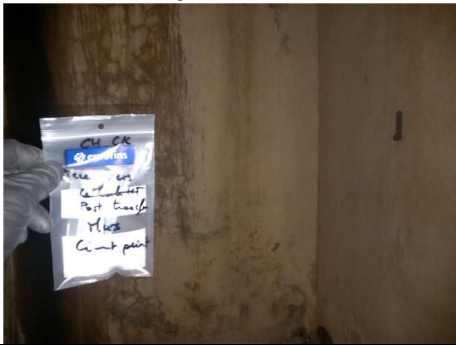
PRELEVEMENT : P013			
Emplacement :

Nom du client CH DE CHALONS EN CHAMPAGNE	Numéro de dossier 84163-167851 Bat 1, 2, 27 partiels pour cheminement Enedis 51 rue du Commandant Derrien 51000 51	Pièce ou local – Composant Sous-sol - 02.-1.03 - Murs - Murs	
Nom de l'opérateur GOUILLARDON Alban	Date de prélèvement 17/02/2025	Partie de composant Ciment - Peinture	
Résultat amiante : Absence d'amiante			
DESCRIPTION DU PRELEVEMENT :			
Objet		Planche de croquis n° :	
Ciment / Peinture			
DETAIL DES COUCHES DU PRELEVEMENT :			
Référence Couche	Description visuelle	Epaisseur (cm)	Conclusion amiante
J01-COUCHE	Matériau semi-dur de type enduit (beige) ; matériau dur de type ciment (gris)	0	Fibres d'amiante non détectées

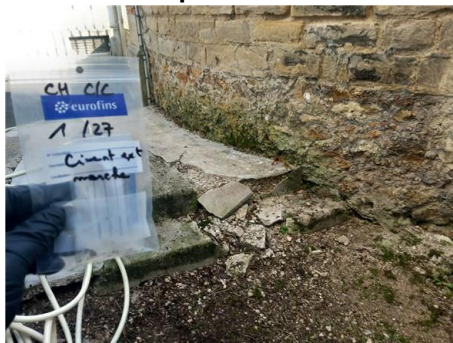
PRELEVEMENT : P015

Résultat amiante : Absence d'amiante

DETAIL DES COUCHES DU PRELEVEMENT :			
Référence Couche	Description visuelle	Epaisseur (cm)	Conclusion amiante
J01-COUCHE	Matériau de type peinture (beige) ; matériau dur de type ciment (gris)	0	Fibres d'amiante non détectées

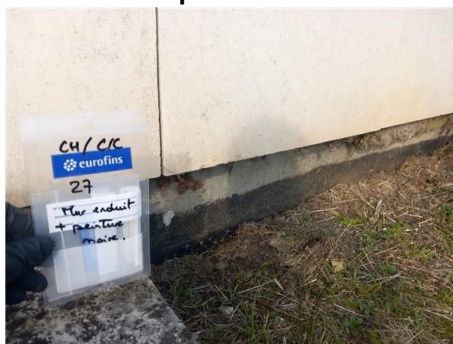
PRELEVEMENT : P016
Emplacement :

Résultat amiante : Absence d'amiante

Référence Couche	Description visuelle	Epaisseur (cm)	Conclusion amiante
J01-COUCHE	Matériau de type colle bitumineux (noir) ; matériau semi-dur (gris)	0	Fibres d'amiante non détectées

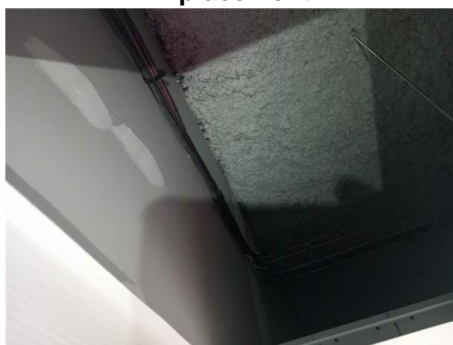
PRELEVEMENT : P017
Emplacement :

Résultat amiante : Absence d'amiante

Référence Couche	Description visuelle	Epaisseur (cm)	Conclusion amiante
J01-COUCHE	Matériau friable fibreux de type flochage (blanc)	0	Fibres d'amiante non détectées

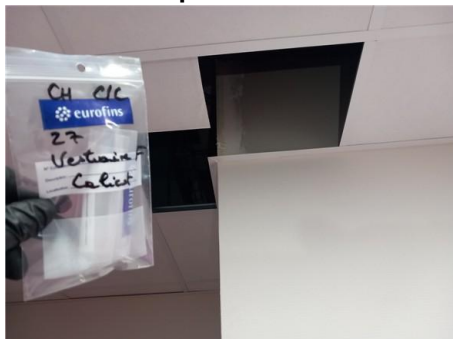
PRELEVEMENT : P018
Emplacement :

Résultat amiante : Absence d'amiante
