## DOSSIER DE DIAGNOSTIC TECHNIQUE

DOSSIER N° : 18/IMO/7294

Désignation et situation du ou des lot(s) de  
copropriété : Bâtiment de la PREFECTURE -  
Bâtiment B

## Rapport de mission de repérage des matériaux et produits contenant de l'amiante à intégrer au dossier technique amiante (listes A et B de l'annexe 13-9 du Code de la Santé Publique)

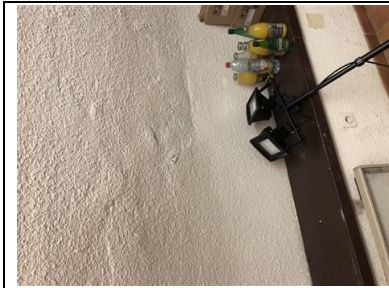
Photo n° PhA010  
Localisation : Sous-Sol - Pièce 12  
Ouvrage : 3 - Parois verticales intérieures - Murs et cloisons maçonnés  
Partie d'ouvrage : Enduit à base de plâtre lissé ou taloché  
Description : Enduit à base de plâtre lissé ou taloché  
Localisation sur croquis : Point010

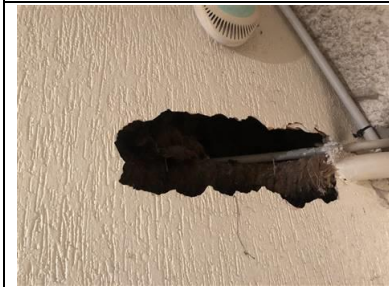
Photo n° PhA011  
Localisation : Sous-Sol - Bar  
Ouvrage : 3 - Parois verticales intérieures - Murs et cloisons maçonnés  
Partie d'ouvrage : Enduit à base de plâtre lissé ou taloché  
Description : Enduit à base de plâtre lissé ou taloché  
Localisation sur croquis : Point011

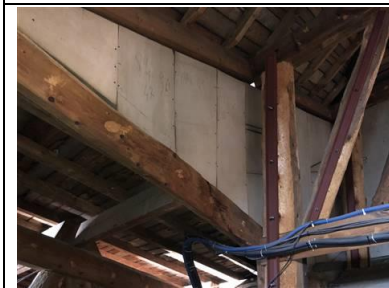
Photo n° PhA012  
Localisation : 4ème étage - Comble  
Ouvrage : 3 - Parois verticales intérieures - Revêtements de murs, poteaux, cloisons, gaines, coffres  
Partie d'ouvrage : Panneau en fibre-ciment  
Description : Panneau en fibre-ciment  
Localisation sur croquis : Point012
