Dossier de diagnostics techniques

Rapport de mission de repérage des matériaux et produits contenant de l'amiante avant réalisation de travaux

Référence AMITRAV-E3133898-2301 7 septembre 2023

Bien	ERP catégorie 1 à 4
Adresse	6 Av du General Charles de Gaulle 43000 LE PUY EN VELAY
Propriétaire	PREFECTURE DE DEPARTEMENT HAUTE-LOIRE 6 Av du General Charles de Gaulle 43000 LE PUY EN VELAY
Demandeur	PREFECTURE DE DEPARTEMENT HAUTE-LOIRE 6 Av du General Charles de Gaulle 43000 LE PUY EN VELAY

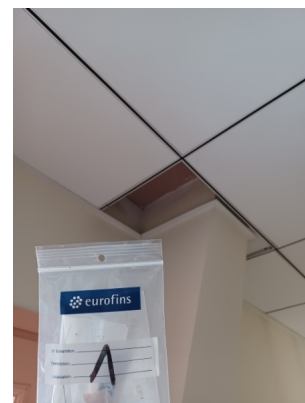
Prélèvement P001
 Pièce Aile EST
 Localisation Type de Murs 1
 Matériaux Bandes calicot
 Date 7 septembre 2023
 Résultat Absence d'amiante
 Commentaire

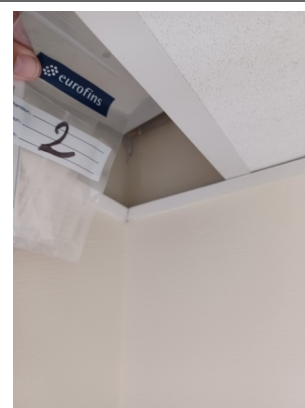
Prélèvement P002
 Pièce Aile EST
 Localisation Type de Murs 1
 Matériaux Bandes calicot
 Date 7 septembre 2023
 Résultat Absence d'amiante
 Commentaire

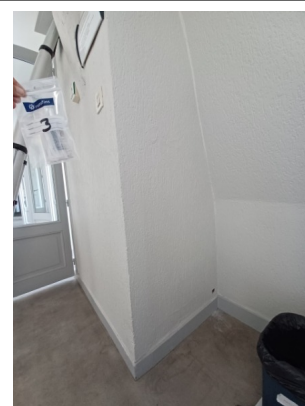
Prélèvement P003
 Pièce Aile EST
 Localisation Type de Murs 2
 Matériaux Brique, Enduits à base de plâtre ou ciment projetés, lissés ou talochés, Papier peint
 Date 7 septembre 2023
 Résultat Absence d'amiante
 Commentaire

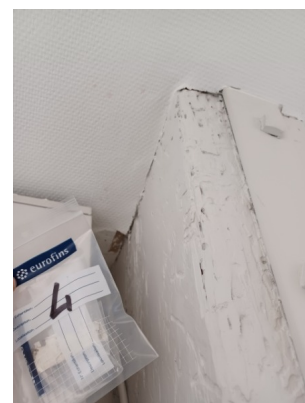
Prélèvement P004
 Pièce Aile EST
 Localisation Type Plafonds 1
 Matériaux Peinture, Toile de verre
 Date 7 septembre 2023
 Résultat Absence d'amiante
 Commentaire

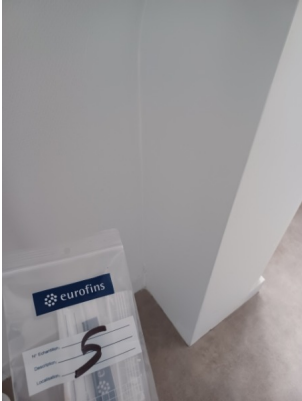
Prélèvement	P005

Pièce	Aile EST	
Localisation	Type de Murs 1	
Matériaux	Bandes calicot, Peinture	
Date	7 septembre 2023	
Résultat	Absence d'amiante	
Commentaire

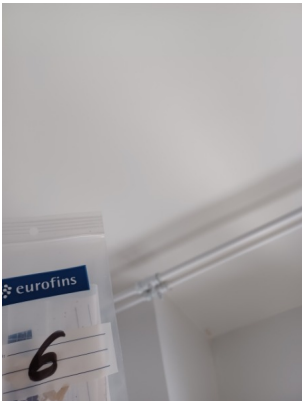
Prélèvement	P006

Pièce	Aile EST	
Localisation	Type Plafonds 1	
Matériaux	Bandes calicot, Peinture	
Date	7 septembre 2023	
Résultat	Absence d'amiante	
Commentaire

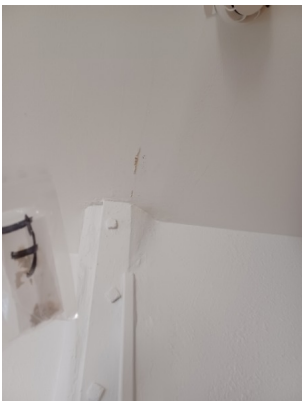
Prélèvement	P007

Pièce	Aile EST	
Localisation	Type Plafonds 1	
Matériaux	Bandes calicot, Peinture	
Date	7 septembre 2023	
Résultat	Absence d'amiante	
Commentaire

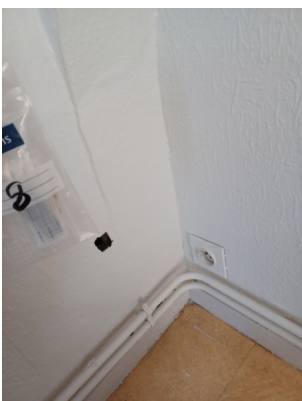
Prélèvement	P008

Pièce	Aile EST	
Localisation	Type de Murs 2	
Matériaux	Enduits à base de plâtre ou ciment projetés, lissés ou talochés, Papier peint	
Date	7 septembre 2023	
Résultat	Absence d'amiante	
Commentaire

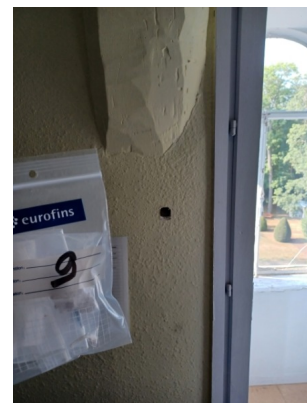
Prélèvement P009
Pièce Aile CENTRE
Localisation Type de Murs 3
Matériaux Plâtre, Toile de verre
Date 7 septembre 2023
Résultat Absence d'amiante
Commentaire

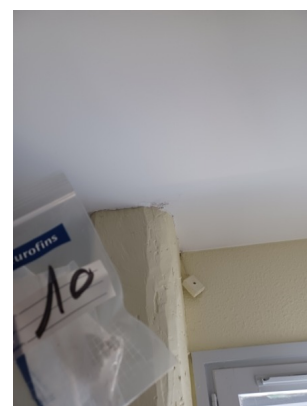
Prélèvement P010
Pièce Aile CENTRE
Localisation Type plafonds 2
Matériaux Enduits à base de plâtre ou ciment projetés, lissés ou talochés, Peinture
Date 7 septembre 2023
Résultat Absence d'amiante
Commentaire

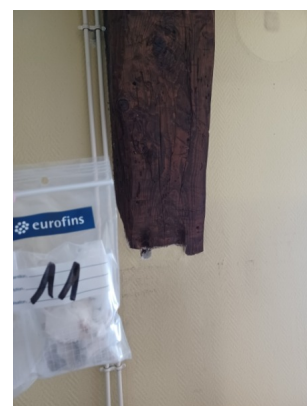
Prélèvement P011
Pièce Aile CENTRE
Localisation Type de Murs 3
Matériaux Plâtre, Toile de verre
Date 7 septembre 2023
Résultat Absence d'amiante
Commentaire

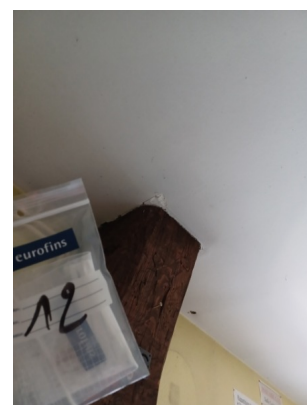
Prélèvement P012
Pièce Aile CENTRE
Localisation Type Plafonds 1
Matériaux Bandes calicot, Peinture, Placoplâtre
Date 7 septembre 2023
Résultat Absence d'amiante
Commentaire

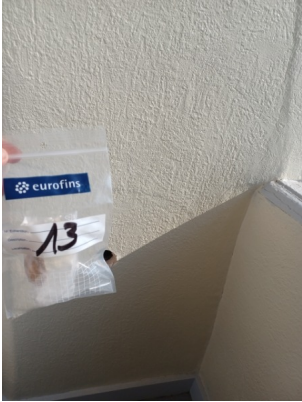
Prélèvement	P013

Pièce	Aile CENTRE	
Localisation	Type d'Embrasures 1	
Matériaux	Brique, Enduits à base de plâtre ou ciment projetés, lissés ou talochés, Papier peint	
Date	7 septembre 2023	
Résultat	Absence d'amiante	
Commentaire

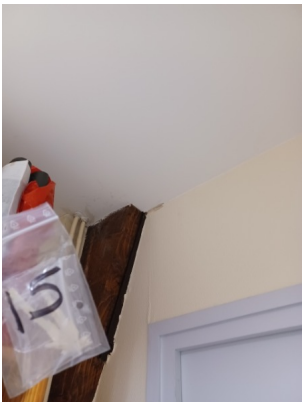
Prélèvement	P015

Pièce	Aile OUEST	
Localisation	Type Plafonds 1	
Matériaux	Bandes calicot, Peinture, Placoplâtre	
Date	7 septembre 2023	
Résultat	Absence d'amiante	
Commentaire

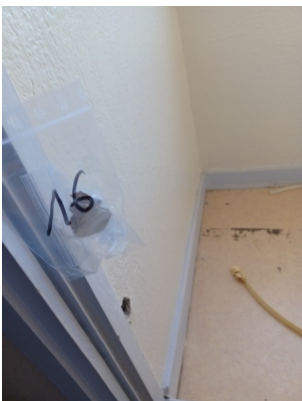
Prélèvement	P016

Pièce	Aile OUEST	
Localisation	Type d'embrasures 2	
Matériaux	Papier peint, Placoplâtre	
Date	7 septembre 2023	
Résultat	Absence d'amiante	
Commentaire

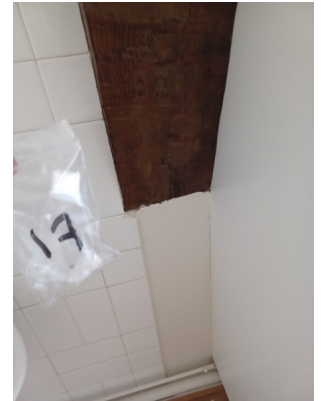
Prélèvement P017
Pièce Aile OUEST
Localisation Mur avec faïences
Matériaux Colles et joints de carrelage ou de faïence, Faïence
Date 7 septembre 2023
Résultat Absence d'amiante
Commentaire

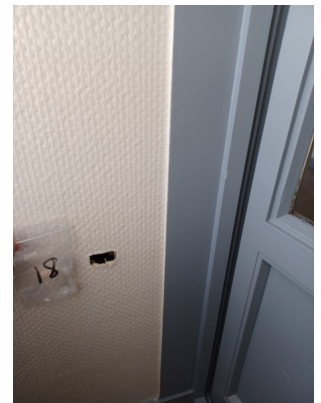
Prélèvement P018
Pièce Aile OUEST
Localisation Type d'embrasures 2
Matériaux Papier peint, Placoplâtre
Date 7 septembre 2023
Résultat Absence d'amiante
Commentaire

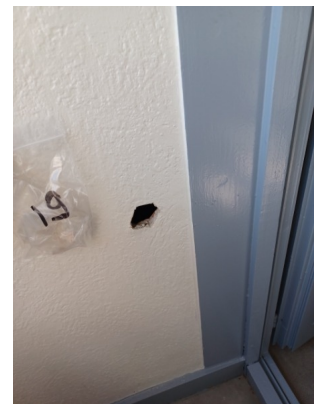
Prélèvement P019
Pièce Aile OUEST
Localisation Type d'Embrasures 1
Matériaux Brique, Enduits à base de plâtre ou ciment projetés, lissés ou talochés, Papier peint
Date 7 septembre 2023
Résultat Absence d'amiante
Commentaire

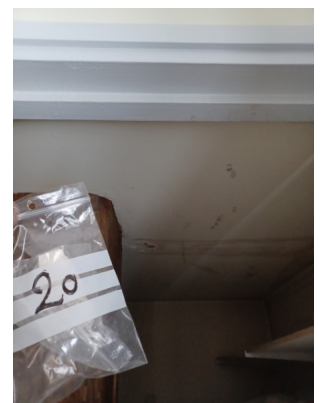
Prélèvement P020
Pièce Aile CENTRE
Localisation Type Plafonds 1
Matériaux Bandes calicot, Peinture, Placoplâtre
Date 7 septembre 2023
Résultat Absence d'amiante
Commentaire
