## Pre rapport de mission de repérage des matériaux et produits contenant de l'amiante avant réalisation de travaux dans un immeuble bâti

**AM-128-450-2022-2917893-V1**

**CEA SACLAY**

Bâtiment **450**

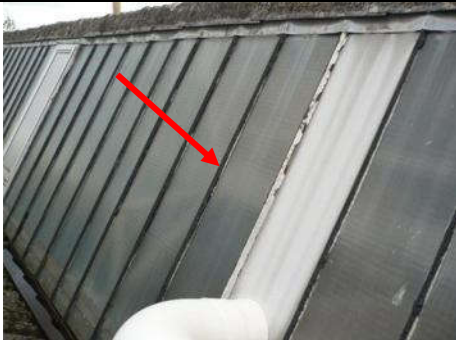
Matériau/Produit A

Document consulté		
Nom du client	Numéro de dossier	Pièce ou local
CEA SACLAY	AM-128-450-2022-2917893-V1	Toiture (Terrasses 298E)
Matériau / Description du prélèvement	Rapport de référence	Nom de l'opérateur
Mastic vitrier noir sur verrière	L 107 8793 -1801A Matériau (P003)	/
Ouvrage ou composant de la construction		
Toiture		
Résultat amiante		
Présence

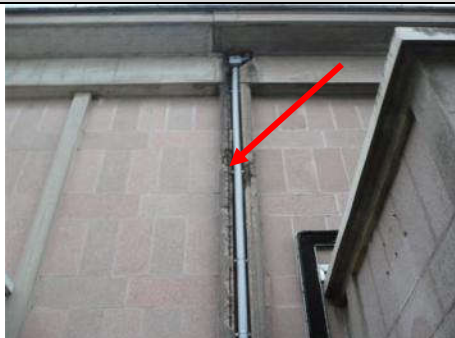
### Matériau/Produit C

Nom du client	Numéro de dossier	Pièce ou local
CEA SACLAY	AM-128-450-2022-2917893-V1	Façade Ouest
Matériau / Description du prélèvement	Rapport de référence	Nom de l'opérateur
Conduit de fluide descente EP	792153 (Echantillon P01)	/
Ouvrage ou composant de la construction		
Conduit de fluide		
Résultat amiante		
<b>Présence</b>

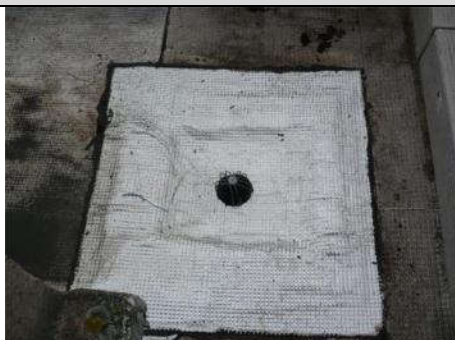
### Matériau/Produit D

Nom du client	Numéro de dossier	Pièce ou local
CEA SACLAY	AM-128-450-2022-2917893-V1	Toiture (Terrasses 296 E et 298E)
Matériau		
Paxalu en reprise sur descente EP de 2022	Date de fabrication postérieure à la date d'interdiction de l'utilisation de l'amiante dans la fabrication des matériaux et produits. (date d'interdiction : 01/01/1997)	
Ouvrage ou composant de la construction		
Etanchéité de toiture terrasse		
Résultat amiante		
Absence d'amiante

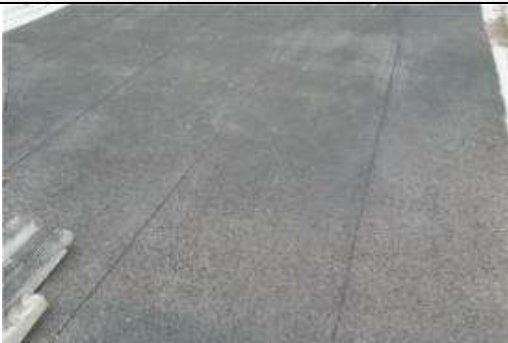
<b>Matériau/Produit n°: 1</b>		
<b>Réf. Prélèvement : P001-1</b>

<b>Nom du client</b>	<b>Numéro de dossier</b>	<b>Pièce ou local</b>
CEA SACLAY	AM-128-450-2022-2917893-V1	Toiture (Terrasse 296 E)
<b>Matériau / Description du prélèvement</b>	<b>Date de prélèvement</b>	<b>Nom de l'opérateur</b>
Ardoisé gris multicouche	20/12/2022	LEVÉ Laurent
<b>Ouvrage ou composant de la construction</b>		
Etanchéité de toiture terrasse		
<b>Résultat amiante</b>		
Absence d'amiante		
<b>Réf. Prélèvement : P001-2</b>		
<b>Nom du client</b>	<b>Numéro de dossier</b>	<b>Pièce ou local</b>
CEA SACLAY	AM-128-450-2022-2917893-V1	Toiture (Terrasse 296 E)
<b>Matériau / Description du prélèvement</b>	<b>Date de prélèvement</b>	<b>Nom de l'opérateur</b>
Ardoisé gris multicouche	20/12/2022	LEVÉ Laurent
<b>Ouvrage ou composant de la construction</b>		
Etanchéité de toiture terrasse		
<b>Résultat amiante</b>		
Absence d'amiante

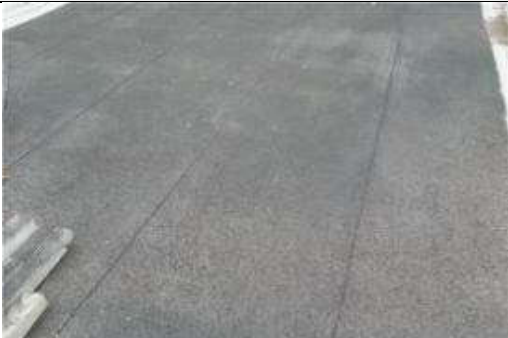
Matériau/Produit n°: 2		
Réf. Prélèvement : P002-1

Nom du client	Numéro de dossier	Pièce ou local
CEA SACLAY	AM-128-450-2022-2917893-V1	Toiture (Terrasse 296 E)
Matériau / Description du prélèvement	Date de prélèvement	Nom de l'opérateur
Vernis d'imprégnation sur dalle béton (sous étanchéité)	20/12/2022	LEVÉ Laurent
Ouvrage ou composant de la construction		
Etanchéité de toiture terrasse		
Résultat amiante		
Absence d'amiante		
Réf. Prélèvement : P002-2		
Nom du client	Numéro de dossier	Pièce ou local
CEA SACLAY	AM-128-450-2022-2917893-V1	Toiture (Terrasse 296 E)
Matériau / Description du prélèvement	Date de prélèvement	Nom de l'opérateur
Vernis d'imprégnation sur dalle béton (sous étanchéité)	20/12/2022	LEVÉ Laurent
Ouvrage ou composant de la construction		
Etanchéité de toiture terrasse		
Résultat amiante		
Absence d'amiante

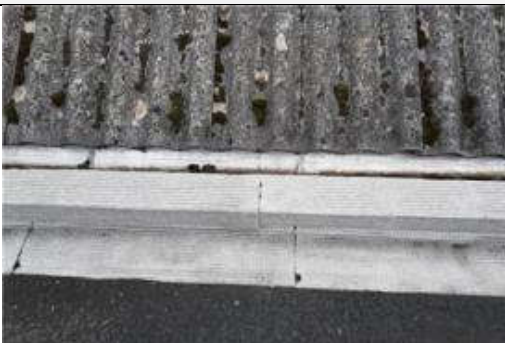
Matériau/Produit n°: 3		
Réf. Prélèvement : P003-1

Nom du client	Numéro de dossier	Pièce ou local
CEA SACLAY	AM-128-450-2022-2917893-V1	Toiture (Terrasse 296 E)
Matériau / Description du prélèvement	Date de prélèvement	Nom de l'opérateur
Paxalu sur relevés	20/12/2022	LEVÉ Laurent
Ouvrage ou composant de la construction		
Etanchéité de toiture terrasse		
Résultat amiante		
Absence d'amiante		
Réf. Prélèvement : P003-2		
Nom du client	Numéro de dossier	Pièce ou local
CEA SACLAY	AM-128-450-2022-2917893-V1	Toiture (Terrasse 296 E)
Matériau / Description du prélèvement	Date de prélèvement	Nom de l'opérateur
Paxalu sur relevés	20/12/2022	LEVÉ Laurent
Ouvrage ou composant de la construction		
Etanchéité de toiture terrasse		
Résultat amiante		
Absence d'amiante

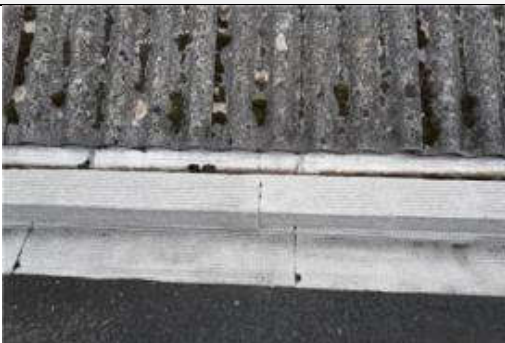
Matériau/Produit n°: 4		
Réf. Prélèvement : P004-1

Nom du client	Numéro de dossier	Pièce ou local
CEA SACLAY	AM-128-450-2022-2917893-V1	Toiture (Terrasses 296 E et 298 E)
Matériau / Description du prélèvement	Date de prélèvement	Nom de l'opérateur
Paxalu en réparation sur chéneaux et solins	20/12/2022	LEVÉ Laurent
Ouvrage ou composant de la construction		
Etanchéité de toiture terrasse		
Résultat amiante		
Absence d'amiante

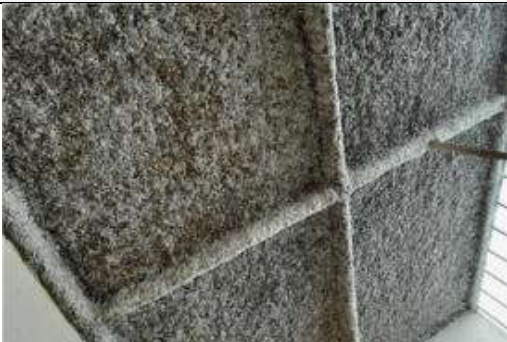
Matériau/Produit n°: 5		
Réf. Prélèvement : P005-1

Nom du client	Numéro de dossier	Pièce ou local
CEA SACLAY	AM-128-450-2022-2917893-V1	Sous face shed (Terrasse 298 E)
Matériau / Description du prélèvement	Date de prélèvement	Nom de l'opérateur
Flocage gris sur nergalto	21/12/2022	LEVÉ Laurent
Ouvrage ou composant de la construction		
Plafond		
Résultat amiante		
Absence d'amiante		
Réf. Prélèvement : P005-2		
Nom du client	Numéro de dossier	Pièce ou local
CEA SACLAY	AM-128-450-2022-2917893-V1	Sous face shed (Terrasse 298 E)
Matériau / Description du prélèvement	Date de prélèvement	Nom de l'opérateur
Flocage gris sur nergalto	21/12/2022	LEVÉ Laurent
Ouvrage ou composant de la construction		
Plafond		
Résultat amiante		
Absence d'amiante

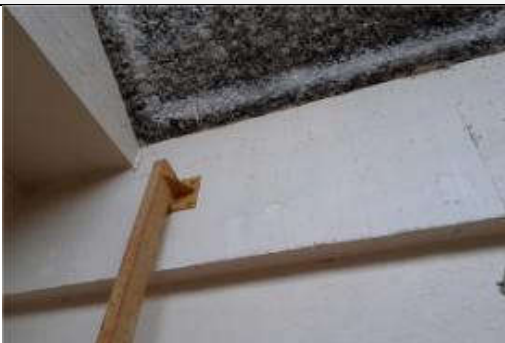
Matériau/Produit n°: 6		
Réf. Prélèvement : P006-1

Nom du client	Numéro de dossier	Pièce ou local
CEA SACLAY	AM-128-450-2022-2917893-V1	Sous face shed (Terrasse 298 E)
Matériau / Description du prélèvement	Date de prélèvement	Nom de l'opérateur
Enduit blanc avec peinture sur poutre béton	21/12/2022	LEVÉ Laurent
Ouvrage ou composant de la construction		
Plafond		
Résultat amiante		
Absence d'amiante		
Réf. Prélèvement : P006-2		
Nom du client	Numéro de dossier	Pièce ou local
CEA SACLAY	AM-128-450-2022-2917893-V1	Sous face shed (Terrasse 298 E)
Matériau / Description du prélèvement	Date de prélèvement	Nom de l'opérateur
Enduit blanc avec peinture sur poutre béton	21/12/2022	LEVÉ Laurent
Ouvrage ou composant de la construction		
Plafond		
Résultat amiante		
Absence d'amiante

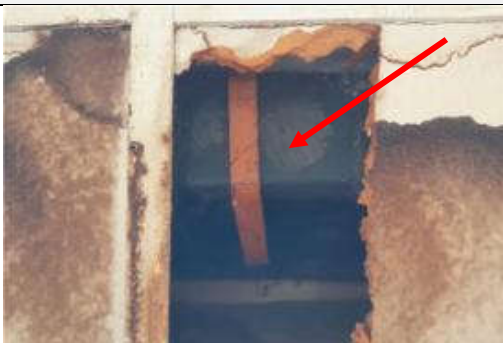
<b>Matériau/Produit n°: 7</b>		
<b>Réf. Prélèvement : P007-1</b>

<b>Nom du client</b>	<b>Numéro de dossier</b>	<b>Pièce ou local</b>
CEA SACLAY	AM-128-450-2022-2917893-V1	Sous face shed (Terrasse 298 E)
<b>Matériau / Description du prélèvement</b>	<b>Date de prélèvement</b>	<b>Nom de l'opérateur</b>
Peinture noire sous chéneaux fonte	21/12/2022	LEVÉ Laurent
<b>Ouvrage ou composant de la construction</b>		
Plafond		
<b>Résultat amiante</b>		
<b>Présence d'amiante</b>		
<b>Réf. Prélèvement : P007-2</b>		
<b>Nom du client</b>	<b>Numéro de dossier</b>	<b>Pièce ou local</b>
CEA SACLAY	AM-128-450-2022-2917893-V1	Sous face shed (Terrasse 298 E)
<b>Matériau / Description du prélèvement</b>	<b>Date de prélèvement</b>	<b>Nom de l'opérateur</b>
Peinture noire sous chéneaux fonte	21/12/2022	LEVÉ Laurent
<b>Ouvrage ou composant de la construction</b>		
Plafond		
<b>Résultat amiante</b>		
<b>Présence d'amiante</b>

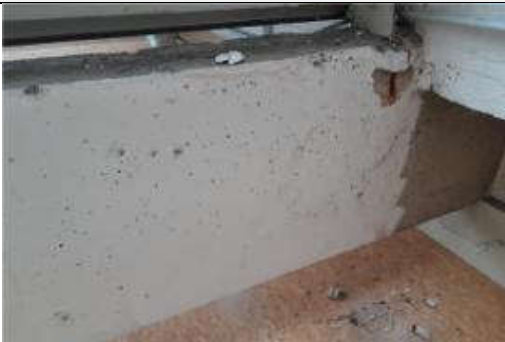
Matériau/Produit n°: 10		
Réf. Prélèvement : P010-1

Nom du client	Numéro de dossier	Pièce ou local
CEA SACLAY	AM-128-450-2022-2917893-V1	Sous face shed (Terrasse 298 E)
Matériau / Description du prélèvement	Date de prélèvement	Nom de l'opérateur
Enduit blanc avec peinture sur poutre béton	21/12/2022	LEVÉ Laurent
Ouvrage ou composant de la construction		
Plafond		
Résultat amiante		
Absence d'amiante

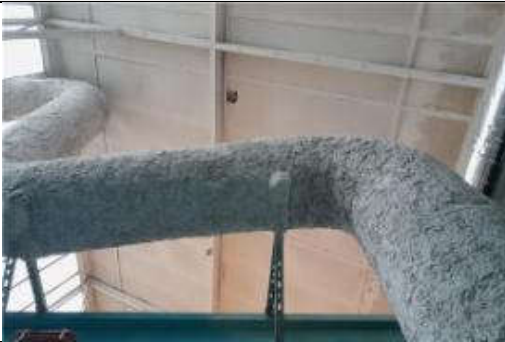
Matériau/Produit n°: 12		
Réf. Prélèvement : P012-1

Nom du client	Numéro de dossier	Pièce ou local
CEA SACLAY	AM-128-450-2022-2917893-V1	Sous face shed (Terrasse 298 E)
Matériau / Description du prélèvement	Date de prélèvement	Nom de l'opérateur
Flocage avec peinture blanche sur gaine de ventilation	21/12/2022	LEVÉ Laurent
Ouvrage ou composant de la construction		
Plafond		
Résultat amiante		
Absence d'amiante		
Réf. Prélèvement : P012-2		
Nom du client	Numéro de dossier	Pièce ou local
CEA SACLAY	AM-128-450-2022-2917893-V1	Sous face shed (Terrasse 298 E)
Matériau / Description du prélèvement	Date de prélèvement	Nom de l'opérateur
Flocage avec peinture blanche sur gaine de ventilation béton	21/12/2022	LEVÉ Laurent
Ouvrage ou composant de la construction		
Plafond		
Résultat amiante		
Absence d'amiante

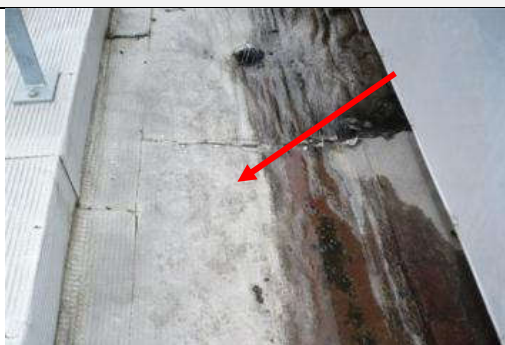
**Matériau/Produit n°: 13**

- **Pour l'étanchéité de toiture N°13, un seul des 2 prélèvements (P013-2) est revenu positif, nous avons étendu la présence d'amiante à l'ensemble de sa surface.**

Nom du client	Numéro de dossier	Pièce ou local
CEA SACLAY	AM-128-450-2022-2917893-V1	Toiture (Terrasses 296 E et 298E)
Matériau / Description du prélèvement	Date de prélèvement	Nom de l'opérateur
Paxalu multicouche en partie courante	06/01/2023	LEVÉ Laurent

**Présence d'amiante**

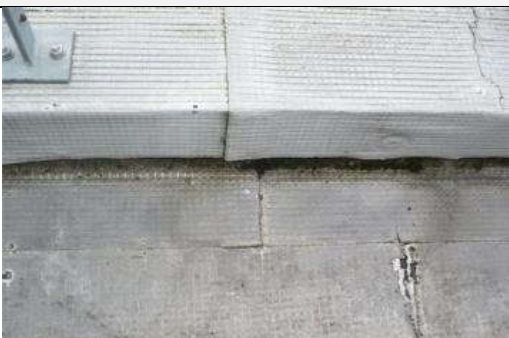
Matériau/Produit n°: 14		
Réf. Prélèvement : P014-1

Nom du client	Numéro de dossier	Pièce ou local
CEA SACLAY	AM-128-450-2022-2917893-V1	Toiture (Terrasses 296 E et 298E)
Matériau / Description du prélèvement	Date de prélèvement	Nom de l'opérateur
Paxalu multicouche sur relevé	06/01/2023	LEVÉ Laurent
Ouvrage ou composant de la construction		
Etanchéité de toiture terrasse		
Résultat amiante		
Absence d'amiante		
Réf. Prélèvement : P014-2		
Nom du client	Numéro de dossier	Pièce ou local
CEA SACLAY	AM-128-450-2022-2917893-V1	Toiture (Terrasses 296 E et 298E)
Matériau / Description du prélèvement	Date de prélèvement	Nom de l'opérateur
Paxalu multicouche sur relevé	06/01/2023	LEVÉ Laurent
Ouvrage ou composant de la construction		
Etanchéité de toiture terrasse		
Résultat amiante		
Absence d'amiante

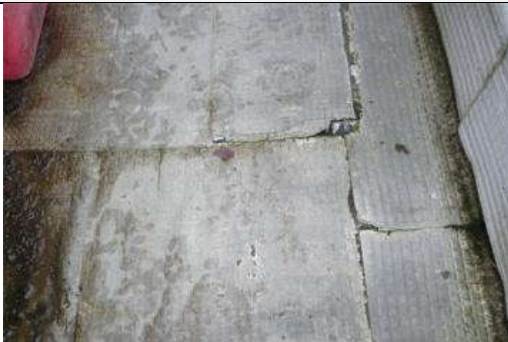
<b>Matériau/Produit n°: 16</b>		
<b>Réf. Prélèvement : P016-1</b>

<b>Nom du client</b>	<b>Numéro de dossier</b>	<b>Pièce ou local</b>
CEA SACLAY	AM-128-450-2022-2917893-V1	Toiture (Terrasses 296 E et 298E)
<b>Matériau / Description du prélèvement</b>	<b>Date de prélèvement</b>	<b>Nom de l'opérateur</b>
Paxalu en réparation ponctuelle	06/01/2023	LEVÉ Laurent
<b>Ouvrage ou composant de la construction</b>		
Etanchéité de toiture terrasse		
<b>Résultat amiante</b>		
<b>Présence d'amiante</b>

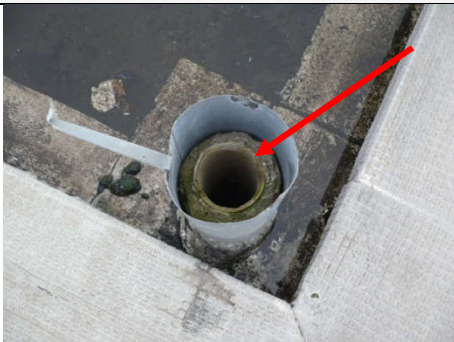
<b>Matériau/Produit n°: 18</b>		
<b>Réf. Prélèvement : P018-1</b>

<b>Nom du client</b>	<b>Numéro de dossier</b>	<b>Pièce ou local</b>
CEA SACLAY	AM-128-450-2022-2917893-V1	Toiture (Terrasses 296 E et 298E)
<b>Matériau / Description du prélèvement</b>	<b>Date de prélèvement</b>	<b>Nom de l'opérateur</b>
Conduit fibres-ciment D 15	06/01/2023	LEVÉ Laurent
<b>Ouvrage ou composant de la construction</b>		
Conduit de ventilation - Toiture		
<b>Résultat amiante</b>		
<b>Présence d'amiante</b>

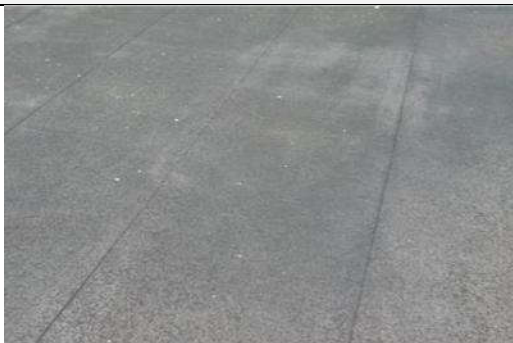
Matériau/Produit n°: 19		
Réf. Prélèvement : P019-1

Nom du client	Numéro de dossier	Pièce ou local
CEA SACLAY	AM-128-450-2022-2917893-V1	Toiture (Terrasses 296 E et 298E)
Matériau / Description du prélèvement	Date de prélèvement	Nom de l'opérateur
Ardoisé en partie courante	06/01/2023	LEVÉ Laurent
Ouvrage ou composant de la construction		
Etanchéité de toiture terrasse		
Résultat amiante		
Absence d'amiante		
Réf. Prélèvement : P019-2		
Nom du client	Numéro de dossier	Pièce ou local
CEA SACLAY	AM-128-450-2022-2917893-V1	Toiture (Terrasses 296 E et 298E)
Matériau / Description du prélèvement	Date de prélèvement	Nom de l'opérateur
Ardoisé en partie courante	06/01/2023	LEVÉ Laurent
Ouvrage ou composant de la construction		
Etanchéité de toiture terrasse		
Résultat amiante		
Absence d'amiante

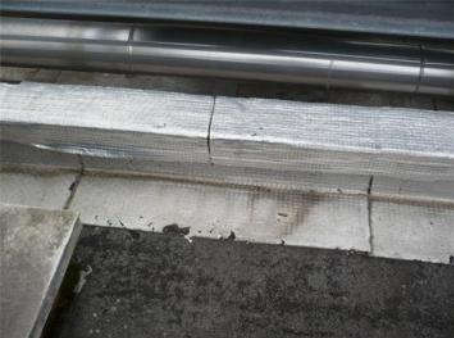
Matériau/Produit n°: 20		
Réf. Prélèvement : P020-1

Nom du client	Numéro de dossier	Pièce ou local
CEA SACLAY	AM-128-450-2022-2917893-V1	Toiture (Terrasses 296 E et 298E)
Matériau / Description du prélèvement	Date de prélèvement	Nom de l'opérateur
Paxalu sur relevé	06/01/2023	LEVÉ Laurent
Ouvrage ou composant de la construction		
Etanchéité de toiture terrasse		
Résultat amiante		
Absence d'amiante		
Réf. Prélèvement : P020-2		
Nom du client	Numéro de dossier	Pièce ou local
CEA SACLAY	AM-128-450-2022-2917893-V1	Toiture (Terrasses 296 E et 298E)
Matériau / Description du prélèvement	Date de prélèvement	Nom de l'opérateur
Paxalu sur relevé	06/01/2023	LEVÉ Laurent
Ouvrage ou composant de la construction		
Etanchéité de toiture terrasse		
Résultat amiante		
Absence d'amiante

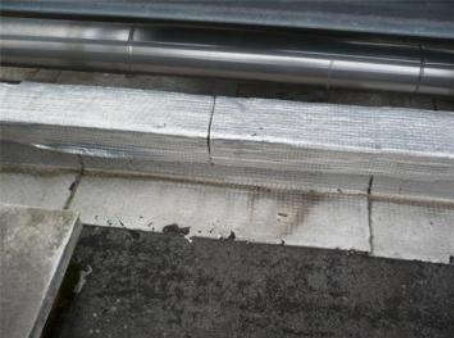
Matériau/Produit n°: 21		
Réf. Prélèvement : P021-1

Nom du client	Numéro de dossier	Pièce ou local
CEA SACLAY	AM-128-450-2022-2917893-V1	Toiture (Terrasses 296 E et 298E)
Matériau / Description du prélèvement	Date de prélèvement	Nom de l'opérateur
Réparation ponctuelle en paxalu	06/01/2023	LEVÉ Laurent
Ouvrage ou composant de la construction		
Etanchéité de toiture terrasse		
Résultat amiante		
Absence d'amiante

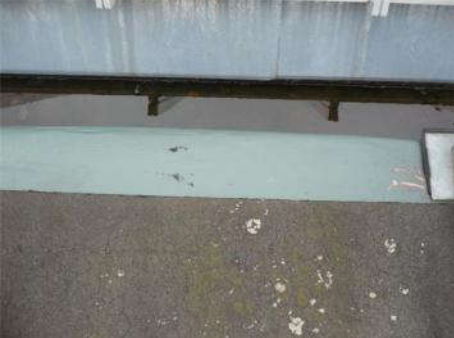
Matériau/Produit n°: 22		
Réf. Prélèvement : P022-1

Nom du client	Numéro de dossier	Pièce ou local
CEA SACLAY	AM-128-450-2022-2917893-V1	Toiture (Terrasses 298E)
Matériau / Description du prélèvement	Date de prélèvement	Nom de l'opérateur
Réparation ponctuelle de type bande à froid	06/01/2023	LEVÉ Laurent
Ouvrage ou composant de la construction		
Etanchéité de toiture terrasse		
Résultat amiante		
Absence d'amiante

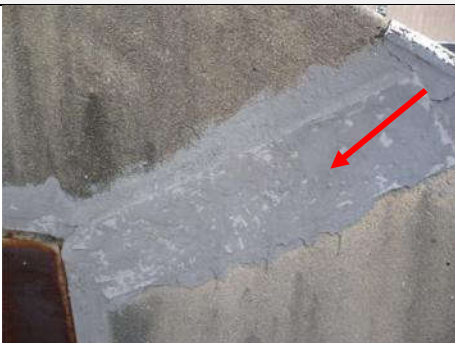
<b>Matériau/Produit n°: 23</b>		
<b>Réf. Prélèvement : P023-1</b>

<b>Nom du client</b>	<b>Numéro de dossier</b>	<b>Pièce ou local</b>
CEA SACLAY	AM-128-450-2022-2917893-V1	Toiture (Terrasse 298E)
<b>Matériau / Description du prélèvement</b>	<b>Date de prélèvement</b>	<b>Nom de l'opérateur</b>
Toile avec enduit gris en reprise sur fissures	06/01/2023	LEVÉ Laurent
<b>Ouvrage ou composant de la construction</b>		
Murs		
<b>Résultat amiante</b>		
<b>Présence d'amiante</b>

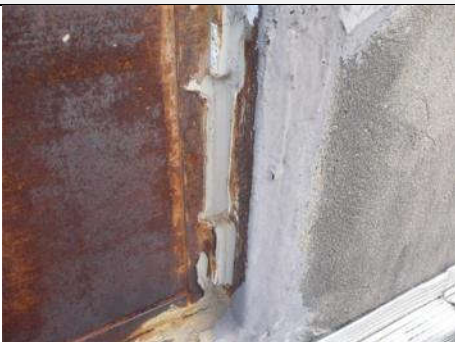
<b>Matériau/Produit n°: 24</b>		
<b>Réf. Prélèvement : P024-1</b>

<b>Nom du client</b>	<b>Numéro de dossier</b>	<b>Pièce ou local</b>
CEA SACLAY	AM-128-450-2022-2917893-V1	Toiture (Terrasse 298E)
<b>Matériau / Description du prélèvement</b>	<b>Date de prélèvement</b>	<b>Nom de l'opérateur</b>
Mastic souple gris en réparation	06/01/2023	LEVÉ Laurent
<b>Ouvrage ou composant de la construction</b>		
Murs		
<b>Résultat amiante</b>		
<b>Absence d'amiante</b>

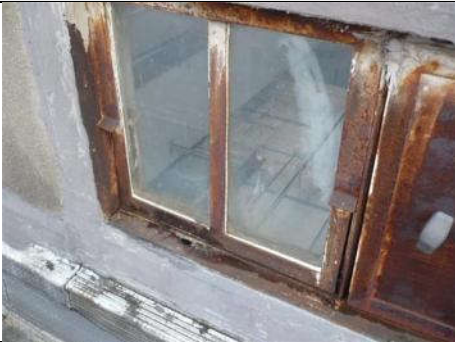
Matériau/Produit n°: 25		
Réf. Prélèvement : P025-1

Nom du client	Numéro de dossier	Pièce ou local
CEA SACLAY	AM-128-450-2022-2917893-V1	Toiture (Terrasse 298E)
Matériau / Description du prélèvement	Date de prélèvement	Nom de l'opérateur
Mastic vitrier sur fenêtre simple vitrage métal	06/01/2023	LEVÉ Laurent
Ouvrage ou composant de la construction		
Fenêtre		
Résultat amiante		
Absence d'amiante

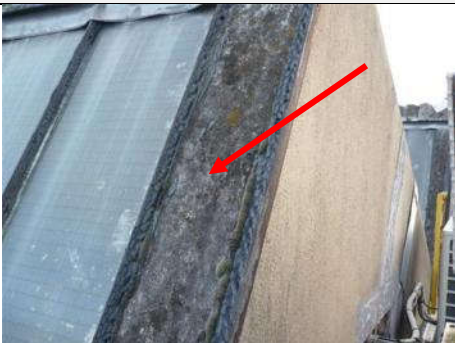
Matériau/Produit n°: 26		
Réf. Prélèvement : P026-1

Nom du client	Numéro de dossier	Pièce ou local
CEA SACLAY	AM-128-450-2022-2917893-V1	Toiture (Terrasses 298E)
Matériau / Description du prélèvement	Date de prélèvement	Nom de l'opérateur
Panneaux fibres-ciment dans verrière (sur murs pignons)	06/01/2023	LEVÉ Laurent
Ouvrage ou composant de la construction		
Toiture		
Résultat amiante		
Présence d'amiante

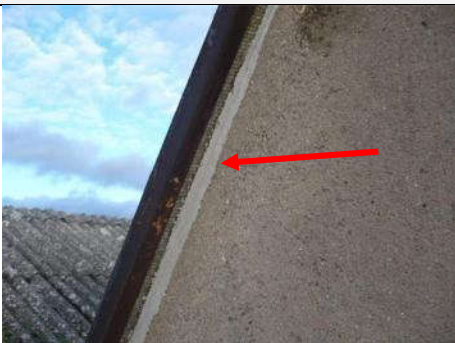
Matériau/Produit n°: 27		
Réf. Prélèvement : P027-1

Nom du client	Numéro de dossier	Pièce ou local
CEA SACLAY	AM-128-450-2022-2917893-V1	Toiture (Terrasses 298E)
Matériau / Description du prélèvement	Date de prélèvement	Nom de l'opérateur
Mastic gris cassant en jonction murs pignon et panneau 26	06/01/2023	LEVÉ Laurent
Ouvrage ou composant de la construction		
Murs		
Résultat amiante		
Présence d'amiante

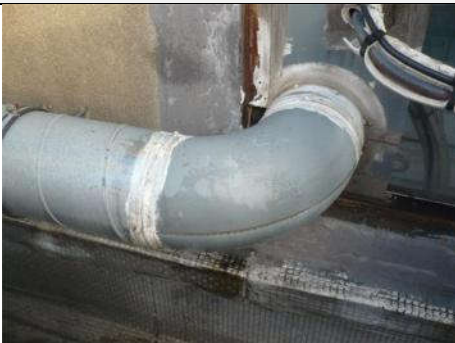
Matériau/Produit n°: 28		
Réf. Prélèvement : P028-1

Nom du client	Numéro de dossier	Pièce ou local
CEA SACLAY	AM-128-450-2022-2917893-V1	Toiture (Terrasses 298E)
Matériau / Description du prélèvement	Date de prélèvement	Nom de l'opérateur
Mastic gris sur gaine circulaire	06/01/2023	LEVÉ Laurent
Ouvrage ou composant de la construction		
Conduit de ventilation - Toiture		
Résultat amiante		
Absence d'amiante

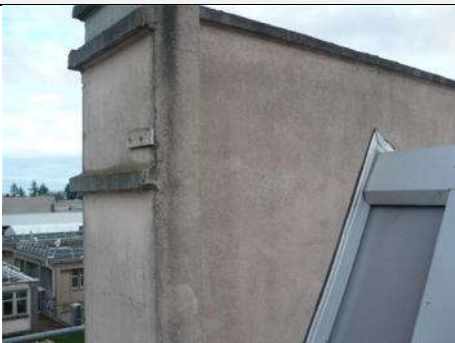
Matériau/Produit n°: 29		
Réf. Prélèvement : P029-1

Nom du client	Numéro de dossier	Pièce ou local
CEA SACLAY	AM-128-450-2022-2917893-V1	Toiture (Terrasses 296 E et 298E)
Matériau / Description du prélèvement	Date de prélèvement	Nom de l'opérateur
Enduit ciment avec peinture rose	06/01/2023	LEVÉ Laurent
Ouvrage ou composant de la construction		
Murs pignons - Toiture		
Résultat amiante		
Absence d'amiante		
Réf. Prélèvement : P029-2		
Nom du client	Numéro de dossier	Pièce ou local
CEA SACLAY	AM-128-450-2022-2917893-V1	Toiture (Terrasses 296 E et 298E)
Matériau / Description du prélèvement	Date de prélèvement	Nom de l'opérateur
Enduit ciment avec peinture rose	06/01/2023	LEVÉ Laurent
Ouvrage ou composant de la construction		
Murs pignons - Toiture		
Résultat amiante		
Absence d'amiante

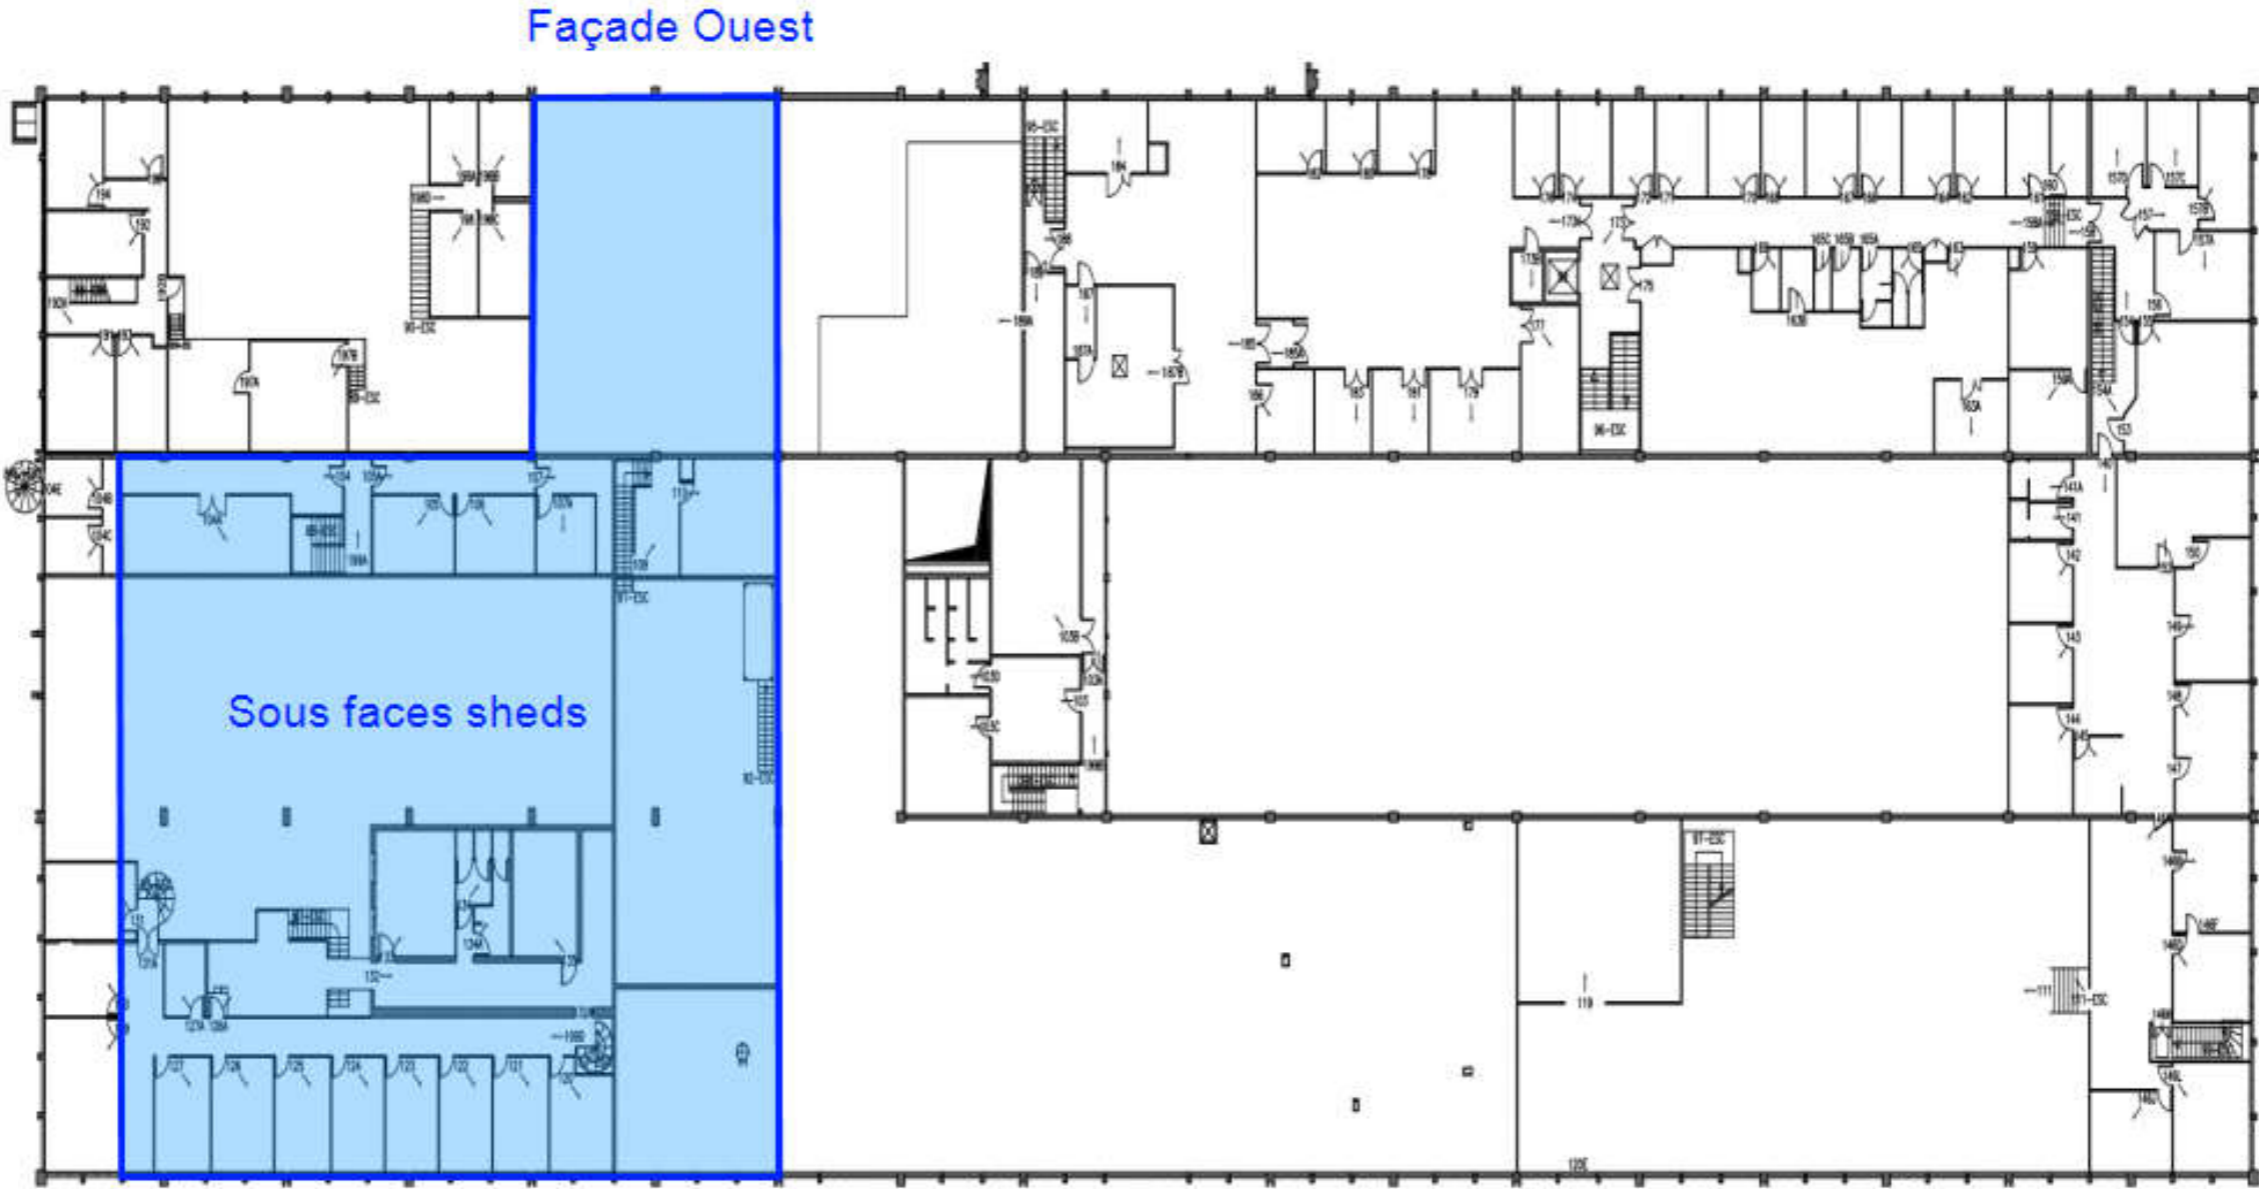
Périmètre de mission

● Matériau C : Conduit de fluide descente EP
