# Rapport de mission de repérage des matériaux et produits contenant de l'amiante avant réalisation de travaux

BATIMENT S  
2 rue Robert Ploton  
42700 FIRMINY

**Date du rapport :** 15/01/2021

**Référence du dossier :**  
2012CRALY2022522

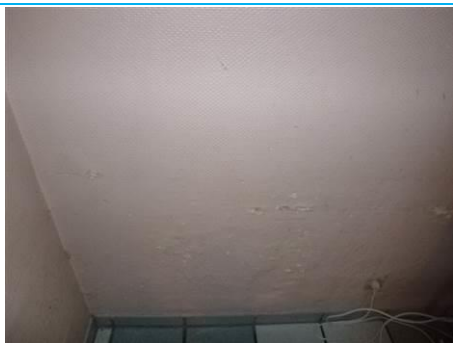
Matériaux : ZPSO-001  
Prélèvement : P001

Description : Enduit à base de plâtre lissé ou taloché  
Localisation : Rez de chaussée - Salle de réunion hôpital  
Résultat : Absence d'amiante  
Quantité :

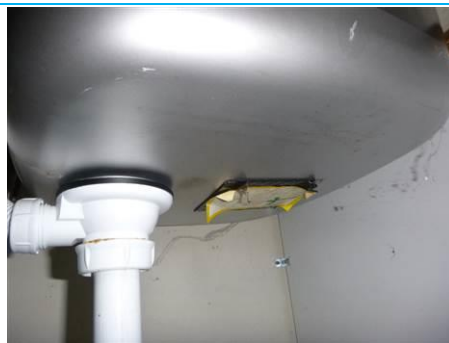
Matériaux : ZPSO-002  
Prélèvement : P002

Description : Plaques souples bitumineuses antivibratiles  
Localisation : Rez de chaussée - Salle de réunion hôpital  
Résultat : Absence d'amiante  
Quantité :

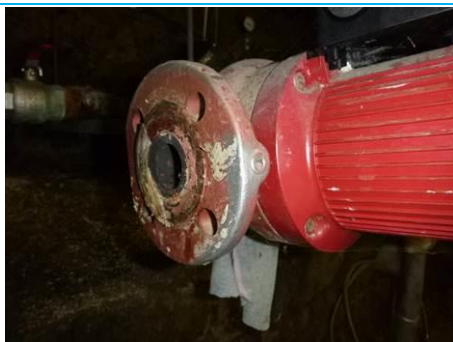
Matériaux : ZPSO-003  
Prélèvement : P003

Description : Joint plat prédécoupé pour brides  
Localisation : Sous-Sol - Vide sanitaire  
Résultat : Présence d'amiante  
Quantité :

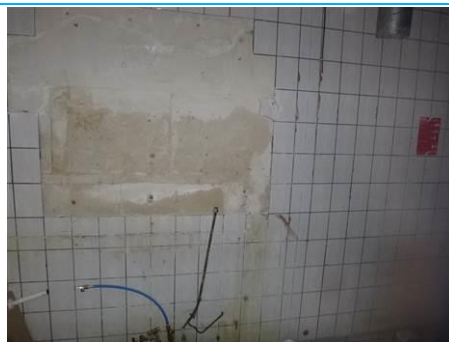
Matériaux : ZPSO-004  
Prélèvement :

Description : Colle de faïence  
Localisation : Rez de chaussée - Ex laverie  
Résultat : Présence d'amiante  
Quantité : 0

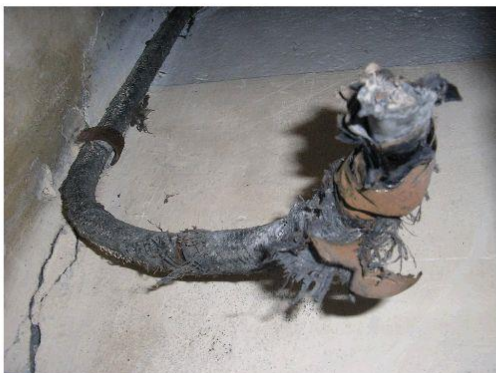
Composant : Câbles électriques résistant au feu  
ancien câbles dans plénum (**sans amiante**)  
RdC sanitaire WC (plénum)

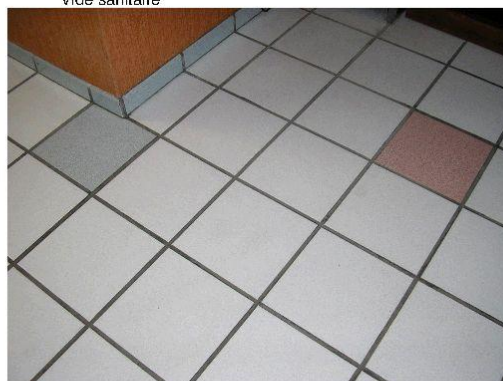
Composant : Colles des carrelages  
sol 30/30 blanc, gris et rose et chape maigre (**sans amiante**)  
RdC grande salle à manger, idem l'ensemble des locaux RdC

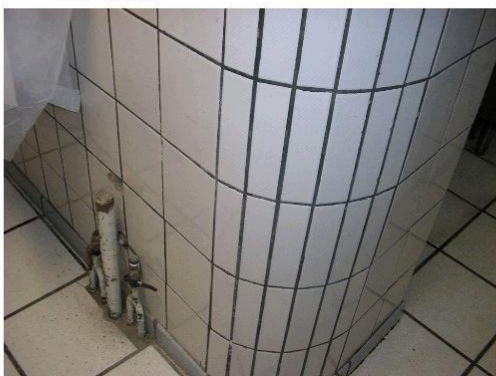
Composant : Colles des carrelages  
mural 15/20 blanc (**sans amiante**)  
RdC coin bureau, idem self

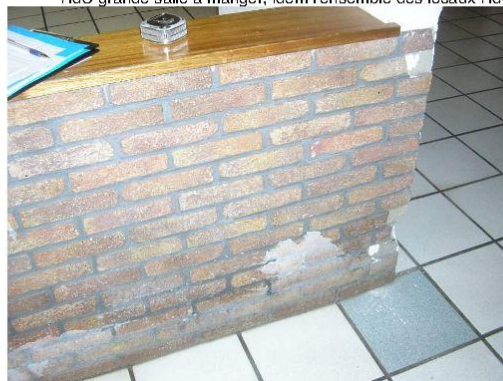
Composant : Colles des carrelages  
mural 5/20 brique (**sans amiante**)  
RdC self, idem grande salle à manger

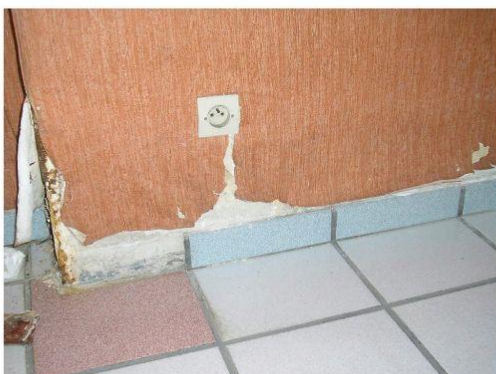
Composant : Colles des carrelages  
plinthe 8/30 gris (**sans amiante**)  
RdC self, idem entrée coin bureau, sanitaires WC grande et  
petite salle à manger

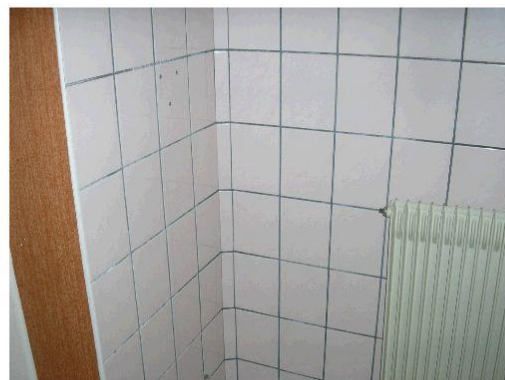
Composant : Colles des carrelages  
mural 15/20 rose (**sans amiante**)  
RdC sanitaires WC

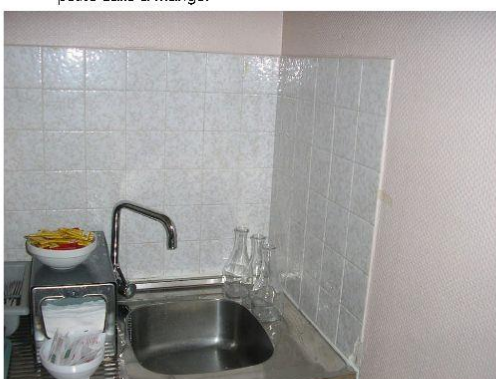
Composant : Colles des carrelages  
mural 10/10 beige (**sans amiante**)  
RdC petite salle à manger

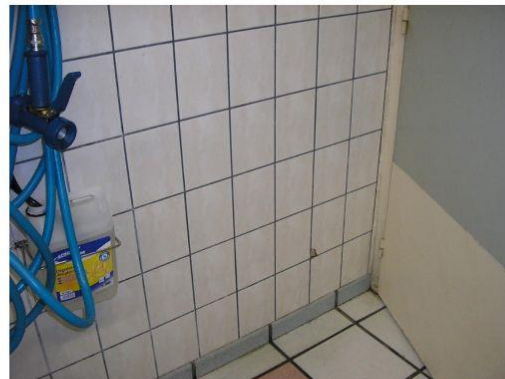
Composant : Colles des carrelages  
mural 15/20 banc veiné (**présence d'amiante**)  
RdC plonge

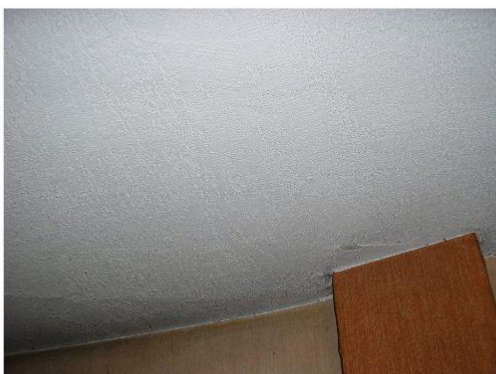
Composant : Enduits projetés  
enduit projeté plafond blanc (**sans amiante**)  
RdC entrée self

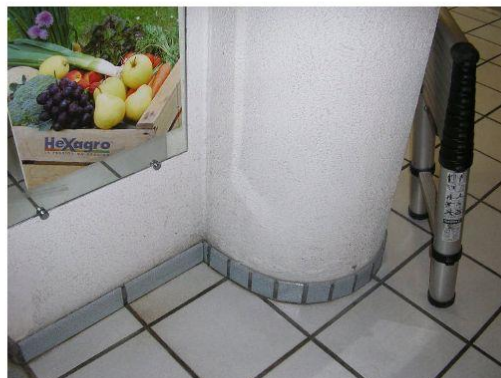
Composant : Enduits projetés  
enduit projeté mur blanc (**sans amiante**)  
RdC entrée self, idem coin bureau et self

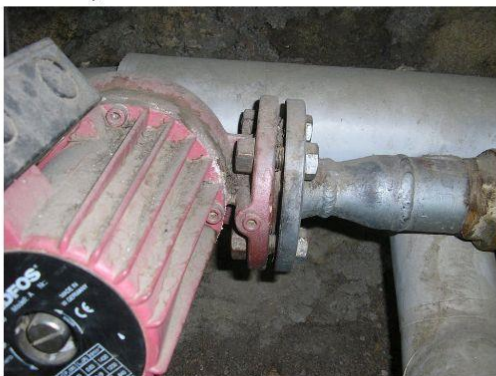
Composant : Joints de chaudière et de conduit  
joint de bride  
Vide sanitaire

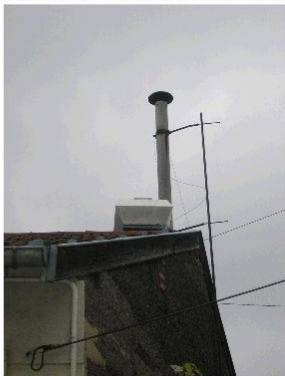
Composant : Conduit de cheminée  
tuyau **amiante ciment**  
En toiture (côté pignon Sud)

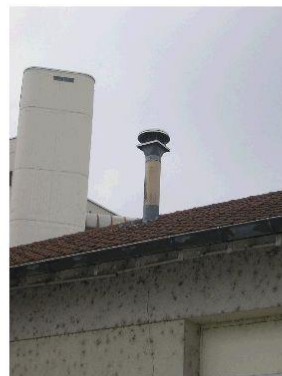
Composant : Conduit de fluide (air)  
tuyau **amiante ciment**  
En toiture (près du faîtage)
