Rapport de repérage des matériaux et produits contenant de l'amiante avant réalisation de travaux dans un immeuble bâti

Adresse : 369 Rue Jules Guesde 59650 VILLENEUVE-D'ASCQ

Date du rapport : 08/07/2024

Réfections des toitures

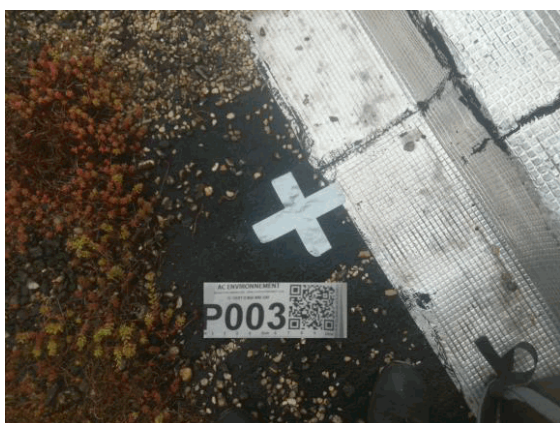
002EW119081 n°3 - 1 (P3) - Toiture - Vol 1 (Toiture)

Toiture	Vol 1 (Toiture)	Revêtement bitumeux d'étanchéité	Bandes bitumeuses	P3	Réalisation d'un prélèvement		002EW11908 1 n°3 - 1	P3	Bande - Bitumineux Fibreux - Noir	Négatif	Négatif sur analyse
Toiture	Vol 1 (Toiture)	Revêtement bitumeux d'étanchéité	Bandes bitumeuses	P4	Réalisation d'un prélèvement		002EW11908 1 n°4 - 1	P4	Bande - Bitumineux Fibreux - Noir	Négatif	Négatif sur analyse
Toiture	Vol 1 (Toiture)	Revêtement bitumeux d'étanchéité	Bandes bitumeuses	P5	Réalisation d'un prélèvement		002EW11908 1 n°5 - 1	P5	Bande - Bitumineux Fibreux - Noir	Négatif	Négatif sur analyse
