RAPPORT DE REPÉRAGE DES MATÉRIAUX ET PRODUITS CONTENANT DE L'AMIANTE

AVANT RÉALISATION DE TRAVAUX DANS UN IMMEUBLE BÂTI

DOSSIER N° 0308240205

PONT DE TANCARVILLE

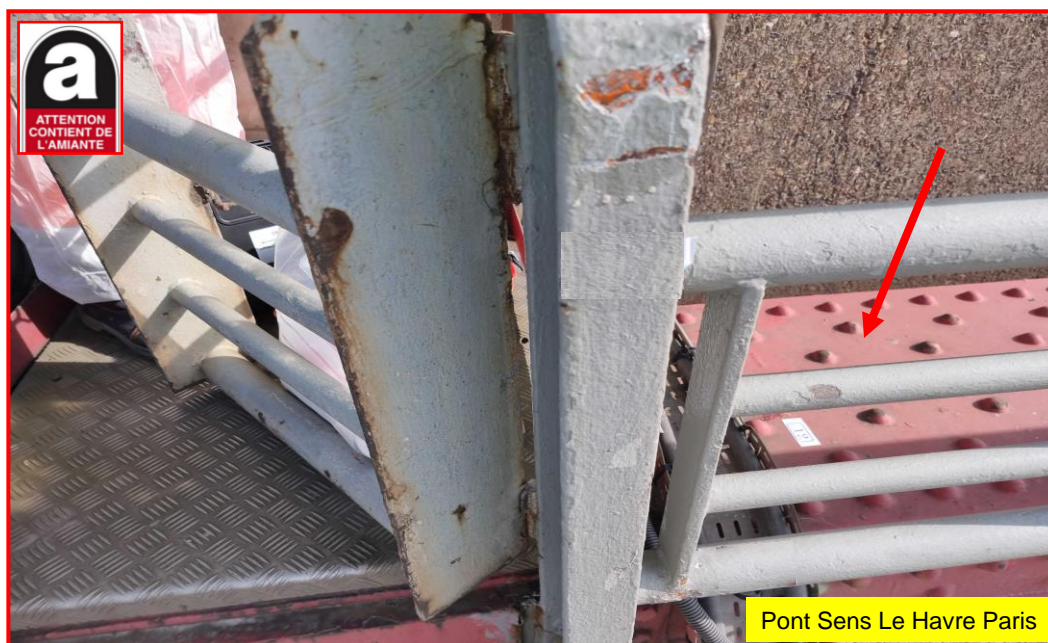
P12 Peinture Rouge Poutre :
Présence de fibre d'Amiante **Trémolite**

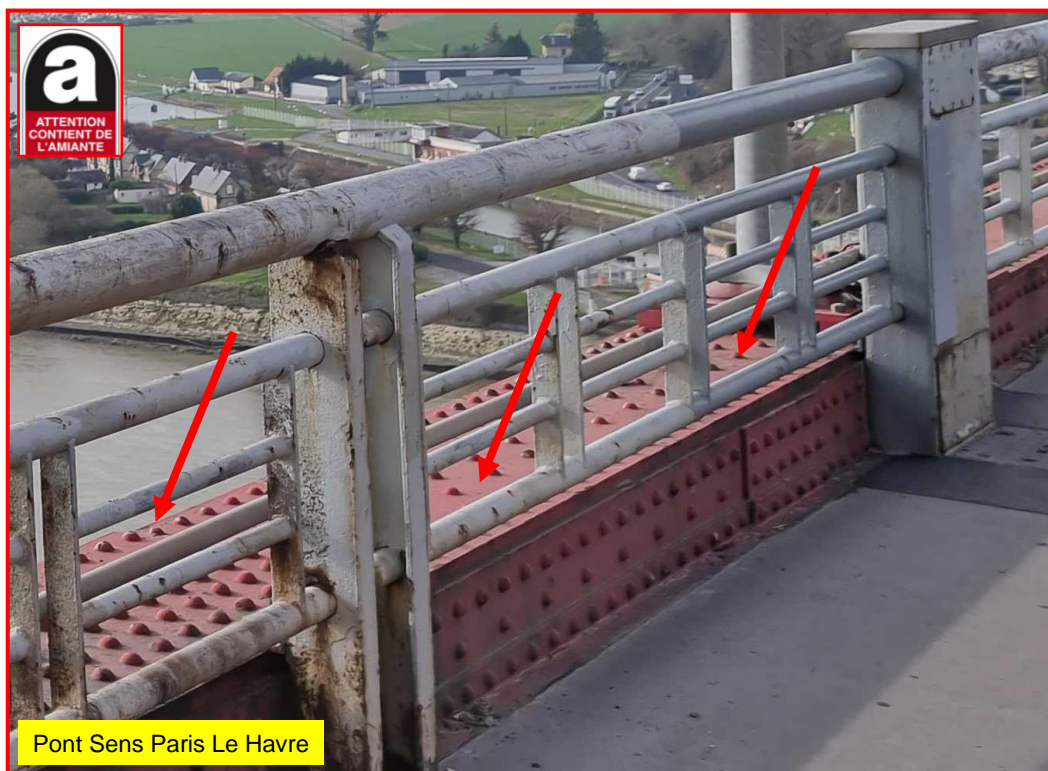
P40 Peinture Rouge Poutre :
Présence de fibre d'Amiante **Trémolite**

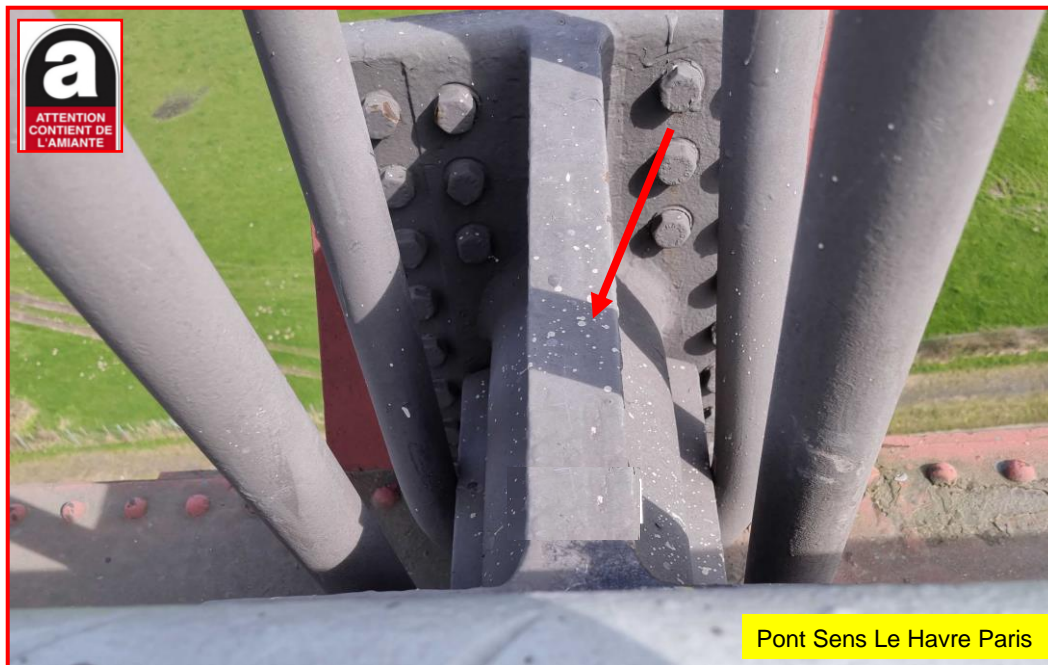
P20 Peinture Bitumineuse Selle métallique : Présence de fibre d'Amiante Chrysotile

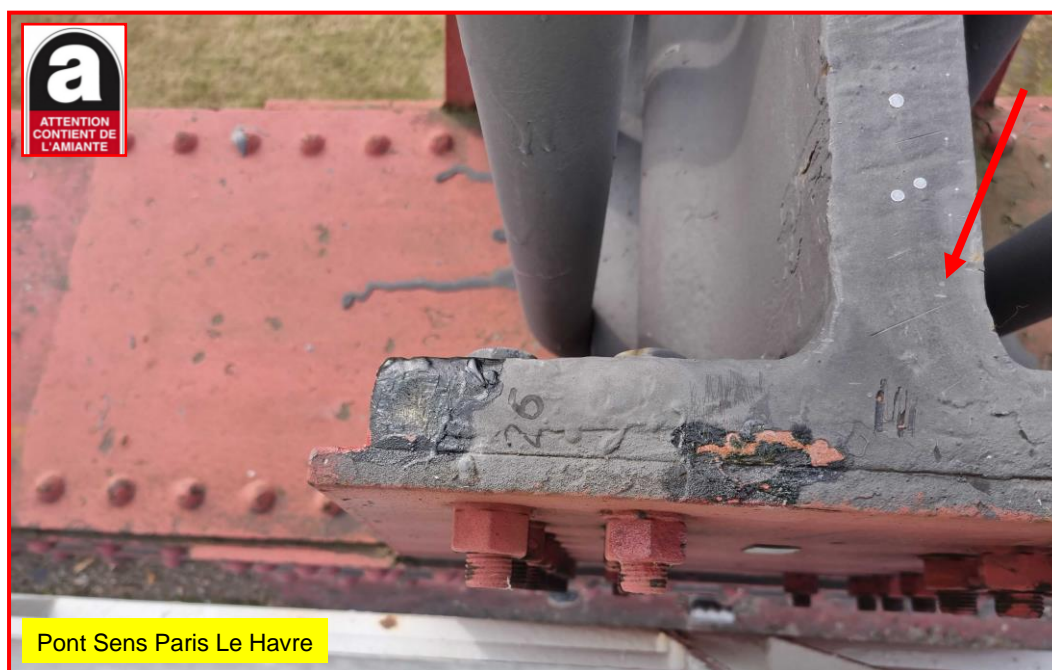
P26 Peinture Bitumineuse Selle métallique : Présence de fibre d'Amiante Chrysotile

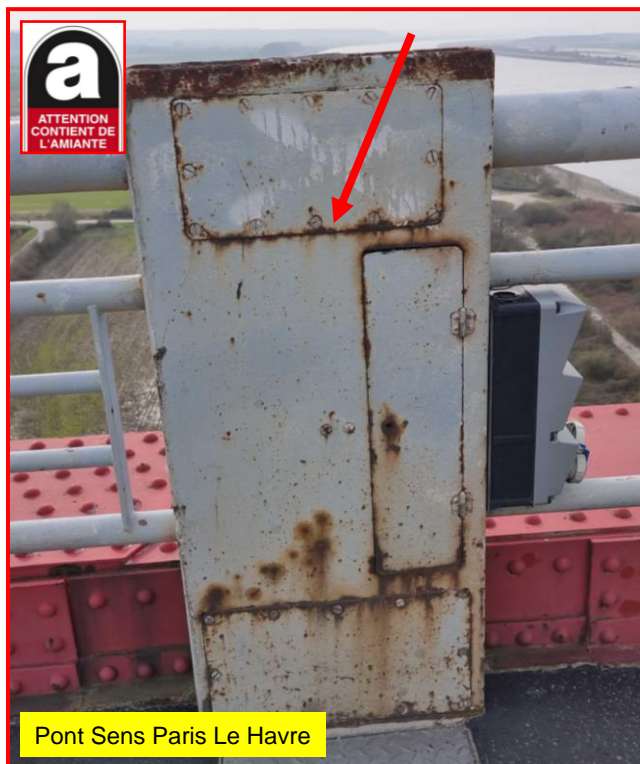
P25 Peinture bicolore + Sous couche Armoire :
Présence de fibre d'Amiante Chrysotile

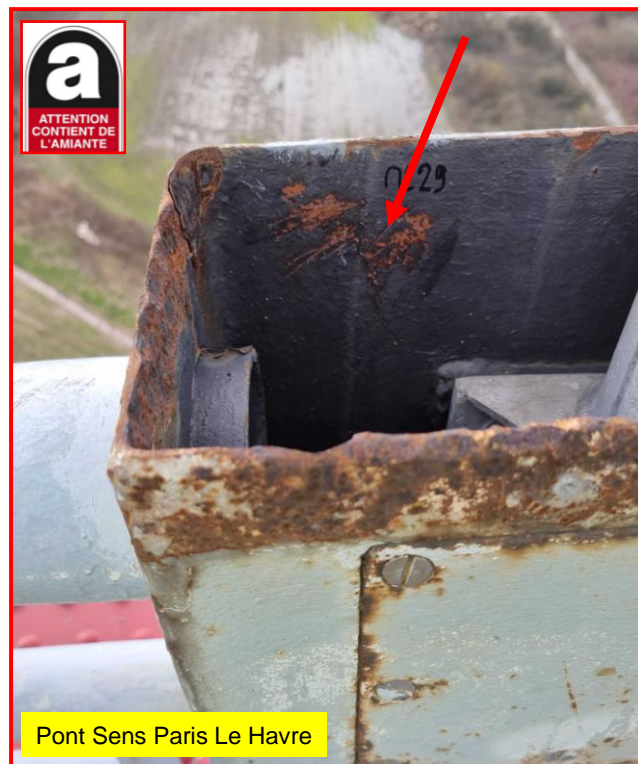
P29 Peinture + Sous couche Armoire :
Présence de fibre d'Amiante Chrysotile

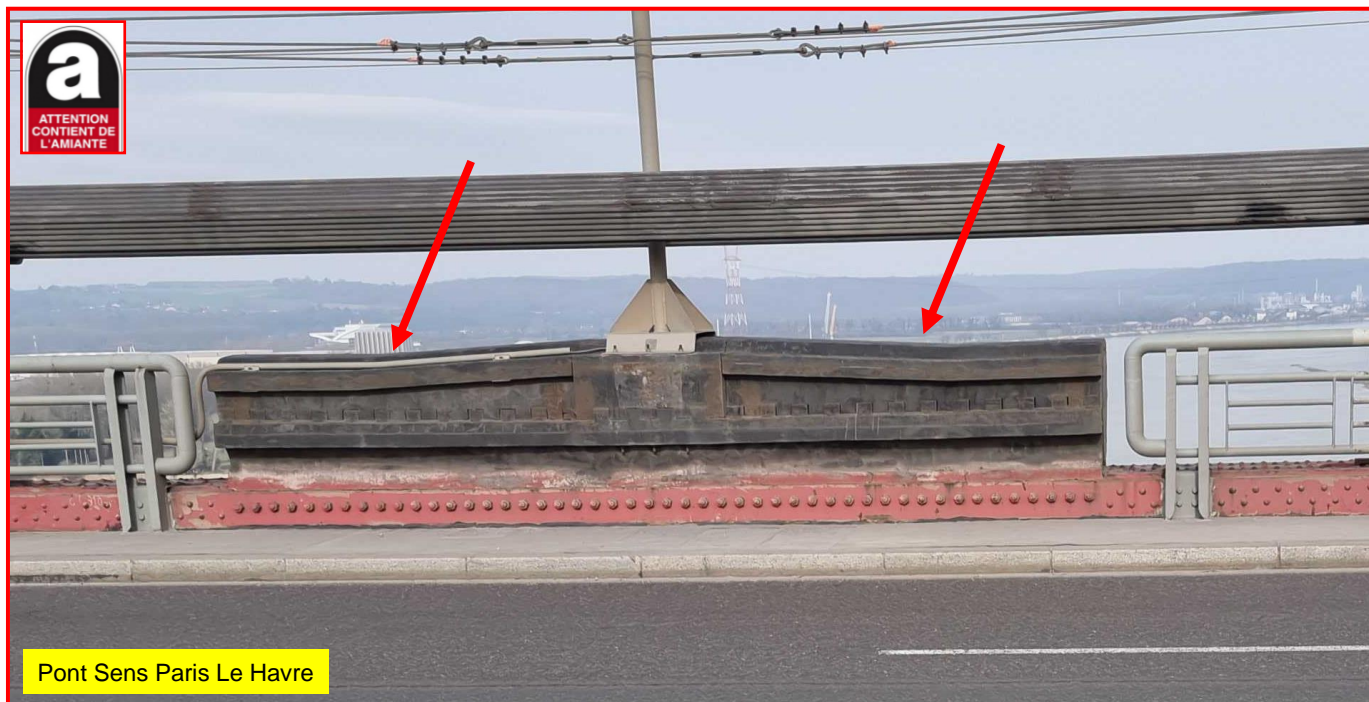
6-Peinture bitumineuse noire				
Peinture bitumineuse noire	Pond côté droit sens Paris Le Havre (Bloc métallique)	Prélèvement 35	PV Labo	Fibre d'Amiante Détecté Chrysotile
7-Peinture rouge + sous couche				
Peinture rouge + sous couche	Pond côté droit sens Paris Le Havre (Poutre)	Prélèvement 40	PV Labo	Fibre d'Amiante Détecté Anthophyllite -Amiante

P35 Peinture bitumineuse Bloc métallique : Présence de fibre d'Amiante Chrysotile

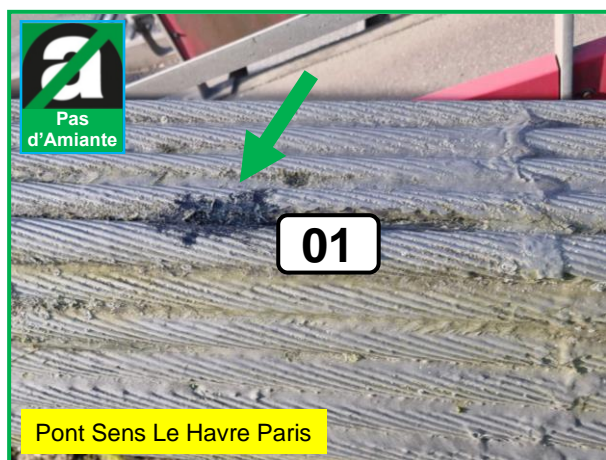
P01 Mastics bitumineuse câbles de suspension : Absence de fibre d'Amiante

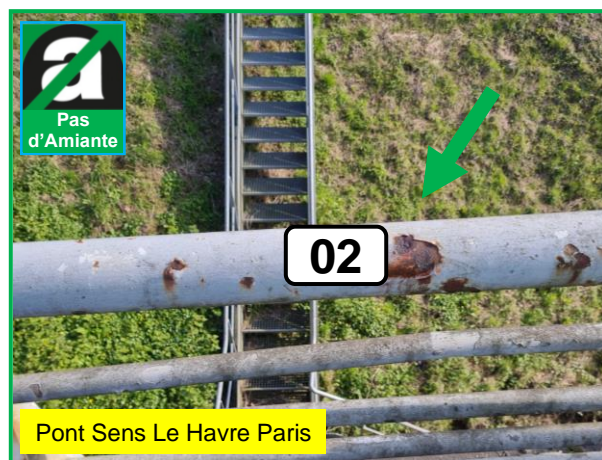
P02 Peinture bicolore + Sous couche Main courante : Absence de fibre d'Amiante

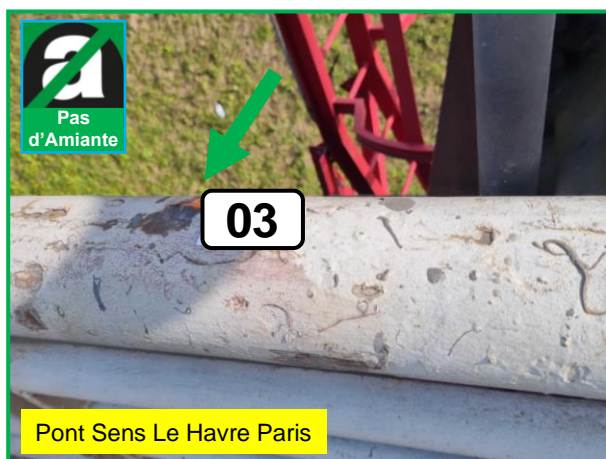
P03 Peinture bicolore + Sous couche Main courante : Absence de fibre d'Amiante

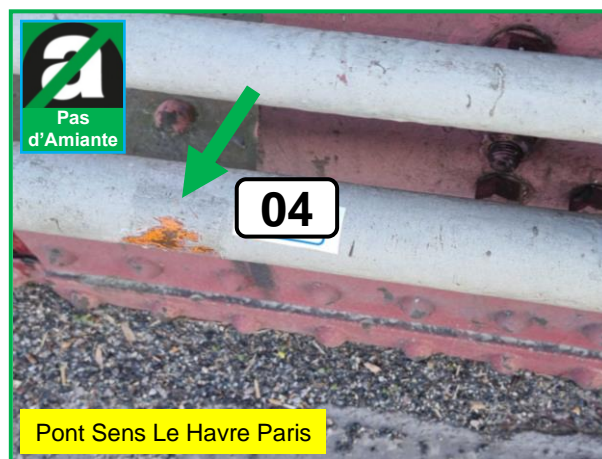
P04 Peinture bicolore + Sous couche Barreau : Absence de fibre d'Amiante

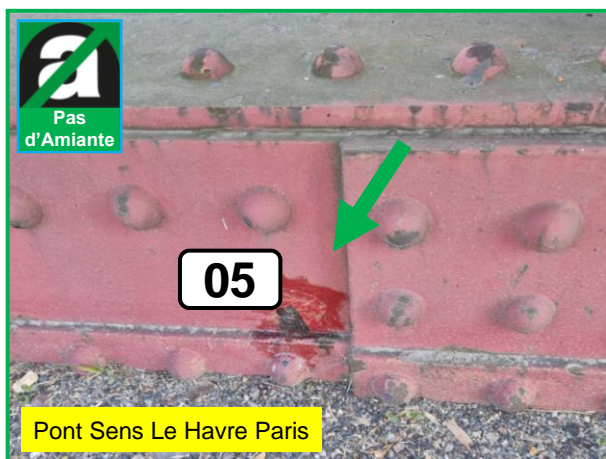
P05 Peinture rouge + Sous couche Poutre : Absence de fibre d'Amiante

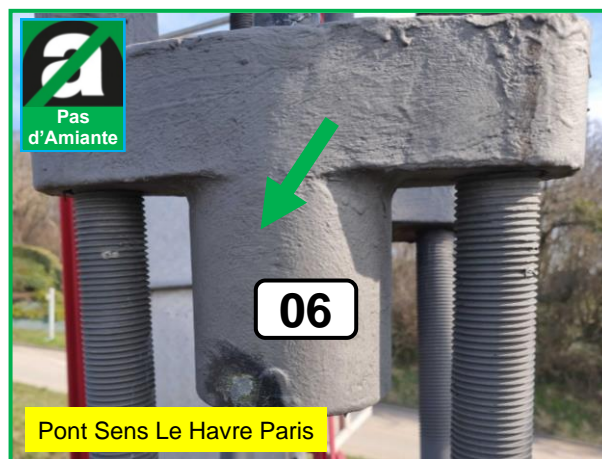
P06 Peinture Bitumineuse Ecroû Suspente : Absence de fibre d'Amiante

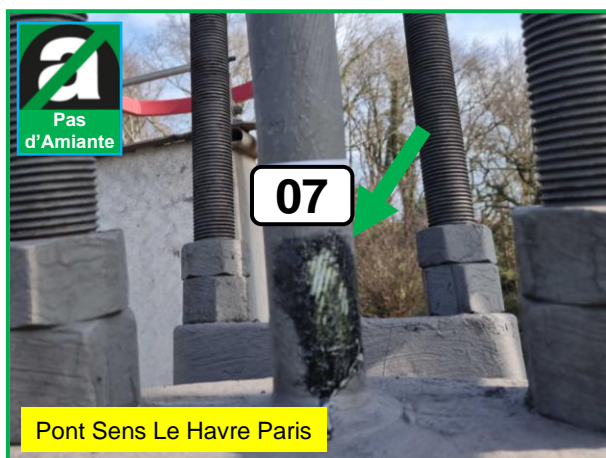
P07 Peinture Bitumineuse Suspente :
Absence de fibre d'Amiante

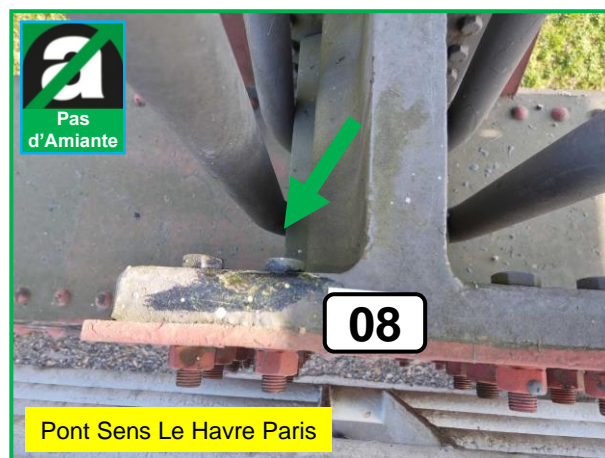
P08 Peinture Bitumineuse selle
métallique : Absence de fibre

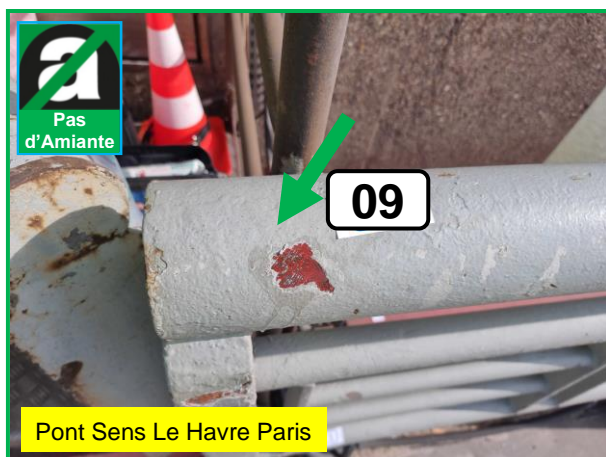
P09 Peinture bicolore + Sous couche
Cadre Portillon : Absence de fibre

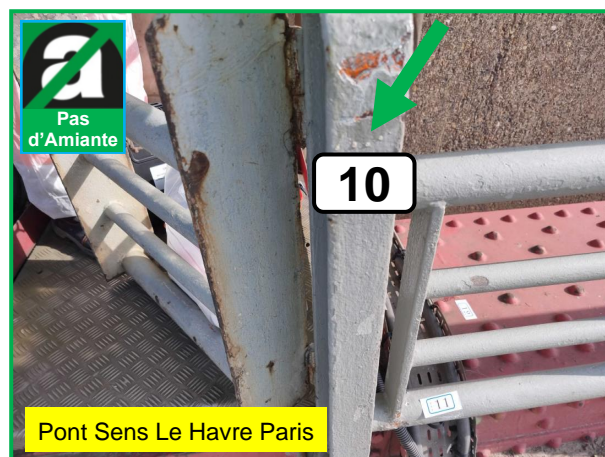
P10 Peinture Bitumineuse Poteau :
Portillon Absence de fibre d'Amiante

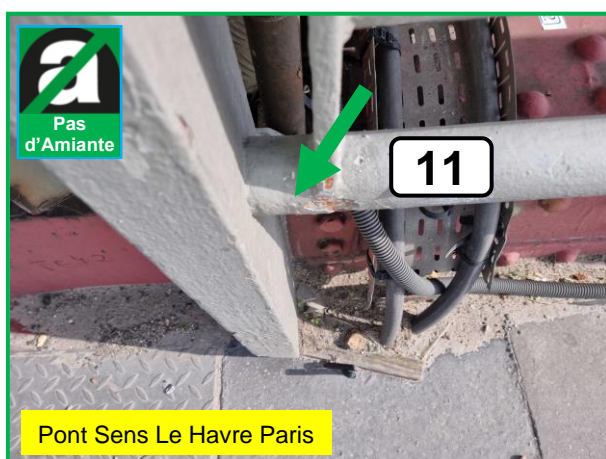
P11 Peinture bicolore + Sous couche
Balustre : Absence de fibre d'Amiante

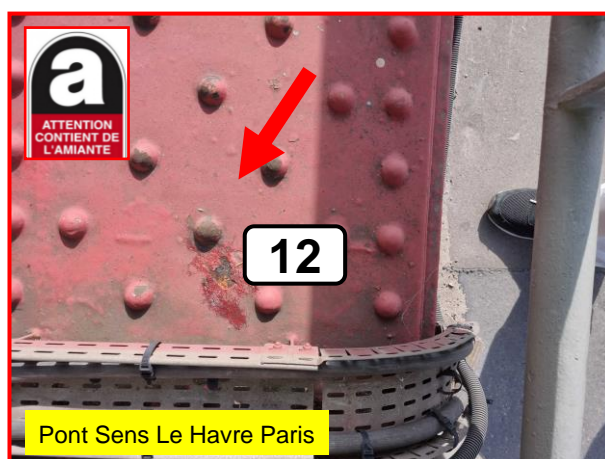
P12 Peinture Rouge Poutre :
Présence de fibre d'Amiante *Trémolite*

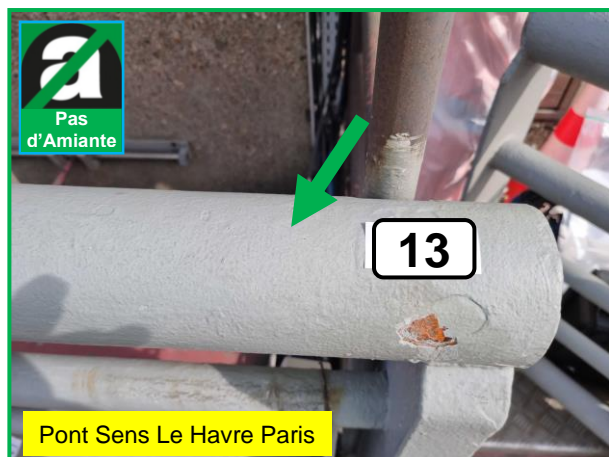
P13 Peinture bicolore + Sous couche
Main courante : Absence de fibre

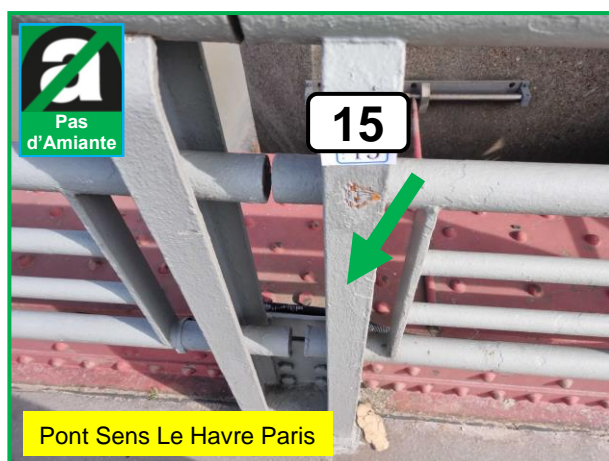
P15 Peinture bicolore + Sous couche
Poteau : Absence de fibre d'Amiante

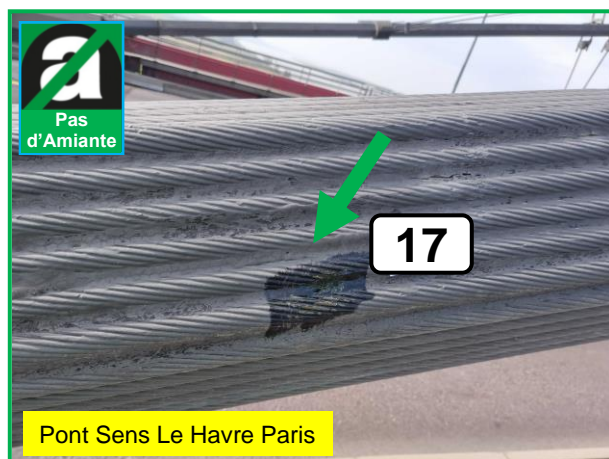
P17 Mastics bitumineuse câbles de suspension : Absence de fibre d'Amiante

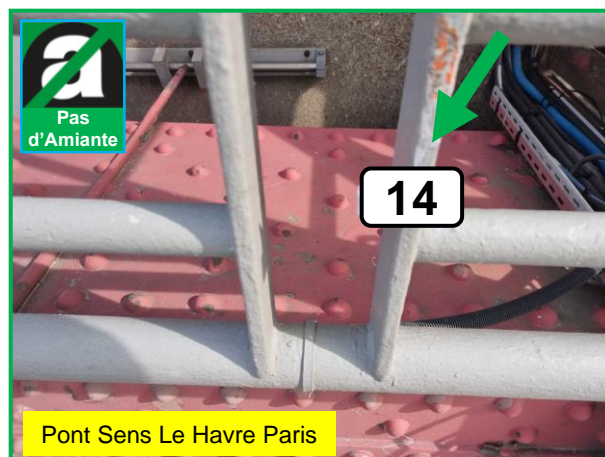
P14 Peinture bicolore + Sous couche
Balustre : Absence de fibre d'Amiante

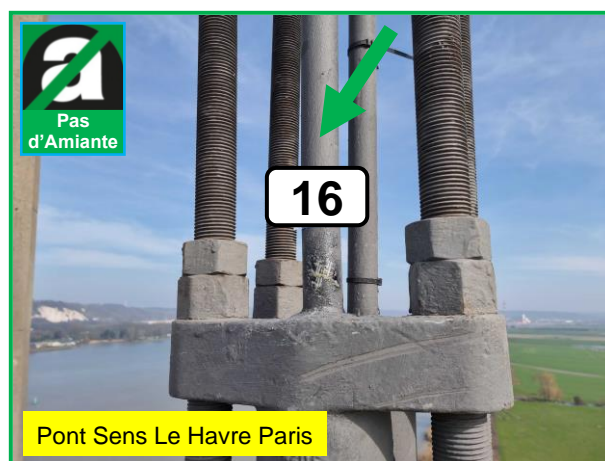
P16 Peinture Bitumineuse Suspente :
Absence de fibre d'Amiante

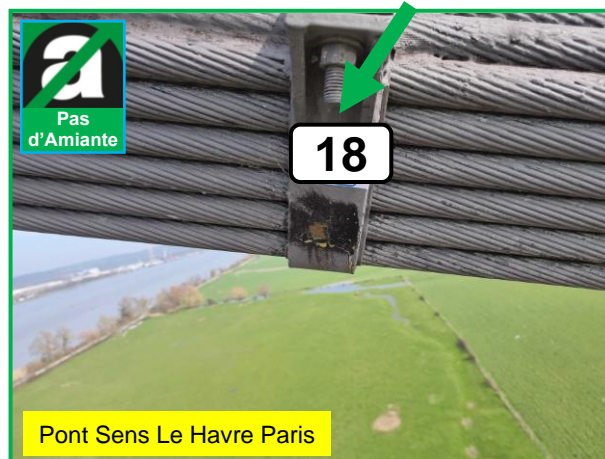
P18 Peinture Bitumineuse Collier de serrage : Absence de fibre d'Amiante

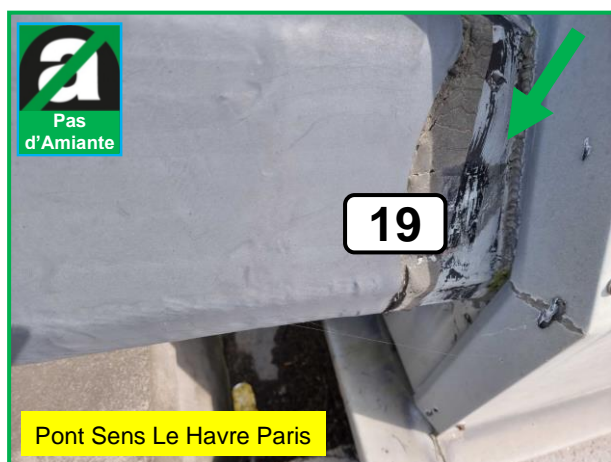
P19 Peinture bitumineuse Joint base
Câble : Absence de fibre d'Amiante

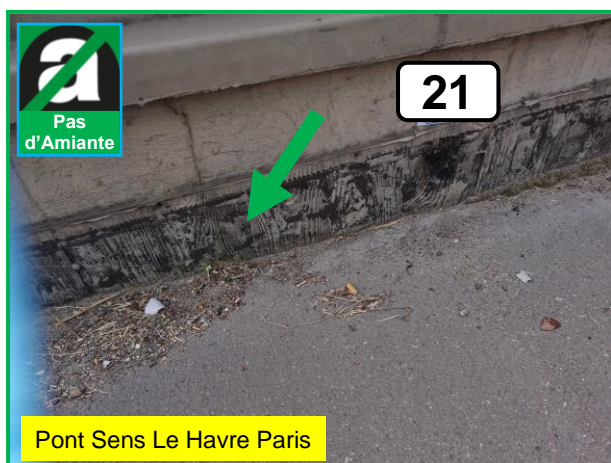
P21 Peinture bitumineuse Socle béton
Selle : Absence de fibre d'Amiante

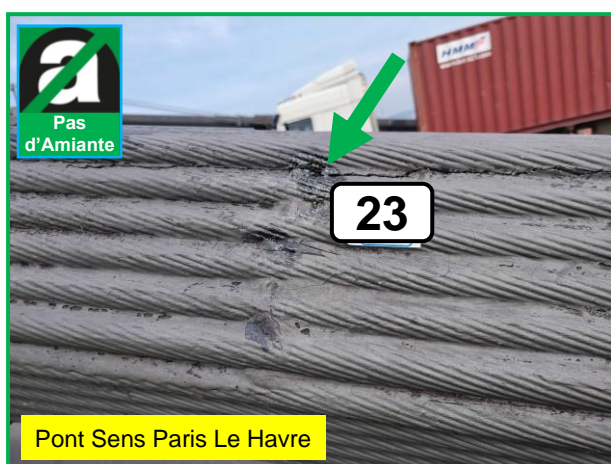
P23 Mastics bitumineuse câbles de
suspension : Absence de fibre d'Amiante

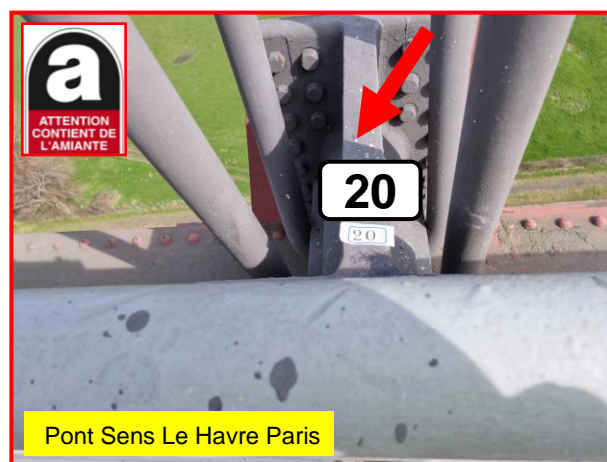
P20 Peinture Bitumineuse Selle métallique :
Présence de fibre d'Amiante *Chrysotile*

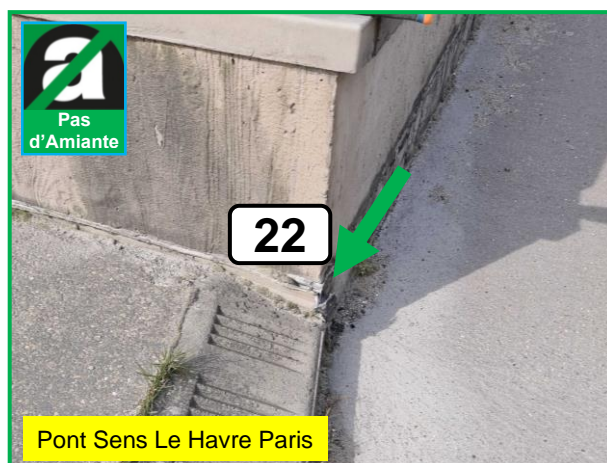
P22 Peinture bitumineuse Joint de
dilatation socle béton : Absence de fibre

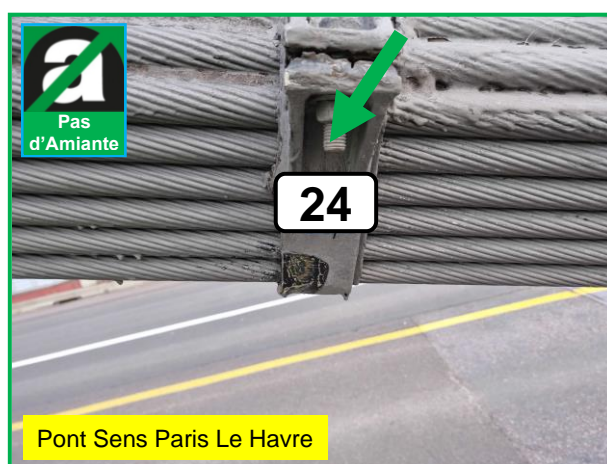
P24 Peinture bitumineuse Collier de
serrage : Absence de fibre d'Amiante

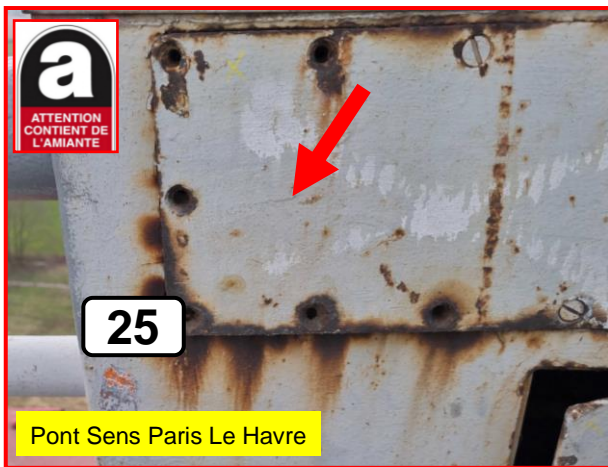
P25 Peinture bicolore + Sous couche Armoire :
Présence de fibre d'Amiante Chrysotile

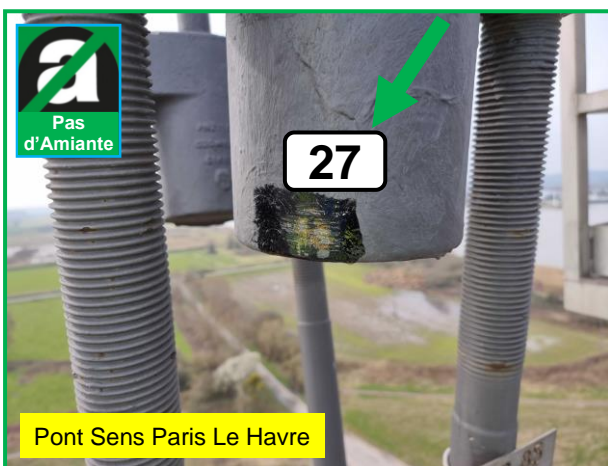
P27 Mastics bitumineuse Ecou
Suspente : Absence de fibre d'Amiante

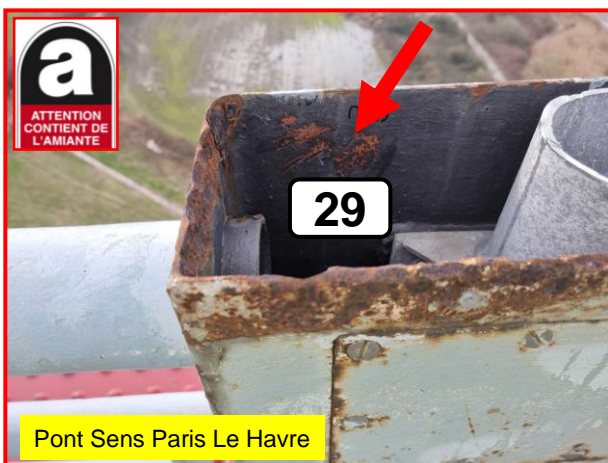
P29 Peinture + Sous couche Armoire :
Présence de fibre d'Amiante Chrysotile

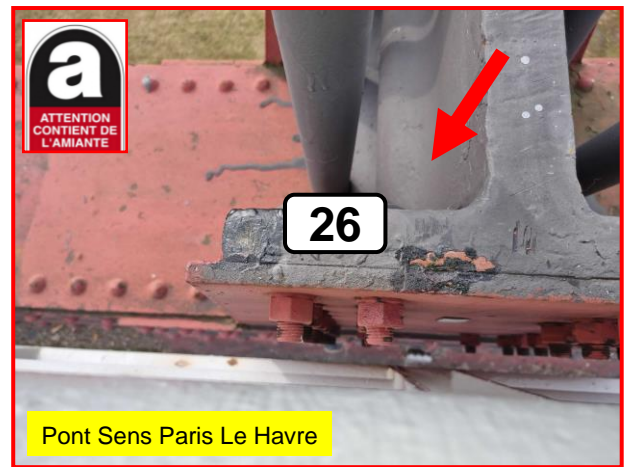
P26 Peinture Bitumineuse Selle métallique :
Présence de fibre d'Amiante Chrysotile

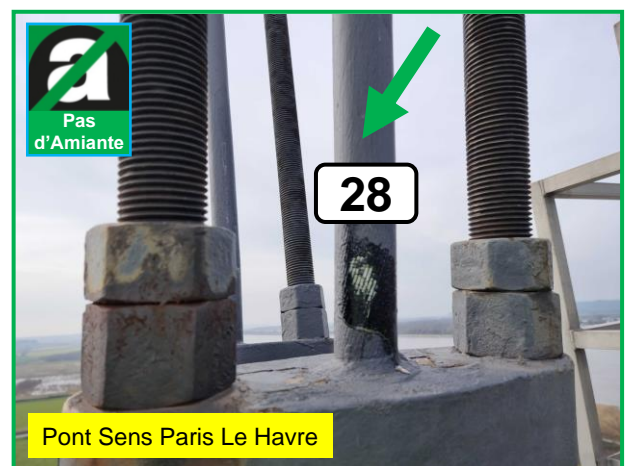
P28 Peinture bitumineuse Suspent :
Absence de fibre d'Amiante

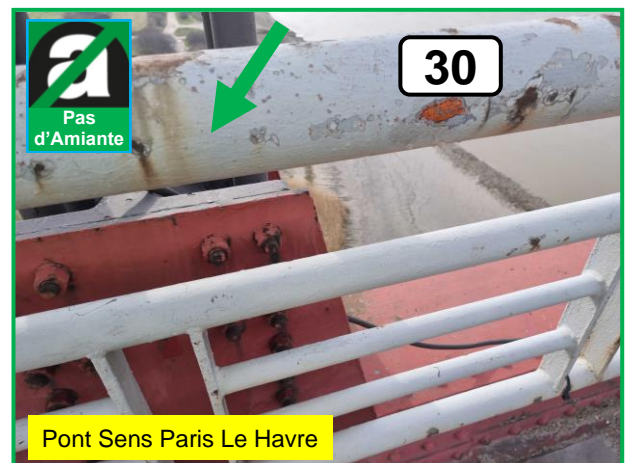
P30 Peinture bicolore + Sous couche Main
Courante : Absence de fibre d'Amiante

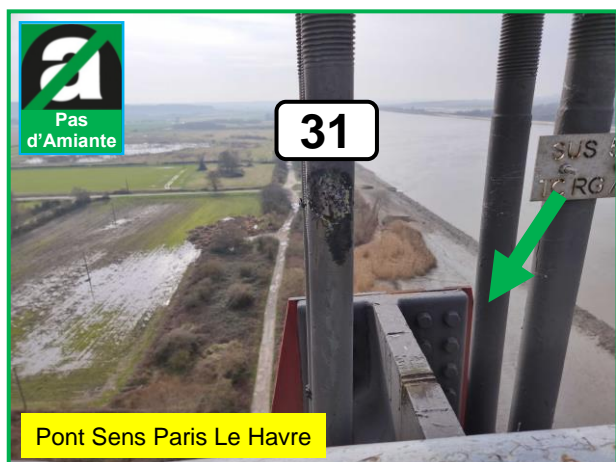
P31 Peinture bitumineuse Tige en U
Suspendue : Absence de fibre d'Amiante

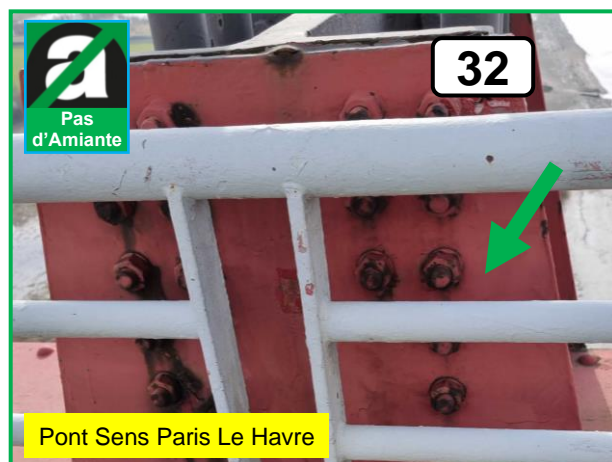
P32 Peinture bicolor + Sous couche
Support Suspendue : Absence de fibre

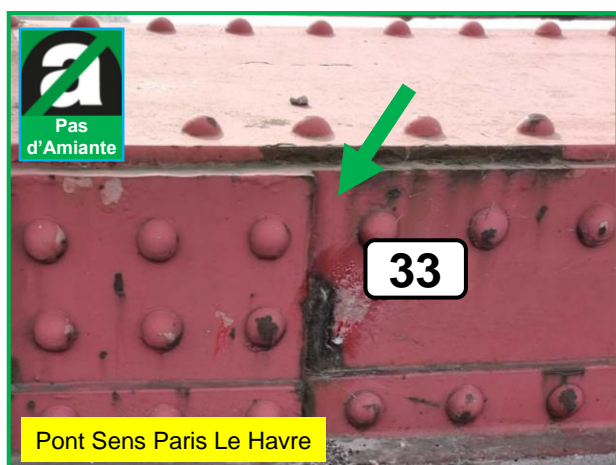
P33 Peinture rouge + Sous couche
Poutre : Absence de fibre d'Amiante

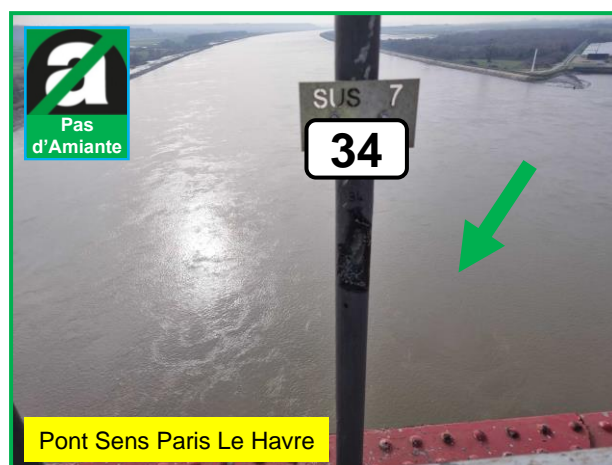
P34 Peinture bitumineuse Suspendue :
Absence de fibre d'Amiante

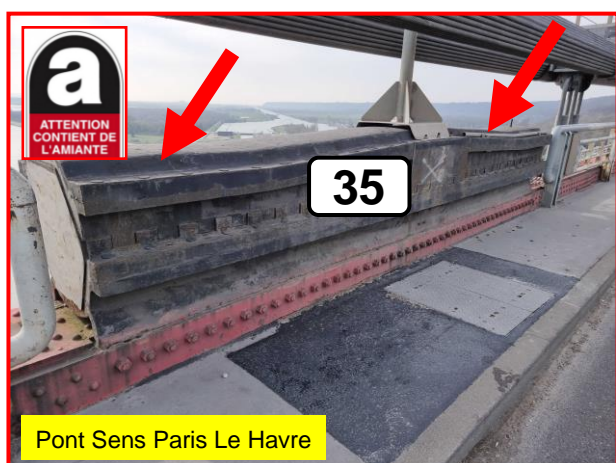
P35 Peinture bitumineuse Bloc métallique
: Présence de fibre d'Amiante Chrysotile

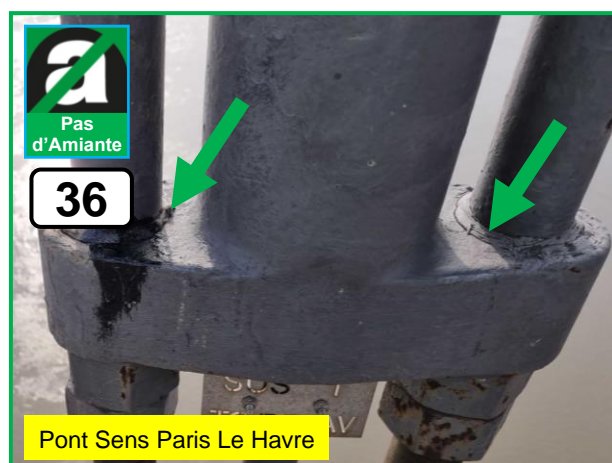
P36 Peinture bitumineuse Joint tige
Suspendue : Absence de fibre d'Amiante

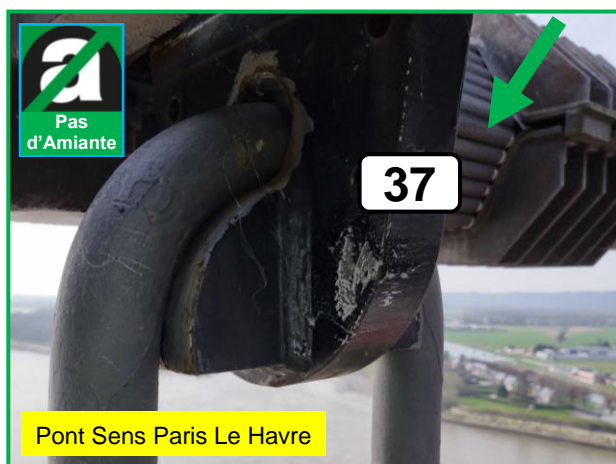
P37 Peinture bitumineuse Consol Suspente
/ Câble : Absence de fibre d'Amiante

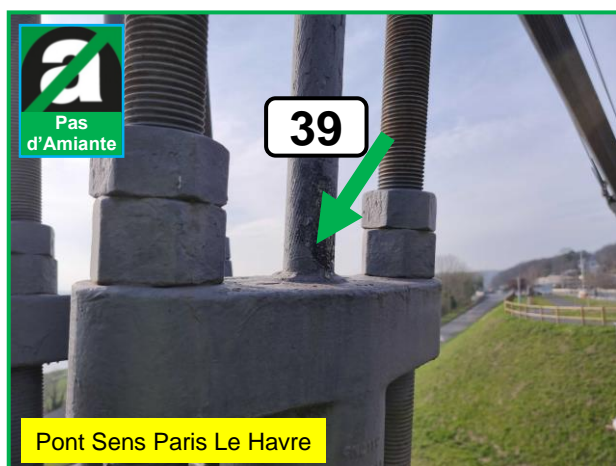
P39 Peinture bitumineuse Suspente
: Absence de fibre d'Amiante

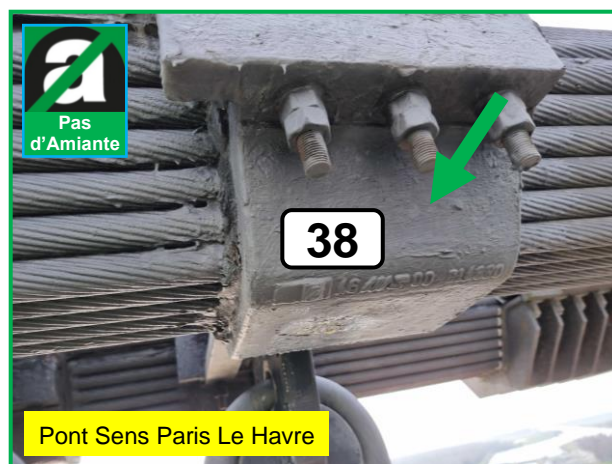
P38 Peinture bitumineuse Collier de serrage : Absence de fibre d'Amiante

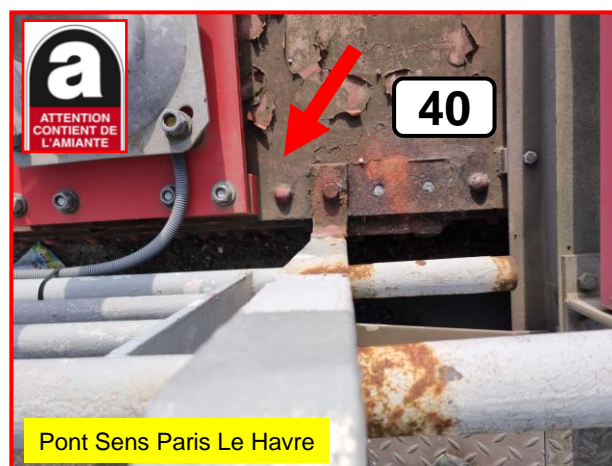
Peinture bitumineuse noire	Suspente 5	P39	Absence de fibre d'Amiante	PV Labo	Sans objet
		Peinture rouge + sous couche	Poutre 4	P40	Fibre d'Amiante Détecté Anthophyllite	PV Labo	Voir planche de repérage

P40 Peinture rouge + Sous couche Poutre :
Présence de fibre d'Amiante *Anthophyllite*
