Rapport de repérage des matériaux et produits contenant de l'amiante avant réalisation de travaux dans un immeuble bâti avec état de conservation

Nom du site : PONT DE TANCARVILLE

SOUS-FACE DU TABLIER DU PONT DE TANCARVILLE
PONT DE TANCARVILLE
76430 TANCARVILLE

Numéro d'affaire : 7302164
Référence du rapport : 7302164/S1.1.4.R
Rédigé le : 28/08/2019
Par l'opérateur de repérage : Florent PIERRAIN
Date de la commande : 31/07/2019

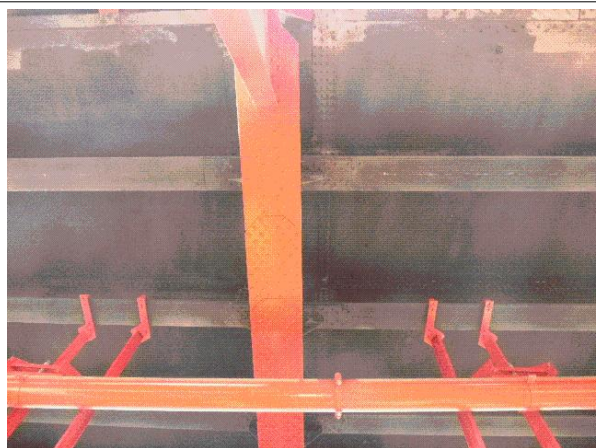
Prélèvement - P003 : Zone 6 E / Pylône NORD / Au droit de la 6e et 7e suspente / Travée NORD - Peinture - BE- (Présence d'amiante)

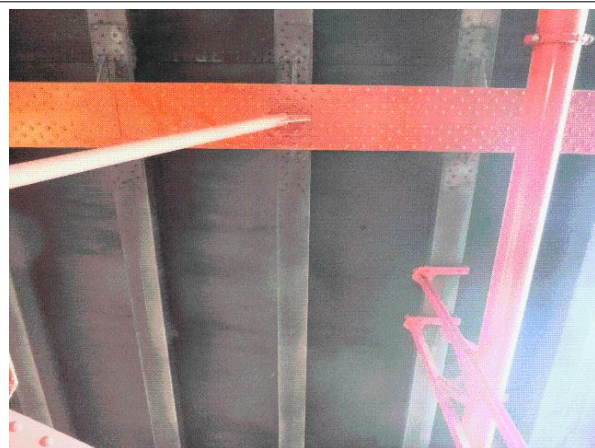
Zone 6 W / Pylône NORD / Au droit de la 6e et 7e suspente / Travée NORD	Poutre	Peinture	bitumineuse, noir(e), Sous-face de tablier	P004	Résultat d'analyse	/	NON	/
Zone 6 W / Pylône NORD / Au droit de la 6e et 7e suspente / Travée NORD	/	Peinture	bitumineuse, noir(e), Sous-face de tablier	P005	Résultat d'analyse	/	NON	/
Zone 6 W / Pylône NORD / Au droit de la 6e et 7e suspente / Travée NORD	Poutre	Peinture	intumescence, orange, rouge, Sous-face de tablier	P006	Résultat d'analyse	Fibres d'amiante de type anthophyllite	OUI	BE

Prélèvement - P006 : Zone 6 W / Pylône NORD / Au droit de la 6e et 7e suspente / Travée NORD - Peinture - BE- (Présence d'amiante)

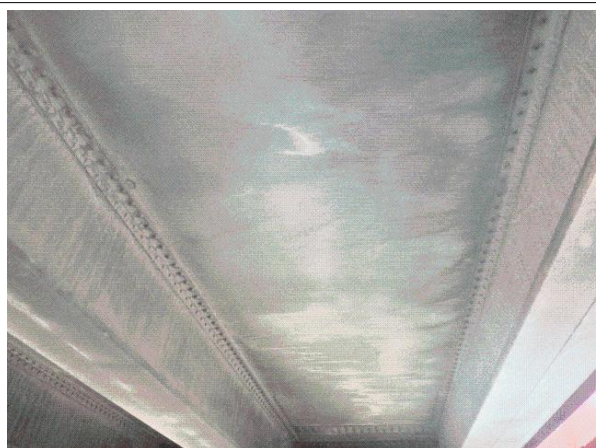
Prélèvement - P031 : Zone 4 E / Pylône NORD / Au droit de la 16e suspente / Travée principale - Peinture - BE- (Présence d'amiante)

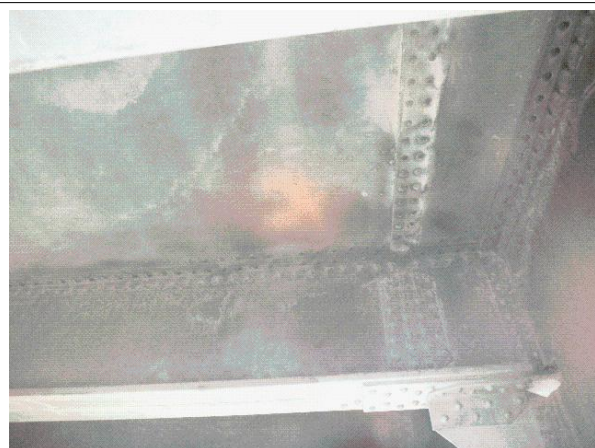
Localisation	Composant	Matériau ou produit	Description	N° Prél.	Critère de décision	Sondage / Observation	Présence d'amiante	EC
Zone 5 W / Pylône NORD / Au droit de la 6e suspente / Travée principale	Poutre	Peinture	bitumineux, noir(e), Sous-face de tablier	P008	Résultat d'analyse	/	NON	/
Zone 5 W / Pylône NORD / Au droit de la 6e suspente / Travée principale	Poutre	Peinture	intumescence, orange, rouge, Sous-face de tablier	P009	Résultat d'analyse	Fibres d'amiante de type anthophyllite	OUI	BE
Zone 6 E / Pylône NORD / Au droit de la 6e et 7e suspente / Travée NORD	/	Peinture	bitumineux, noir(e), Sous-face de tablier	P001	Résultat d'analyse	/	NON	/
Zone 6 E / Pylône NORD / Au droit de la 6e et 7e suspente / Travée NORD	Poutre	Peinture	bitumineuse, noir(e), Sous-face de tablier	P002	Résultat d'analyse	/	NON	/
Zone 6 E / Pylône NORD / Au droit de la 6e et 7e suspente / Travée NORD	Poutre	Peinture	intumescence, orange, rouge, Sous-face de tablier	P003	Résultat d'analyse	Fibres d'amiante de type anthophyllite	OUI	BE

Prélèvement - P035 : Zone 5 E / Pylône NORD / Au droit de la 6e suspente / Travée principale - Peinture - BE- (Présence d'amiante)
