# Rapport de repérage des matériaux et produits contenant de l'amiante avant réalisation de travaux

Nacelles du Pont de Tancarville au niveau des suspentes 55 travée centrale et suspente 57 travée latérale.  
Amas de tôles et rivets dans sacs de déchets au sol au pied du pylone Sud  
76430 TANCARVILLE (France)

200610480nacelles-pont-tancarville

**Référence du rapport :** 1048201174

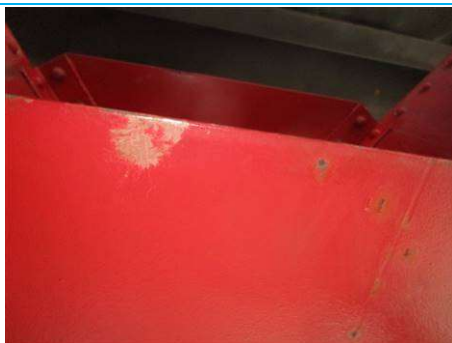
Matériaux : ZPSO-002  
Prélèvement : P001

Description : Peinture avec nettoyage préalable sur gousset  
Localisation : Pont de Tancarville - Travée Centrale - Suspente 55  
Résultat : Absence d'amiante  
Quantité :

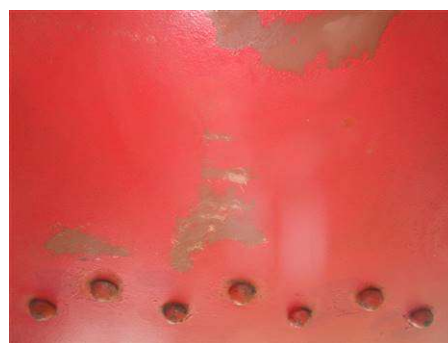
Matériaux : ZPSO-002  
Prélèvement : P007

Description : Peinture avec nettoyage préalable sur gousset  
Localisation : Pont de Tancarville - Travée Latérale - Suspente 57  
Résultat : Absence d'amiante  
Quantité :

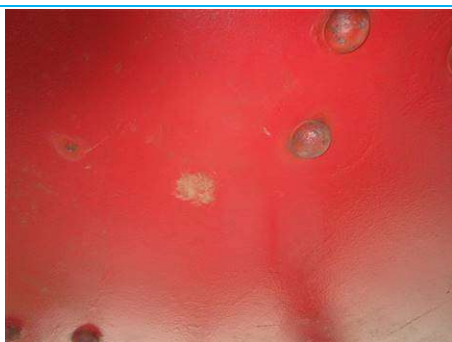
Matériaux : ZPSO-002  
Prélèvement : P002

Description : Peinture sans nettoyage préalable sur gousset  
Localisation : Pont de Tancarville - Travée Centrale - Suspente 55  
Résultat : Absence d'amiante  
Quantité :

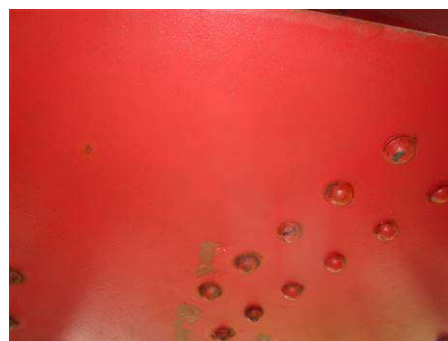
Matériaux : ZPSO-002  
Prélèvement : P008

Description : Peinture sans nettoyage préalable sur gousset  
Localisation : Pont de Tancarville - Travée Latérale - Suspente 57  
Résultat : Absence d'amiante  
Quantité :

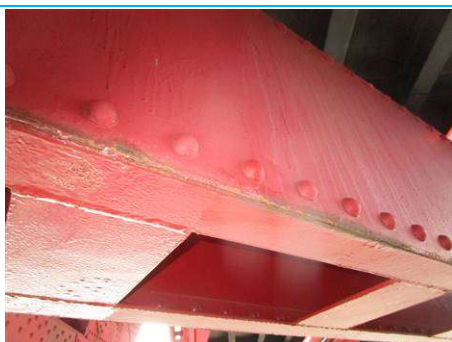
Matériaux : ZPSO-002  
Prélèvement : P003

Description : Peinture avec nettoyage préalable sur contreventement  
Localisation : Pont de Tancarville - Travée Centrale - Suspente 55  
Résultat : Absence d'amiante  
Quantité :

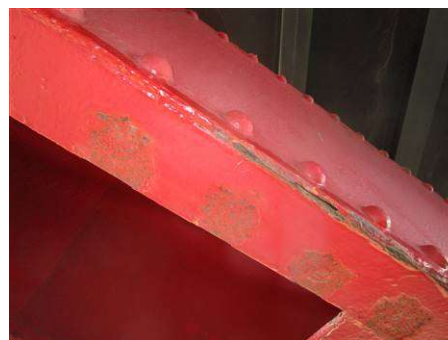
Matériaux : ZPSO-002  
Prélèvement : P009

Description : Peinture avec nettoyage préalable sur contreventement  
Localisation : Pont de Tancarville - Travée Latérale - Suspente 57  
Résultat : Absence d'amiante  
Quantité :

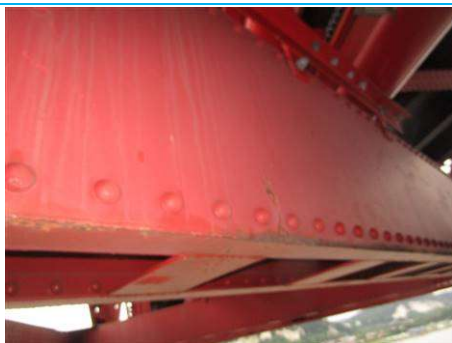
Prélèvement : P004

Description : Peinture sans nettoyage préalable sur contreventement

Localisation : Pont de Tancarville - Travée Centrale - Suspente 55

Résultat : Absence d'amiante

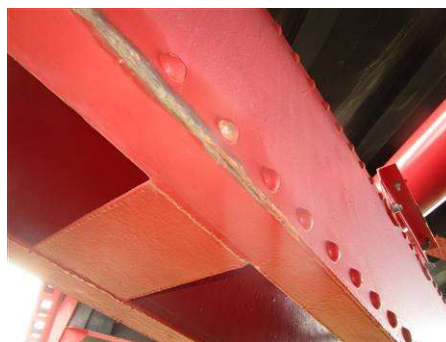
Prélèvement : P010

Description : Peinture sans nettoyage préalable sur contreventement

Localisation : Pont de Tancarville - Travée Latérale - Suspente 57

Résultat : Absence d'amiante

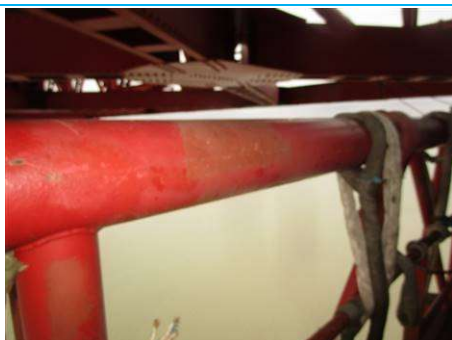
Prélèvement : P005

Description : Frottis avec lingette sur lisse haute de la nacelle côté aval

Localisation : Pont de Tancarville - Travée Centrale - Suspente 55

Résultat : Absence d'amiante

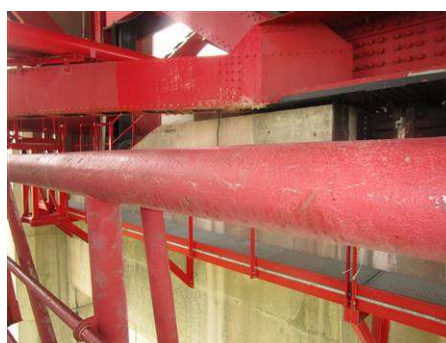
Prélèvement : P011

Description : Frottis avec lingette sur lisses hautes de la nacelle (deux côtés)

Localisation : Pont de Tancarville - Travée Latérale - Suspente 57

Résultat : Absence d'amiante

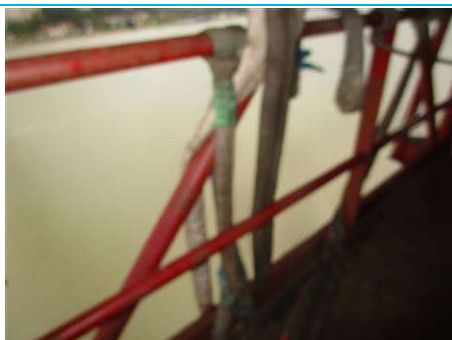
Prélèvement : P006

Description : Frottis avec lingette sur lisses intermédiaires de la nacelle côté aval

Localisation : Pont de Tancarville - Travée Centrale - Suspente 55

Résultat : Absence d'amiante

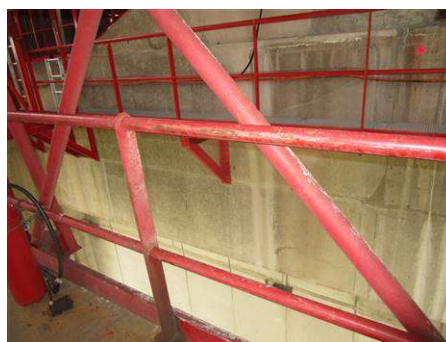
Prélèvement : P012

Description : Frottis avec lingette sur lisses intermédiaires de la nacelle (deux côtés)

Localisation : Pont de Tancarville - Travée Latérale - Suspente 57

Résultat : Présence d'amiante

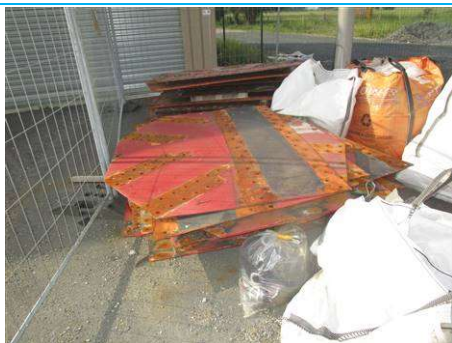
Prélèvement : P013

Localisation	Composant		N° Matériau	N° Prélèvement	Conclusion (justification)	Type de sondage	Quantité
Pont de Tancarville - Travée Latérale - Suspente 57	Peintures	Frottis avec lingette sur lisses intermédiaires de la nacelle (deux côtés)	ZPSO-003	P012	Présence d'amiante (Après analyse en laboratoire)		
Pont de Tancarville - Sous Pylone Sud - Amas de tôles	Peintures	Frottis avec lingette sur tôles	ZPSO-004	P013	Présence d'amiante (Après analyse en laboratoire)

Description : Frottis avec lingette sur tôles

Localisation : Pont de Tancarville - Sous Pylone Sud - Amas de tôles

Résultat : Présence d'amiante

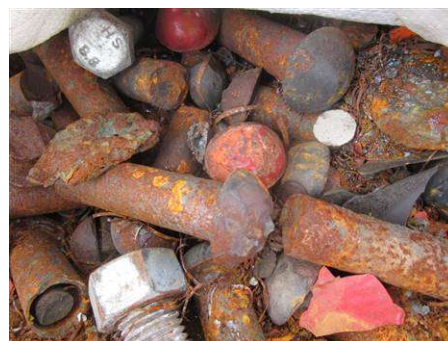
Prélèvement : P014

Description : Grattage peinture sur rivets (noire)

Localisation : Pont de Tancarville - Sous Pylone Sud - Amas de tôles

Résultat : Absence d'amiante

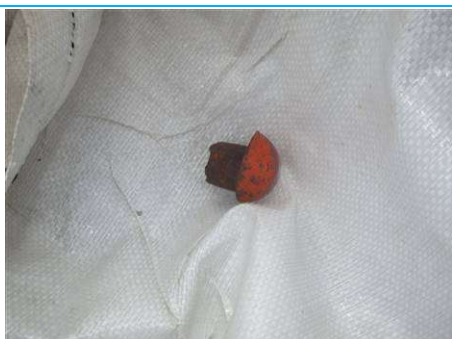
Prélèvement : P015

Description : Grattage peinture sur rivets (rouge/orange)

Localisation : Pont de Tancarville - Sous Pylone Sud - Amas de tôles

Résultat : Absence d'amiante

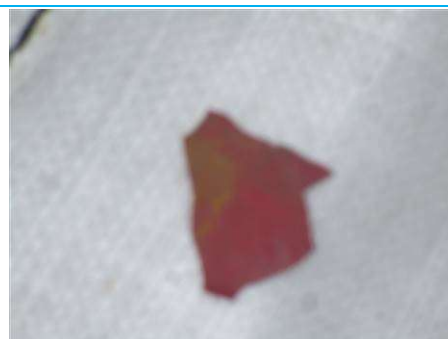
Prélèvement : P016

Description : Grosse écaille de peinture (rouge/orange) en vrac dans sac déchets

Localisation : Pont de Tancarville - Sous Pylone Sud - Amas de tôles

Résultat : Absence d'amiante
