Rapport de repérage des matériaux et produits contenant de l'amiante avant réalisation de travaux dans un immeuble bâti

Nom du site : CPAM DES FLANDRES - DUNKERQUE -
CONTRÔLE D'ACCES

C.P.A.M DES FLANDRES
2 RUE DE LA BATELLERIE
59140 DUNKERQUE

Référence du rapport : 362760525.3.R

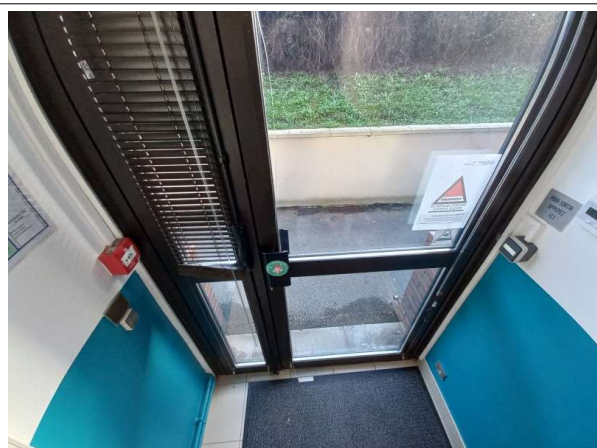
Prélèvement - P001 : C.P.A.M des Flandres / REZ-DE-JARDIN
/ Accès issue de secours Entrée C - Enduit- (Absence d'amiante)

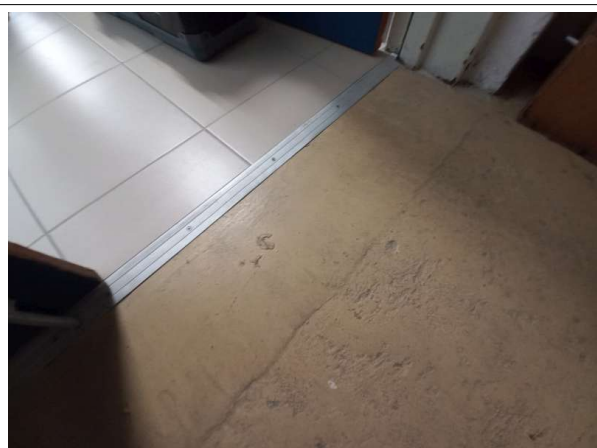
Prélèvement - P003 : C.P.A.M des Flandres / REZ-DE-JARDIN
/ Archives Comptables n°012 - Sol coulé- (Absence d'amiante)

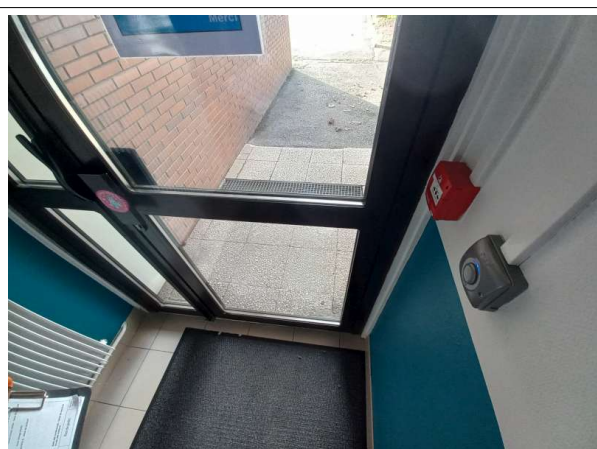
Prélèvement - P005 : C.P.A.M des Flandres / REZ-DE-JARDIN
/ Accès fournisseurs Entrée D - Enduit- (Absence d'amiante)

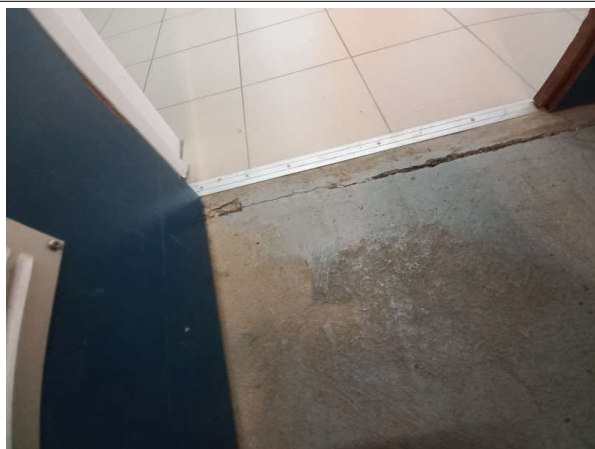
Prélèvement - P007 : C.P.A.M des Flandres / REZ-DE-JARDIN
/ Local surpresseurs n°002 - Sol coulé- (Absence d'amiante)

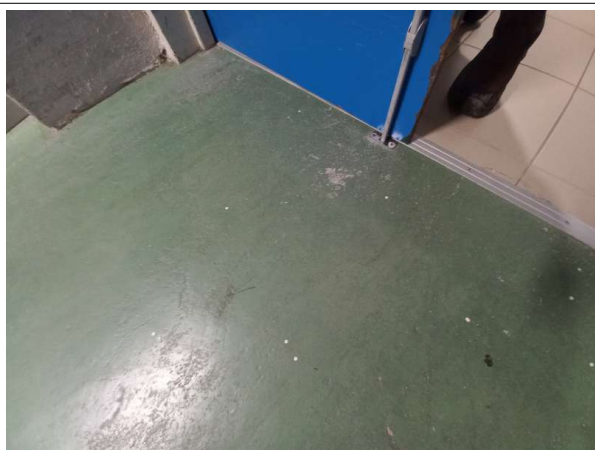
Prélèvement - P009 : C.P.A.M des Flandres / REZ-DE-JARDIN
/ Archives contrôle des Prest n°042 et 024 - Sol coulé-
(Absence d'amiante)

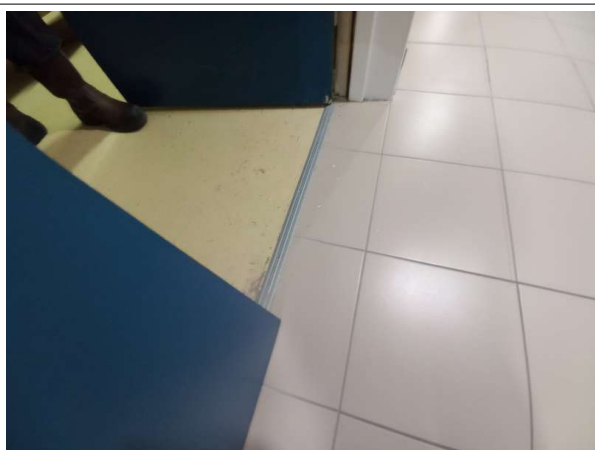
Prélèvement - P011 : C.P.A.M des Flandres / REZ-DE-JARDIN
/ Archives Rentes n°026 - Sol coulé- (Absence d'amiante)

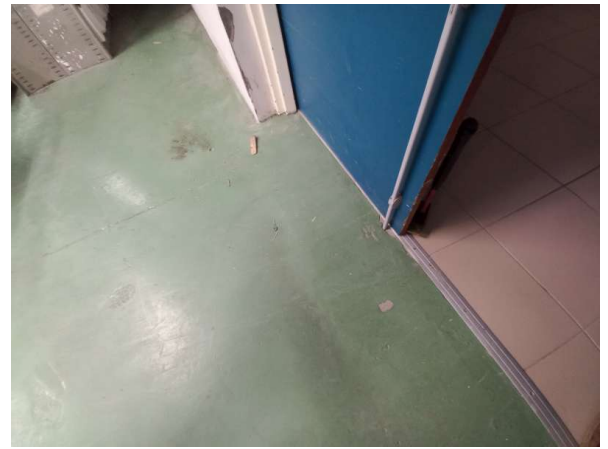
Prélèvement - P015 : C.P.A.M des Flandres / REZ-DE-JARDIN
/ Archives Contrôle des Prest. - Sol coulé- (Absence d'amiante)

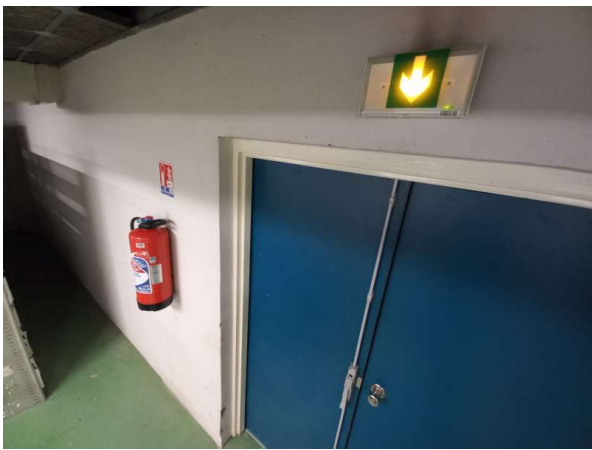
Prélèvement - P016 : C.P.A.M des Flandres / REZ-DE-JARDIN
/ Archives Contrôle des Prest. - Enduit- (Absence d'amiante)

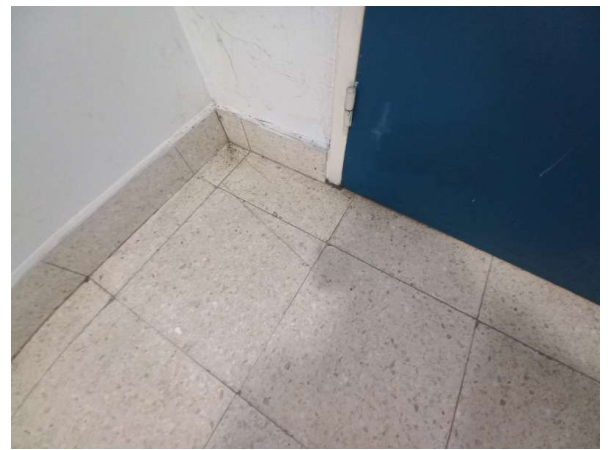
Prélèvement - P017 : C.P.A.M des Flandres / REZ-DE-JARDIN
/ Cage d'escalier NORD - Colle de carrelage- (Absence d'amiante)

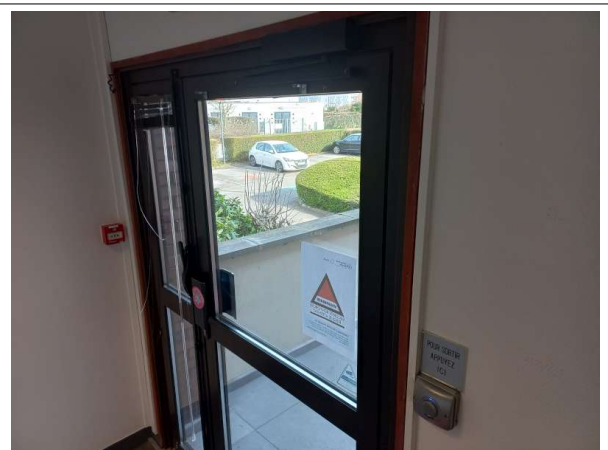
Prélèvement - P019 : C.P.A.M des Flandres / REZ-DE-CHAUSSEE / Accès issue de secours Entrée B - Panneau de cloison- (Absence d'amiante)

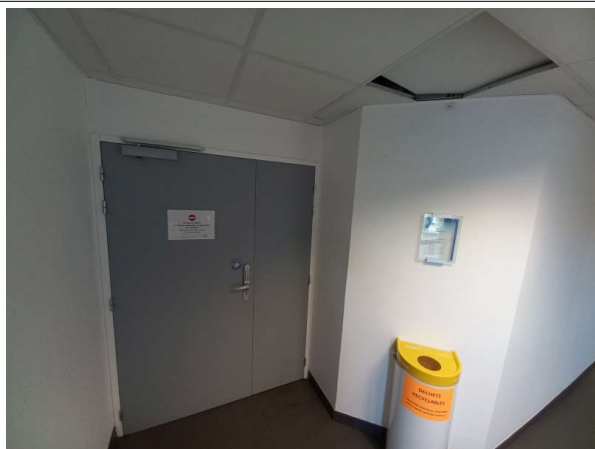
Prélèvement - P020 : C.P.A.M des Flandres / REZ-DE-CHAUSSÉE / ELSM Secrétariat médical n°057 et 054 - Enduit-
(Absence d'amiante)

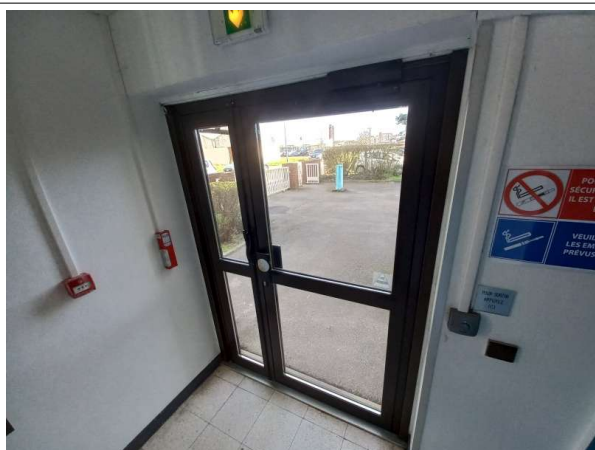
Prélèvement - P022 : C.P.A.M des Flandres / REZ-DE-CHAUSSÉE / Accès issue de secours Entrée A - Enduit-
(Absence d'amiante)

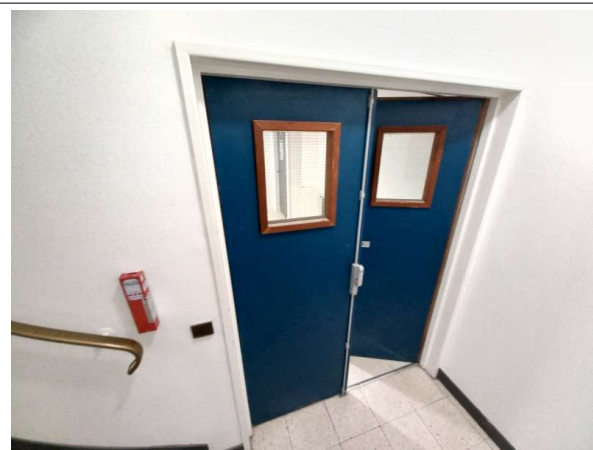
Prélèvement - P023 : C.P.A.M des Flandres / REZ-DE-CHAUSSÉE / Cage d'escalier centrale vers RDJ - Enduit-
(Présence d'amiante)

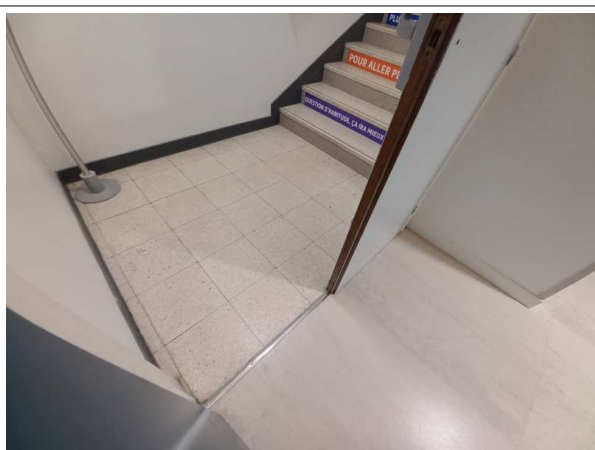
Prélèvement - P024 : C.P.A.M des Flandres / REZ-DE-CHAUSSÉE / Cage d'escalier centrale vers RDC - Enduit-
(Présence d'amiante)

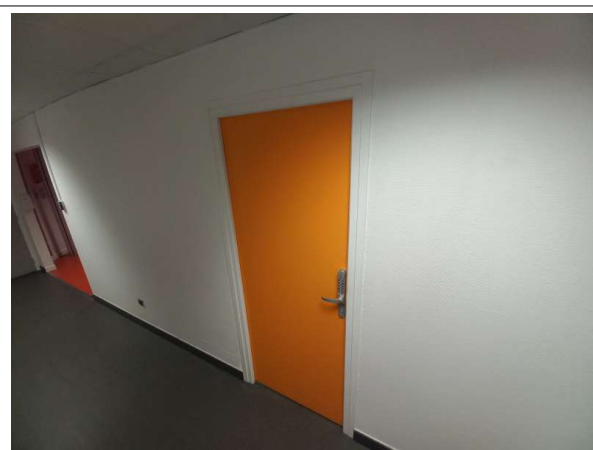
Prélèvement - P025 : C.P.A.M des Flandres / REZ-DE-CHAUSSÉE / Circulation vers service ELSM - Enduit- (Absence
d'amiante)

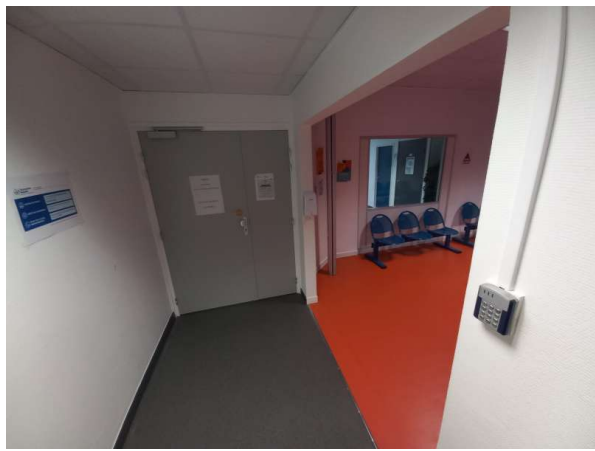
Prélèvement - P025 : C.P.A.M des Flandres / REZ-DE-CHAUSSÉE / Circulation vers service ELSM - Enduit- (Absence d'amiante)

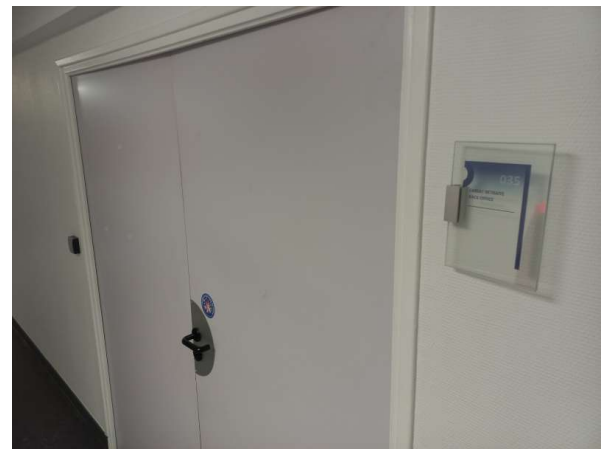
Prélèvement - P026 : C.P.A.M des Flandres / REZ-DE-CHAUSSÉE / Back Office CARSAT n°033 - Panneau de cloison- (Absence d'amiante)

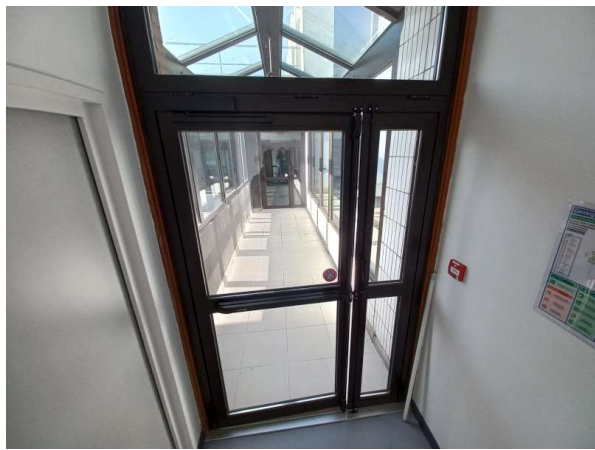
Prélèvement - P027 : C.P.A.M des Flandres / REZ-DE-CHAUSSÉE / Accès escalier logis issue de secours - Panneau de cloison- (Absence d'amiante)

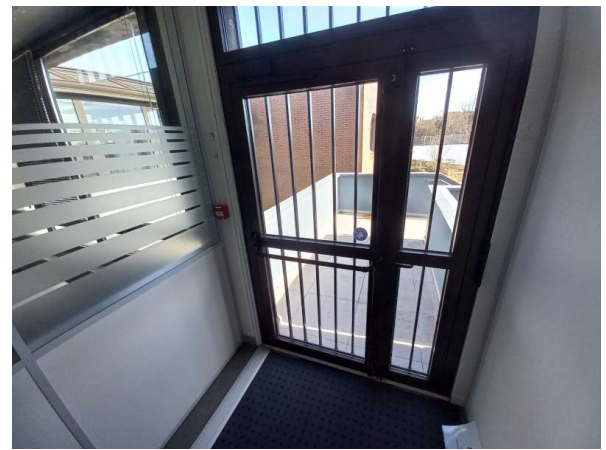
Prélèvement - P027 : C.P.A.M des Flandres / REZ-DE-CHAUSSÉE / Accès escalier logis issue de secours - Panneau de cloison- (Absence d'amiante)

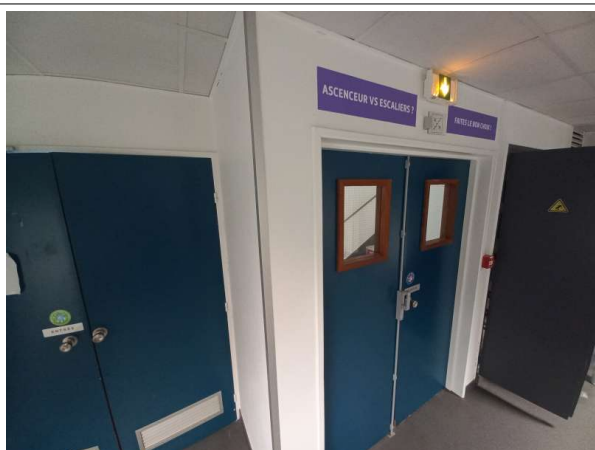
Prélèvement - P028 : C.P.A.M des Flandres / R+1 / Cage d'escalier centrale - Enduit- (Absence d'amiante)

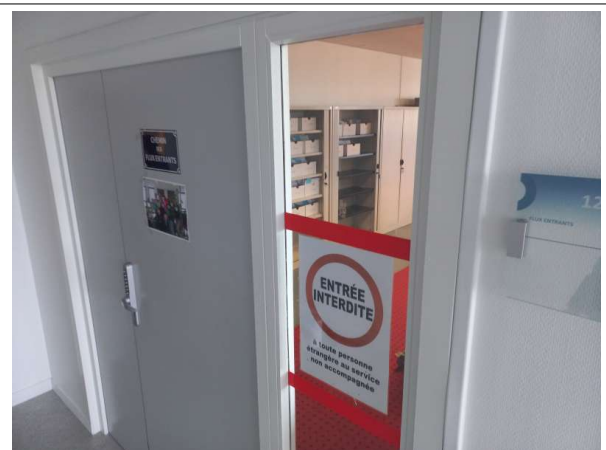
Prélèvement - P029 : C.P.A.M des Flandres / R+1 / Flux entrants n°124 - Panneau de cloison- (Absence d'amiante)

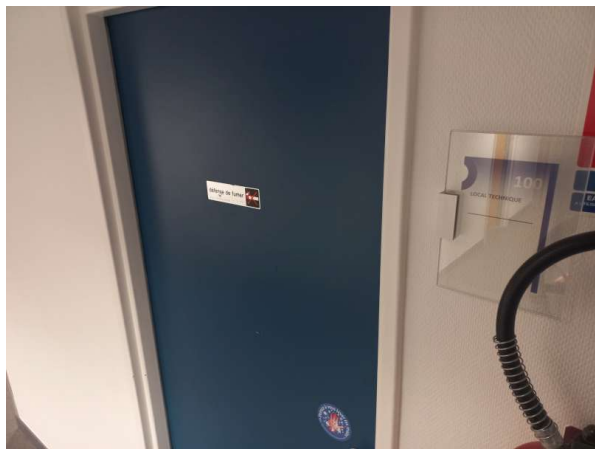
Prélèvement - P030 : C.P.A.M des Flandres / R+1 / Archives
Prod n°130 - Enduit- (Absence d'amiante)

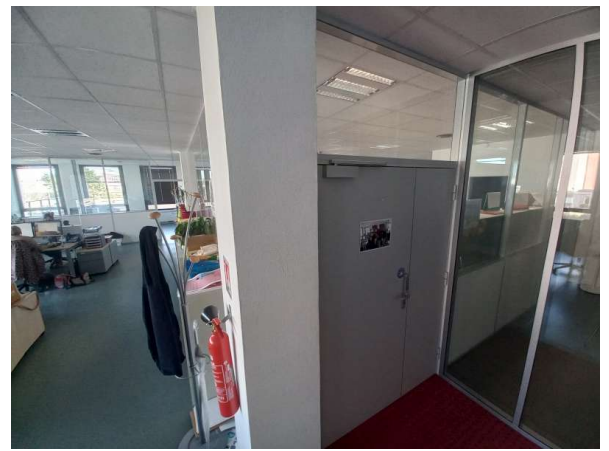
Prélèvement - P031 : C.P.A.M des Flandres / R+1 / Flux
entrants n°124 depuis local 121 - Enduit- (Absence d'amiante)

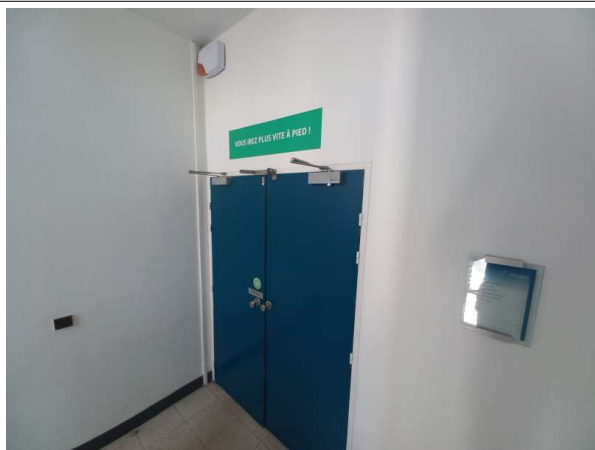
Prélèvement - P032 : C.P.A.M des Flandres / R+1 / Cage
d'escalier NORD - Enduit- (Absence d'amiante)

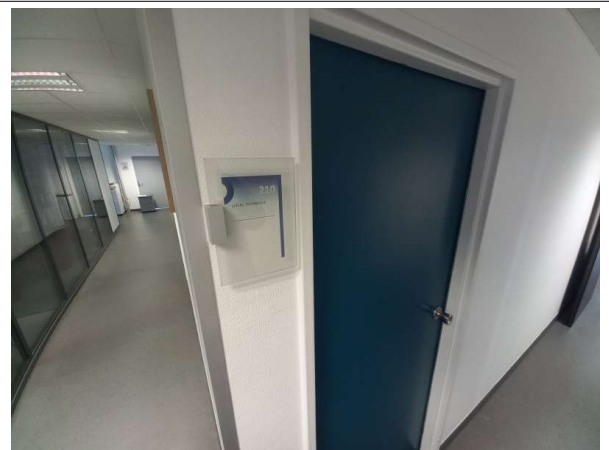
Prélèvement - P033 : C.P.A.M des Flandres / R+2 / Archives
RH n°210 - Enduit- (Absence d'amiante)

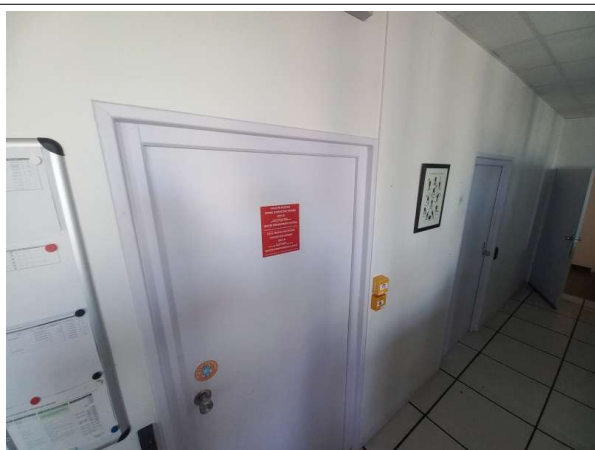
Prélèvement - P034 : C.P.A.M des Flandres / R+3 / Salle
serveurs n°309 B - Enduit- (Absence d'amiante)

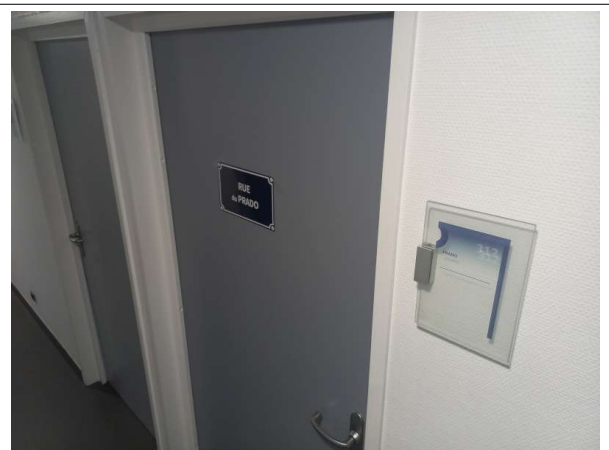
Prélèvement - P035 : C.P.A.M des Flandres / R+3 / CAM -
PRADO n°312 - Panneau de cloison- (Absence d'amiante)

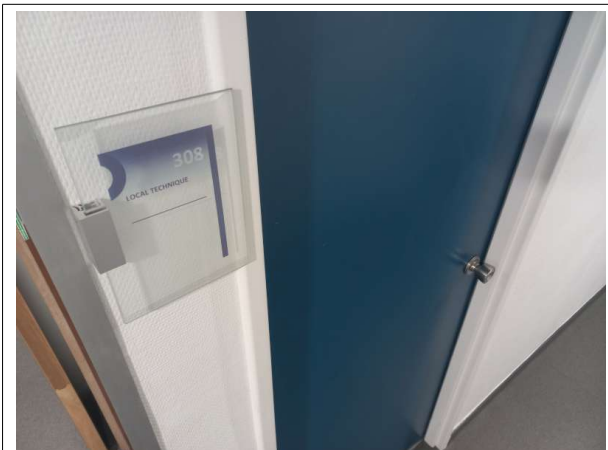
Prélèvement - P036 : C.P.A.M des Flandres / R+3 / Archives
régul n°308 - Enduit- (Absence d'amiante)

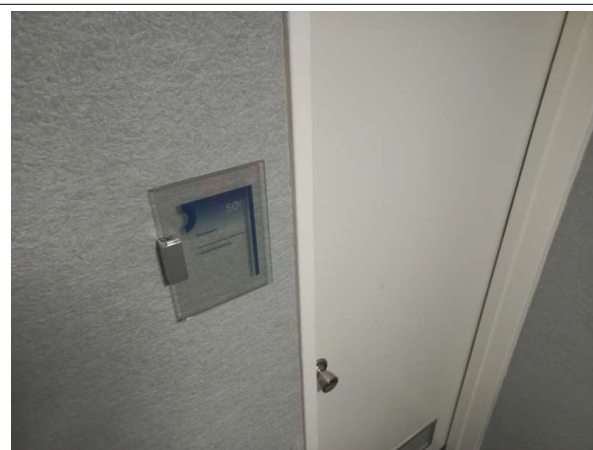
Prélèvement - P037 : C.P.A.M des Flandres / R+5 / Président
du CA n°500 - Enduit- (Absence d'amiante)

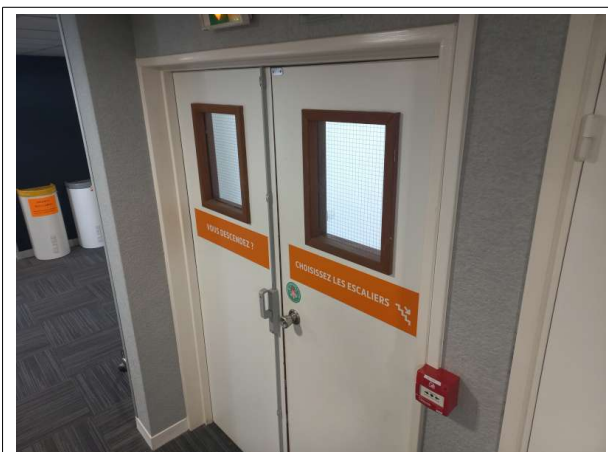
Prélèvement - P038 : C.P.A.M des Flandres / R+5 / Cage
d'escalier centrale - Enduit- (Présence d'amiante)

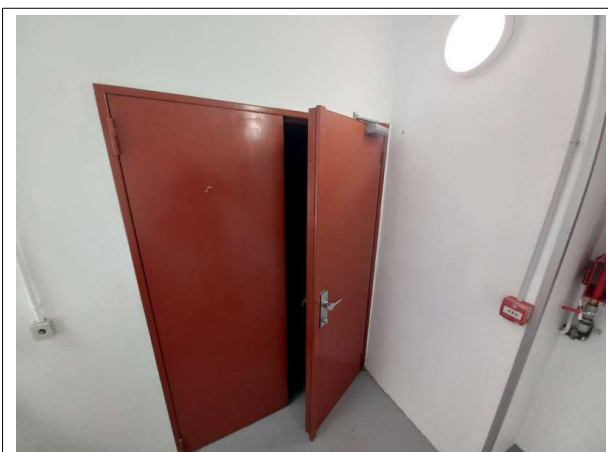
Prélèvement - P040 : C.P.A.M des Flandres / R+6 / Cage
d'escalier centrale - Enduit- (Présence d'amiante)

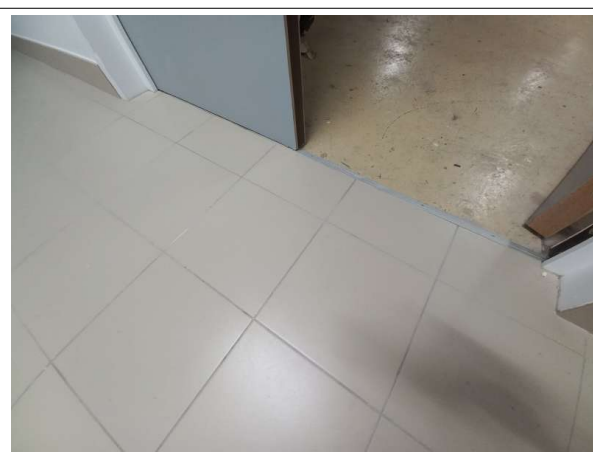
Déclaré - : C.P.A.M des Flandres / REZ-DE-JARDIN / Archives
AT n°018 - Colle de carrelage- (Absence d'amiante)

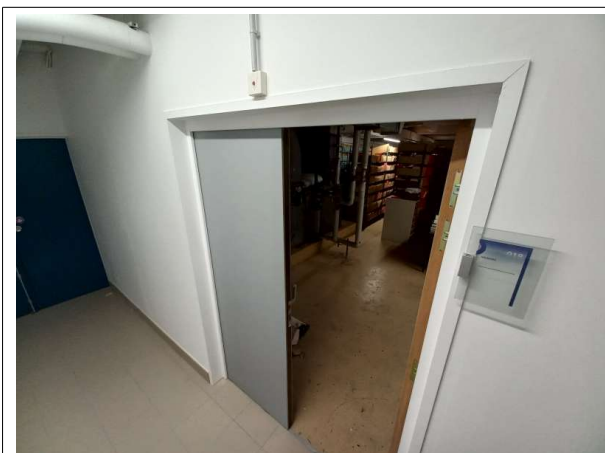
Déclaré - : C.P.A.M des Flandres / REZ-DE-JARDIN / Archives
AT n°018 - Panneau de cloison- (Absence d'amiante)

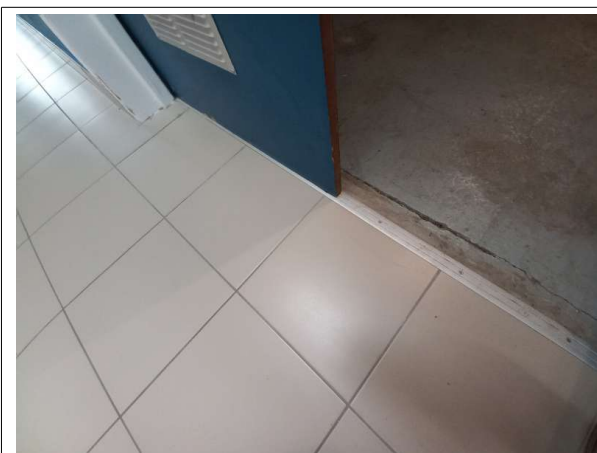
déclaré - : C.P.A.M des Flandres / REZ-DE-JARDIN / Local
surpresseurs n°002 - Colle de carrelage- (Absence d'amiante)

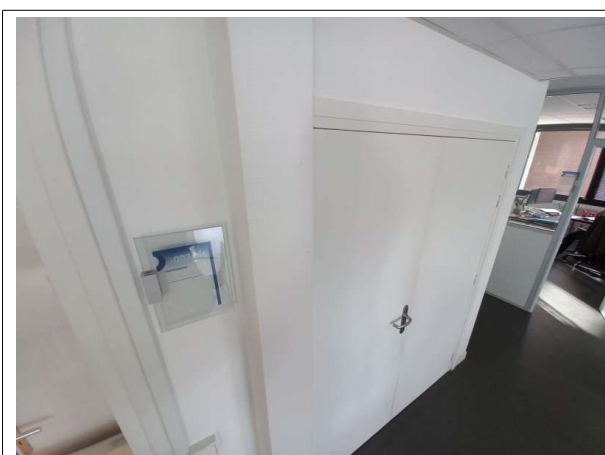
déclaré - : C.P.A.M des Flandres / REZ-DE-JARDIN / Admin
générale n°009 B - Panneau de cloison- (Absence d'amiante)

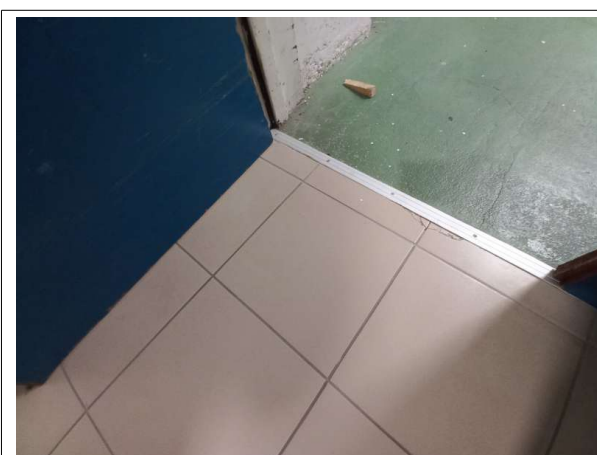
déclaré - : C.P.A.M des Flandres / REZ-DE-JARDIN / Archives
contrôle des Prest n°042 et 024 - Colle de carrelage- (Absence
d'amiante)

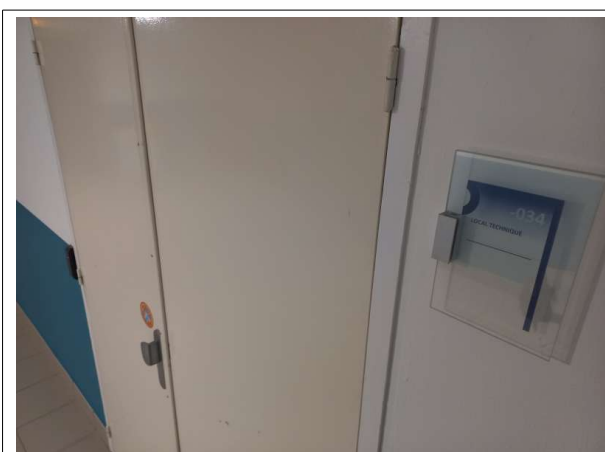
Déclaré - : C.P.A.M des Flandres / REZ-DE-JARDIN /
Stockage informatique n°034 - Panneau de cloison- (Absence
d'amiante)

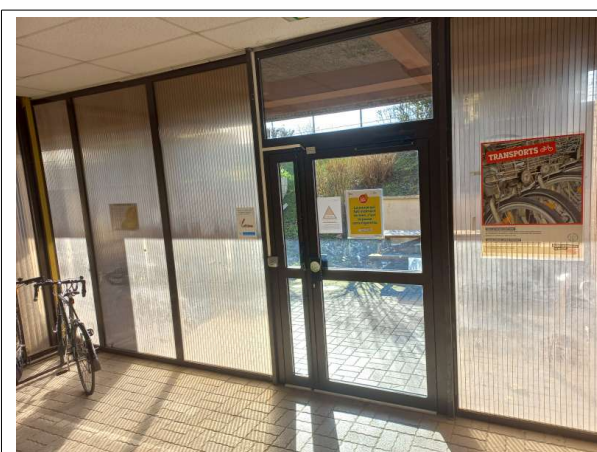
Déclaré - : C.P.A.M des Flandres / REZ-DE-JARDIN / Garage
à vélo accès Entrée E - Panneau- (Absence d'amiante)

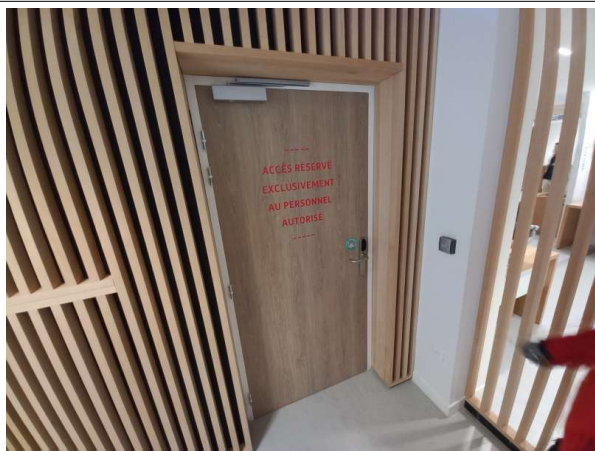
déclaré - : C.P.A.M des Flandres / REZ-DE-CHAUSSÉE / Accueil espace libre service - Panneau- (Absence d'amiante)

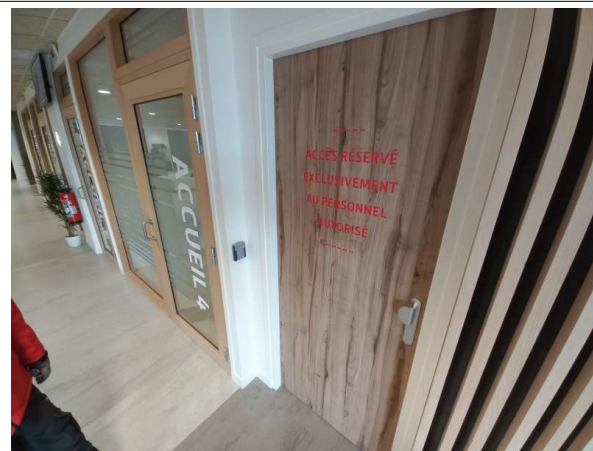
déclaré - : C.P.A.M des Flandres / REZ-DE-CHAUSSÉE / Accueil espace Conseils - Panneau- (Absence d'amiante)

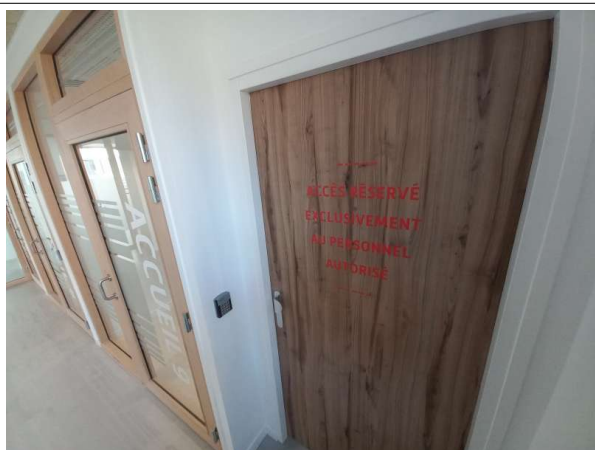
déclaré - : C.P.A.M des Flandres / REZ-DE-CHAUSSÉE / Accueil espace Conseils - Panneau- (Absence d'amiante)

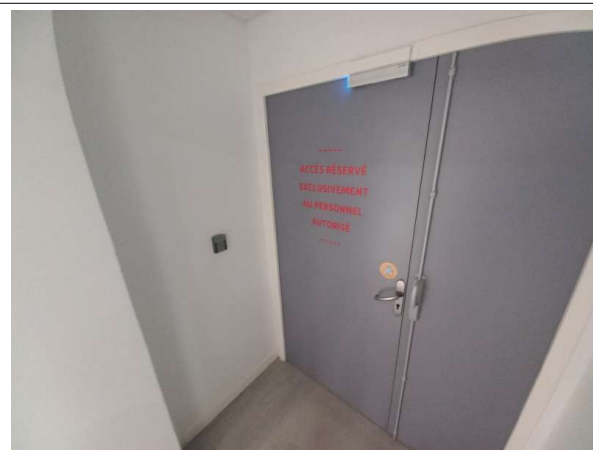
déclaré - : C.P.A.M des Flandres / REZ-DE-CHAUSSÉE / Accueil - Circulation vers cage d'esc - Panneau- (Absence d'amiante)

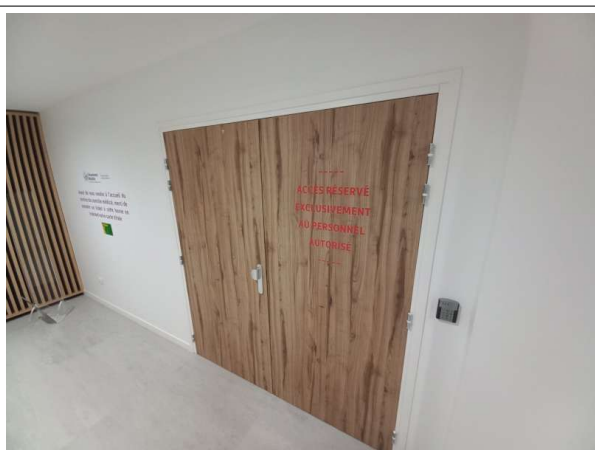
déclaré - : C.P.A.M des Flandres / REZ-DE-CHAUSSÉE / Accueil - Circulation vers cage d'esc - Panneau- (Absence d'amiante)

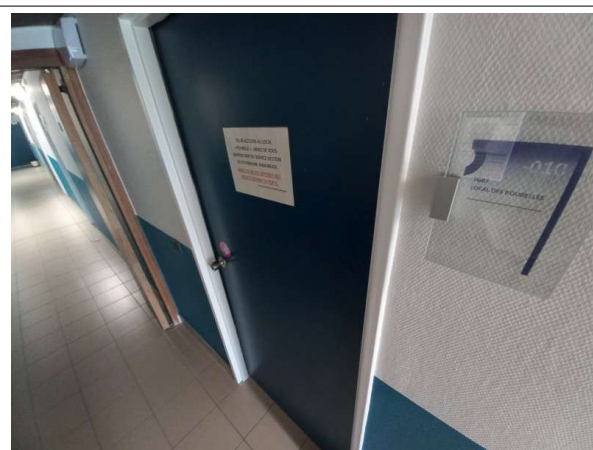
prélevé - idem P004 : C.P.A.M des Flandres / REZ-DE-JARDIN / Couloir vers local poubelles et TGBT - Enduit- (Absence d'amiante)

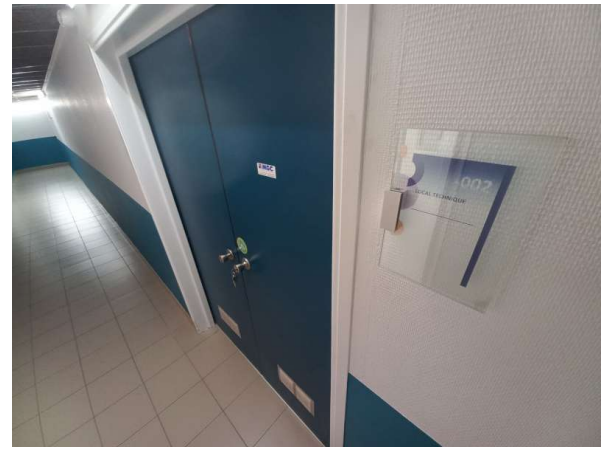
prélevé - idem P006 : C.P.A.M des Flandres / REZ-DE-JARDIN
/ Local surpresseurs n°002 - Enduit- (Absence d'amiante)

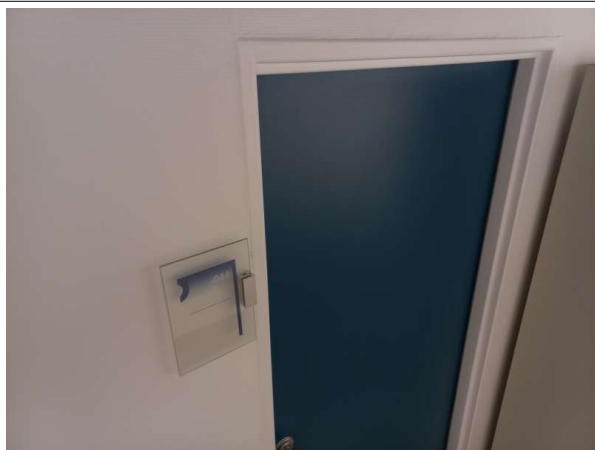
prélevé - idem P008 : C.P.A.M des Flandres / REZ-DE-JARDIN
/ Stockage patrimoine n°044 - Enduit- (Absence d'amiante)

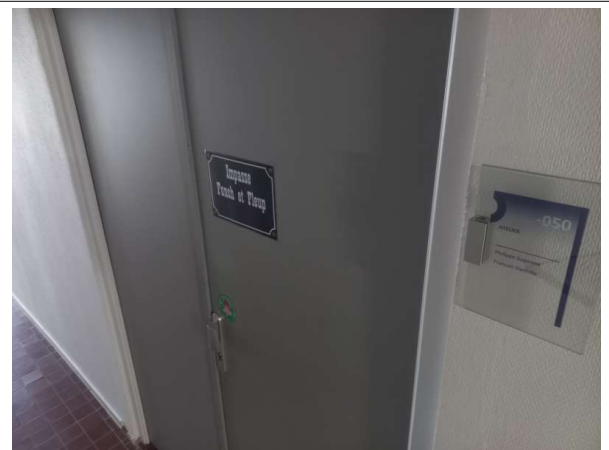
prélevé - idem P008 : C.P.A.M des Flandres / REZ-DE-JARDIN
/ Couloir vers Atelier n°050 - Enduit- (Absence d'amiante)

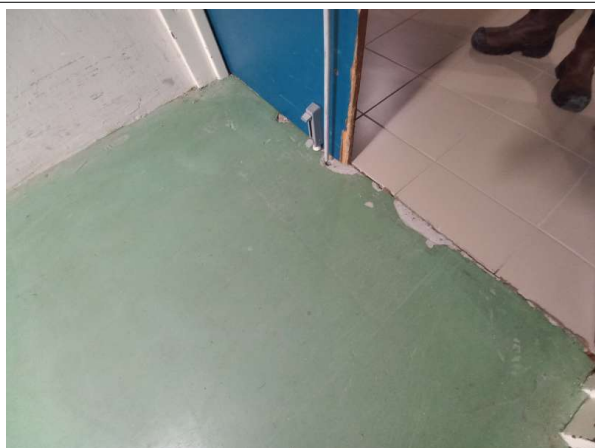
prélevé - idem P009 : C.P.A.M des Flandres / REZ-DE-JARDIN
/ Archives contrôle des Prest n°040 et 027 - Sol coulé-
(Absence d'amiante)

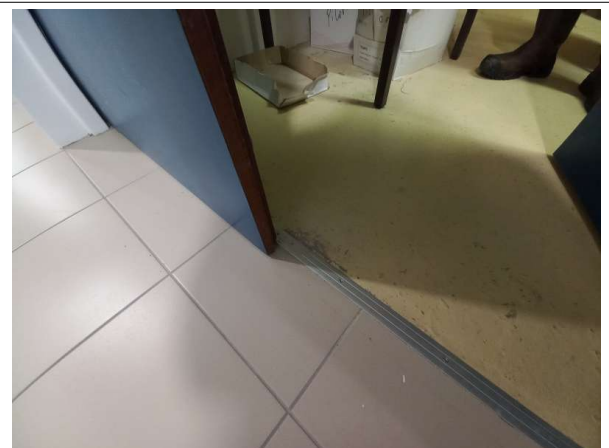
prélevé - idem P009 : C.P.A.M des Flandres / REZ-DE-JARDIN
/ Archives Direction n°029 - Sol coulé- (Absence d'amiante)

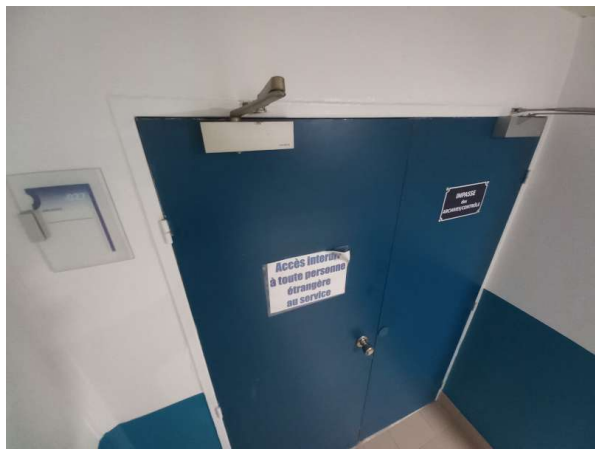
prélevé - idem P010 : C.P.A.M des Flandres / REZ-DE-JARDIN
/ Archives contrôle des Prest n°040 et 027 - Enduit- (Absence d'amiante)

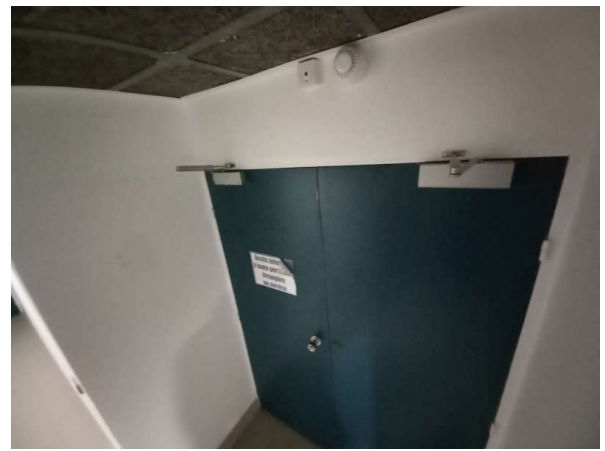
prélevé - idem P010 : C.P.A.M des Flandres / REZ-DE-JARDIN
/ Archives Direction n°029 - Enduit- (Absence d'amiante)

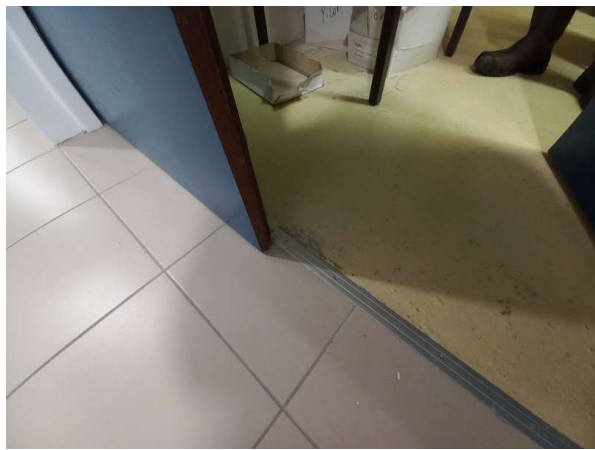
prélevé - idem P011 : C.P.A.M des Flandres / REZ-DE-JARDIN
/ Archives n°023 - Sol coulé- (Absence d'amiante)

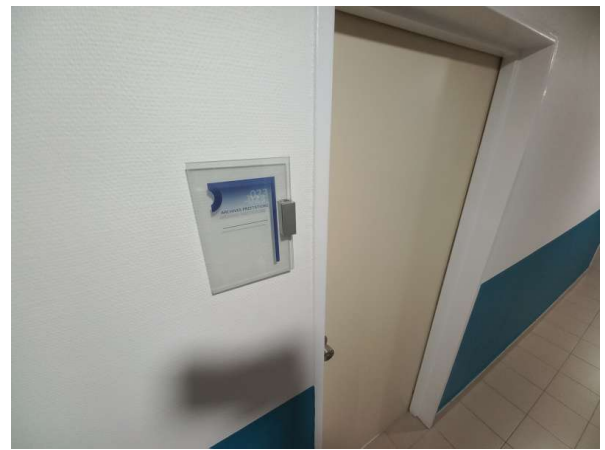
prélevé - idem P012 : C.P.A.M des Flandres / REZ-DE-JARDIN
/ Archives n°023 - Enduit- (Absence d'amiante)

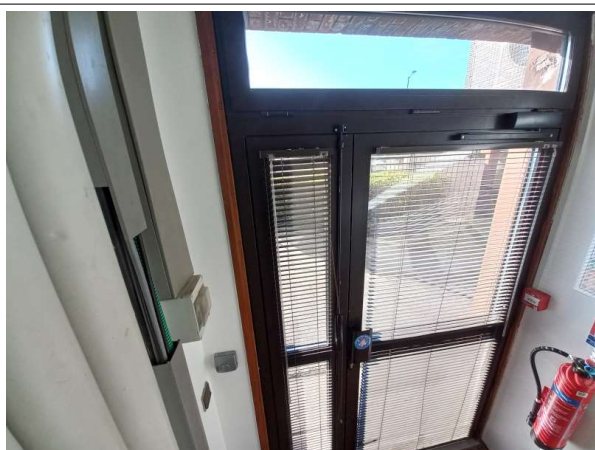
prélevé - idem P013 : C.P.A.M des Flandres / REZ-DE-JARDIN
/ Couloir Atelier - issue de secours - Panneau de cloison- (Absence d'amiante)

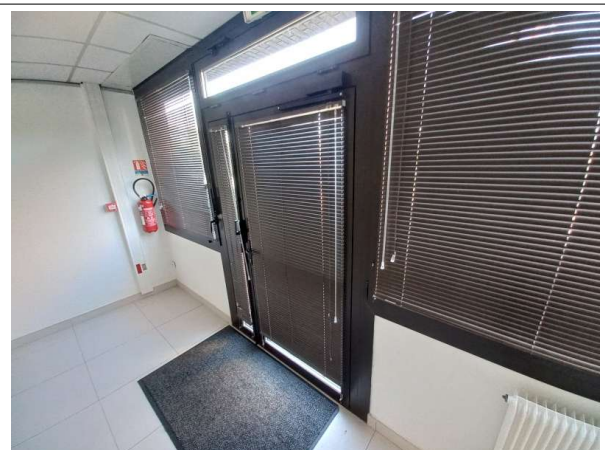
prélevé - idem P013 : C.P.A.M des Flandres / REZ-DE-JARDIN
/ Salles des conférences n°036 et 037 - Panneau de cloison- (Absence d'amiante)

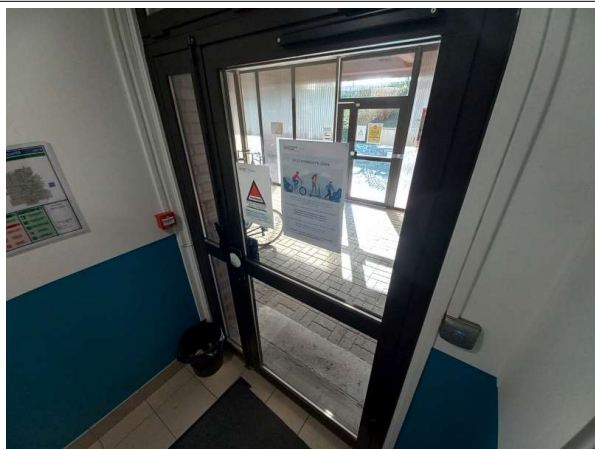
prélevé - idem P013 : C.P.A.M des Flandres / REZ-DE-JARDIN / Circulation accès Entrée E - Panneau de cloison- (Absence d'amiante)

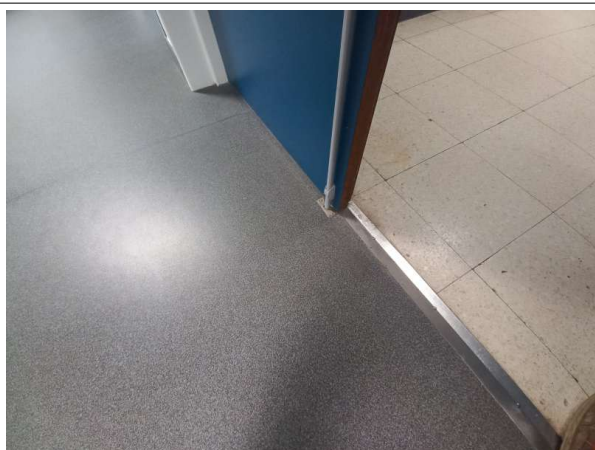
prélevé - idem P017 : C.P.A.M des Flandres / R+1 / Cage d'escalier NORD - Colle de carrelage- (Absence d'amiante)

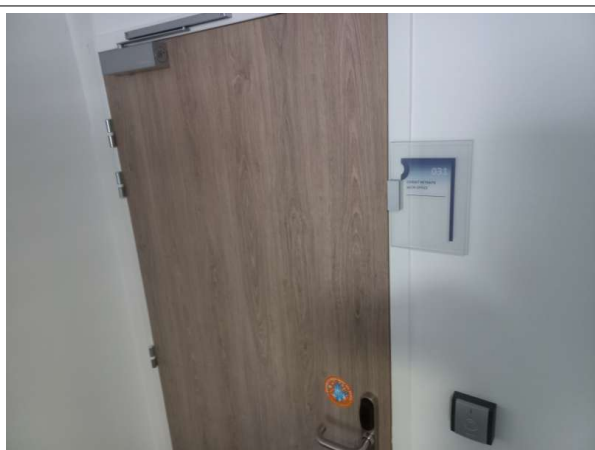
prélevé - idem P026 : C.P.A.M des Flandres / REZ-DE-CHAUSSÉE / Salle de réunion CARSAT n°031 - Panneau de cloison- (Absence d'amiante)

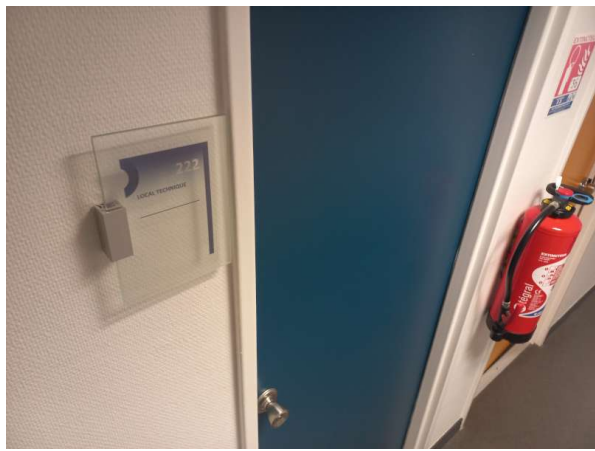
prélevé - idem P033 : C.P.A.M des Flandres / R+2 / Archives
contrôle n°222 - Enduit- (Absence d'amiante)

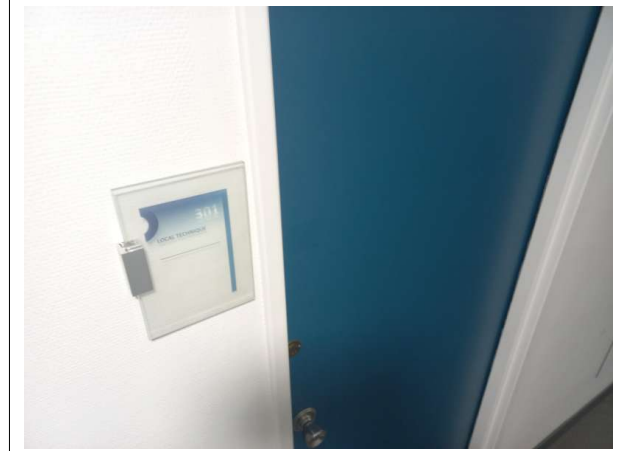
prélevé - idem P036 : C.P.A.M des Flandres / R+3 / Ex-
autocont n°301 - Enduit- (Absence d'amiante)
