Rapport de repérage des matériaux et produits contenant de l'amiante avant réalisation de travaux dans un immeuble bâti

Date(s) du repérage : le 26/02/2024

Nom du site : CPAM DES FLANDRES - ARMENTIÈRES -
CONTRÔLE D'ACCES

Référence du rapport : 362760524.3.R

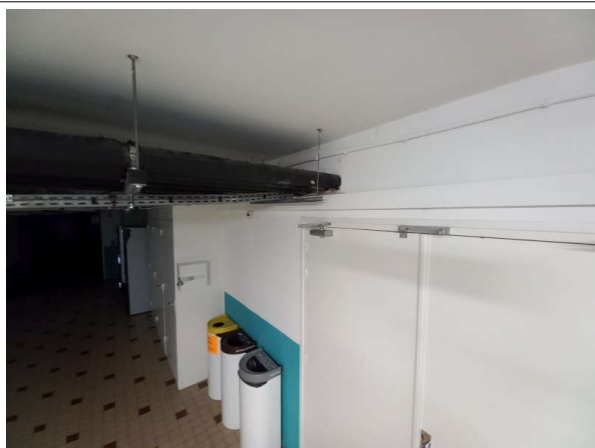
Prélèvement - P001 : C.P.A.M Des Flandres / SOUS-SOL / Circulation principal - Couloir - Enduit- (Absence d'amiante)

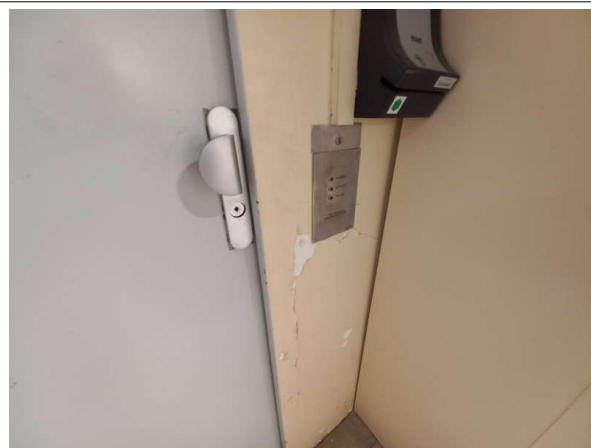
Prélèvement - P002 : C.P.A.M Des Flandres / SOUS-SOL / Salle Serveur onduleurs n°116 et 117 - Enduit- (Absence d'amiante)

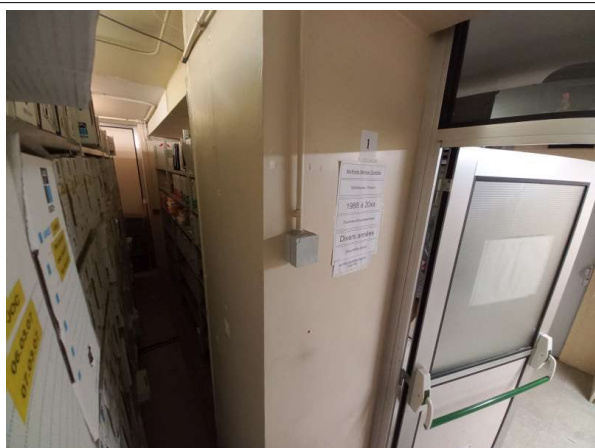
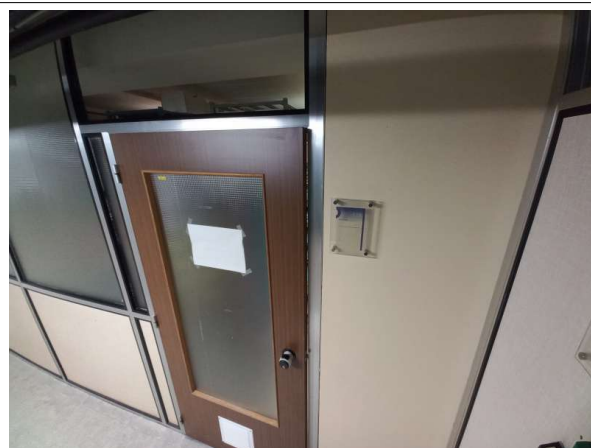
Prélèvement - P003 : C.P.A.M Des Flandres / SOUS-SOL / Archives Comptables n°120 - Enduit- (Absence d'amiante)

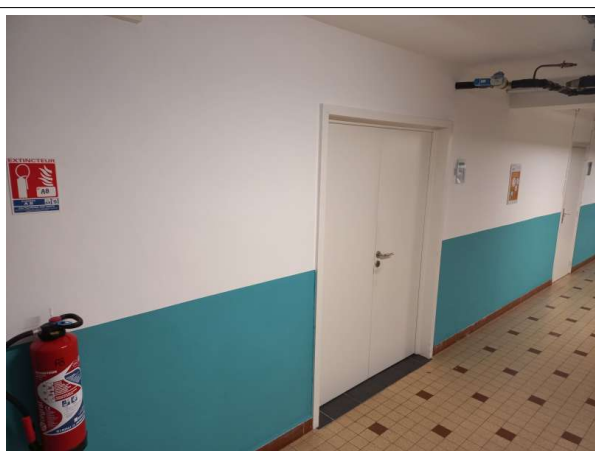
C.P.A.M Des Flandres / SOUS-SOL / Atelier n°115	Mur	Enduit	ciment, gris(e)	P004	Résultat d'analyse	/	NON
C.P.A.M Des Flandres / SOUS-SOL / Salle de pause n°113	Cloison	Panneau vissé	bois, marron	/	Ne contient pas d'amiante par nature	/	NON
C.P.A.M Des Flandres / SOUS-SOL / Local Stockage n°111	/	Panneau de cloison	carton, plâtre, blanc(he), marron	/	Marquage matériau	BA13 / Rénovation en date de 2004/2006.	NON

Prélèvement - P004 : C.P.A.M Des Flandres / SOUS-SOL / Atelier n°115 - Enduit- (Absence d'amiante)

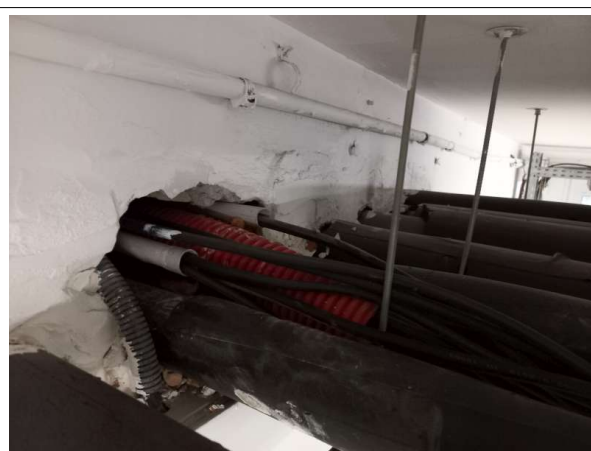
Prélèvement - P005 : C.P.A.M Des Flandres / SOUS-SOL / Circulation principal - Couloir - Rebouchage- (Absence d'amiante)

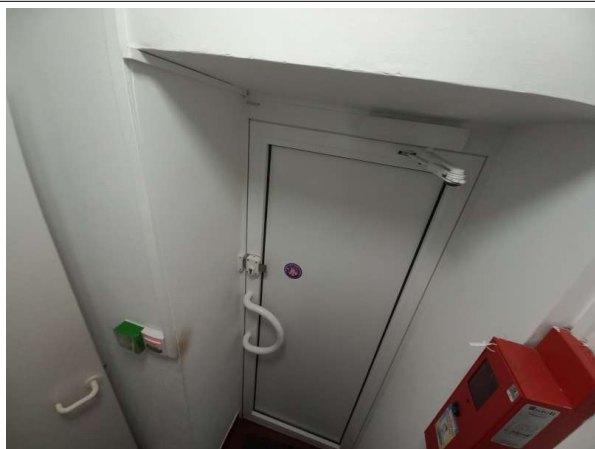
Matériaux et produits listés en annexe A de la norme NF X 46-020 concernés par les travaux prévus			
Localisation	Ouvrage	Matériau ou produit	Description
C.P.A.M Des Flandres / SOUS-SOL / Cage d'escalier rouge	Mur	Enduit	plâtre, peint, blanc(he), Peinture + plâtre.

Prélèvement - P006 : C.P.A.M Des Flandres / SOUS-SOL /
Cage d'escalier rouge - Enduit- (Présence d'amiante)

Dans tous les cas, et sans préjudice des autres dispositions réglementaires applicables, il est nécessaire d'avertir de la présence d'amiante toute personne pouvant intervenir sur ou à proximité des matériaux et produits concernés ou de ceux les recouvrant ou les protégeant.

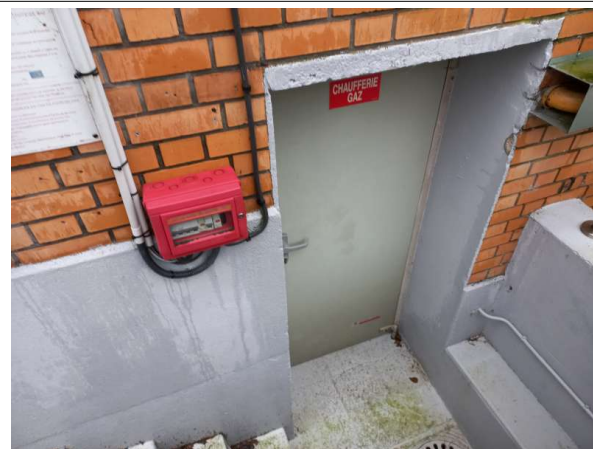
Prélèvement - P007 : C.P.A.M Des Flandres / SOUS-SOL /
Chaudière n°112 - Enduit- (Absence d'amiante)

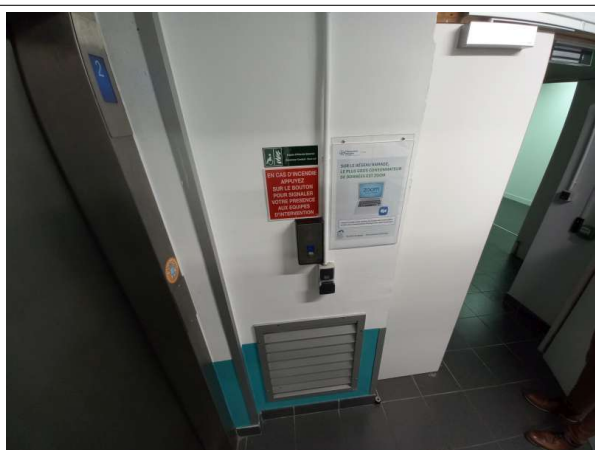
Prélèvement - P008 : C.P.A.M Des Flandres / SOUS-SOL /
Palier cage d'ascenseur centrale - Enduit- (Absence d'amiante)

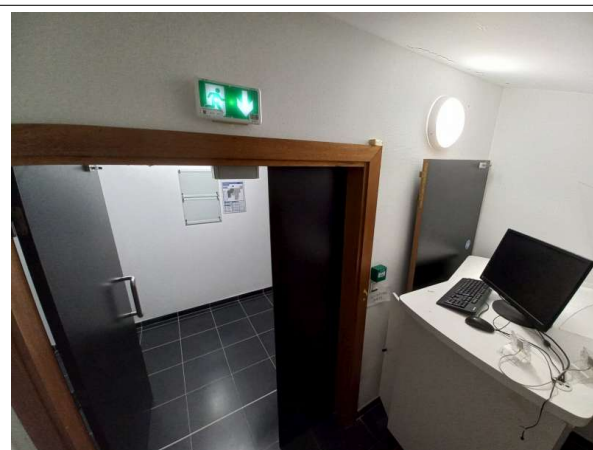
Prélèvement - P009 : C.P.A.M Des Flandres / REZ-DE-
CHAUSSÉE / Cage d'escalier central - Panneau de cloison-
(Absence d'amiante)

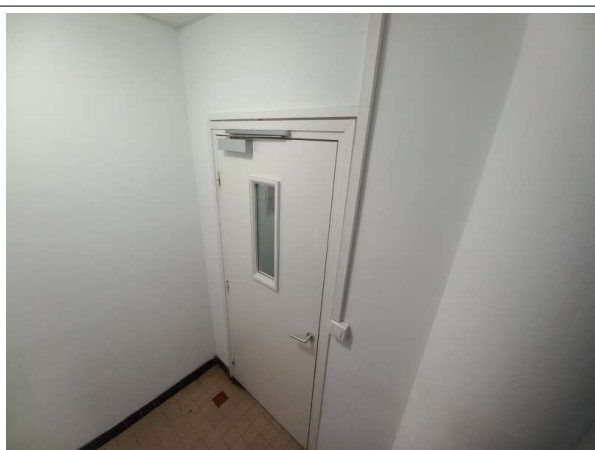
Prélèvement - P010 : C.P.A.M Des Flandres / REZ-DE-
CHAUSSÉE / Accès cage escalier rouge - Panneau de cloison-
(Absence d'amiante)

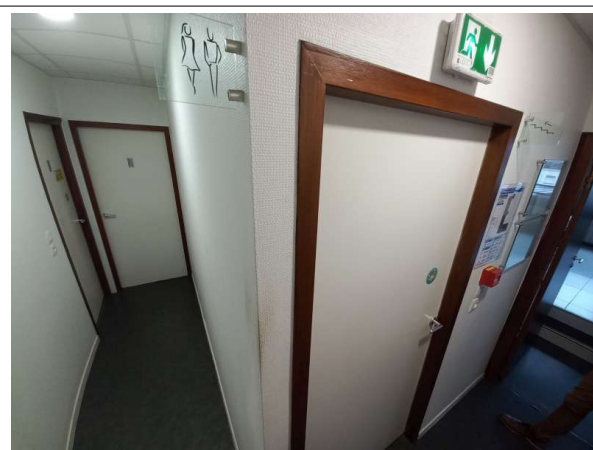
Prélèvement - P011 : C.P.A.M Des Flandres / R+1 / Cage
d'escalier rouge - Panneau de cloison- (Absence d'amiante)

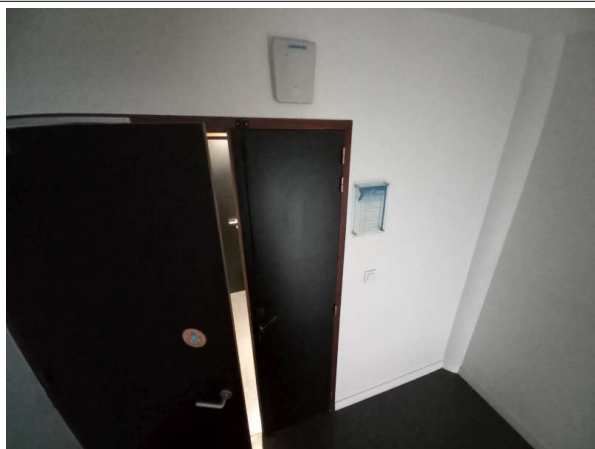
Prélèvement - P012 : C.P.A.M Des Flandres / R+2 / Cage d'escalier central - Panneau de cloison- (Absence d'amiante)

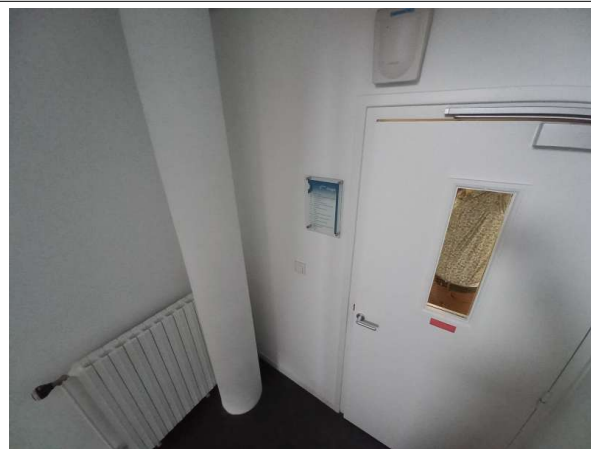
Prélèvement - P013 : C.P.A.M Des Flandres / R+2 / Cage d'escalier rouge - Panneau de cloison- (Absence d'amiante)

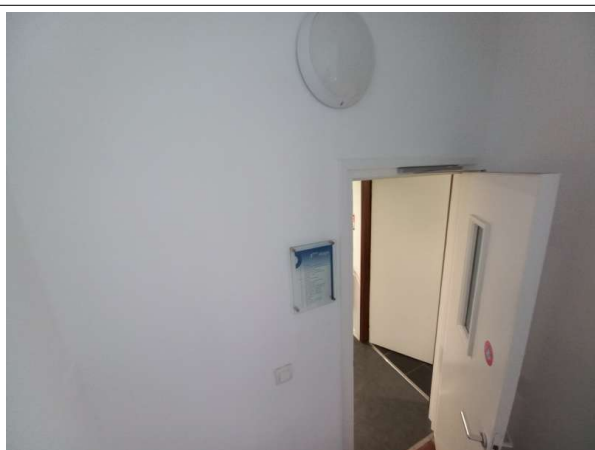
Prélèvement - P014 : C.P.A.M Des Flandres / R+3 / Cage d'escalier rouge - Panneau de cloison- (Absence d'amiante)

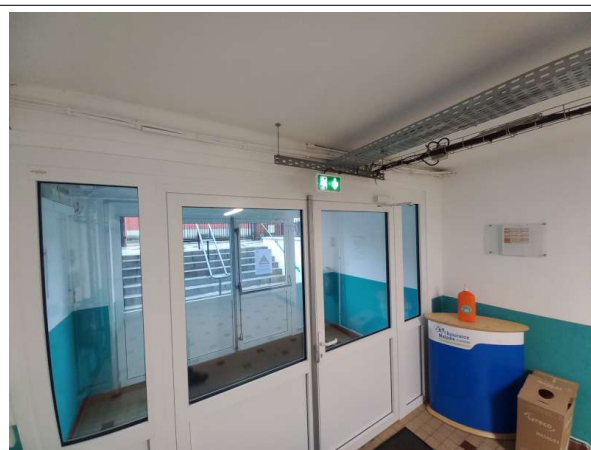
Déclaré - : C.P.A.M Des Flandres / SOUS-SOL / Entrée Agents CPAM - Panneau de cloison- (Absence d'amiante)

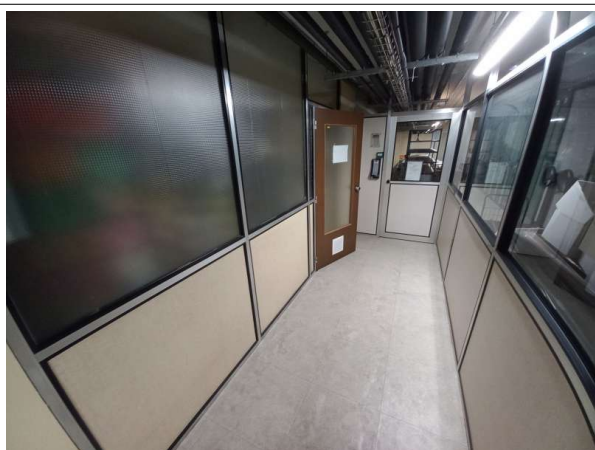
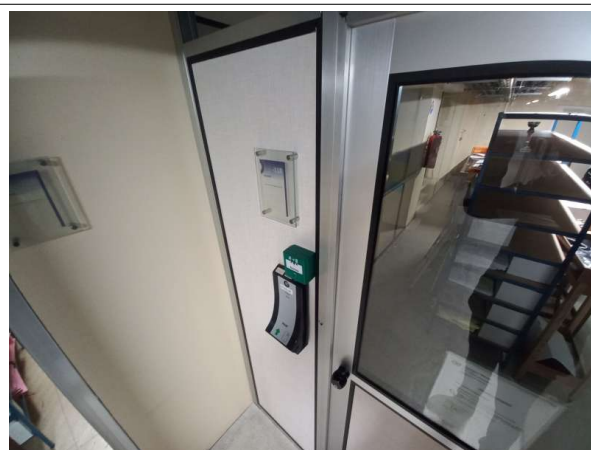
Déclaré - : C.P.A.M Des Flandres / SOUS-SOL / Archives Contrôle n°118 - Panneau vissé- (Absence d'amiante)

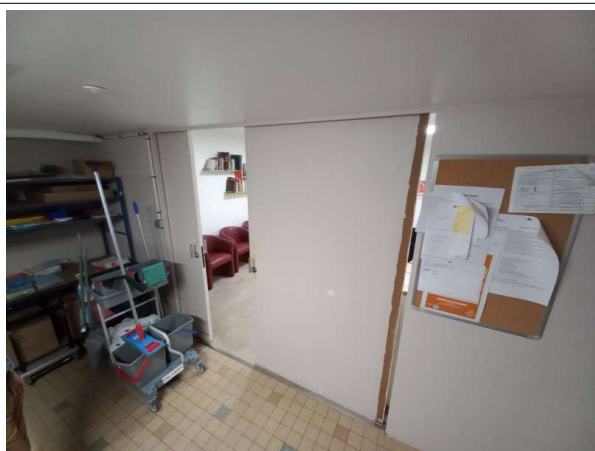
déclaré - : C.P.A.M Des Flandres / SOUS-SOL / Salle de pause n°113 - Panneau vissé- (Absence d'amiante)

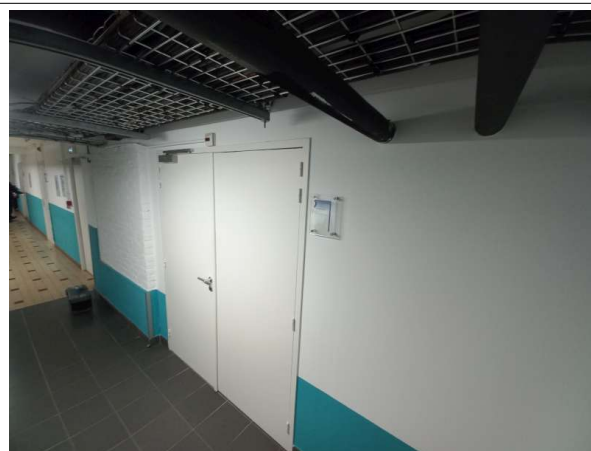
déclaré - : C.P.A.M Des Flandres / SOUS-SOL / Local Stockage n°111 - Panneau de cloison- (Absence d'amiante)

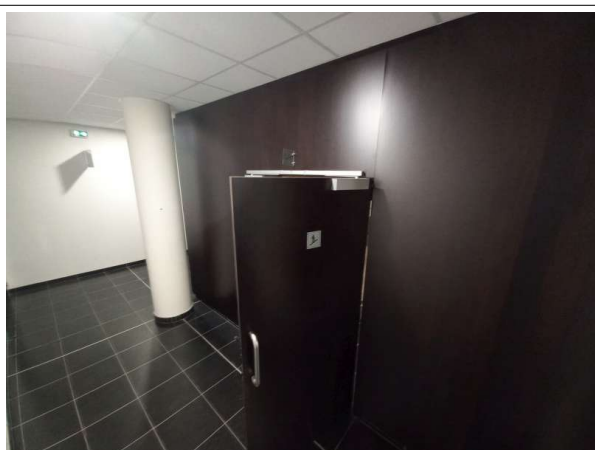
Déclaré - : C.P.A.M Des Flandres / REZ-DE-CHAUSSÉE / Cage d'escalier central - Panneau vissé- (Absence d'amiante)

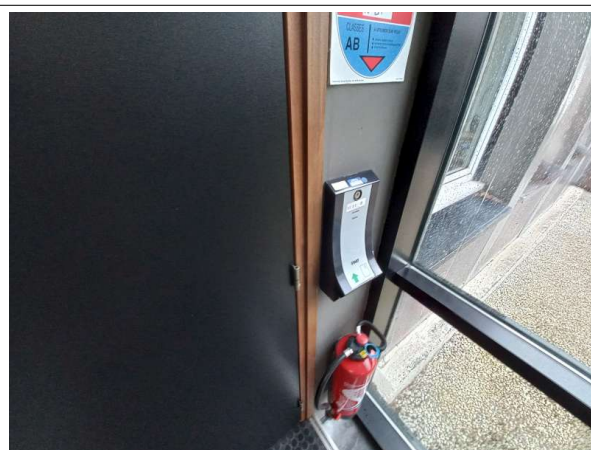
déclaré - : C.P.A.M Des Flandres / REZ-DE-CHAUSSÉE / Plateau BO Accueil n°016 - Panneau de cloison- (Absence d'amiante)

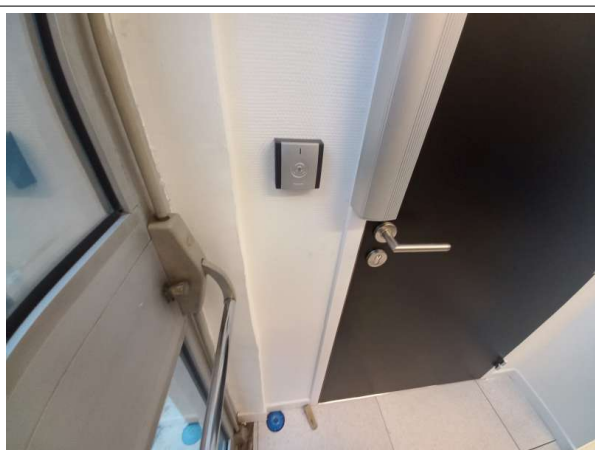
déclaré - : C.P.A.M Des Flandres / REZ-DE-CHAUSSÉE / Bureau FO CARSAT retraite - Panneau de cloison- (Absence d'amiante)

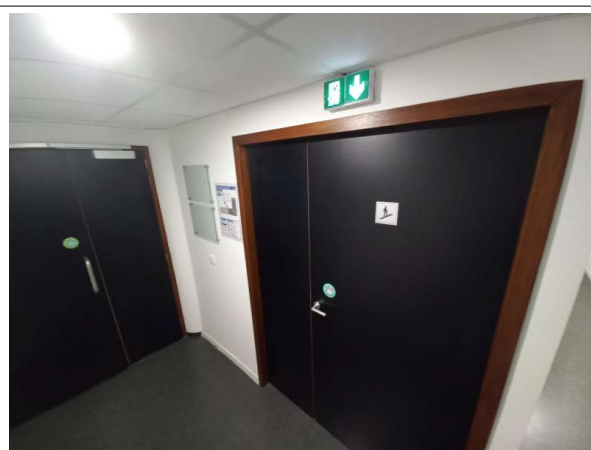
déclaré - : C.P.A.M Des Flandres / R+1 / Cage d'escalier central - Panneau de cloison- (Absence d'amiante)

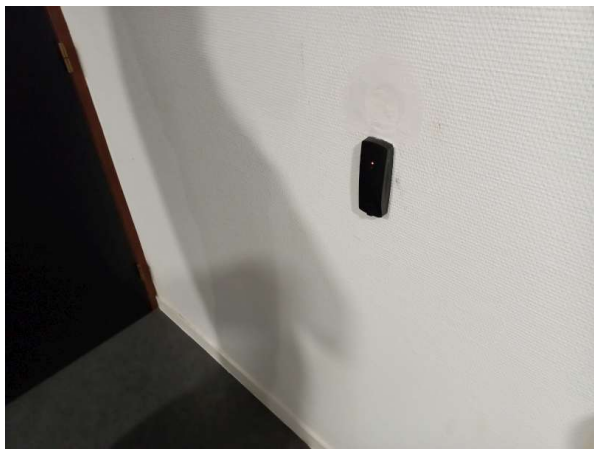
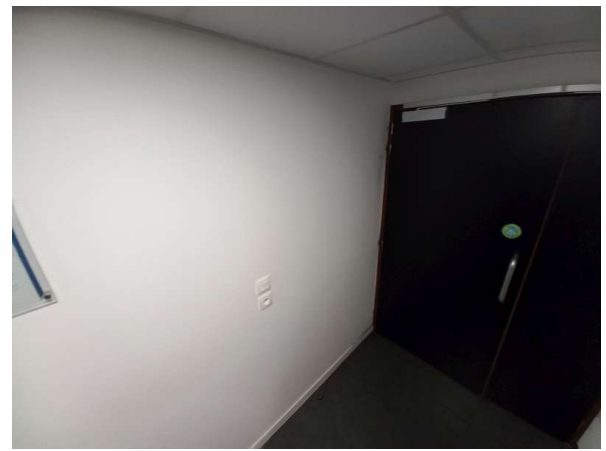
déclaré - : C.P.A.M Des Flandres / R+1 / Circulation - Couloir -
Panneau de cloison- (Absence d'amiante)

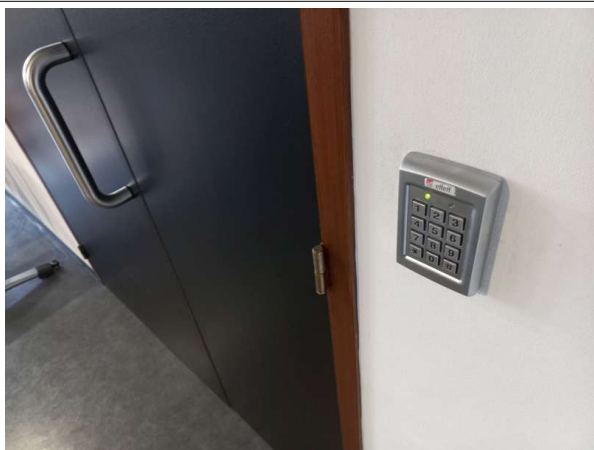
déclaré - : C.P.A.M Des Flandres / R+3 / ELSM - Accueil -
Panneau de cloison- (Absence d'amiante)

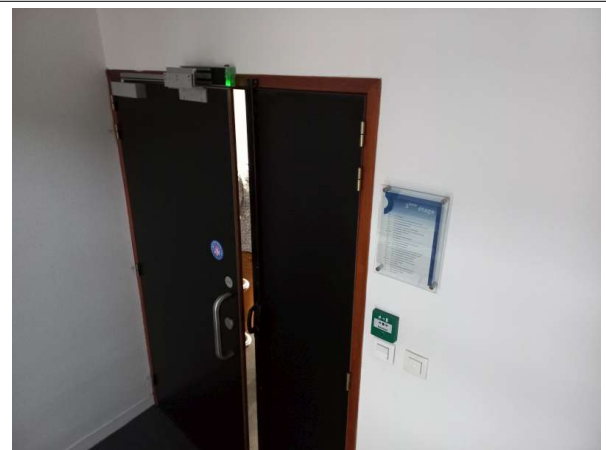
déclaré - : C.P.A.M Des Flandres / R+3 / Cage d'escalier
central - Panneau de cloison- (Absence d'amiante)

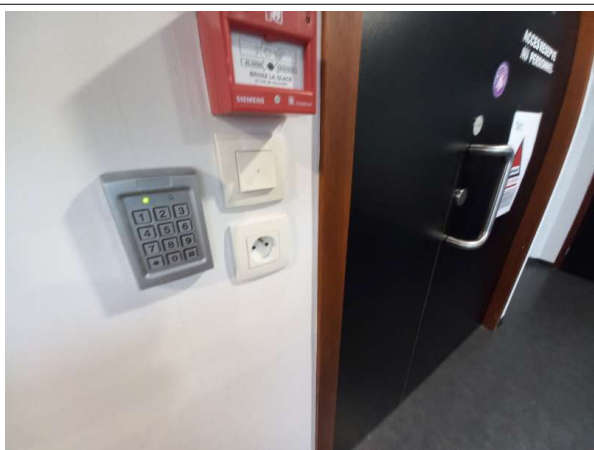
déclaré - : C.P.A.M Des Flandres / R+3 / ELSM - Secrétariat
médical - Panneau de cloison- (Absence d'amiante)

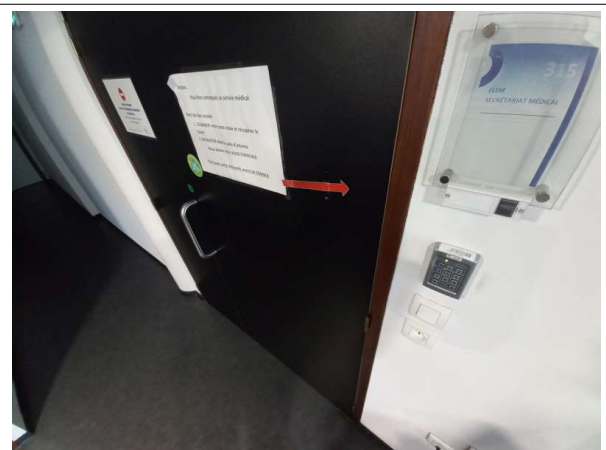
déclaré - : C.P.A.M Des Flandres / R+3 / Circulation - Couloir -
Panneau de cloison- (Absence d'amiante)

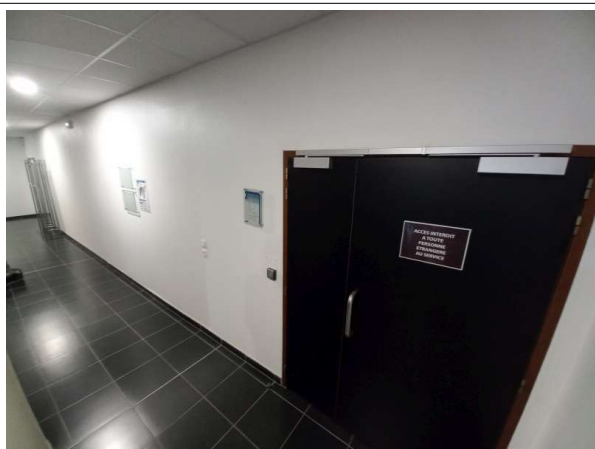
C.P.A.M Des Flandres / REZ-DE-CHAUSSÉE / Plateau BO CARSAT n°023	Cloison	Panneau de cloison	carton, plâtre, blanc(he), marron	idem P009	Résultat d'analyse	BA13.	NON
C.P.A.M Des Flandres / REZ-DE-CHAUSSÉE / Plateau BO Accueil n°016	/	Panneau de cloison	carton, plâtre, blanc(he), marron	/	Marquage matériau	BA13 / Rénovation en date de 2004/2006.	NON
C.P.A.M Des Flandres / REZ-DE-CHAUSSÉE / Bureau FO CARSAT retraite	/	Panneau de cloison	carton, plâtre, blanc(he), marron	/	Marquage matériau	BA13 / Rénovation en date de 2004/2006.	NON
C.P.A.M Des Flandres / REZ-DE-CHAUSSÉE / Accès cage escalier rouge	Cloison	Panneau de cloison	carton, plâtre, blanc(he), marron	P010	Résultat d'analyse	BA13.	NON
C.P.A.M Des Flandres / R+1 / Cage d'escalier rouge	Cloison	Panneau de cloison	carton, plâtre, blanc(he), marron	P011	Résultat d'analyse	/	NON
C.P.A.M Des Flandres / R+1 / Cage d'escalier central	/	Panneau de cloison	carton, plâtre, blanc(he), marron	/	Marquage matériau	BA13 / Rénovation en date de 2004/2006.	NON

prélevé - idem P009 : C.P.A.M Des Flandres / REZ-DE-CHAUSSEE / Plateau BO CARSAT n°023 - Panneau de cloison- (Absence d'amiante)
