# ATELIER CENTAURE

## Constat d'état / juin 2024

Titre :	<i>La prédication de Saint Jean-Baptiste dans le désert</i>
Auteur :	<b>Joseph Parrocel</b>
Technique :	Huile sur toile
Dimensions :	4,30 m x 3,45 m
Datation :	1693
Lieu de conservation :	Dépôt musée du Louvre au Musée des Beaux-Arts d'Arras

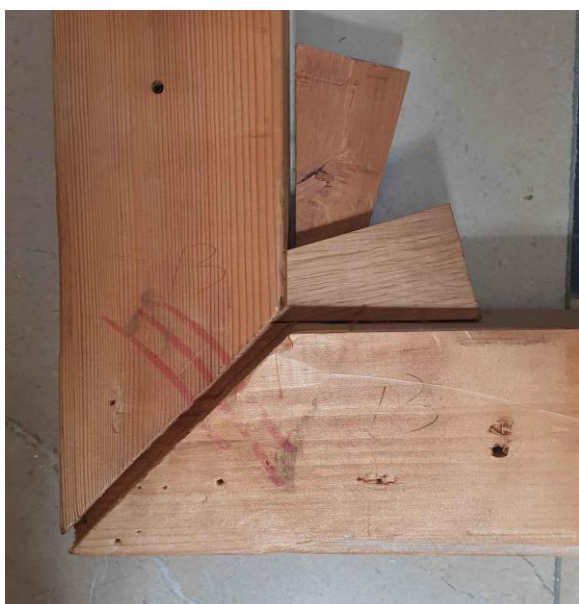
Détail d'un des assemblages d'angle

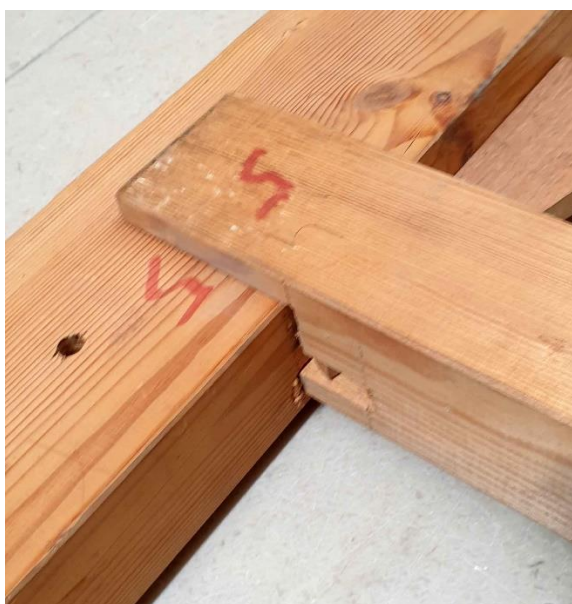
Détail d'un des assemblages de traverse/montant

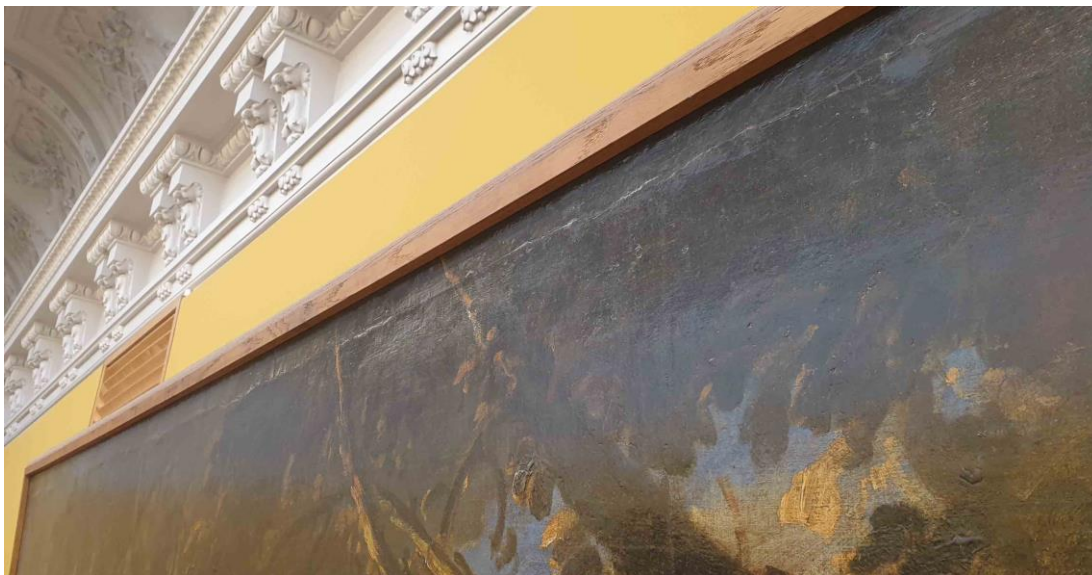
Le bord supérieur de l'œuvre semble comporter une bande constituée d'incrustations de toile enduite et (re)peinte. Cette bande mesure entre 6 cm (à gauche) et 1,5 cm (à droite) de hauteur et s'étend sur la largeur totale du tableau.

Détail de la partie supérieure de l'œuvre comportant des incrustations/agrandissements de toile (?)

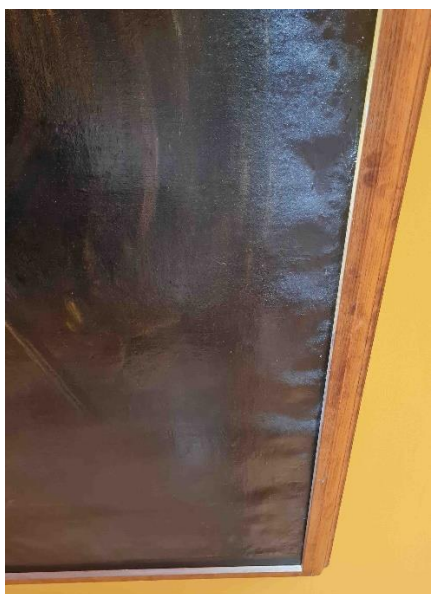
- On relève des déformations le long des bords notamment tout le long du bord senestre mais aussi le long de la couture entre les deux lés de droite.

Détail des déformations le long du bord droit

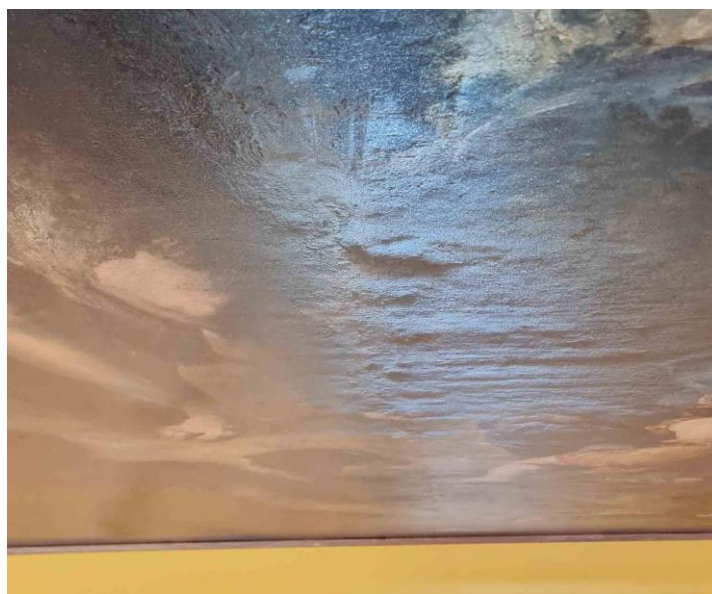
Détail des déformations au niveau de la couture entre les deux lés de droite

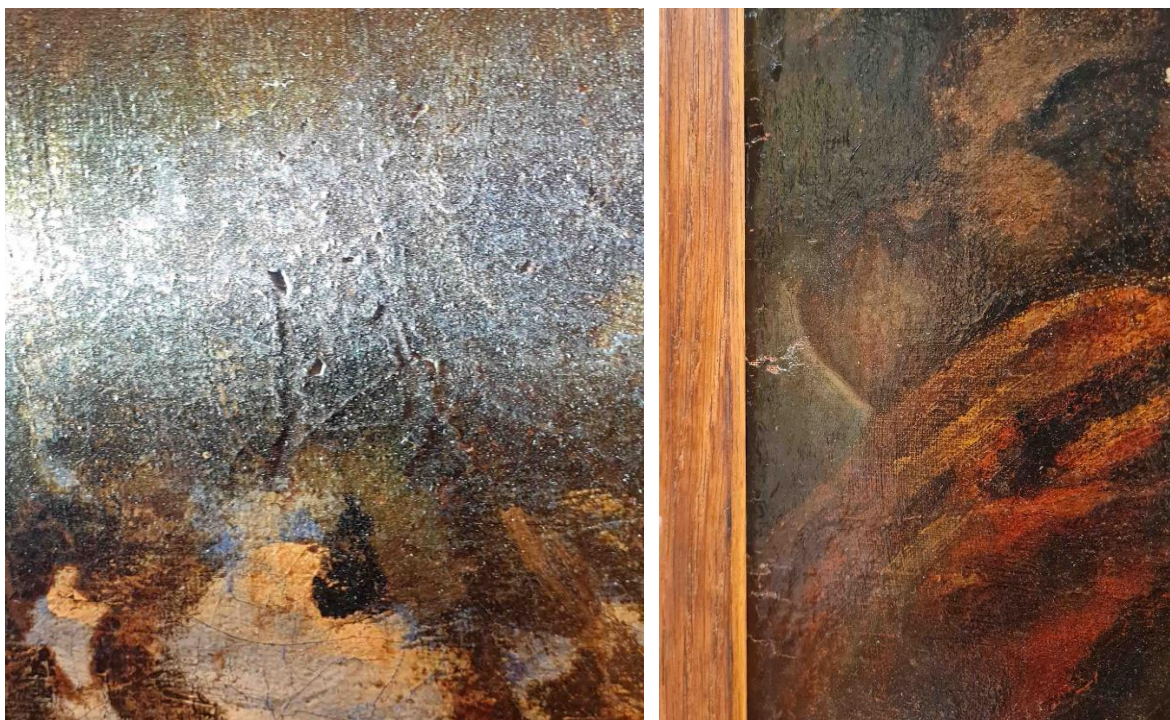
- Quelques lacunes de couche picturale. Très locales.

Détails de deux zones comportant des lacunes de couche picturale

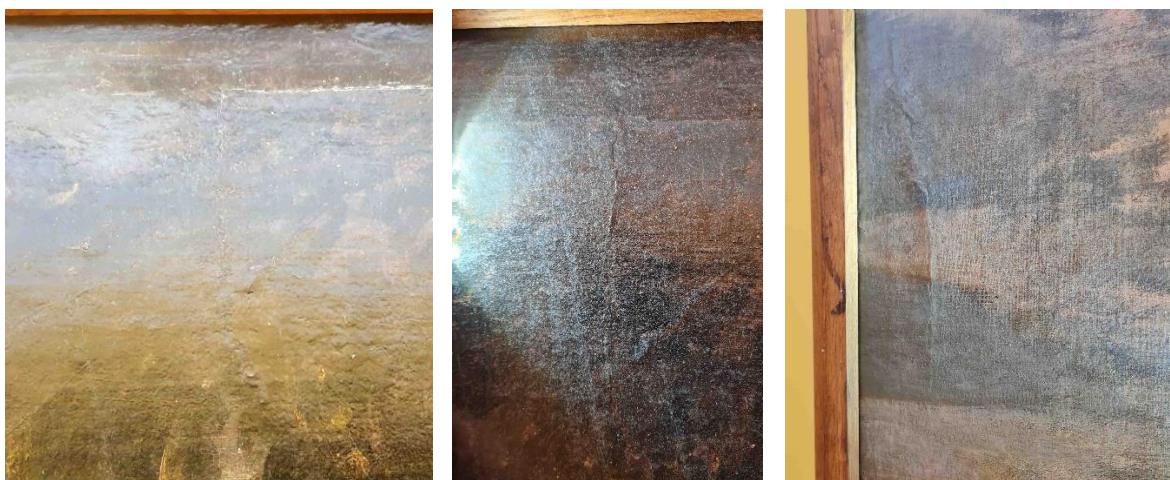
- Des anciens accidents dont une déchirure verticale d'environ 16 cm de longueur à 70 cm du bord gauche du tableau.  
Une déchirure complexe d'environ 40 cm de longueur le long du bord gauche à 30 cm du haut de l'œuvre.  
Une déchirure verticale d'environ 25 cm de longueur à 45 cm du bord droit du lé central.

Détails de trois anciennes déchirures dans la toile originale

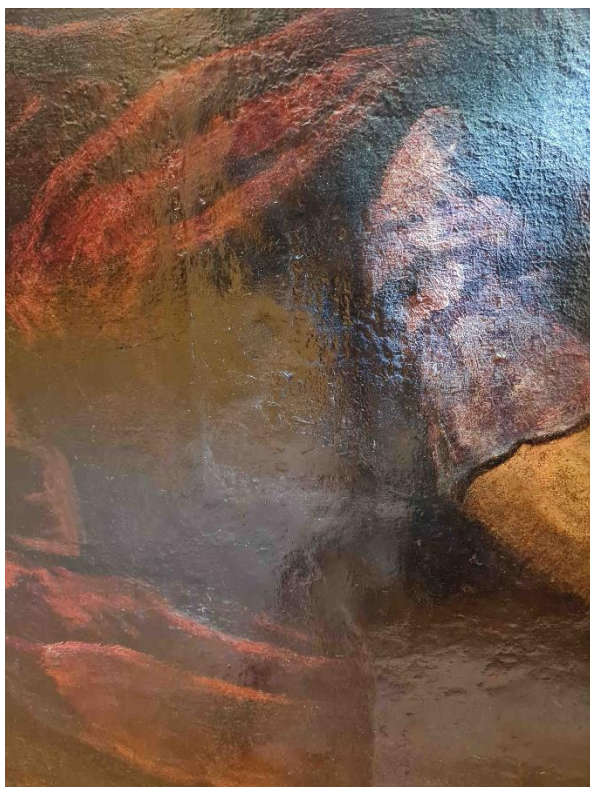
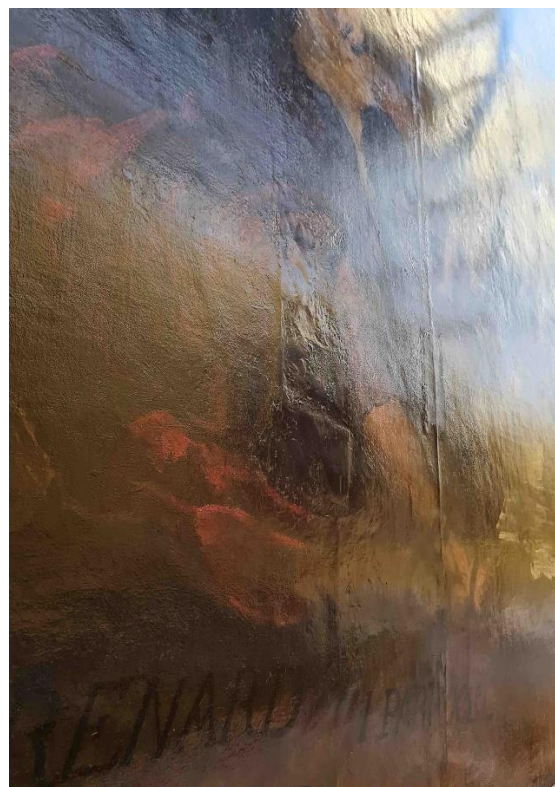
- On relève un important accident dans la partie inférieure gauche de l'œuvre.

Détails de l'important accident (ancien) dans la toile originale (partie inférieure à gauche)

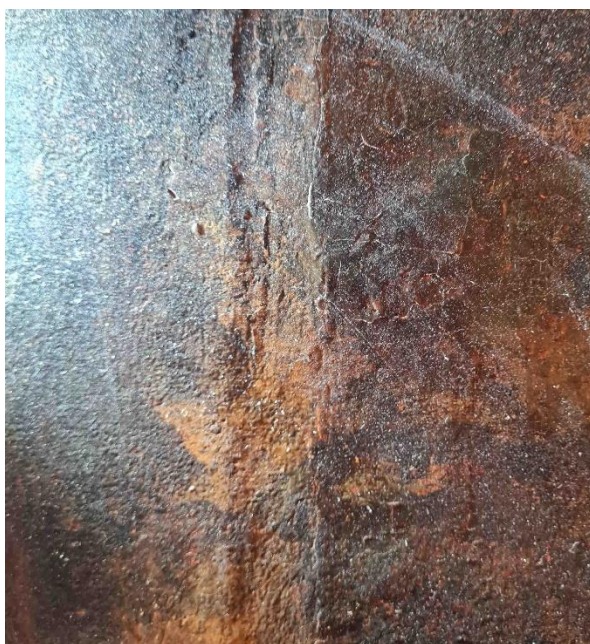
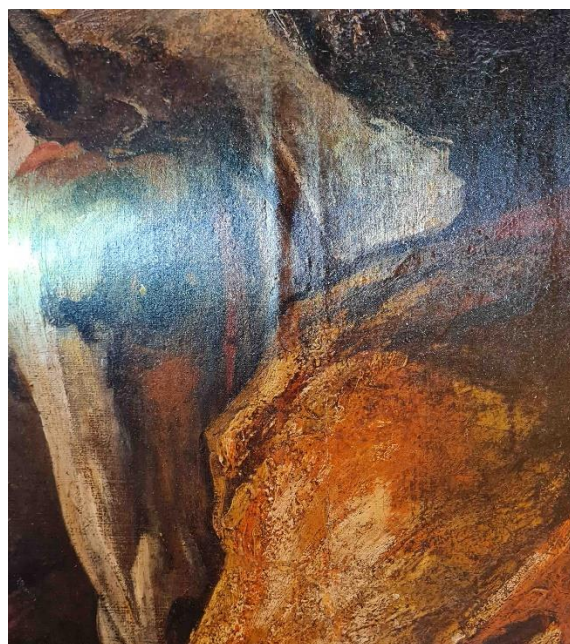
- Les zones de coutures sont très déformées. Le non-alignement strict des coutures de la toile de rentoilage avec celle originale a provoqué deux lignes plus ou moins parallèles verticales. Le décalage est d'environ 4 cm de large dans la partie inférieure de l'œuvre.

Détails des marques de coutures parallèles (couture toile originale et toile rentoilage)

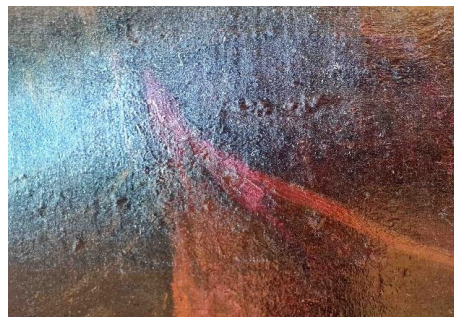
- Des nodules de colle de pâte (de rentoilage).

Détail de quelques nodules de colle de pâte

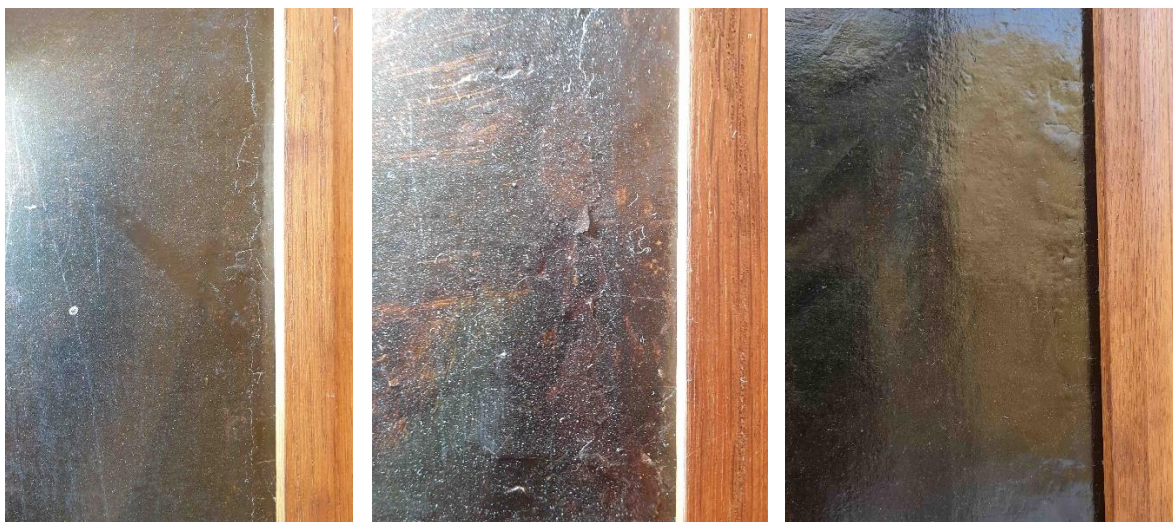
- Des zones de soulèvements et de fragilités de la couche picturale. (Toutes ces parties ont été protégées par la pose de papiers de protection collés avec de la méthylcellulose).

Détails de plusieurs zones comportant des soulèvements et fragilités de couche picturale

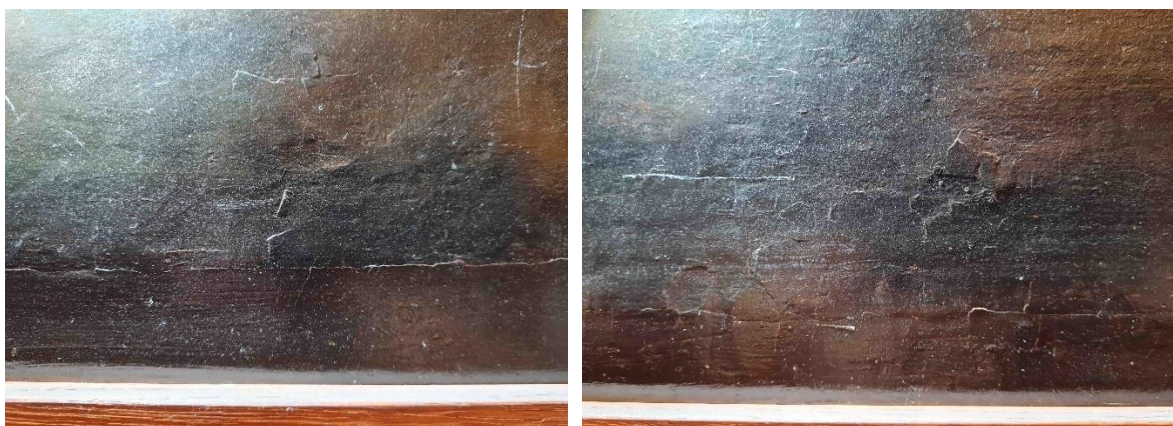
Détails de plusieurs zones comportant des soulèvements et fragilités de couche picturale

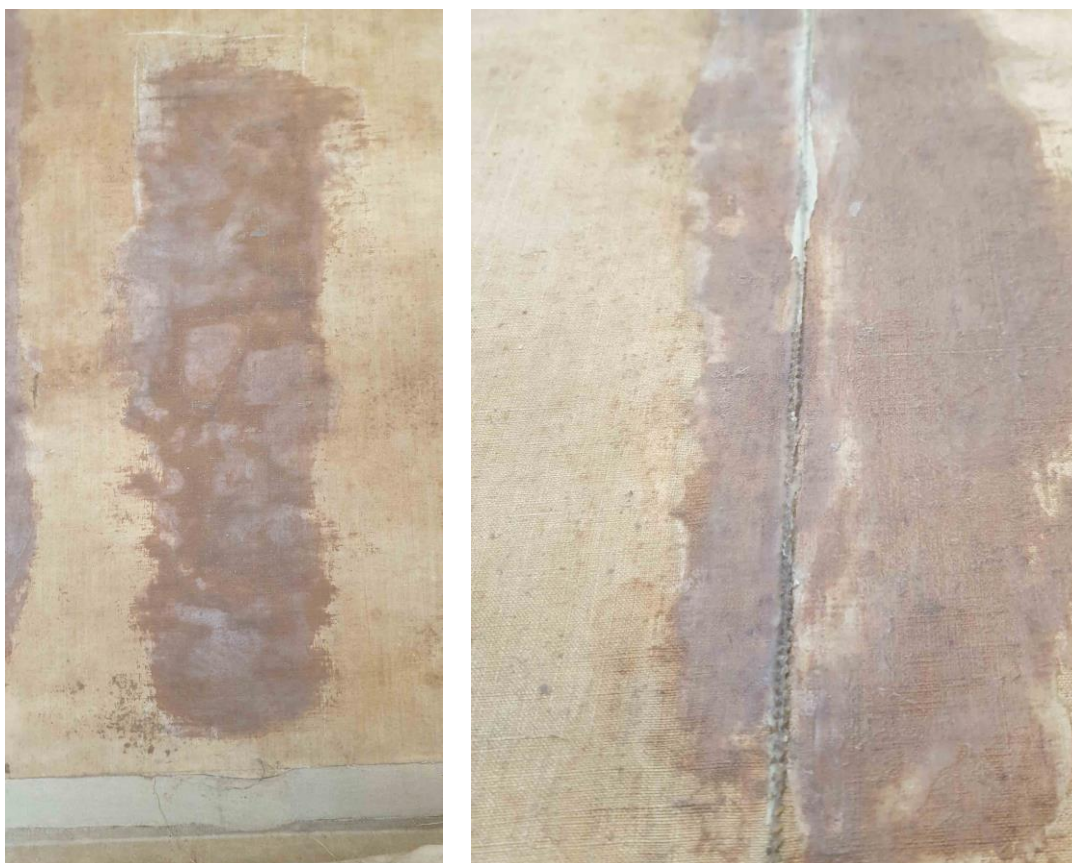
- Reprise de décollements/cloques par le revers avec de la cire tout le long de la couture entre les deux lés dextres de la toile de rentoilage et dans la partie inférieure du lé dextre.

Détails de deux des zones comportant de la cire-résine au revers de la toile de rentoilage

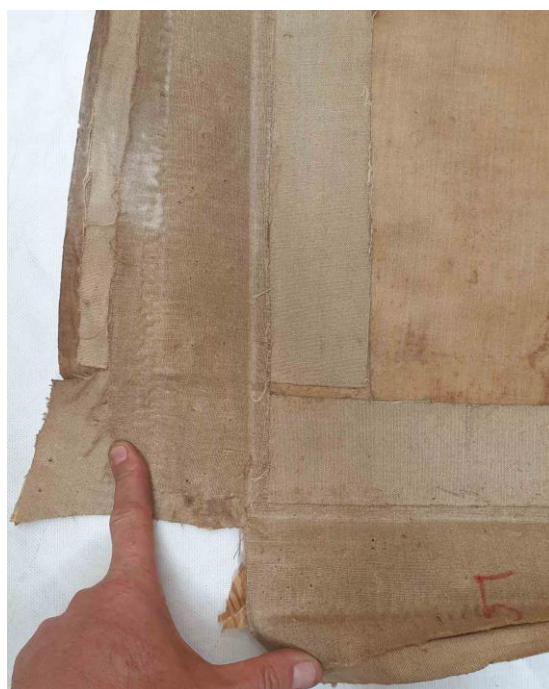
- La toile est oxydée.
- Empoussièrément et léger encrassement du revers.
- Bandes de tension et bandes de toile de consolidation des bords.

Détail des bandes de tension et bandes de consolidation collées sur les bords de la toile de rentoilage

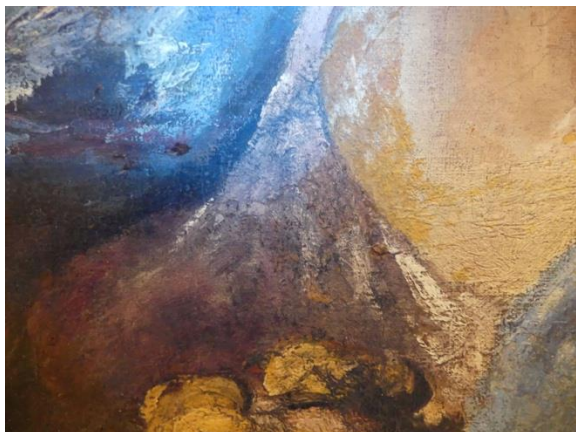
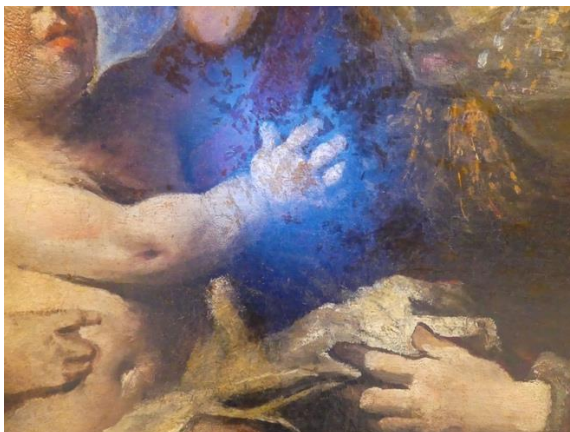
Détails en fluorescence U.-V. de la retouche apparaissant foncé

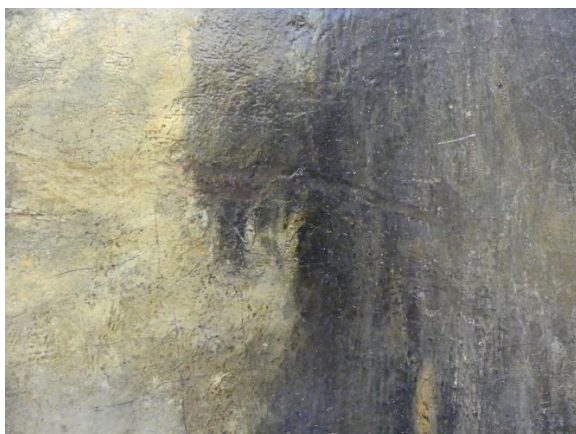
Détail montrant une retouche sur un accident mal ragréé

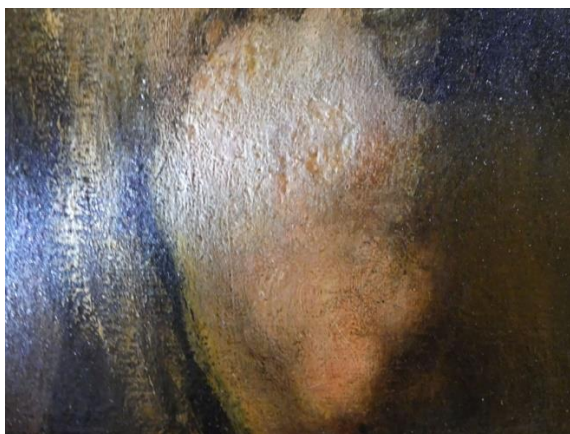
Détail d'une zone de réintégration sur des lacunes en retrait

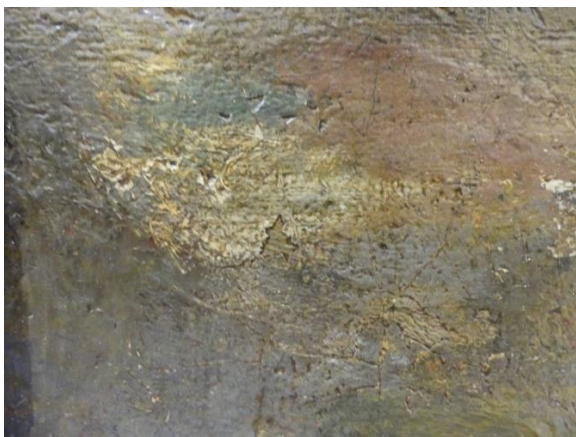
Détail montrant des lacunes non traitées

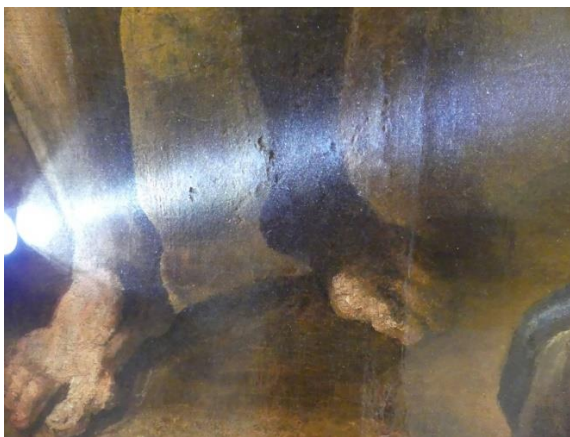
Détail en lumière rasante d'une zone de lacunes non traitées

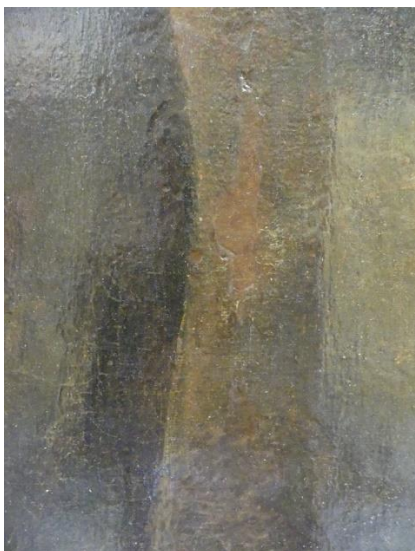
Détail montrant les mastics rouges plus ou moins retouchés

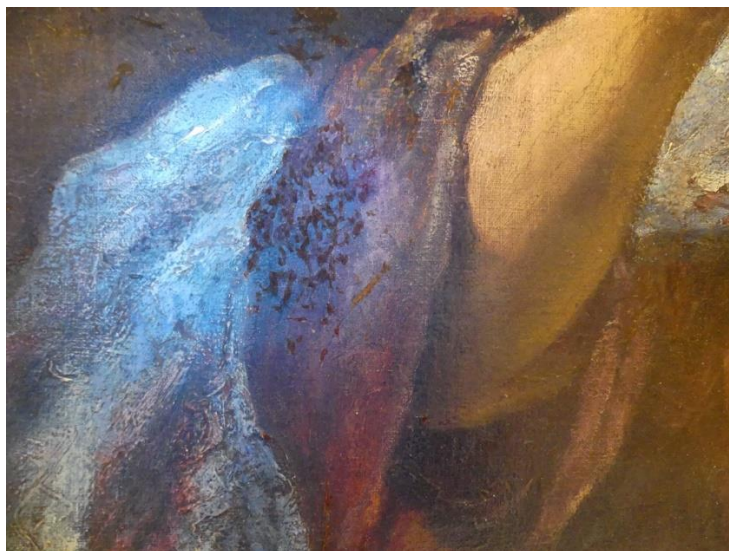
Détail en fluorescence U.-V. de la retouche de 1997

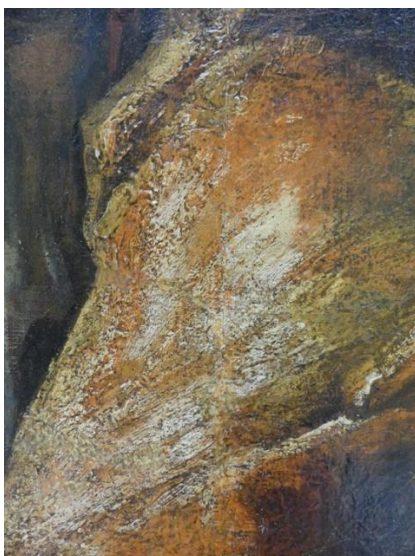
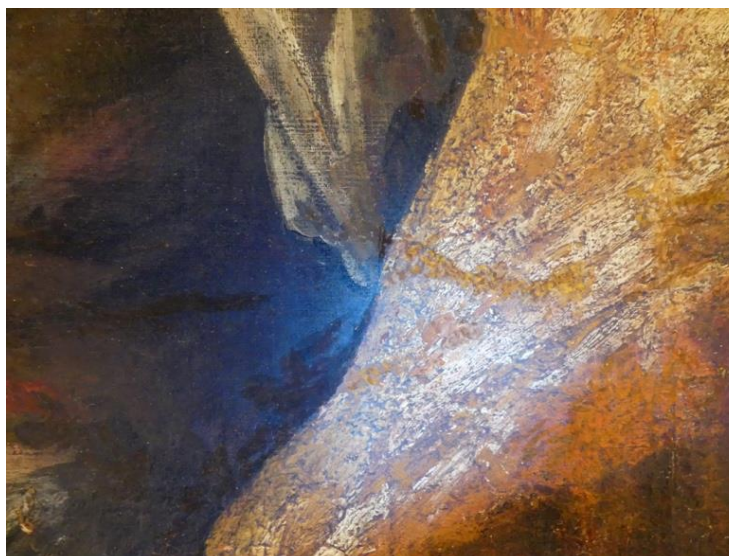
Détails montrant les retouches de l'étoffe orange en lumière visible et en lumière U.-V.
