## Rapport de mission de repérage des matériaux et produits contenant de l'amiante avant réalisation de travaux

Numéro de rapport	73387-145893 A
Propriétaire	DIRECTION REGIONALE FINANCES PUBLIQUES ILE DE FRANCE ET DEPARTEMENT PARIS
Donneur d'ordre	DIRECTION REGIONALE FINANCES PUBLIQUES ILE DE FRANCE ET DEPARTEMENT PARIS
Adresse de l'immeuble	ASCENSEUR N°21000632040 94 RUE REAUMUR 75002 PARIS
Type de bien	Bâtiment
Date de la commande	20/10/2023
La (ou les) date(s) d'exécution du repérage	22/11/2023
Date d'émission du rapport de repérage	15/12/2023
Référence du programme de travaux défini par le donneur d'ordre

Dénomination : **Ascenseur n°21000632040**

Adresse complète : **94 rue Réaumur - 75002 Paris**

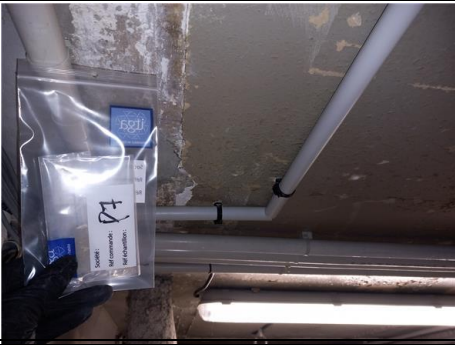
PRELEVEMENT : P007			
<b>Nom du client</b> DIRECTION REGIONALE FINANCES PUBLIQUES ILE DE FRANCE ET DEPARTEMENT PARIS	<b>Numéro de dossier</b> 73387-145893 Ascenseur n°21000632040 94 rue Réaumur 75002 75	<b>Pièce ou local – Composant</b> R+1 - Machinerie d'ascenseur - Plafond - Plafond	
<b>Nom de l'opérateur</b> BRIANTO Dany	<b>Date de prélèvement</b> 22/11/2023	<b>Partie de composant</b> Enduit plafond	
<b>Résultat amiante :</b> Absence d'amiante			
DESCRIPTION DU PRELEVEMENT :			
<b>Objet :</b> Enduit plafond  <b>Planche de croquis n° :1</b>

DETAIL DES COUCHES DU PRELEVEMENT :			
Référence Couche	Description visuelle	Epaisseur (cm)	Conclusion amiante
Fr1	Peinture non séparable + enduit plâtreux blanc en vrac	0	Fibres d'amiante non détectées

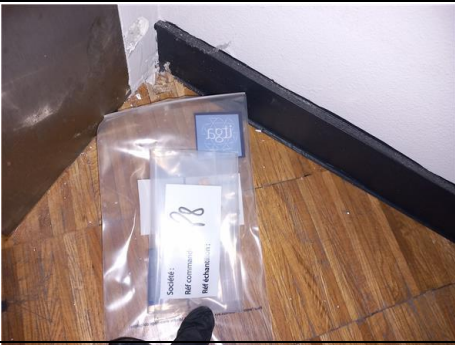
PRELEVEMENT : P008			
<b>Nom du client</b> DIRECTION REGIONALE FINANCES PUBLIQUES ILE DE FRANCE ET DEPARTEMENT PARIS	<b>Numéro de dossier</b> 73387-145893 Ascenseur n°21000632040 94 rue Réaumur 75002 75	<b>Pièce ou local – Composant</b> RDC - Palier n°1 - Plancher - Sol	
<b>Nom de l'opérateur</b> BRIANTO Dany	<b>Date de prélèvement</b> 22/11/2023	<b>Partie de composant</b> Colle jaune	
<b>Résultat amiante :</b> Absence d'amiante			
DESCRIPTION DU PRELEVEMENT :			
<b>Objet :</b> Colle jaune  <b>Planche de croquis n° :2</b>

DETAIL DES COUCHES DU PRELEVEMENT :			
Référence Couche	Description visuelle	Epaisseur (cm)	Conclusion amiante
Fr1	Colle polymère jaune	0	Fibres d'amiante non détectées
Fr2	Non analysé	0

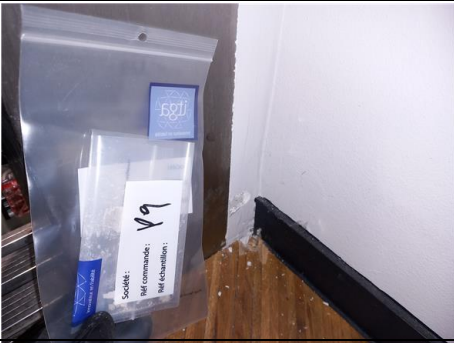
PRELEVEMENT : P009			
<b>Nom du client</b> DIRECTION REGIONALE FINANCES PUBLIQUES ILE DE FRANCE ET DEPARTEMENT PARIS	<b>Numéro de dossier</b> 73387-145893 Ascenseur n°21000632040 94 rue Réaumur 75002 75	<b>Pièce ou local – Composant</b> RDC - Palier n°1 - Murs - Murs	
<b>Nom de l'opérateur</b> BRIANTO Dany	<b>Date de prélèvement</b> 22/11/2023	<b>Partie de composant</b> Enduit mural	
<b>Résultat amiante :</b> Absence d'amiante			
DESCRIPTION DU PRELEVEMENT :			
<b>Objet :</b> Enduit mural  <b>Planche de croquis n° :2</b>

DETAIL DES COUCHES DU PRELEVEMENT :			
Référence Couche	Description visuelle	Epaisseur (cm)	Conclusion amiante
Fr1	Peinture non séparable + enduit plâtreux blanc en vrac	0	Fibres d'amiante non détectées

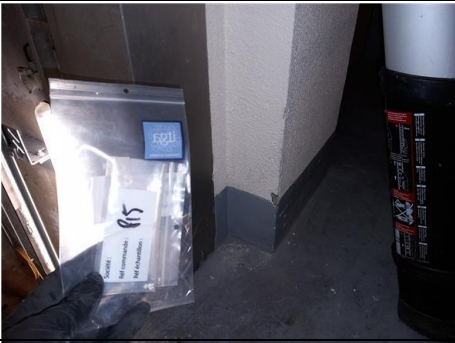
PRELEVEMENT : P015			
<b>Nom du client</b> DIRECTION REGIONALE FINANCES PUBLIQUES ILE DE FRANCE ET DEPARTEMENT PARIS	<b>Numéro de dossier</b> 73387-145893 Ascenseur n°21000632040 94 rue Réaumur 75002 75	<b>Pièce ou local – Composant</b> 4ème SS - Palier n°5 - Murs - Murs	
<b>Nom de l'opérateur</b> BRIANTO Dany	<b>Date de prélèvement</b> 22/11/2023	<b>Partie de composant</b> Enduit mural	
<b>Résultat amiante :</b> Absence d'amiante			
DESCRIPTION DU PRELEVEMENT :			
<b>Objet :</b> Enduit mural  <b>Planche de croquis n° :2</b>

DETAIL DES COUCHES DU PRELEVEMENT :			
Référence Couche	Description visuelle	Epaisseur (cm)	Conclusion amiante
Fr1	Peinture non séparable + enduit beige et gris en vrac hétérogène	0	Fibres d'amiante non détectées

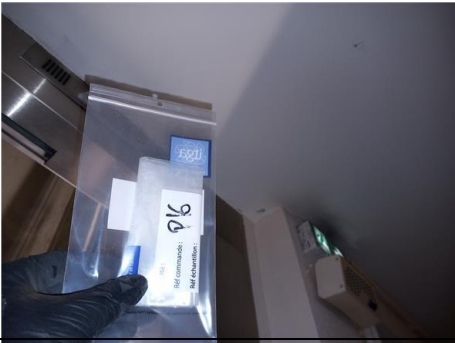
PRELEVEMENT : P016			
<b>Nom du client</b> DIRECTION REGIONALE FINANCES PUBLIQUES ILE DE FRANCE ET DEPARTEMENT PARIS	<b>Numéro de dossier</b> 73387-145893 Ascenseur n°21000632040 94 rue Réaumur 75002 75	<b>Pièce ou local – Composant</b> 4ème SS - Palier n°5 - Plafond - Plafond	
<b>Nom de l'opérateur</b> BRIANTO Dany	<b>Date de prélèvement</b> 22/11/2023	<b>Partie de composant</b> Enduit plafond	
<b>Résultat amiante :</b> Absence d'amiante			
DESCRIPTION DU PRELEVEMENT :			
<b>Objet :</b> Enduit plafond  <b>Planche de croquis n° :2</b>

DETAIL DES COUCHES DU PRELEVEMENT :			
Référence Couche	Description visuelle	Epaisseur (cm)	Conclusion amiante
Fr1	Peinture non séparable + enduit beige et gris en vrac hétérogène	0	Fibres d'amiante non détectées

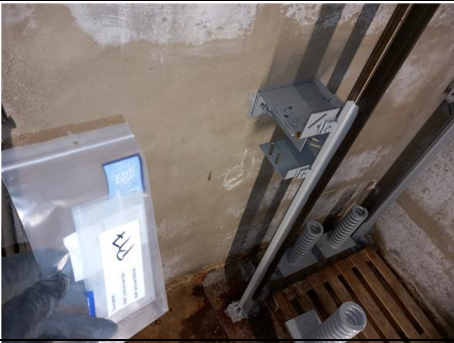
PRELEVEMENT : P017			
<b>Nom du client</b> DIRECTION REGIONALE FINANCES PUBLIQUES ILE DE FRANCE ET DEPARTEMENT PARIS	<b>Numéro de dossier</b> 73387-145893 Ascenseur n°21000632040 94 rue Réaumur 75002 75	<b>Pièce ou local – Composant</b> 5ème SS - Cage d'ascenseur n°6 - Murs - Murs	
<b>Nom de l'opérateur</b> BRIANTO Dany	<b>Date de prélèvement</b> 22/11/2023	<b>Partie de composant</b> Enduit mural	
<b>Résultat amiante :</b> Absence d'amiante			
DESCRIPTION DU PRELEVEMENT :			
<b>Objet :</b> Enduit mural  <b>Planche de croquis n° :2</b>

DETAIL DES COUCHES DU PRELEVEMENT :			
Référence Couche	Description visuelle	Epaisseur (cm)	Conclusion amiante
Fr1	Peinture non séparable + enduit gris en vrac hétérogène	0	Fibres d'amiante non détectées
