Rapport de mission de repérage des matériaux et produits contenant de l'amiante avant réalisation de travaux

Numéro de rapport	73387-145894 A
Propriétaire	DIRECTION REGIONALE FINANCES PUBLIQUES ILE DE FRANCE ET DEPARTEMENT PARIS
Donneur d'ordre	DIRECTION REGIONALE FINANCES PUBLIQUES ILE DE FRANCE ET DEPARTEMENT PARIS
Adresse de l'immeuble	ASCENSEUR N°1034785 16 RUE NOTRE-DAME DES VICTOIRES 75002 PARIS
Type de bien	Bâtiment
Date de la commande	20/10/2023
La (ou les) date(s) d'exécution du repérage	22/11/2023
Date d'émission du rapport de repérage	15/12/2023
Référence du programme de travaux défini par le donneur d'ordre

Référence du donneur d'ordre : **ascenseur bâtiment principal n°1034785**

Dénomination : **Ascenseur n°1034785**

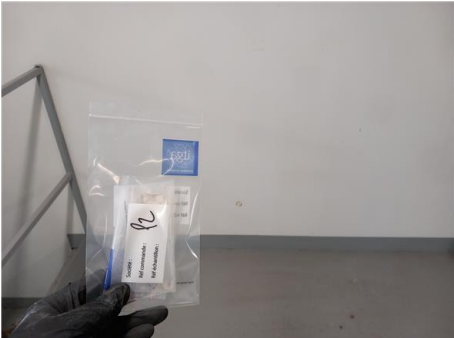
PRELEVEMENT : P002			
Nom du client DIRECTION REGIONALE FINANCES PUBLIQUES ILE DE FRANCE ET DEPARTEMENT PARIS	Numéro de dossier 73387-145894 Ascenseur n°1034785 16 rue Notre-Dame des Victoires 75002 75	Pièce ou local – Composant Extérieur - Machinerie d'ascenseur - Murs - Murs	
Nom de l'opérateur BRIANTO Dany	Date de prélèvement 22/11/2023	Partie de composant Enduit mural	
Résultat amiante : Absence d'amiante			
DESCRIPTION DU PRELEVEMENT :			
Objet : Enduit mural Planche de croquis n° :1

DETAIL DES COUCHES DU PRELEVEMENT :			
Référence Couche	Description visuelle	Epaisseur (cm)	Conclusion amiante
Fr1	Peinture non séparable + enduit plâtreux blanc en vrac avec couche cartonnée	0	Fibres d'amiante non détectées

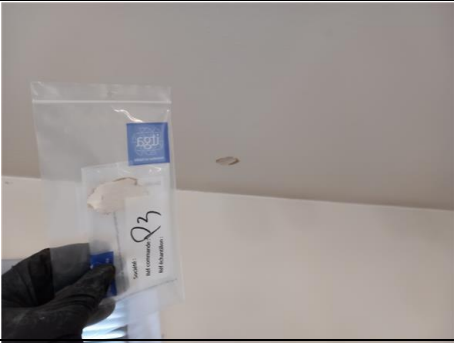
PRELEVEMENT : P003			
Nom du client DIRECTION REGIONALE FINANCES PUBLIQUES ILE DE FRANCE ET DEPARTEMENT PARIS	Numéro de dossier 73387-145894 Ascenseur n°1034785 16 rue Notre-Dame des Victoires 75002 75	Pièce ou local – Composant Extérieur - Machinerie d'ascenseur - Plafond - Plafond	
Nom de l'opérateur BRIANTO Dany	Date de prélèvement 22/11/2023	Partie de composant Enduit plafond	
Résultat amiante : Absence d'amiante			
DESCRIPTION DU PRELEVEMENT :			
Objet : Enduit plafond Planche de croquis n° :1

DETAIL DES COUCHES DU PRELEVEMENT :			
Référence Couche	Description visuelle	Epaisseur (cm)	Conclusion amiante
Fr1	Peinture non séparable + enduit plâtreux blanc en vrac avec couche cartonnée	0	Fibres d'amiante non détectées

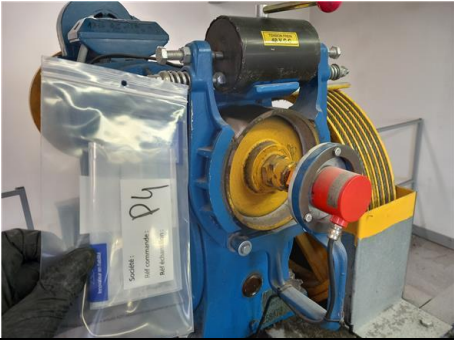
PRELEVEMENT : P004			
Nom du client DIRECTION REGIONALE FINANCES PUBLIQUES ILE DE FRANCE ET DEPARTEMENT PARIS	Numéro de dossier 73387-145894 Ascenseur n°1034785 16 rue Notre-Dame des Victoires 75002 75	Pièce ou local – Composant Extérieur - Machinerie d'ascenseur - Ascenseur - A	
Nom de l'opérateur BRIANTO Dany	Date de prélèvement 22/11/2023	Partie de composant Garnitures de freins	
Résultat amiante : Absence d'amiante			
DESCRIPTION DU PRELEVEMENT :			
Objet : Garnitures de freins Planche de croquis n° :1

DETAIL DES COUCHES DU PRELEVEMENT :			
Référence Couche	Description visuelle	Epaisseur (cm)	Conclusion amiante
Fr1	Matériau noir en vrac	0	Fibres d'amiante non détectées

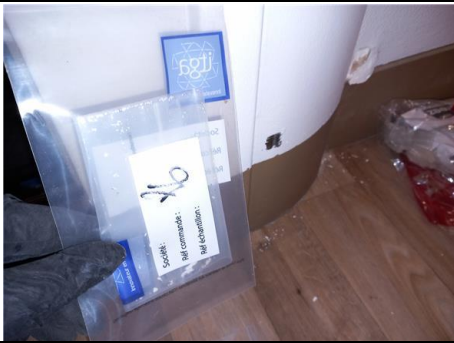
PRELEVEMENT : P006			
Nom du client DIRECTION REGIONALE FINANCES PUBLIQUES ILE DE FRANCE ET DEPARTEMENT PARIS		Numéro de dossier 73387-145894 Ascenseur n°1034785 16 rue Notre-Dame des Victoires 75002 75	
Pièce ou local – Composant 5ème - Palier n°6 - Parois métalliques - Murs			
Nom de l'opérateur BRIANTO Dany		Date de prélèvement 22/11/2023	
		Partie de composant Enduit mural	
Résultat amiante : Absence d'amiante			
DESCRIPTION DU PRELEVEMENT :			
Objet : Enduit mural Planche de croquis n° :1

DETAIL DES COUCHES DU PRELEVEMENT :			
Référence Couche	Description visuelle	Epaisseur (cm)	Conclusion amiante
Fr1	Peinture non séparable + enduit plâtreux blanc en vrac	0	Fibres d'amiante non détectées

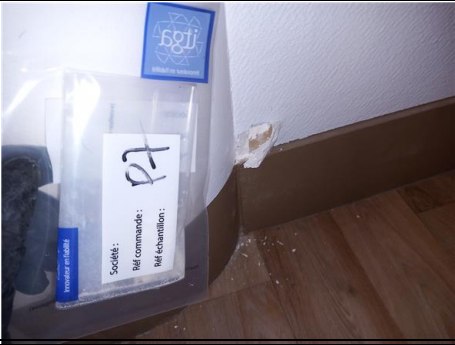
PRELEVEMENT : P007			
Nom du client DIRECTION REGIONALE FINANCES PUBLIQUES ILE DE FRANCE ET DEPARTEMENT PARIS	Numéro de dossier 73387-145894 Ascenseur n°1034785 16 rue Notre-Dame des Victoires 75002 75	Pièce ou local – Composant 5ème - Palier n°6 - Murs - Murs	
Nom de l'opérateur BRIANTO Dany	Date de prélèvement 22/11/2023	Partie de composant Enduit mural	
Résultat amiante : Absence d'amiante			
DESCRIPTION DU PRELEVEMENT :			
Objet : Enduit mural Planche de croquis n° :1

DETAIL DES COUCHES DU PRELEVEMENT :			
Référence Couche	Description visuelle	Epaisseur (cm)	Conclusion amiante
Fr1	Peinture non séparable + enduit plâtreux blanc en vrac avec couche cartonnée	0	Fibres d'amiante non détectées

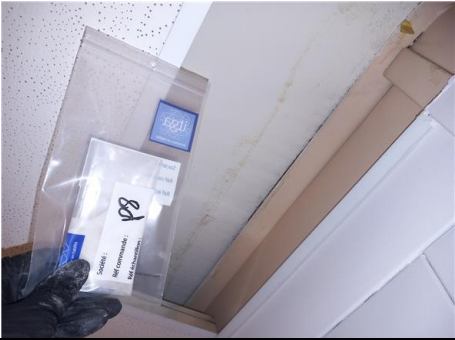
PRELEVEMENT : P008			
Nom du client DIRECTION REGIONALE FINANCES PUBLIQUES ILE DE FRANCE ET DEPARTEMENT PARIS	Numéro de dossier 73387-145894 Ascenseur n°1034785 16 rue Notre-Dame des Victoires 75002 75	Pièce ou local – Composant 5ème - Palier n°6 - Plafond - Plafond dans le plénum	
Nom de l'opérateur BRIANTO Dany	Date de prélèvement 22/11/2023	Partie de composant Enduit plafond	
Résultat amiante : Absence d'amiante			
DESCRIPTION DU PRELEVEMENT :			
Objet : Enduit plafond Planche de croquis n° :1

DETAIL DES COUCHES DU PRELEVEMENT :			
Référence Couche	Description visuelle	Epaisseur (cm)	Conclusion amiante
Fr1	Peinture non séparable + enduit plâtreux blanc en vrac	0	Fibres d'amiante non détectées

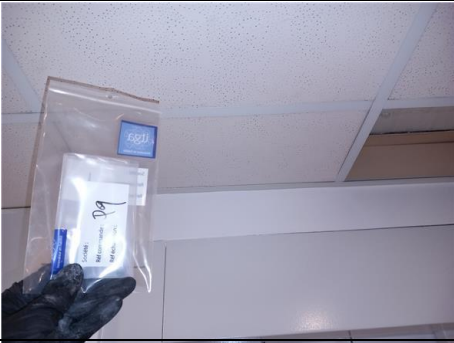
PRELEVEMENT : P009			
Nom du client DIRECTION REGIONALE FINANCES PUBLIQUES ILE DE FRANCE ET DEPARTEMENT PARIS		Numéro de dossier 73387-145894 Ascenseur n°1034785 16 rue Notre-Dame des Victoires 75002 75	
Pièce ou local – Composant 5ème - Palier n°6 - Faux-plafond - Plafond			
Nom de l'opérateur BRIANTO Dany		Date de prélèvement 22/11/2023	
Partie de composant Panneaux de faux-plafond			
Résultat amiante : Absence d'amiante			
DESCRIPTION DU PRELEVEMENT :			
Objet : Panneaux de faux-plafond Planche de croquis n° :1

DETAIL DES COUCHES DU PRELEVEMENT :			
Référence Couche	Description visuelle	Epaisseur (cm)	Conclusion amiante
Fr1	Enduit blanc + matériau fibreux beige non séparable	0	Fibres d'amiante non détectées

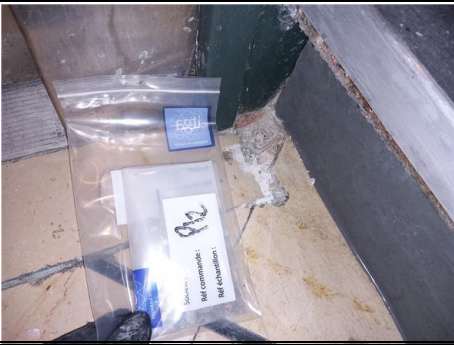
PRELEVEMENT : P012			
Nom du client DIRECTION REGIONALE FINANCES PUBLIQUES ILE DE FRANCE ET DEPARTEMENT PARIS	Numéro de dossier 73387-145894 Ascenseur n°1034785 16 rue Notre-Dame des Victoires 75002 75	Pièce ou local – Composant RDC - Palier n°1 - Plancher - Sol	
Nom de l'opérateur BRIANTO Dany	Date de prélèvement 22/11/2023	Partie de composant Colle de carrelage	
Résultat amiante : Absence d'amiante			
DESCRIPTION DU PRELEVEMENT :			
Objet : Colle de carrelage Planche de croquis n° :1

DETAIL DES COUCHES DU PRELEVEMENT :			
Référence Couche	Description visuelle	Epaisseur (cm)	Conclusion amiante
Fr1	Non analysé	0	
Fr2	Colle grise + joint cassant non séparable	0	Fibres d'amiante non détectées

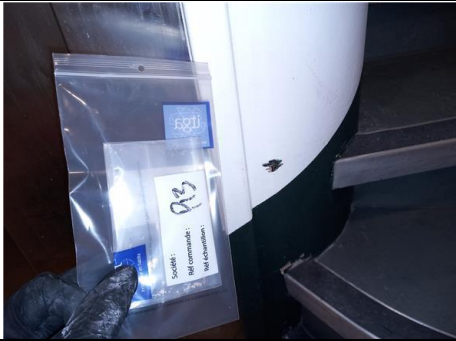
PRELEVEMENT : P013					
Nom du client DIRECTION REGIONALE FINANCES PUBLIQUES ILE DE FRANCE ET DEPARTEMENT PARIS		Numéro de dossier 73387-145894 Ascenseur n°1034785 16 rue Notre-Dame des Victoires 75002 75		Pièce ou local – Composant RDC - Palier n°1 - Parois métalliques - Murs	
Nom de l'opérateur BRIANTO Dany		Date de prélèvement 22/11/2023		Partie de composant Enduit mural	
Résultat amiante : Absence d'amiante					
DESCRIPTION DU PRELEVEMENT :					
Objet : Enduit mural Planche de croquis n° :1

DETAIL DES COUCHES DU PRELEVEMENT :					
Référence Couche		Description visuelle		Epaisseur (cm)	Conclusion amiante
Fr1		Peinture non séparable + enduit plâtreux blanc en vrac		0	Fibres d'amiante non détectées

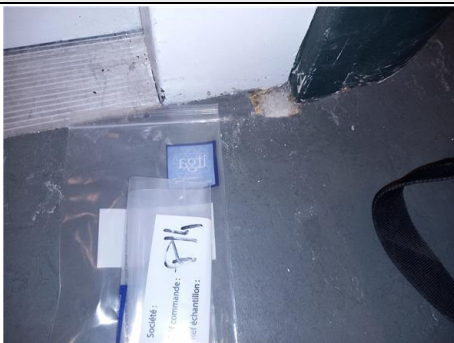
PRELEVEMENT : P014			
Nom du client DIRECTION REGIONALE FINANCES PUBLIQUES ILE DE FRANCE ET DEPARTEMENT PARIS	Numéro de dossier 73387-145894 Ascenseur n°1034785 16 rue Notre-Dame des Victoires 75002 75	Pièce ou local – Composant 3ème - Palier n°4 - Plancher - Sol	
Nom de l'opérateur BRIANTO Dany	Date de prélèvement 22/11/2023	Partie de composant Lino en lé + Colle jaune + Ragraéage	
Résultat amiante : Absence d'amiante			
DESCRIPTION DU PRELEVEMENT :			
Objet : Lino en lé + Colle jaune + Ragraéage Planche de croquis n° :1

DETAIL DES COUCHES DU PRELEVEMENT :			
Référence Couche	Description visuelle	Epaisseur (cm)	Conclusion amiante
Fr1	Revêtement cassant vert avec couche en toile	0	Fibres d'amiante non détectées
Fr2	Colle polymère jaune non séparable + ragraéage gris	0	Fibres d'amiante non détectées

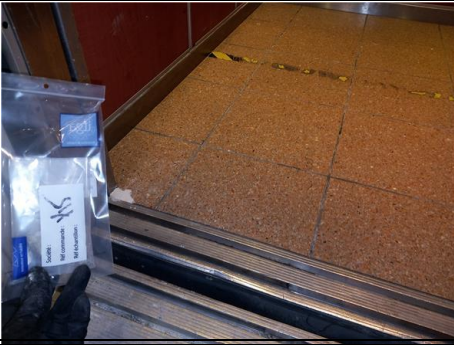
PRELEVEMENT : P015			
Nom du client DIRECTION REGIONALE FINANCES PUBLIQUES ILE DE FRANCE ET DEPARTEMENT PARIS	Numéro de dossier 73387-145894 Ascenseur n°1034785 16 rue Notre-Dame des Victoires 75002 75	Pièce ou local – Composant Cabine d'ascenseurs - Plancher - Sol	
Nom de l'opérateur BRIANTO Dany	Date de prélèvement 22/11/2023	Partie de composant Colle de carrelage	
Résultat amiante : Absence d'amiante			
DESCRIPTION DU PRELEVEMENT :			
Objet : Colle de carrelage Planche de croquis n° :1

DETAIL DES COUCHES DU PRELEVEMENT :			
Référence Couche	Description visuelle	Epaisseur (cm)	Conclusion amiante
Fr1	Non analysé	0	
Fr2	Colle grise + matériau fibreux beige non séparable	0	Fibres d'amiante non détectées
