Rapport de mission de repérage des matériaux et produits contenant de l'amiante avant réalisation de travaux

Numéro de rapport	73387-145895 A
Propriétaire	DIRECTION REGIONALE FINANCES PUBLIQUES ILE DE FRANCE ET DEPARTEMENT PARIS
Donneur d'ordre	DIRECTION REGIONALE FINANCES PUBLIQUES ILE DE FRANCE ET DEPARTEMENT PARIS
Adresse de l'immeuble	ASCENSEUR N°1034789 16 RUE NOTRE-DAME DES VICTOIRES 75002 PARIS
Type de bien	Bâtiment
Date de la commande	20/10/2023
La (ou les) date(s) d'exécution du repérage	22/11/2023
Date d'émission du rapport de repérage	15/12/2023
Référence du programme de travaux défini par le donneur d'ordre

Référence du donneur d'ordre : **ascenseur bâtiment annexe n°1034789**

Dénomination : **Ascenseur n°1034789**

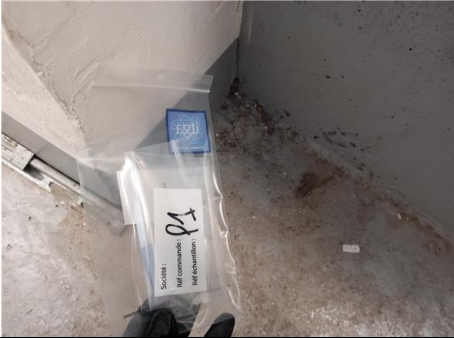
PRELEVEMENT : P001			
Nom du client DIRECTION REGIONALE FINANCES PUBLIQUES ILE DE FRANCE ET DEPARTEMENT PARIS	Numéro de dossier 73387-145895 Ascenseur n°1034789 16 rue Notre-Dame des Victoires 75002 75	Pièce ou local – Composant 7ème - Machinerie d'ascenseur - Plancher - Sol	
Nom de l'opérateur BRIANTO Dany	Date de prélèvement 22/11/2023	Partie de composant Ragréage	
Résultat amiante : Absence d'amiante			
DESCRIPTION DU PRELEVEMENT :			
Objet : Ragréage Planche de croquis n° :1

DETAIL DES COUCHES DU PRELEVEMENT :			
Référence Couche	Description visuelle	Epaisseur (cm)	Conclusion amiante
Fr1	Peinture non séparable + ragréage gris	0	Fibres d'amiante non détectées

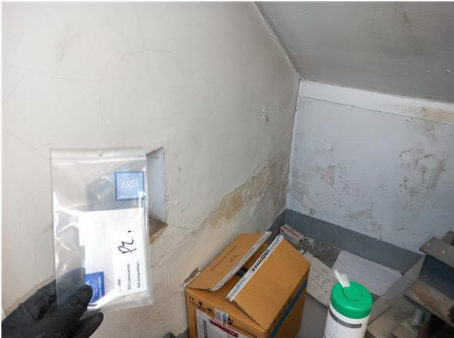
PRELEVEMENT : P002			
Nom du client DIRECTION REGIONALE FINANCES PUBLIQUES ILE DE FRANCE ET DEPARTEMENT PARIS	Numéro de dossier 73387-145895 Ascenseur n°1034789 16 rue Notre-Dame des Victoires 75002 75	Pièce ou local – Composant 7ème - Machinerie d'ascenseur - Murs - Murs	
Nom de l'opérateur BRIANTO Dany	Date de prélèvement 22/11/2023	Partie de composant Enduit mural	
Résultat amiante : Absence d'amiante			
DESCRIPTION DU PRELEVEMENT :			
Objet : Enduit mural Planche de croquis n° :1

DETAIL DES COUCHES DU PRELEVEMENT :			
Référence Couche	Description visuelle	Epaisseur (cm)	Conclusion amiante
Fr1	Peinture non séparable + enduit beige et gris en vrac avec couche cartonnée	0	Fibres d'amiante non détectées

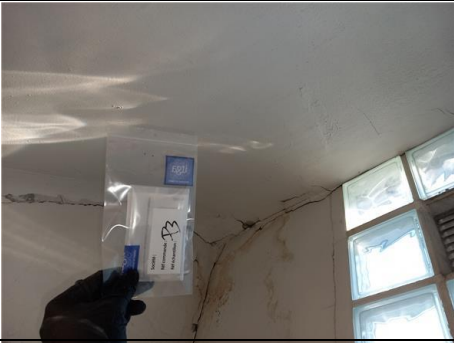
PRELEVEMENT : P003			
Nom du client DIRECTION REGIONALE FINANCES PUBLIQUES ILE DE FRANCE ET DEPARTEMENT PARIS	Numéro de dossier 73387-145895 Ascenseur n°1034789 16 rue Notre-Dame des Victoires 75002 75	Pièce ou local – Composant 7ème - Machinerie d'ascenseur - Plafond - Plafond	
Nom de l'opérateur BRIANTO Dany	Date de prélèvement 22/11/2023	Partie de composant Enduit plafond	
Résultat amiante : Absence d'amiante			
DESCRIPTION DU PRELEVEMENT :			
Objet : Enduit plafond Planche de croquis n° :1

DETAIL DES COUCHES DU PRELEVEMENT :			
Référence Couche	Description visuelle	Epaisseur (cm)	Conclusion amiante
Fr1	Peinture non séparable + enduit plâtreux blanc en vrac	0	Fibres d'amiante non détectées

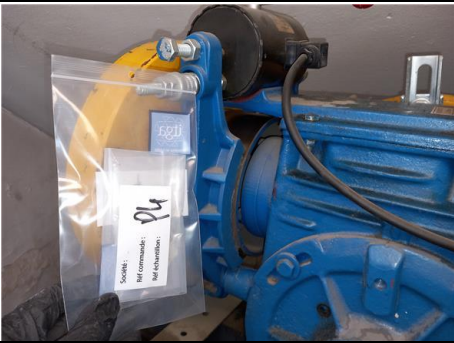
PRELEVEMENT : P004			
Nom du client DIRECTION REGIONALE FINANCES PUBLIQUES ILE DE FRANCE ET DEPARTEMENT PARIS	Numéro de dossier 73387-145895 Ascenseur n°1034789 16 rue Notre-Dame des Victoires 75002 75	Pièce ou local – Composant 7ème - Machinerie d'ascenseur - Ascenseur - A	
Nom de l'opérateur BRIANTO Dany	Date de prélèvement 22/11/2023	Partie de composant Garniture de freins	
Résultat amiante : Absence d'amiante			
DESCRIPTION DU PRELEVEMENT :			
Objet : Garniture de freins Planche de croquis n° :1

DETAIL DES COUCHES DU PRELEVEMENT :			
Référence Couche	Description visuelle	Epaisseur (cm)	Conclusion amiante
Fr1	Matériau brillant noir	0	Fibres d'amiante non détectées

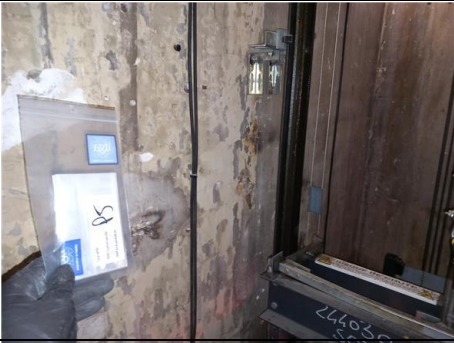
PRELEVEMENT : P005			
Nom du client DIRECTION REGIONALE FINANCES PUBLIQUES ILE DE FRANCE ET DEPARTEMENT PARIS		Numéro de dossier 73387-145895 Ascenseur n°1034789 16 rue Notre-Dame des Victoires 75002 75	
Nom de l'opérateur BRIANTO Dany		Date de prélèvement 22/11/2023	
		Partie de composant Enduit mural	
Résultat amiante : Absence d'amiante			
DESCRIPTION DU PRELEVEMENT :			
Objet : Enduit mural Planche de croquis n° :2

DETAIL DES COUCHES DU PRELEVEMENT :			
Référence Couche	Description visuelle	Epaisseur (cm)	Conclusion amiante
Fr1	Peinture non séparable + enduit plâtreux blanc en vrac	0	Fibres d'amiante non détectées

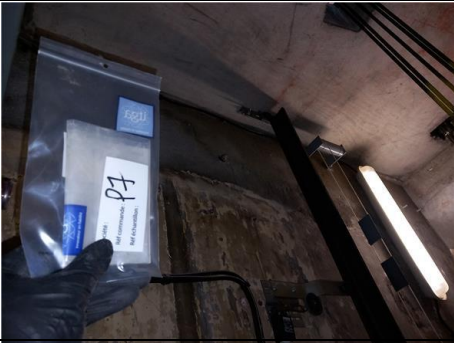
PRELEVEMENT : P007			
Nom du client DIRECTION REGIONALE FINANCES PUBLIQUES ILE DE FRANCE ET DEPARTEMENT PARIS	Numéro de dossier 73387-145895 Ascenseur n°1034789 16 rue Notre-Dame des Victoires 75002 75	Pièce ou local – Composant 6ème - Cage d'ascenseur n°7 - Murs - Murs	
Nom de l'opérateur BRIANTO Dany	Date de prélèvement 22/11/2023	Partie de composant Enduit de rebouchage ciment	
Résultat amiante : Absence d'amiante			
DESCRIPTION DU PRELEVEMENT :			
Objet : Enduit de rebouchage ciment Planche de croquis n° :2

DETAIL DES COUCHES DU PRELEVEMENT :			
Référence Couche	Description visuelle	Epaisseur (cm)	Conclusion amiante
Fr1	Peinture non séparable + enduit en vrac	0	Fibres d'amiante non détectées

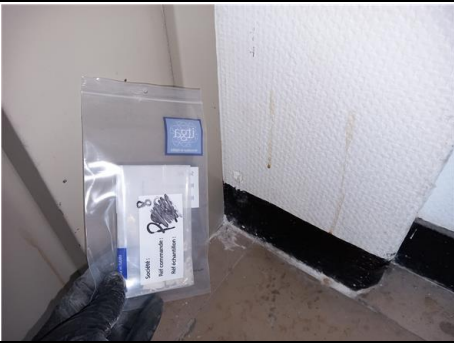
PRELEVEMENT : P008			
Nom du client DIRECTION REGIONALE FINANCES PUBLIQUES ILE DE FRANCE ET DEPARTEMENT PARIS	Numéro de dossier 73387-145895 Ascenseur n°1034789 16 rue Notre-Dame des Victoires 75002 75	Pièce ou local – Composant 6ème - Palier n°7 - Murs - Murs	
Nom de l'opérateur BRIANTO Dany	Date de prélèvement 22/11/2023	Partie de composant Enduit mural	
Résultat amiante : Absence d'amiante			
DESCRIPTION DU PRELEVEMENT :			
Objet : Enduit mural Planche de croquis n° :2

DETAIL DES COUCHES DU PRELEVEMENT :			
Référence Couche	Description visuelle	Epaisseur (cm)	Conclusion amiante
Fr1	Peinture avec couche en toile non séparable + enduit plâtreux blanc en vrac	0	Fibres d'amiante non détectées

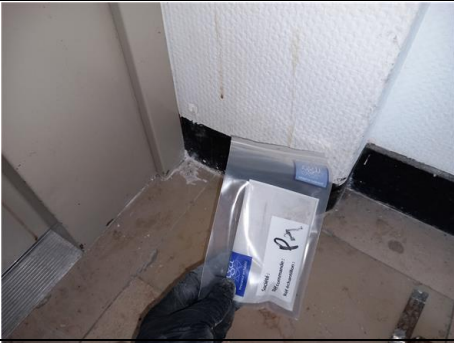
PRELEVEMENT : P009			
Nom du client DIRECTION REGIONALE FINANCES PUBLIQUES ILE DE FRANCE ET DEPARTEMENT PARIS	Numéro de dossier 73387-145895 Ascenseur n°1034789 16 rue Notre-Dame des Victoires 75002 75	Pièce ou local – Composant 6ème - Palier n°7 - Plancher - Sol	
Nom de l'opérateur BRIANTO Dany	Date de prélèvement 22/11/2023	Partie de composant Colle de carrelage	
Résultat amiante : Absence d'amiante			
DESCRIPTION DU PRELEVEMENT :			
Objet : Colle de carrelage Planche de croquis n° :2

DETAIL DES COUCHES DU PRELEVEMENT :			
Référence Couche	Description visuelle	Epaisseur (cm)	Conclusion amiante
Fr1	Non analysé	0	
Fr2	Colle grise + couche plâtrée blanche non séparable	0	Fibres d'amiante non détectées

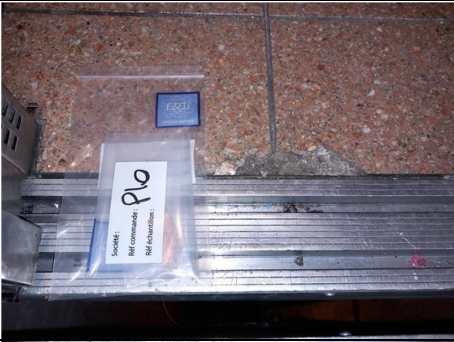
PRELEVEMENT : P010			
Nom du client DIRECTION REGIONALE FINANCES PUBLIQUES ILE DE FRANCE ET DEPARTEMENT PARIS	Numéro de dossier 73387-145895 Ascenseur n°1034789 16 rue Notre-Dame des Victoires 75002 75	Pièce ou local – Composant Cabine d'ascenseur - Plancher - Sol	
Nom de l'opérateur BRIANTO Dany	Date de prélèvement 22/11/2023	Partie de composant Colle de carrelage	
Résultat amiante : Absence d'amiante			
DESCRIPTION DU PRELEVEMENT :			
Objet : Colle de carrelage Planche de croquis n° :2

DETAIL DES COUCHES DU PRELEVEMENT :			
Référence Couche	Description visuelle	Epaisseur (cm)	Conclusion amiante
Fr1	Non analysé	0	
Fr2	Colle grise avec couche en toile	0	Fibres d'amiante non détectées

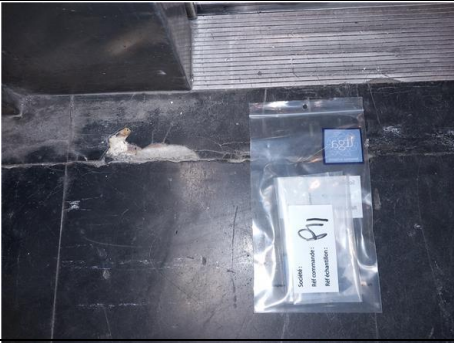
PRELEVEMENT : P011			
Nom du client DIRECTION REGIONALE FINANCES PUBLIQUES ILE DE FRANCE ET DEPARTEMENT PARIS	Numéro de dossier 73387-145895 Ascenseur n°1034789 16 rue Notre-Dame des Victoires 75002 75	Pièce ou local – Composant RDC - Palier n°1 - Plancher - Sol	
Nom de l'opérateur BRIANTO Dany	Date de prélèvement 22/11/2023	Partie de composant Dalle de sol + Colle jaune + Ragréage	
Résultat amiante : Absence d'amiante			
DESCRIPTION DU PRELEVEMENT :			
Objet : Dalle de sol + Colle jaune + Ragréage Planche de croquis n° :2

DETAIL DES COUCHES DU PRELEVEMENT :			
Référence Couche	Description visuelle	Epaisseur (cm)	Conclusion amiante
Fr1	Dalle dure cassante noire	0	Fibres d'amiante non détectées
Fr2	Colle polymère jaune non séparable + ragréage gris	0	Fibres d'amiante non détectées

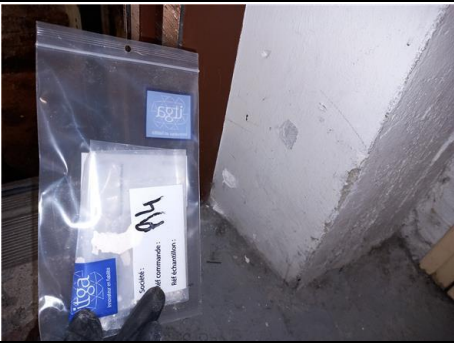
PRELEVEMENT : P014			
Nom du client DIRECTION REGIONALE FINANCES PUBLIQUES ILE DE FRANCE ET DEPARTEMENT PARIS	Numéro de dossier 73387-145895 Ascenseur n°1034789 16 rue Notre-Dame des Victoires 75002 75	Pièce ou local – Composant 2ème SS - Palier n°9 - Murs - Murs	
Nom de l'opérateur BRIANTO Dany	Date de prélèvement 22/11/2023	Partie de composant Enduit mural	
Résultat amiante : Absence d'amiante			
DESCRIPTION DU PRELEVEMENT :			
Objet : Enduit mural Planche de croquis n° :2

DETAIL DES COUCHES DU PRELEVEMENT :			
Référence Couche	Description visuelle	Epaisseur (cm)	Conclusion amiante
Fr1	Peinture non séparable + enduit plâtreux blanc en vrac	0	Fibres d'amiante non détectées

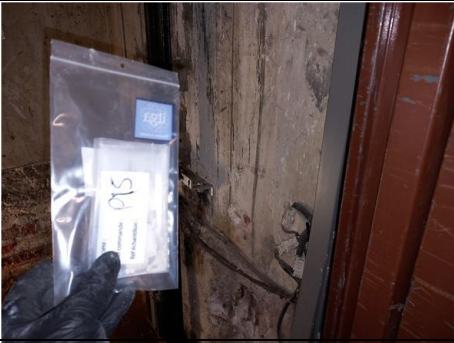
PRELEVEMENT : P015			
Nom du client DIRECTION REGIONALE FINANCES PUBLIQUES ILE DE FRANCE ET DEPARTEMENT PARIS	Numéro de dossier 73387-145895 Ascenseur n°1034789 16 rue Notre-Dame des Victoires 75002 75	Pièce ou local – Composant 2ème SS - Cage d'ascenseur n°9 - Murs - Murs	
Nom de l'opérateur BRIANTO Dany	Date de prélèvement 22/11/2023	Partie de composant Enduit mural	
Résultat amiante : Absence d'amiante			
DESCRIPTION DU PRELEVEMENT :			
Objet : Enduit mural Planche de croquis n° :2

DETAIL DES COUCHES DU PRELEVEMENT :			
Référence Couche	Description visuelle	Epaisseur (cm)	Conclusion amiante
Fr1	Peinture non séparable + enduit plâtreux blanc en vrac	0	Fibres d'amiante non détectées
