## Rapport de mission de repérage des matériaux et produits contenant de l'amiante avant réalisation de travaux

Numéro de rapport	73387-145891 A
Propriétaire	DIRECTION REGIONALE FINANCES PUBLIQUES ILE DE FRANCE ET DEPARTEMENT PARIS
Donneur d'ordre	DIRECTION REGIONALE FINANCES PUBLIQUES ILE DE FRANCE ET DEPARTEMENT PARIS
Adresse de l'immeuble	ASCENSEUR N°21000632039 94 RUE REAUMUR 75002 PARIS
Type de bien	Bâtiment
Date de la commande	20/10/2023
La (ou les) date(s) d'exécution du repérage	22/11/2023
Date d'émission du rapport de repérage	15/12/2023
Référence du programme de travaux défini par le donneur d'ordre

Références de l'ordre de mission : **73387-145891**

Dénomination : **Ascenseur n°21000632039**

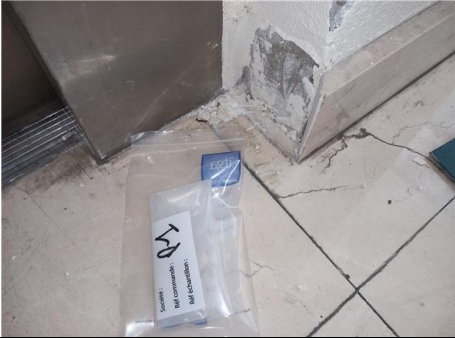
<b>DETAIL DES COUCHES DU PRELEVEMENT :</b>			
<b>Référence Couche</b>	<b>Description visuelle</b>	<b>Epaisseur (cm)</b>	<b>Conclusion amiante</b>
Fr1	Non analysé	0	
Fr2	Colle beige et grise en vrac	0	Fibres d'amiante non détectées

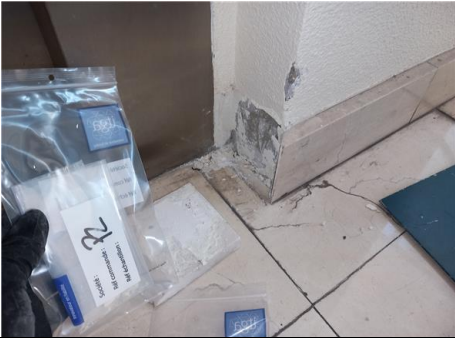
<b>DETAIL DES COUCHES DU PRELEVEMENT :</b>			
<b>Référence Couche</b>	<b>Description visuelle</b>	<b>Epaisseur (cm)</b>	<b>Conclusion amiante</b>
Fr1	Couche plâtreuse blanche en vrac non séparable + colle beige en vrac non séparable	0	Fibres d'amiante non détectées

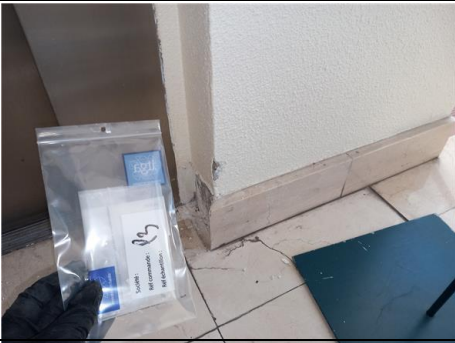
DETAIL DES COUCHES DU PRELEVEMENT :			
Référence Couche	Description visuelle	Epaisseur (cm)	Conclusion amiante
Fr1	Peinture en vrac non séparable + enduit plâtreux blanc en vrac non séparable + matériau compact gris en vrac non séparable	0	Fibres d'amiante non détectées

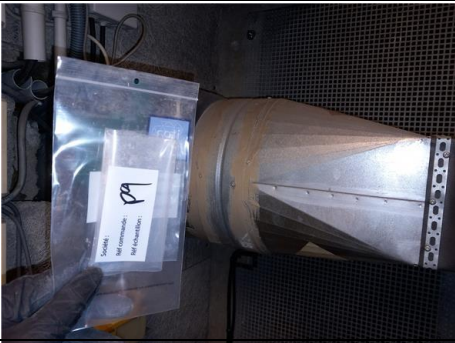
DETAIL DES COUCHES DU PRELEVEMENT :			
Référence Couche	Description visuelle	Epaisseur (cm)	Conclusion amiante
Fr1	Peinture en vrac non séparable + matériau gris en vrac non séparable	0	Fibres d'amiante non détectées

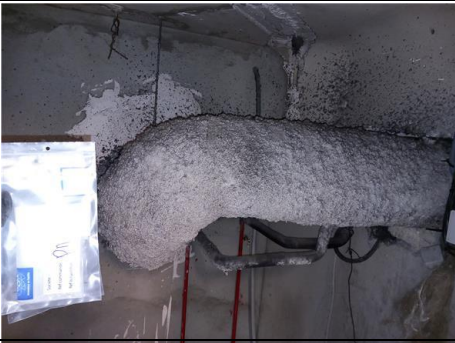
DETAIL DES COUCHES DU PRELEVEMENT :			
Référence Couche	Description visuelle	Epaisseur (cm)	Conclusion amiante
Fr1	Matériau cotonneux blanc	0	Fibres d'amiante non détectées

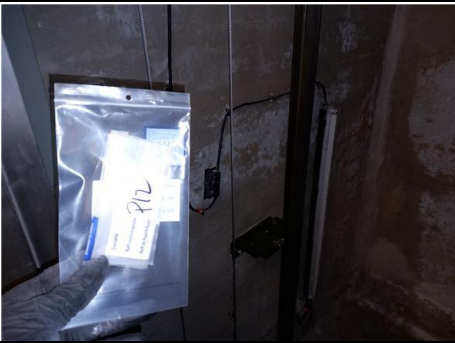
DETAIL DES COUCHES DU PRELEVEMENT :			
Référence Couche	Description visuelle	Epaisseur (cm)	Conclusion amiante
Fr1	Peinture en vrac non séparable + enduit gris en vrac non séparable	0	Fibres d'amiante non détectées

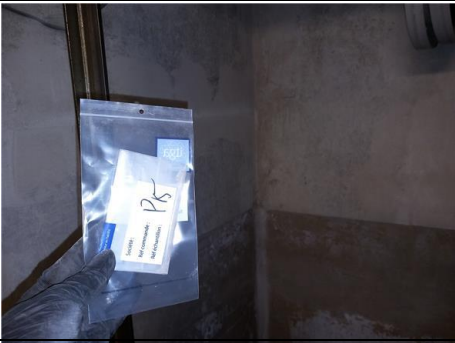
DETAIL DES COUCHES DU PRELEVEMENT :			
Référence Couche	Description visuelle	Epaisseur (cm)	Conclusion amiante
Fr1	Peinture en vrac non séparable + enduit beige et gris en vrac non séparable	0	Fibres d'amiante non détectées

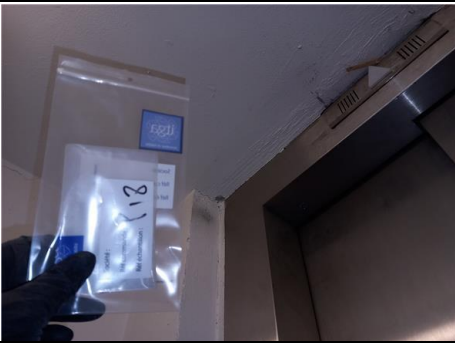
DETAIL DES COUCHES DU PRELEVEMENT :			
Référence Couche	Description visuelle	Epaisseur (cm)	Conclusion amiante
Fr1	Peinture en vrac non séparable + enduit compact gris en vrac non séparable	0	Fibres d'amiante non détectées

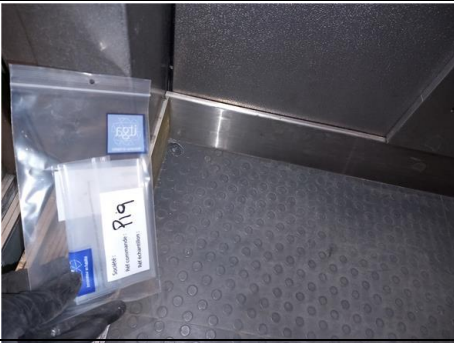
DETAIL DES COUCHES DU PRELEVEMENT :			
Référence Couche	Description visuelle	Epaisseur (cm)	Conclusion amiante
Fr1	Revêtement souple noir	0	Fibres d'amiante non détectées
Fr2	Colle polymère jaune	0	Fibres d'amiante non détectées
