Affaire : **CHU Rangueil bâtiment H1 - Diagnostic acrotères béton**

# **RAPPORT DETAILLE DES ESSAIS**

Affaire : CHU Rangueil bâtiment H1 Diagnostic acrotères béton Juillet 2018	Indice A
	Rapport des essais	Date : 10/09/2018

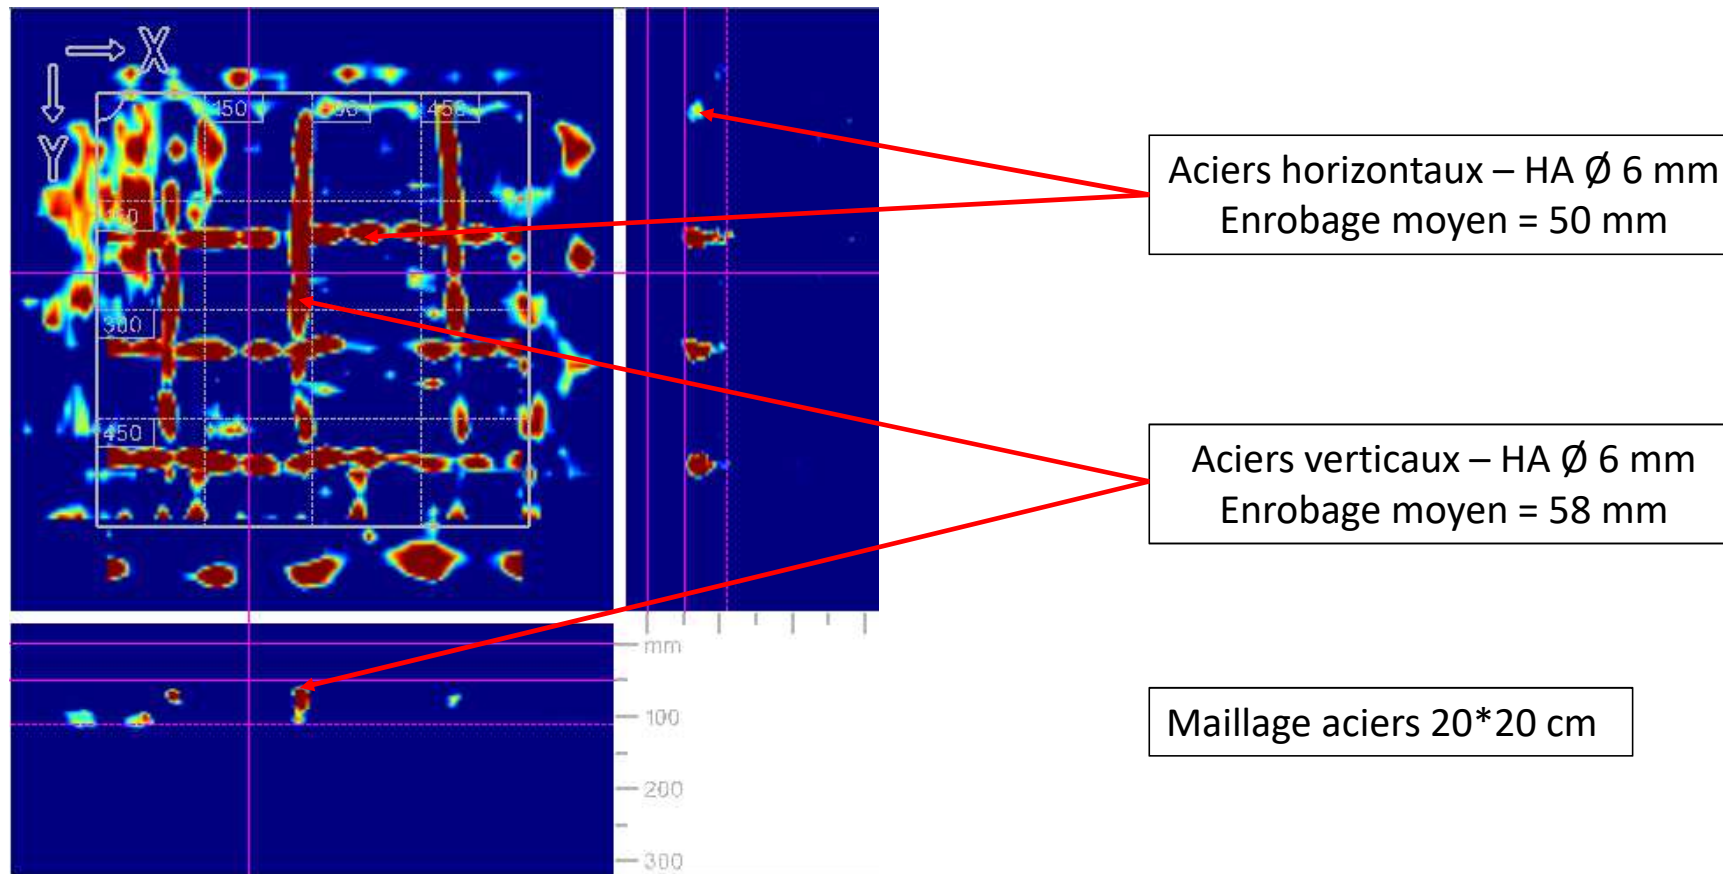
# Acrotère n°1

N° élément	Partie élément	Enrobage moyen (mm)	Niveau Corrosion	Critère de décision
<b>E1</b>	Acrotère 1	50	N2	<b>Conservé</b>
	Poteau 1	43	x	
<b>E2</b>	Acrotère 2	38	x	<b>Conservé</b>
	Poteau 2	43	N2	
<b>E3</b>	Acrotère 3	51	N2	<b>Vigilance</b>
	Poteau 3	35	x	
<b>E4</b>	Acrotère 4	46	x	<b>Conservé</b>
	Poteau 4	43	N2	
<b>E5</b>	Acrotère 5	20	N1	<b>Vigilance</b>
	Poteau 5	30	x	
<b>E6</b>	Acrotère 6	49	x	<b>Vigilance</b>
	Poteau 6	27	N2	
<b>E7</b>	Acrotère 7	38	N2	<b>Conservé</b>
	Poteau 7	x	x	
<b>E8</b>	Acrotère 8	49	x	<b>Conservé</b>
	Poteau 8	41	N1	
<b>E9</b>	Acrotère 9	41	N1	<b>Vigilance</b>
	Poteau 9	32	x	
<b>E10</b>	Acrotère 10	54	x	<b>Supprimé</b>
	Poteau 10	22	N3	
<b>E11</b>	Acrotère 11	45	N1	<b>Vigilance</b>
	Poteau 11	22	x	
<b>E12</b>	Acrotère 12	41	x	<b>Conservé</b>
	Poteau 12	43	N2	
<b>E13</b>	Acrotère 13	46	N1	<b>Vigilance</b>
	Poteau 13	13	x	
<b>E14</b>	Acrotère 14	43	N2	<b>Conservé</b>
	Poteau 14	x	x	
<b>E15</b>	Acrotère 15	46	x	<b>Conservé</b>
